金門傳統建築修復工作紀錄

以前水頭得月樓及黃輝煌洋樓修復工作紀錄報告書為例

工程名稱：前水頭得月樓及黃輝煌洋樓修護工程

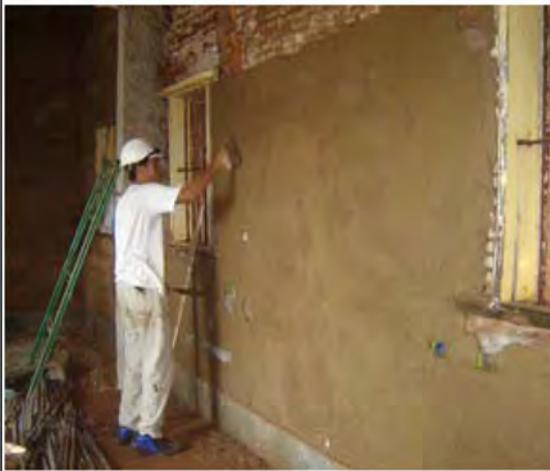
說明：牆面三合土粉刷打底。

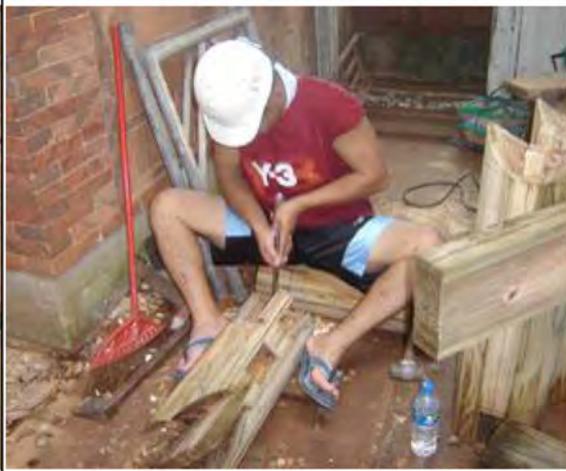
說明：童柱作樁頭。

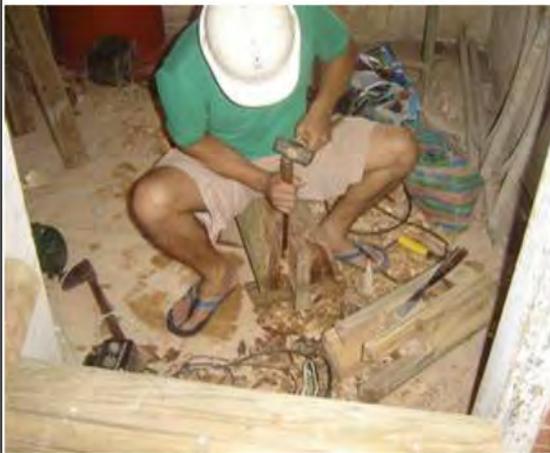
說明：童柱作樁頭。

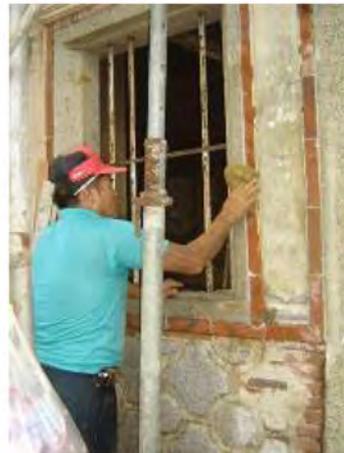
說明：聯對燕尾磚風化抽換。

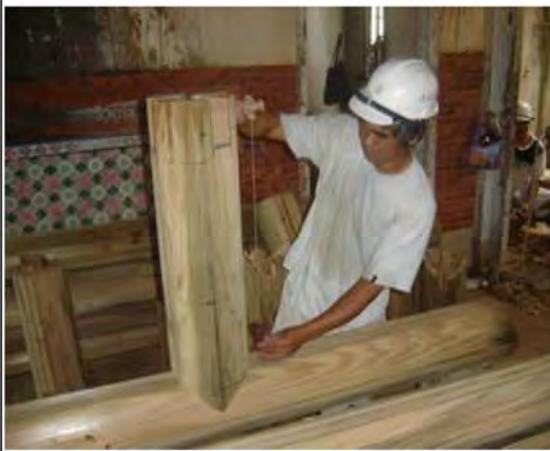
說明：四垂木構架試組。

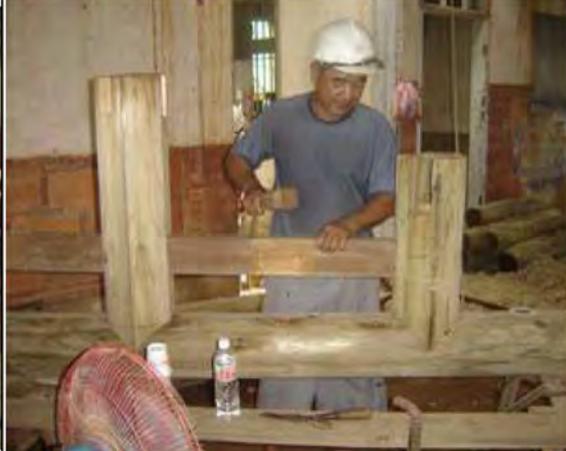
說明：四垂木構架試組。

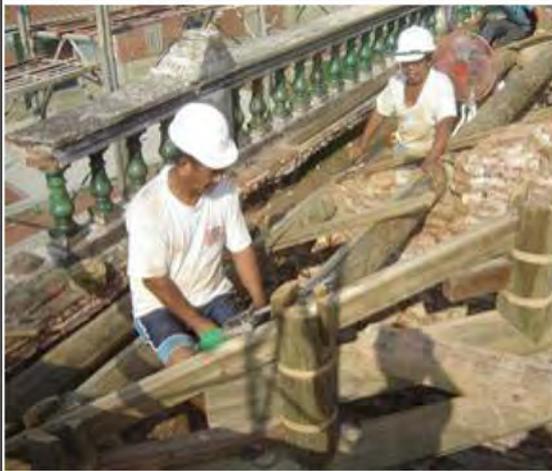
說明：2 樓四垂木構架桁木試組

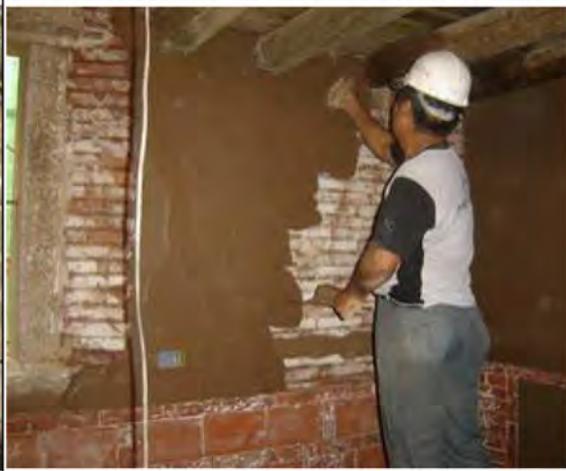
說明：牆面粉刷三合土。

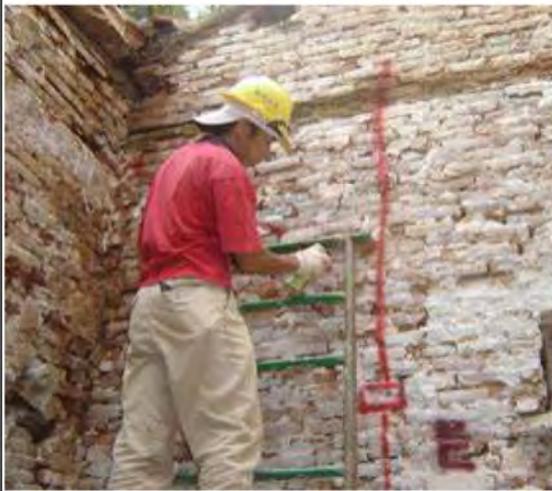
說明：管路放樣。

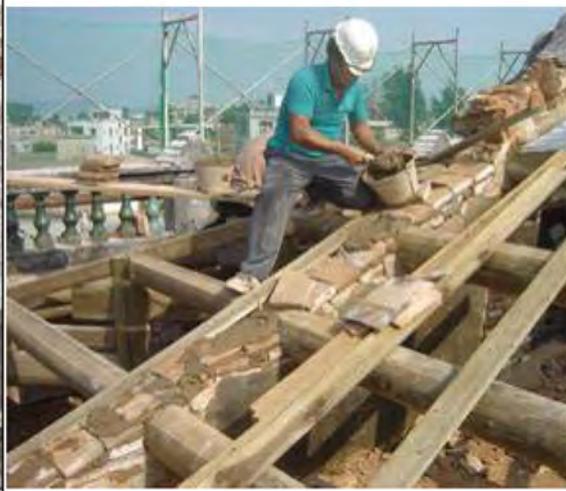
說明：桁木間填甃磚。

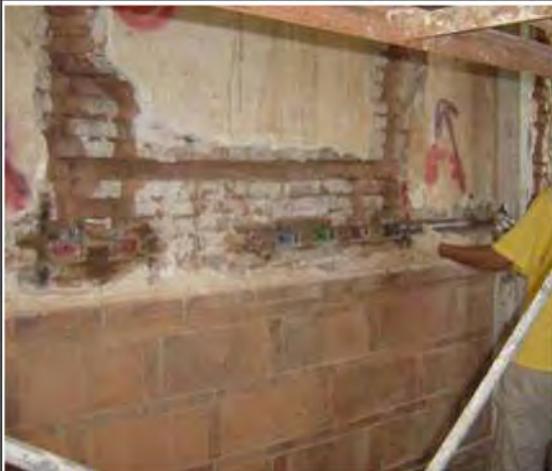
說明：管路配置。

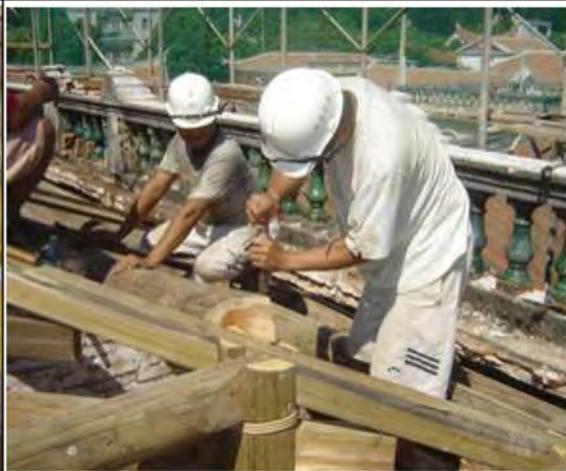
說明：2 樓四垂木構架桁木試組

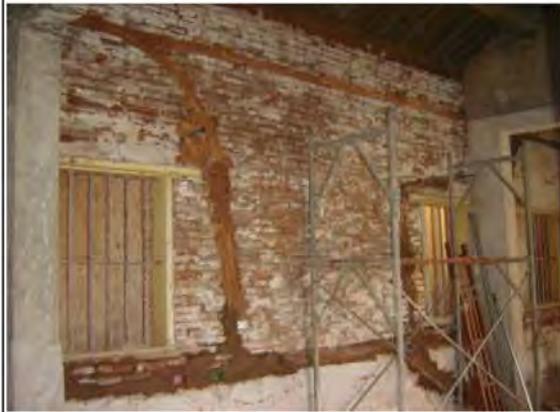
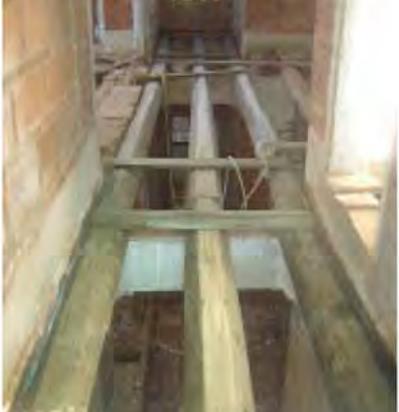
<p>說明：得月樓正廳原有粉刷層敲除。</p>	<p>說明：黃輝煌洋樓通道桁木抽換。</p>

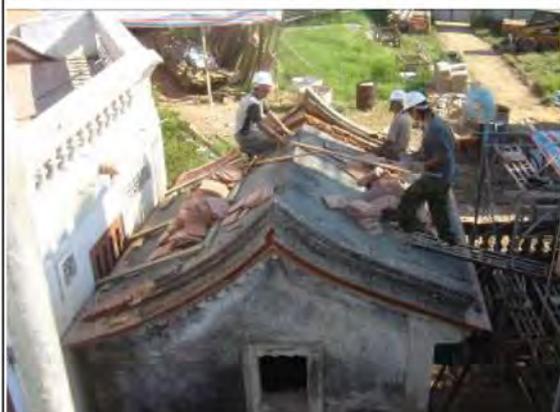
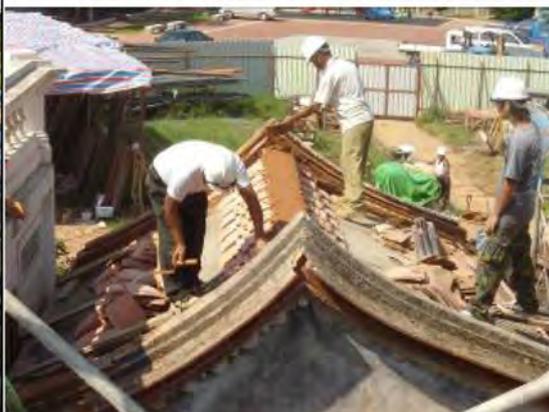
<p>說明：左廂房施作規帶。</p>	<p>說明：左廂房施作屋脊。</p>

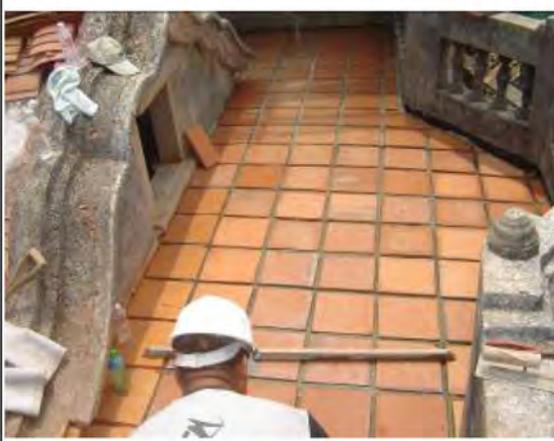
說明：得月樓正廳坪頂鋪設底二層尺磚

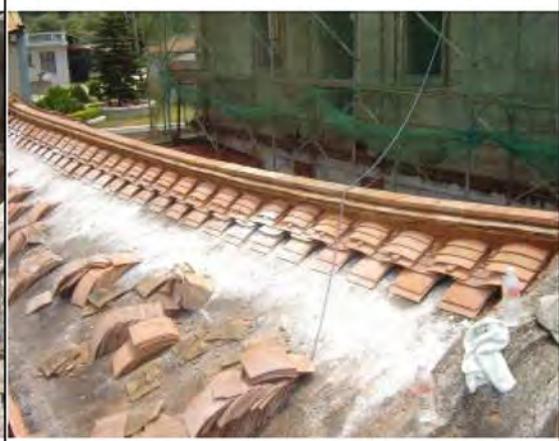
說明：護龍施作屋脊。

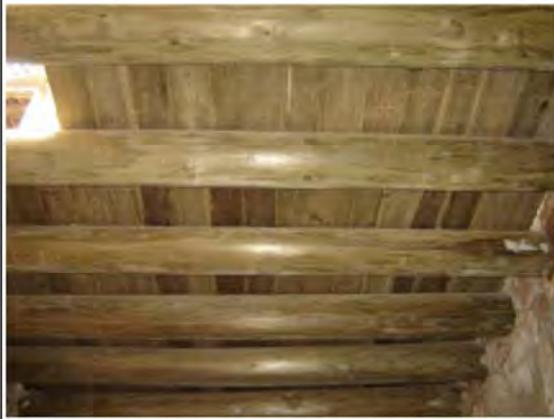
說明：黃輝煌洋樓次間釘樓板。

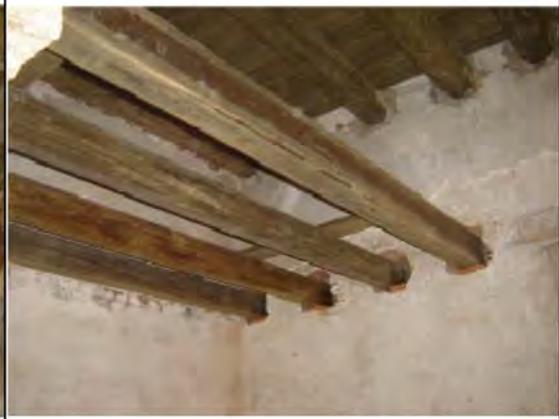
說明：黃輝煌洋樓次間閣樓桁木抽換。

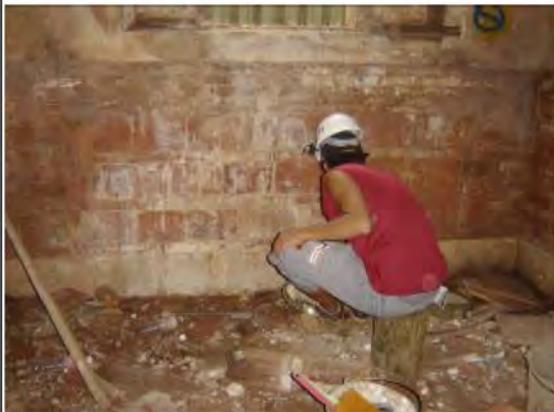
說明：黃輝煌洋樓次間台度斗子砌磚雜物清除。

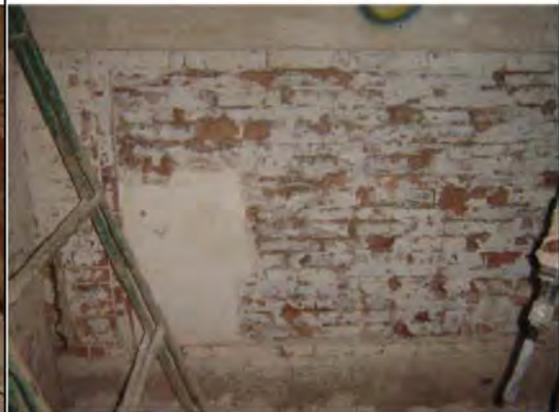
說明：黃輝煌洋樓次間牆面原有粉刷敲除。

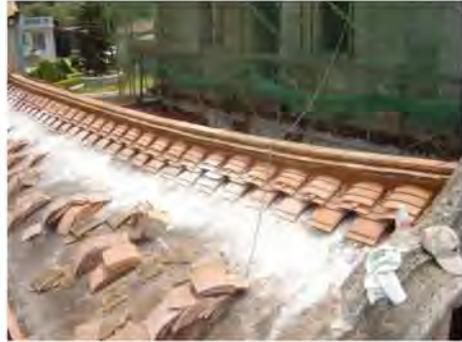
▲圖 6-49 大腹脊、馬路脊依原樣施作

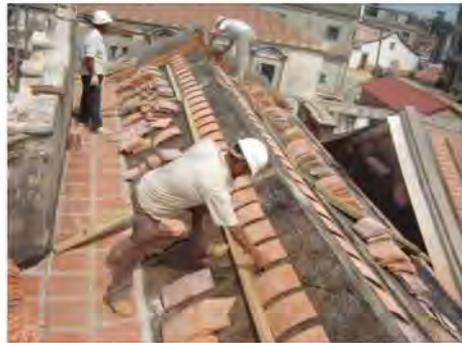
▲圖 6-50 瓦槽正面收頭的做法

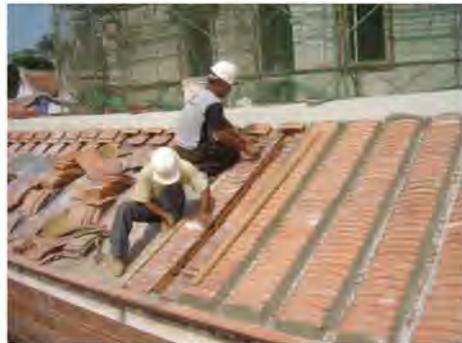
▲圖 6-51 抹灰收頭一溝面與瓦面

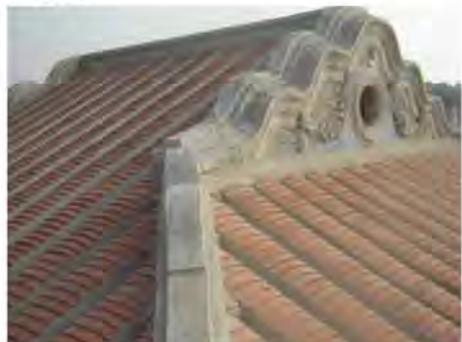
▲圖 6-52 屋面施作完成

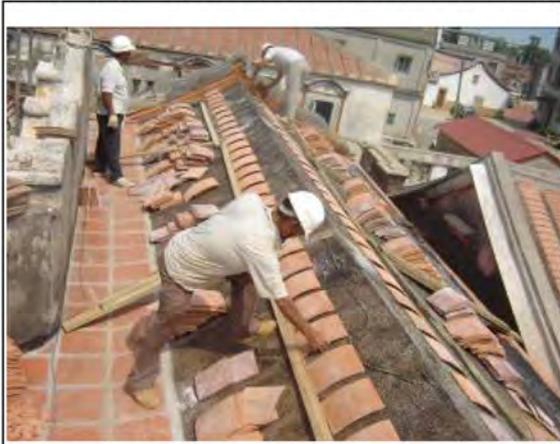
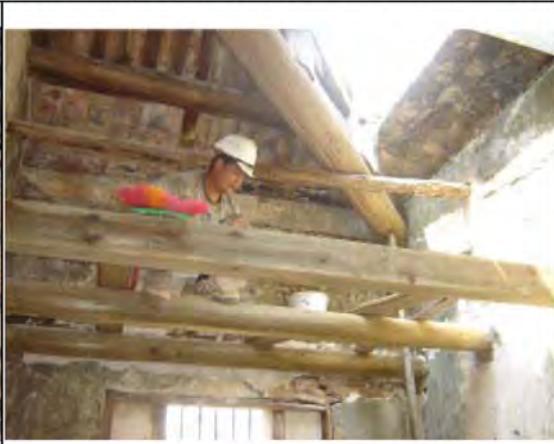
<p>說明：得月樓正廳屋脊分瓦隴。</p>	<p>說明：黃輝煌洋樓二樓次間閣樓桁木抽換。</p>

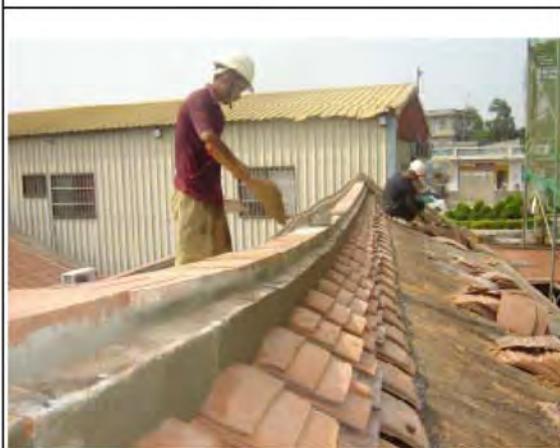
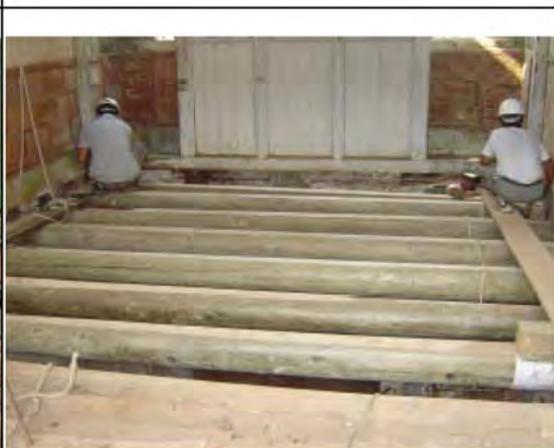
<p>說明：護龍屋脊粉刷（打底）</p>	<p>說明：黃輝煌洋樓二樓後廳桁木抽換。</p>

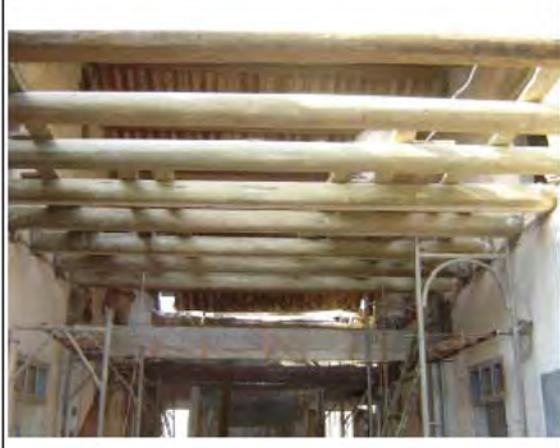
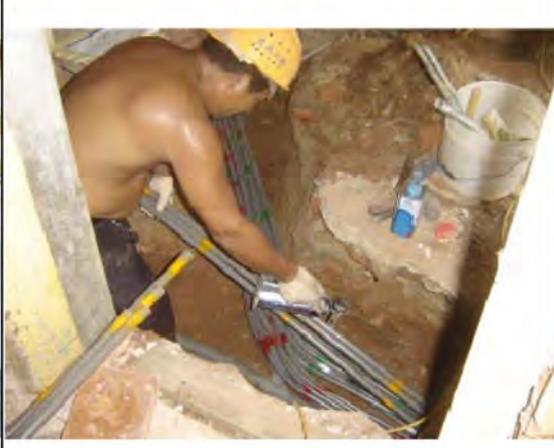
<p>說明：黃輝煌洋樓二樓正廳桁木抽換。</p>	<p>說明：水電配置管路。</p>

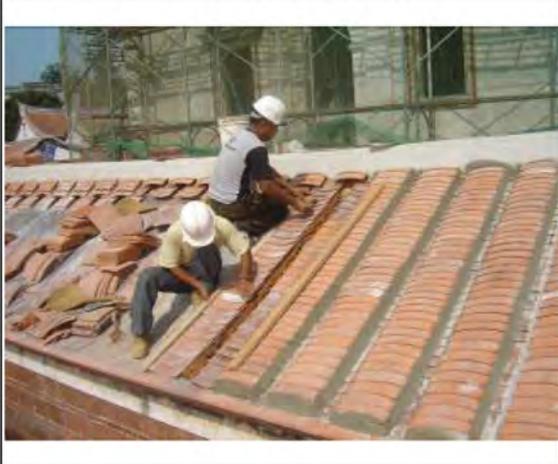
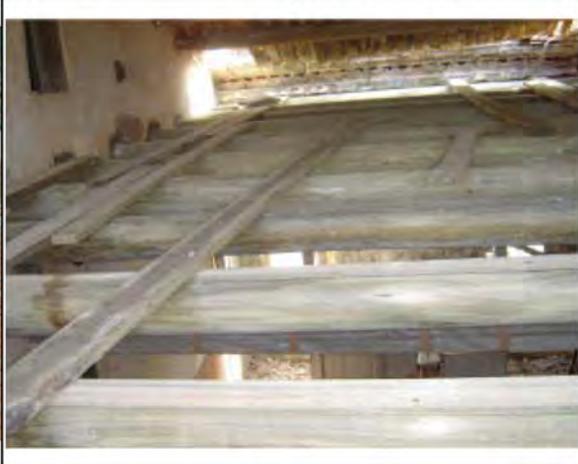
<p>說明：護龍屋面鋪設板瓦。</p>	<p>說明：黃輝煌二樓正廳閣樓桁木抽換。</p>

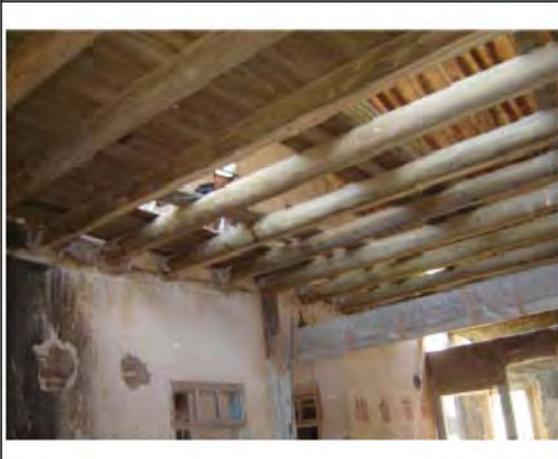
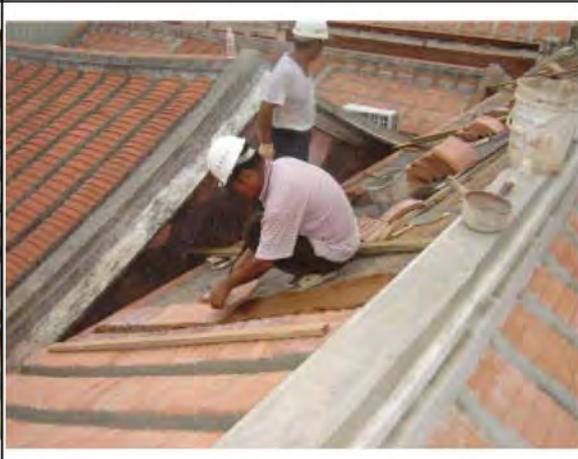
<p>說明：黃輝煌二樓閣樓釘樓板</p>	<p>說明：得月樓正廳及左右房屋面鋪設板瓦。</p>

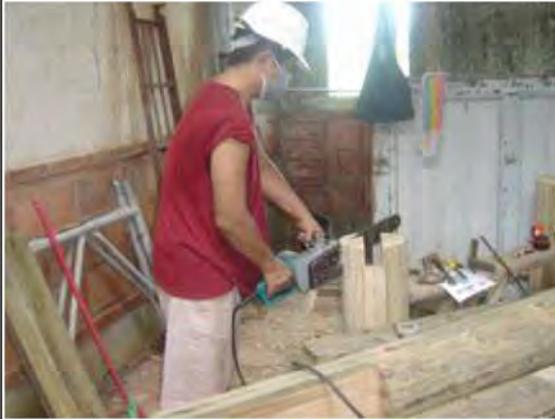
說明：洋樓二樓四垂木構架童柱作樺頭。

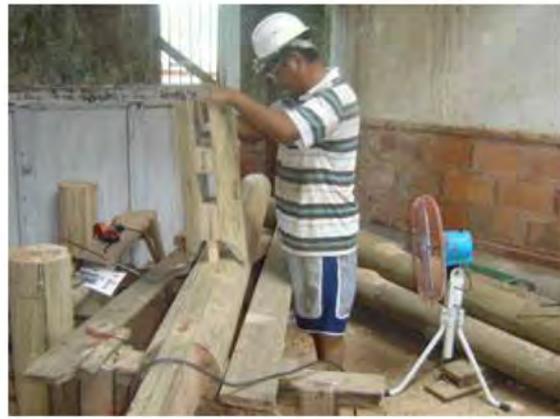
說明：洋樓二樓四垂木構架童柱試組。

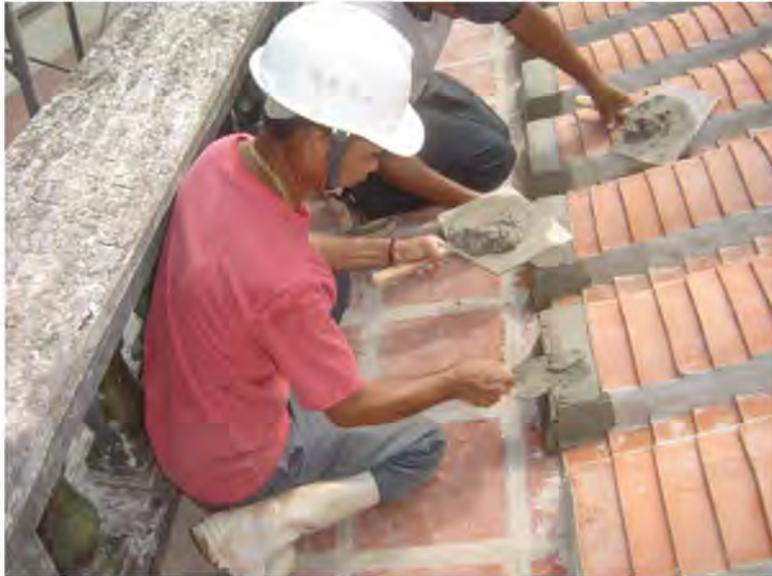
▲圖 6-53 收邊施作情形

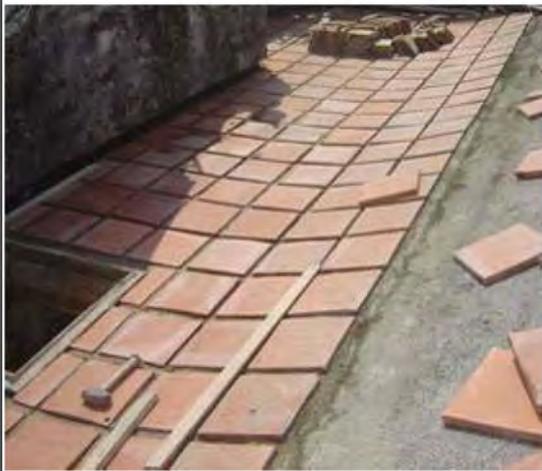
說明：2 樓坪頂鋪設尺磚。

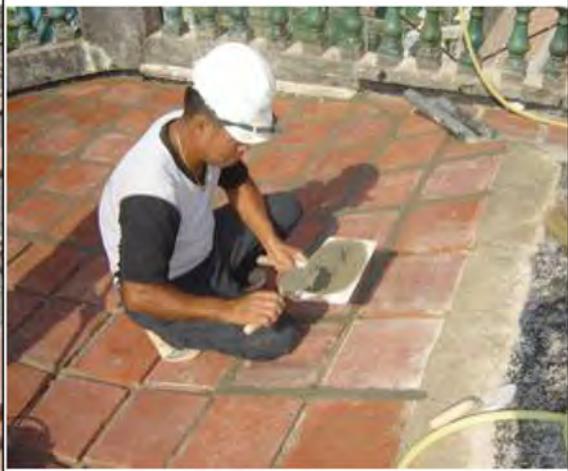
說明：2 樓坪頂尺磚勾縫。

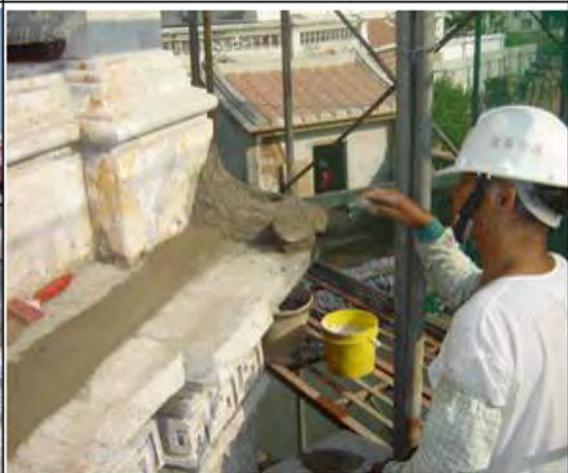
說明：出水口修補。

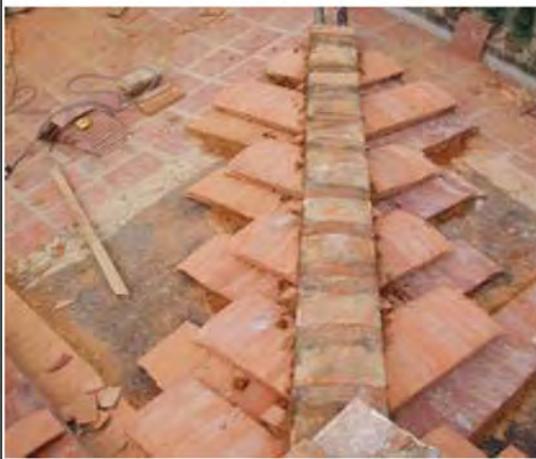
說明：洋樓四導水屋頂分施作馬路。

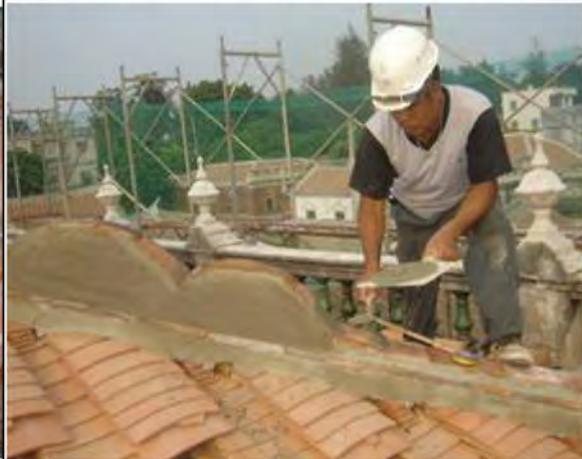
說明：葫蘆造型馬路脊粗胚打底。

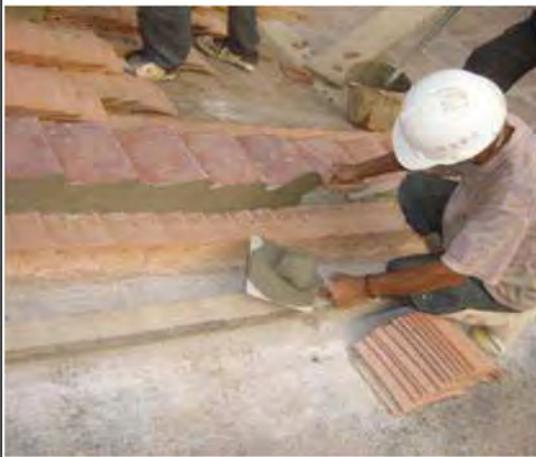
說明：正廳兩側實槽槽壁粉刷。

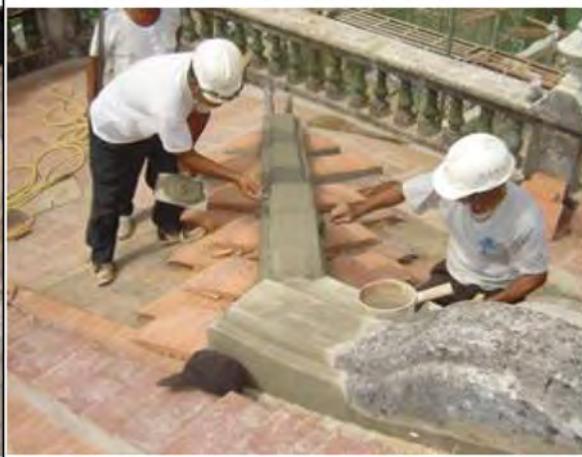
說明：葫蘆造型馬路脊石灰砂漿粉刷

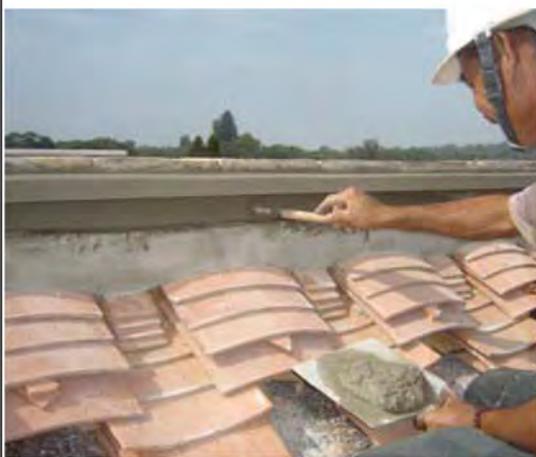
說明：馬路脊石灰砂漿粉刷。

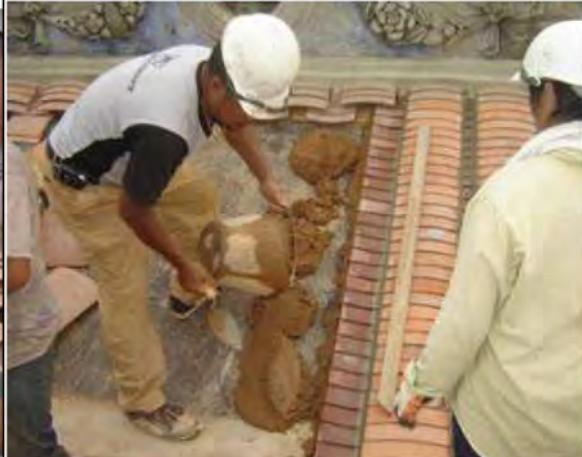
說明：屋面鋪設三合土。

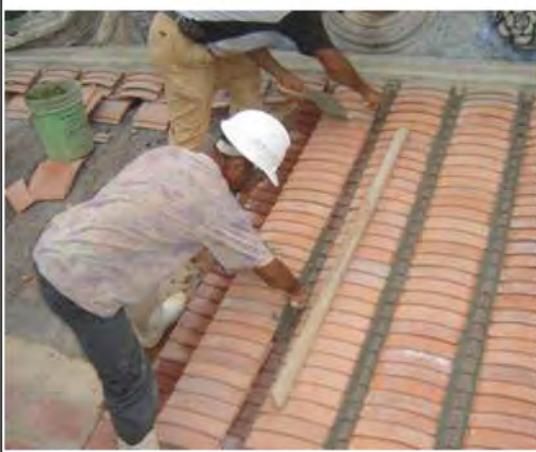
說明：瓦槽溝石灰砂漿粉刷。

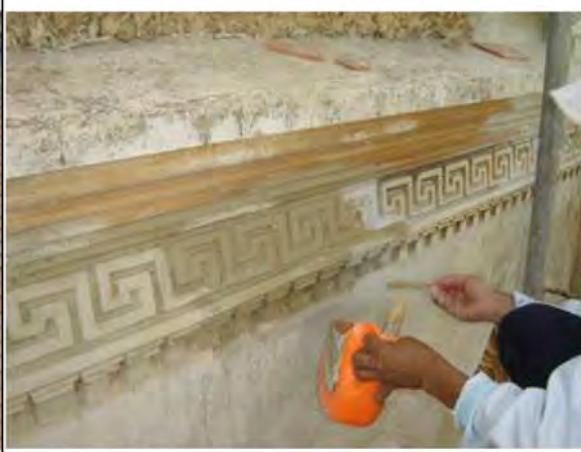
說明：簷板萬字泥塑不斷邊線條脫落修補。

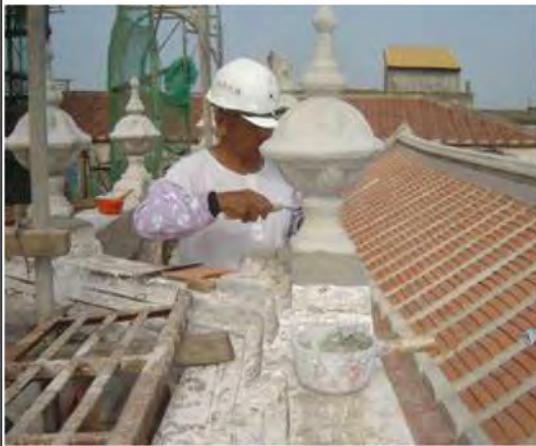
說明：柱頭泥塑頂圓傘行花飾安置。

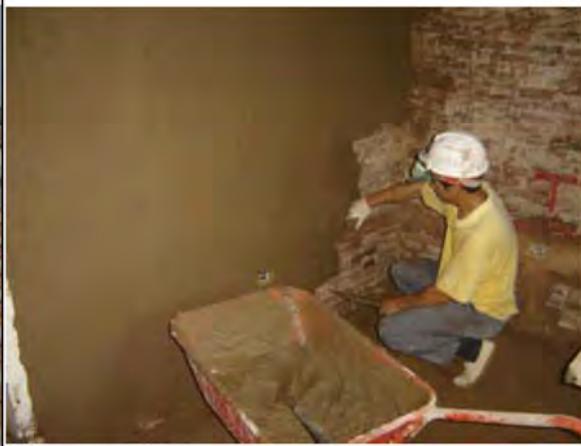
說明：牆面粉刷三合土。

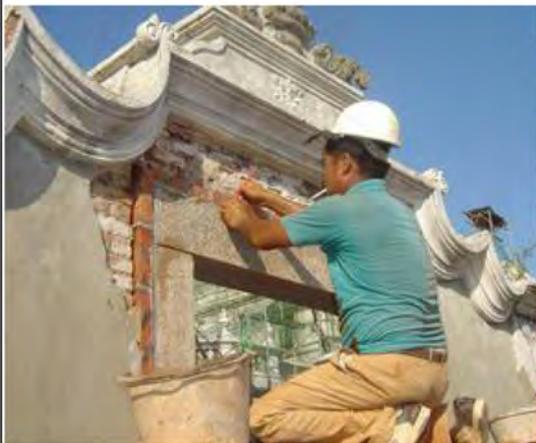
說明：砌顏只磚抽換。

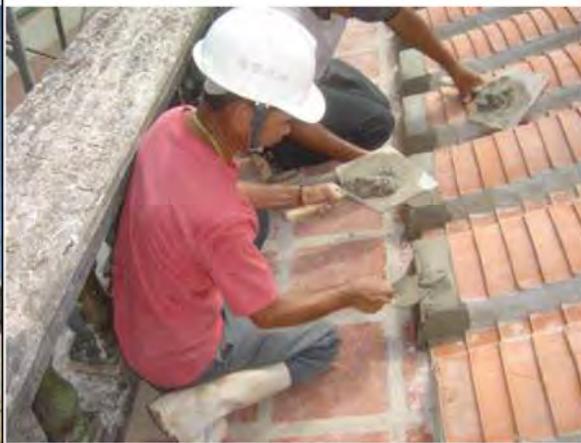
說明：瓦槽頭石灰砂漿粉刷。

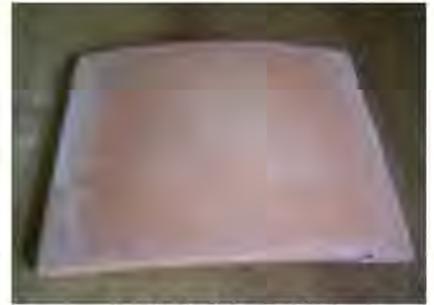
▲圖 6-54 瓦片大小

原有瓦片規格為 25 公分×21 公分×3 分厚，由外觀檢視其色澤偏黃且弧度平順，表面材質均勻細緻，採無釉素燒方式所製成。舊瓦雖經長時間風化影響，但整體硬度仍十分良好，並呈現古樸色澤。

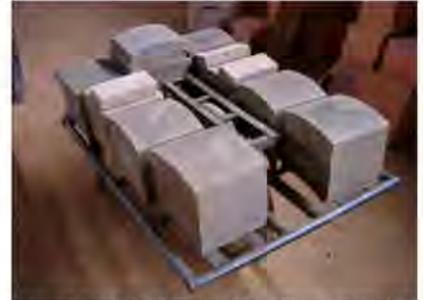
▲圖 6-55 維持舊瓦完整性

工程進行中，於瓦材送審階段，監造單位要求承商依舊瓦的特質，審慎選材送樣。本次修復保留部分舊瓦與新瓦混鋪，倘若差異過甚，易造成原貌不和諧，故經多次審核比較結果，新製瓦片無論尺寸、色澤、質感及硬度，皆接近舊瓦相當的特質，新舊材料形貌比對如相片所示。

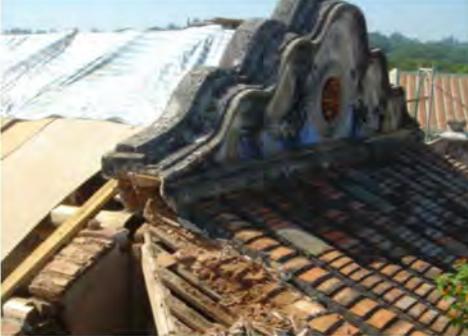
黃輝煌洋樓之屋面，因長期無人居住、年久失修，多已坍塌毀損；尚存者，則有局部漏水及瓦片毀損脫落的現象，各脊部表面粉刷層亦皆風化、龜裂。本案屋面工程的修復方式，採正脊保留，其間若有龜裂的地方，是以修補為主要原則；屋面瓦作考慮內部構架結構安全，採全數更新方式處理(包括楹仔、望磚、仰仔、屋瓦)。為使屋面修護工程更臻完善，屋面規劃加覆防水層一新，舊工法記述如下：

<p>▲大部份損壞，長青苔</p>

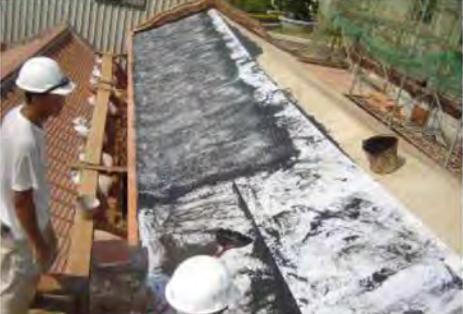
<p>▲防水層處理</p>
分項名稱	屋面瓦作	
【 施 工 中 】

- (一) 楸仔與牆身接縫處，在桷木滿鋪前，須先填滿砂漿以固定之。
- (二) 桷木封板，上鋪仰瓦，再以石灰砂漿打底。
- (三) 待乾固，鋪設防水層。本案採「摩式鋪補漏堅 M-B-F 防水纖維」施工。
- (四) 一度防水纖維處理。
- (五) 將防水塗料約以每平方公尺 0.15 加侖之用量均勻塗覆於底層。
- (六) 待第一道防水塗料未乾時，立即鋪貼纖維棉，配合洩水坡度，搭接約 2 吋由低往高處鋪設。
- (七) 二度防水纖維處理。將防水纖維塗料均勻塗覆於纖維棉上，保護 48 小時。

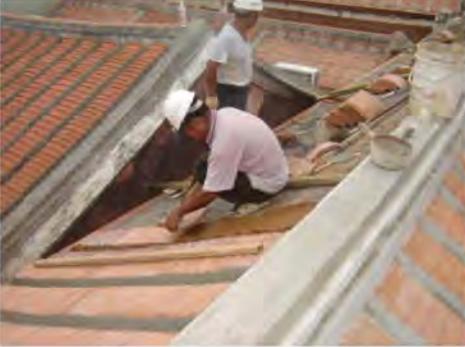
<p>▲鋪上三合土</p>

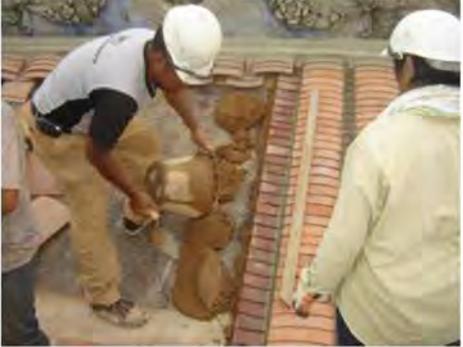
<p>▲護龍屋面鋪設板瓦</p>

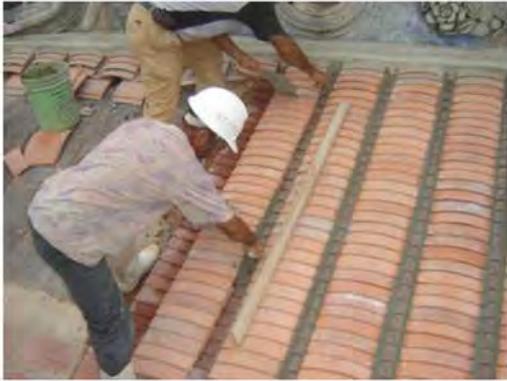
<p data-bbox="727 703 1050 741">▲瓦槽溝石灰砂漿粉刷</p>
分項名稱	屋面瓦作
【 施 工 後 】

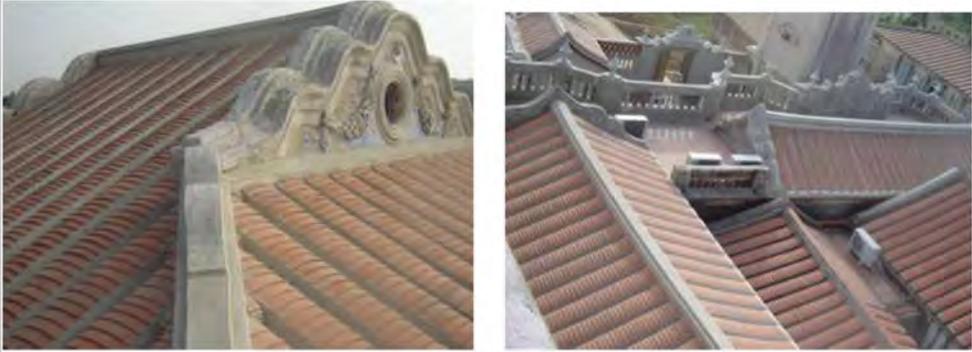
<p data-bbox="405 1249 632 1288">▲屋面瓦作完成</p>

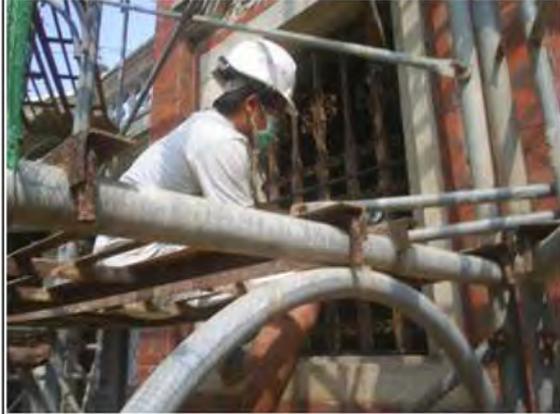
<p>說明：防盜鐵件除鏽。</p>	<p>說明：洋樓出簷勾縫脫落修補</p>

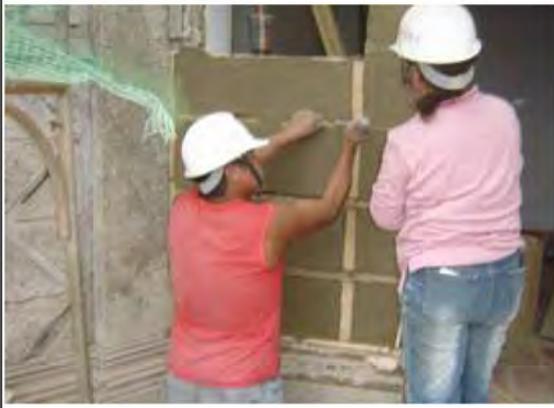
說明：左次間正立面分割粉刷。

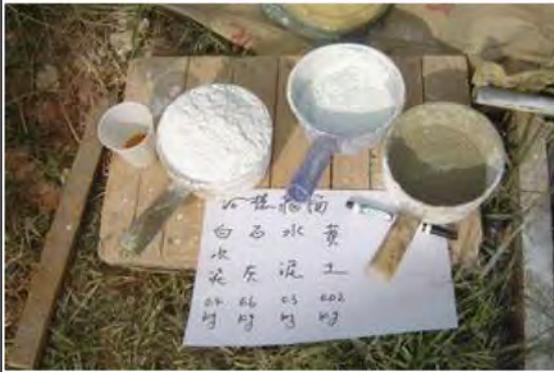
說明：塔樓內牆面修補灰用料比率。

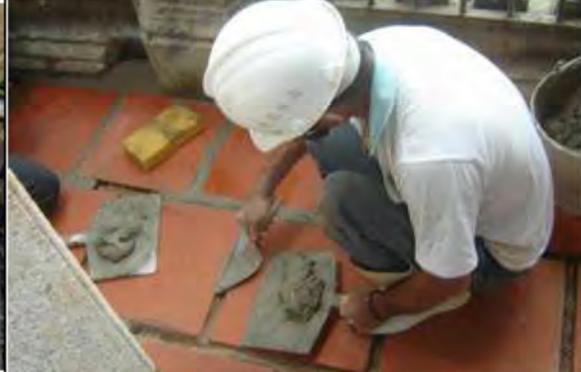
說明：洋樓二樓凹壽尺二磚勾縫。

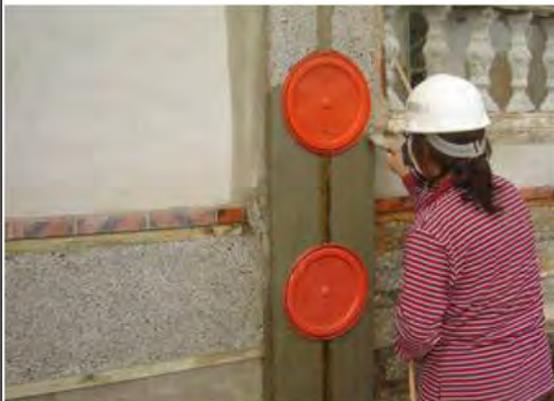
說明：圍牆柱面蠣殼加玻璃粉刷完成。

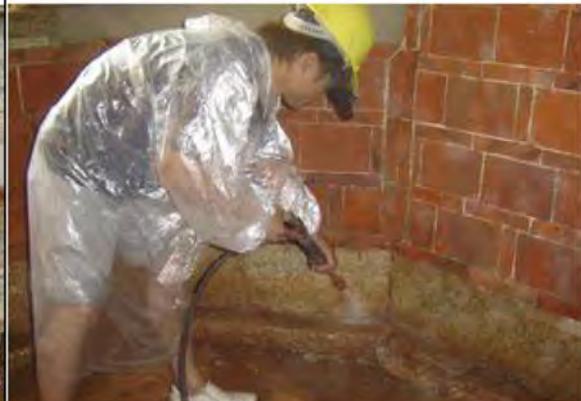
說明：室內台度斗子砌面磚清洗。

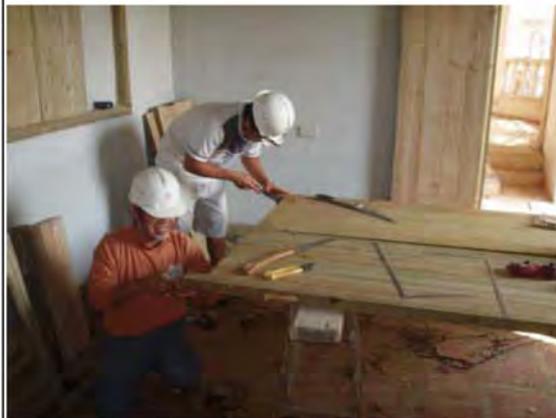
說明：窗扇放樣切割。

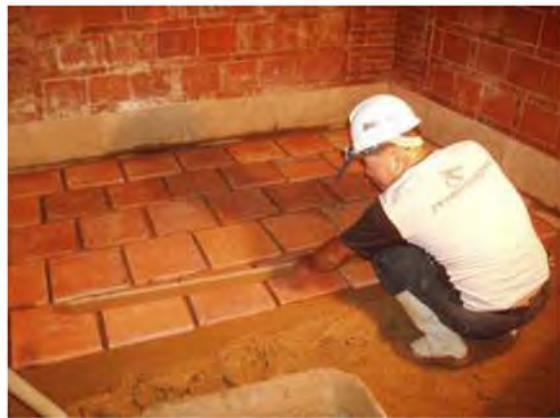
說明：洋樓一樓次間鋪設尺磚。

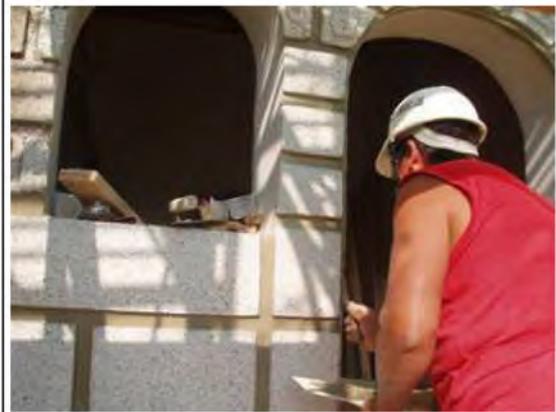
說明：左次間正立面勾縫填灰砂漿。

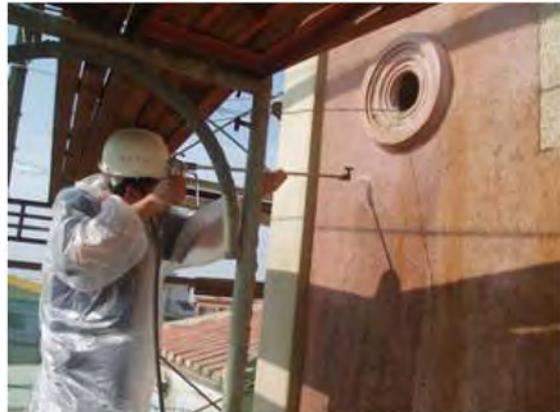
說明：塔樓牆面清洗。

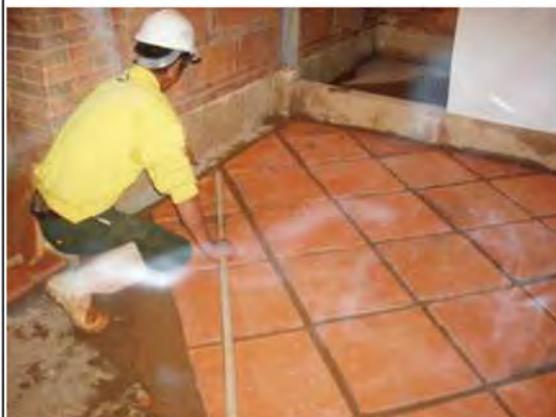
說明：洋樓一樓後廳鋪設尺二磚。

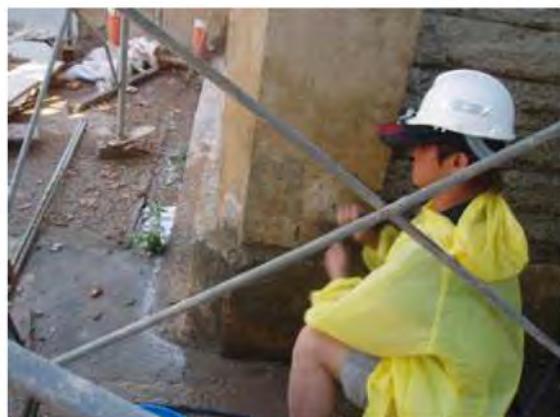
說明：塔樓柱水泥將清除。

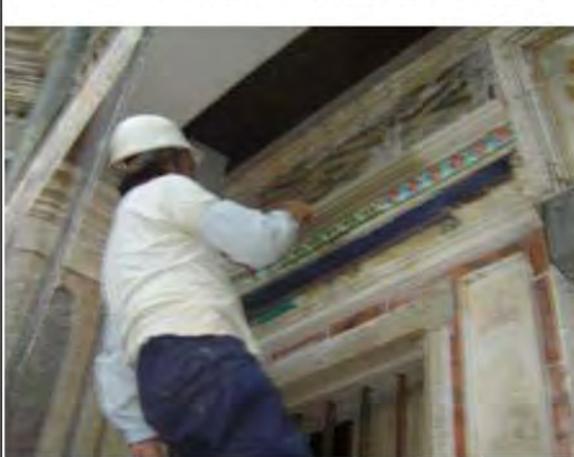
說明：正廳水車堵線板損壞修補。

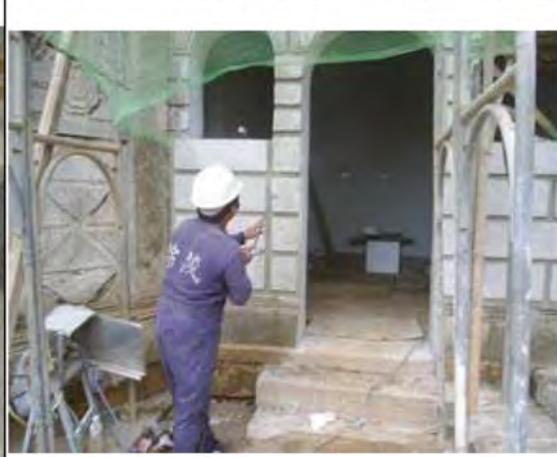
說明：得月樓正廳左次間牆面噴防護漆。

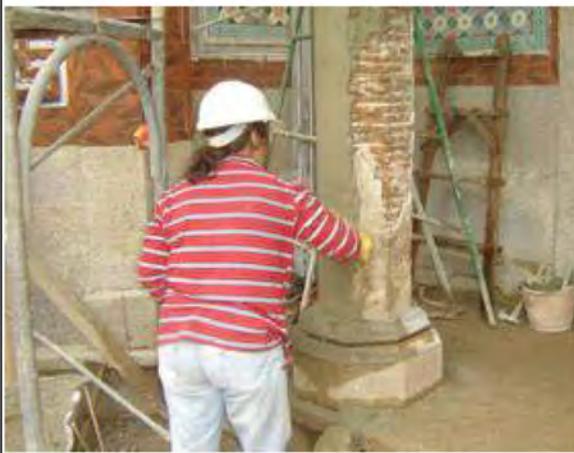
說明：一樓凹壽六角柱面水泥砂漿打底。

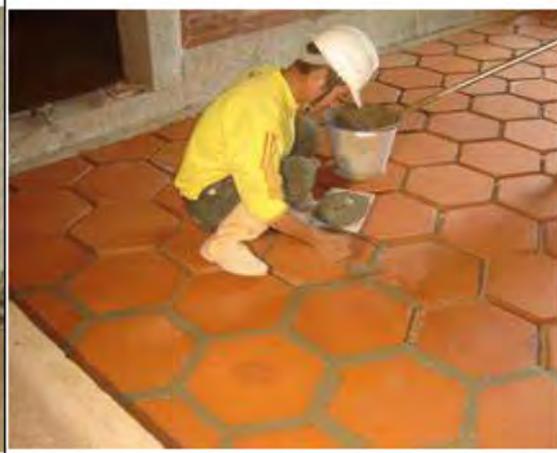
說明：一樓地坪六角磚勾縫填灰砂漿。

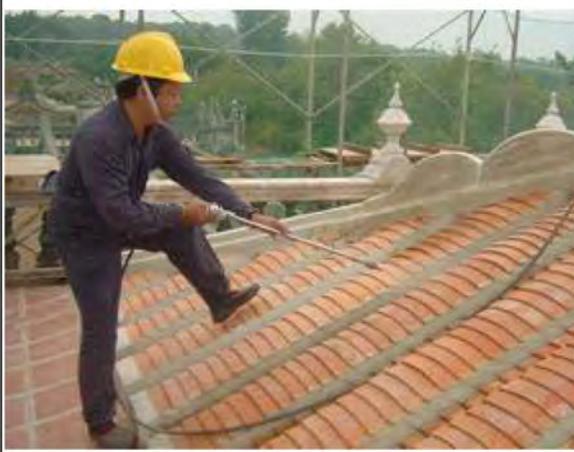
說明：屋面上保護漆。

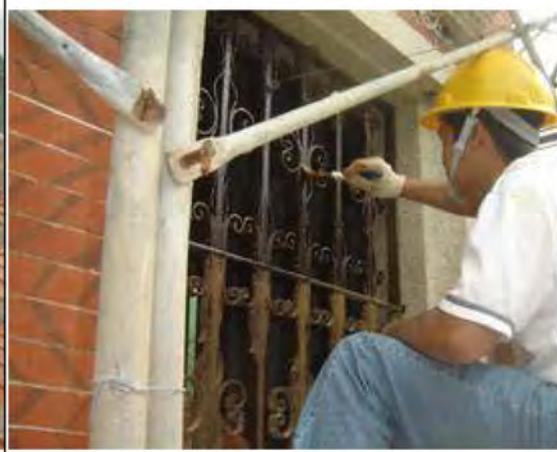
說明：一樓防盜窗上桐油。

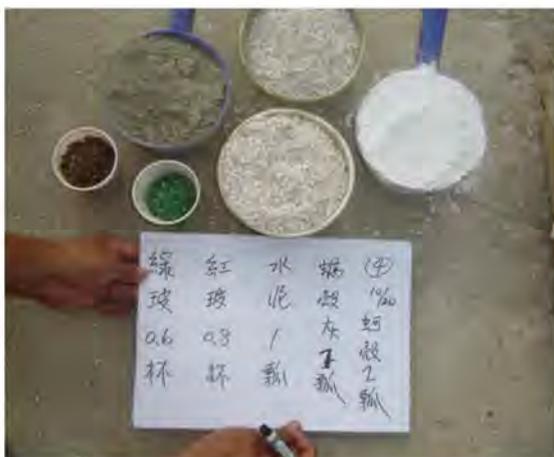
▲圖 6-65 礮殼灰曬乾，擠壓成粉末

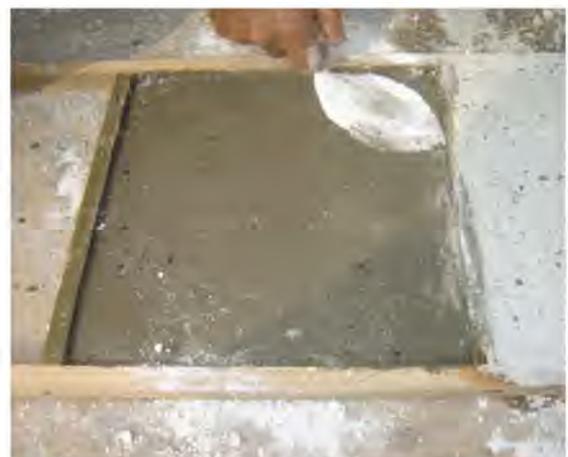
▲圖 6-66 養灰後，塗抹於地板

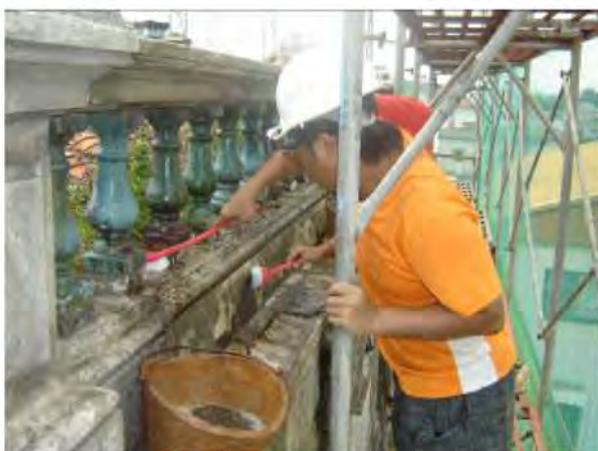
▲圖 6-67 清理欄杆

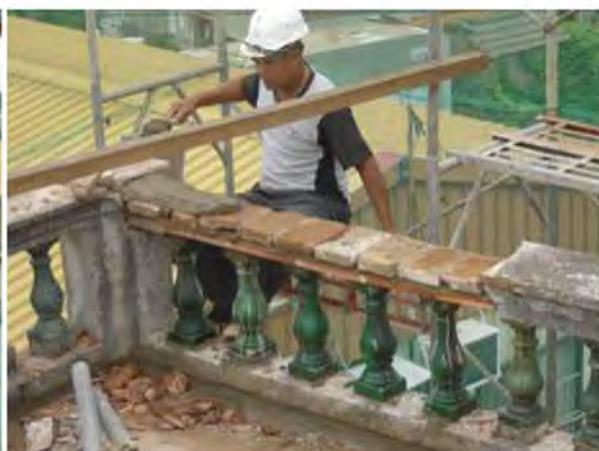
▲圖 6-68 上緣板磚鋪作

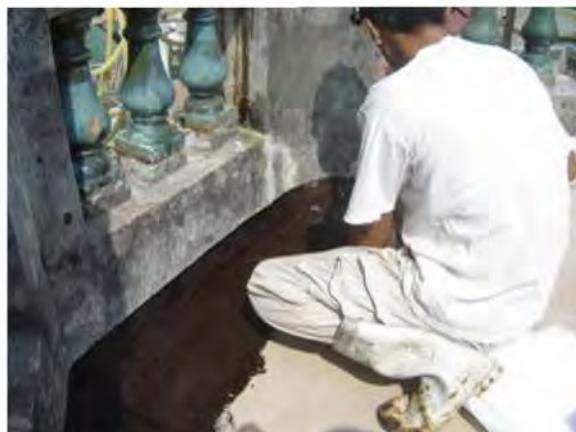
▲圖 6-69 防水層處理

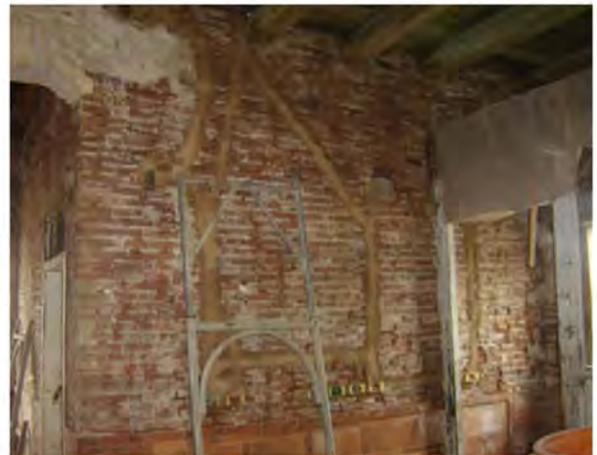
▲圖 6-71 鑿除粉刷的牆面

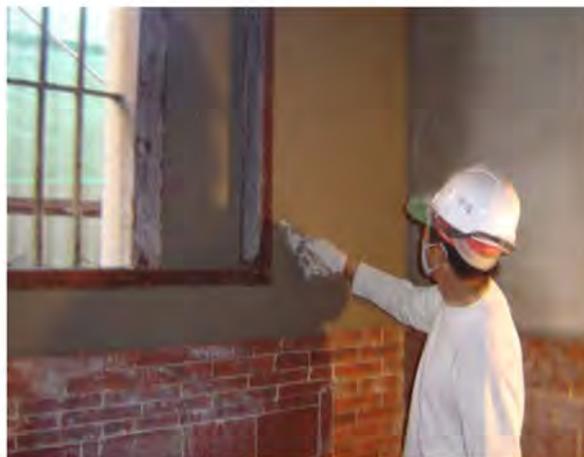
▲圖 6-72 三合土鏝底

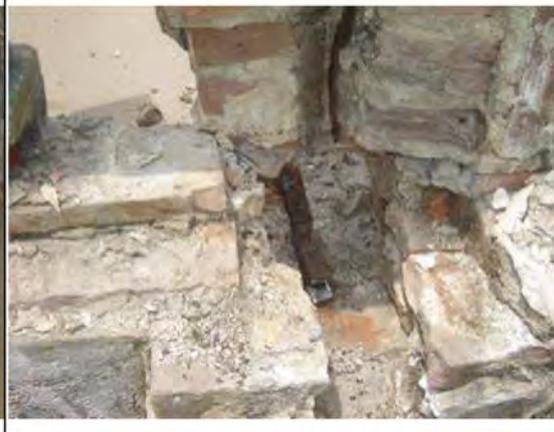
<p>說明：二樓屋面鋪設三合土。</p>	<p>說明：女兒牆柱內鋼筋腐朽漲裂去除。</p>

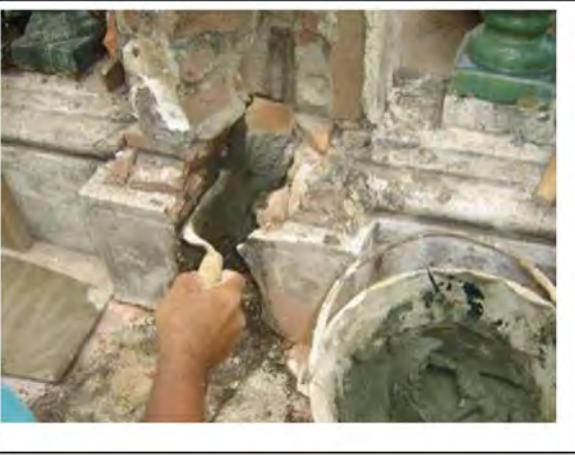
<p>說明：用環氧樹脂攪拌水泥粉刷表面。</p>	<p>說明：</p>

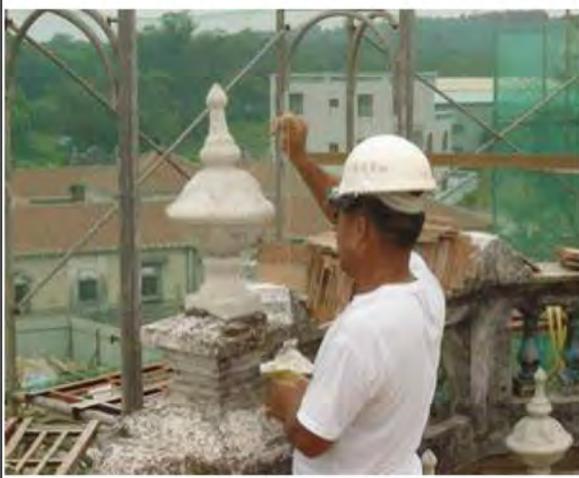
說明：女兒牆欄杆頂造型花飾損毀仿作安裝。

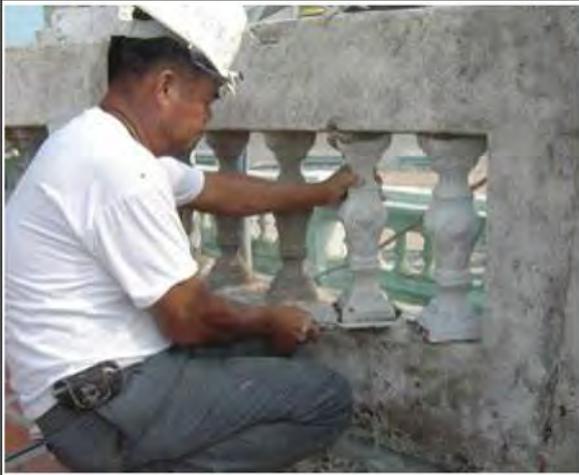
說明：女兒牆欄杆水泥花瓶製品損毀仿作安裝

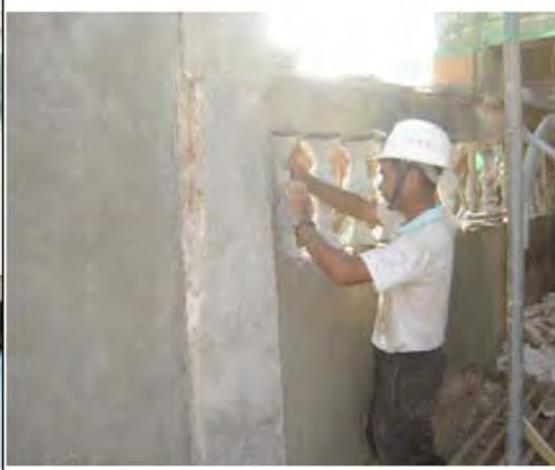
說明：正立面水泥欄杆製品風化抽換

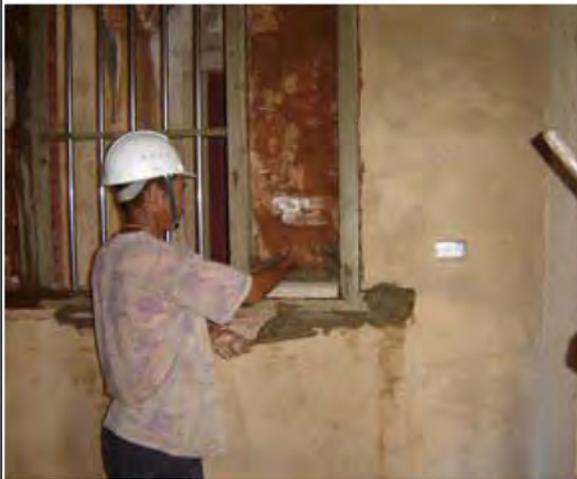
說明：得月樓正廳窗框抽換灰砂漿填實。

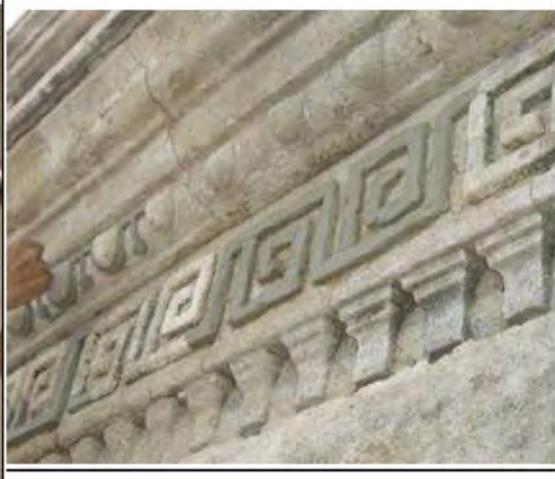
說明：簷板萬字泥塑不斷邊線條脫落修補。
