金門傳統建築修復工作紀錄

以前水頭得月樓及黃輝煌洋樓修復工作紀錄報告書為例

工程名稱：前水頭得月樓及黃輝煌洋樓修護工程

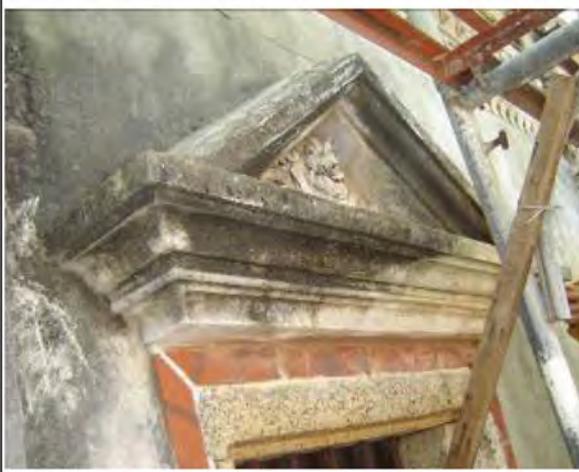
說明：窗簷青苔清洗前。

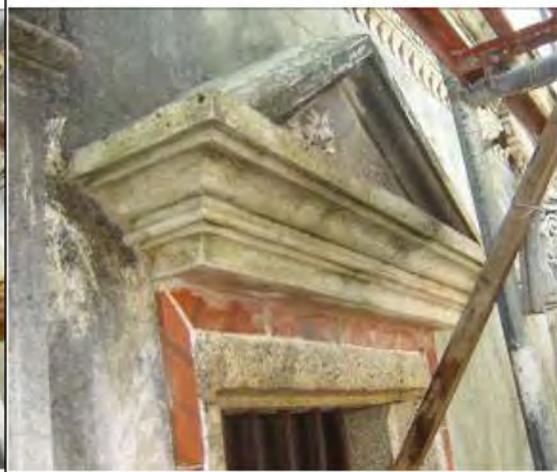
說明：窗簷青苔清洗後。

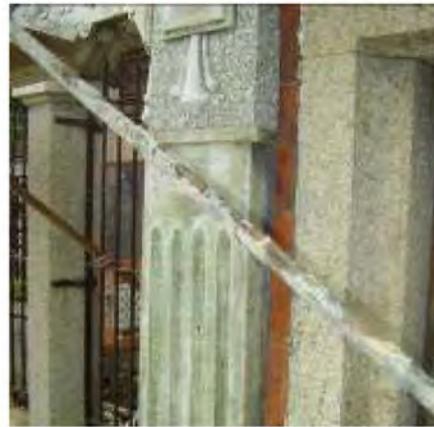
說明：正立面柱青苔清洗後。

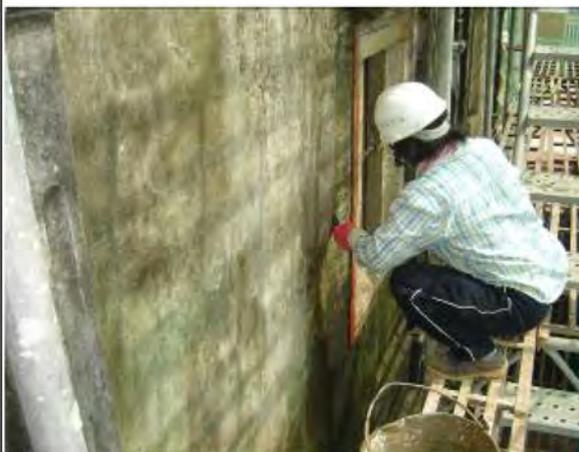
說明：牆面青苔清洗。

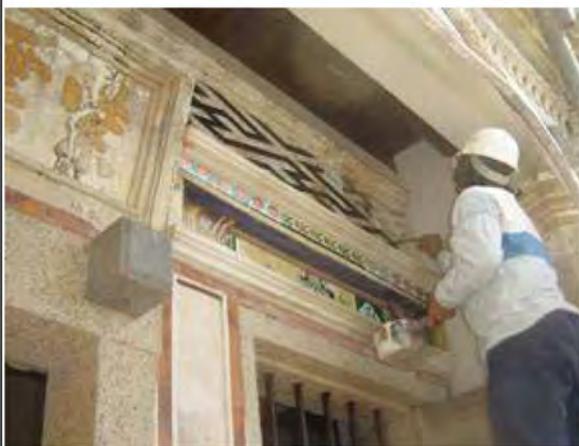
說明：得月樓正廳凹壽額堵修補。

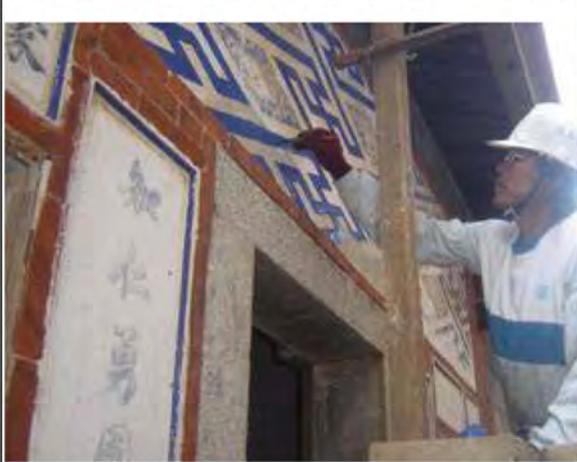
說明：護龍正廳額堵彩繪修補。

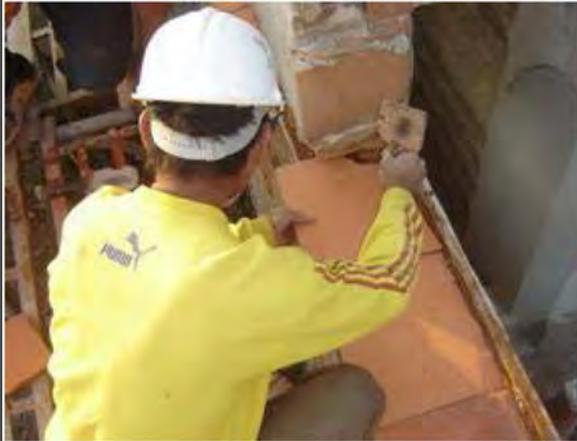
說明：圍牆出簷磚重作。

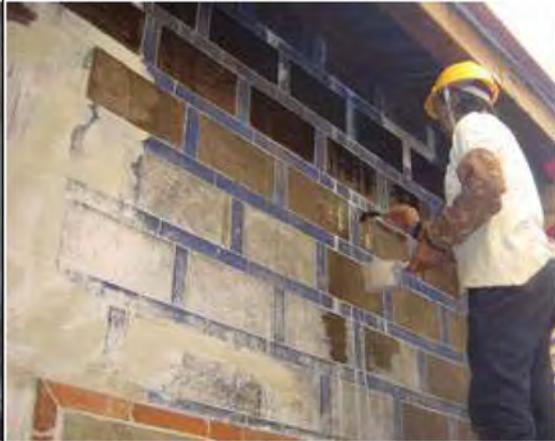
說明：護龍次間正立面牆面修補。

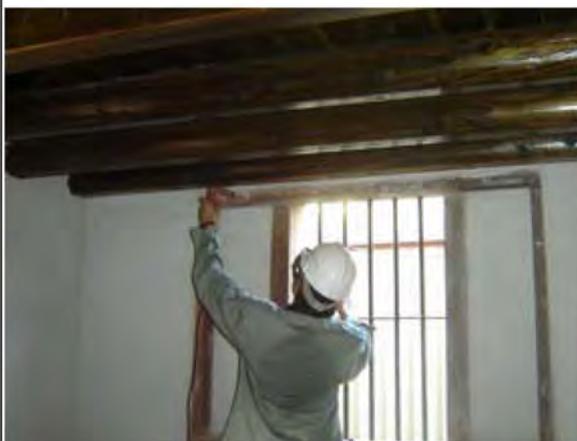
說明：舊木窗框鑽孔塞入注射油嘴。

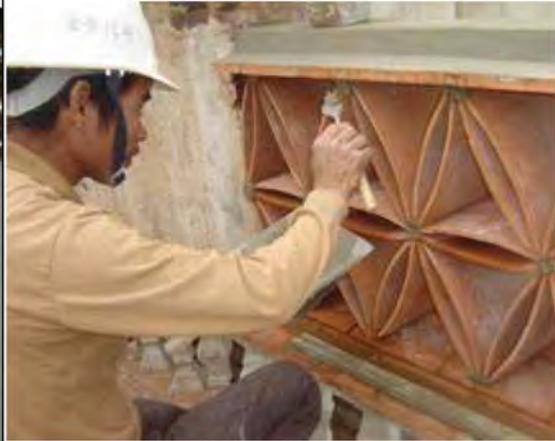
說明：圍牆瓦花重作交會點修飾。

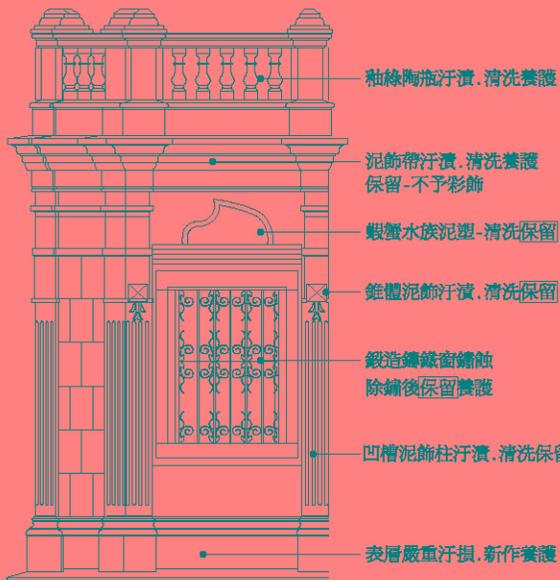
2 番仔樓正面次間詳圖(上部)
A3-10

- 粘線陶瓶汗漬, 清洗養護
- 泥飾帶汗漬, 清洗養護
保留-不予彩飾
- 蝦蟹水族泥塑-清洗保留
- 錐體泥飾汗漬, 清洗保留
- 鍛造鑄鐵窗鏽蝕
除鏽後保留養護
- 凹槽泥飾柱汗漬, 清洗保留
- 表層嚴重汗損, 新作養護
