金門國家公園傳統建築檢測評估工程

委託計畫

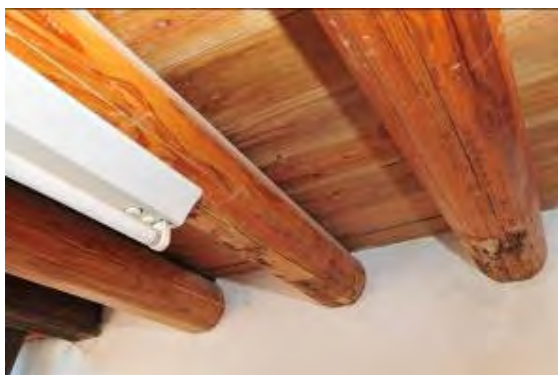
本棟木構造大致良好，除構件表面因乾裂造成裂隙或劈裂外，並無明顯破壞現象。經全面檢測，僅發現右擡頭之木楹表面有霉菌滋生（照片 4-2-11），前一架後端至距離壁體 40cm 間下緣內部有局部蛀蝕（照片 4-2-12）。目前霉菌處未大量生成、蛀蝕亦未擴及全面，若從含水率檢測結果觀之，木楹端部含水率尚屬正常範圍，故推論蛀蝕乃局部攻擊所致，目前已無攻擊與破壞現象。未來則須進行定期的觀測與評估，如有霉菌大量產生必定容易引來白蟻攻擊，如有破壞與蛀蝕現象則須立即採取防治作為，以保木楹之完整與建築之安全。

照片4-2-11 右擗頭中脊及後一架下緣霉菌孳生

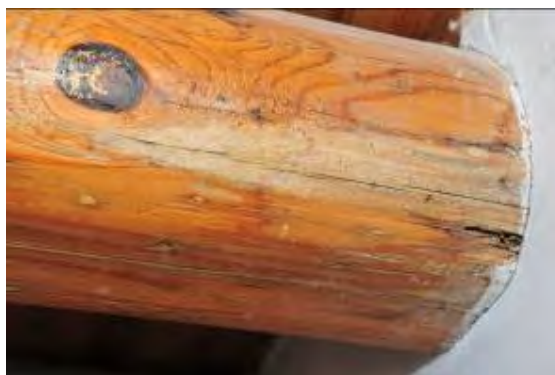
照片 4-2-12 右擗頭前一架下緣局部蛀蝕

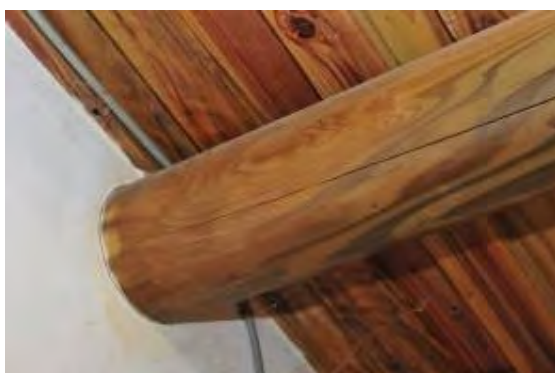
照片4-2-23 後落左房前二架有劈裂但材質良好

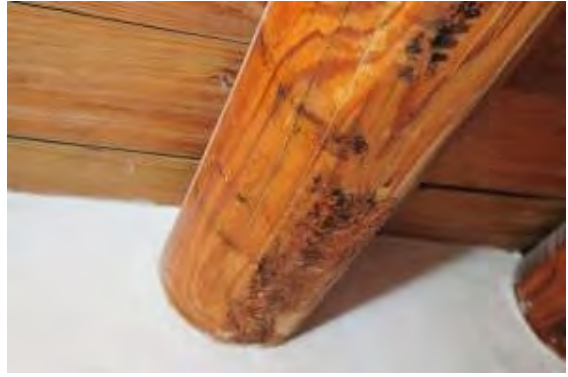
照片 4-2-28 右擗頭中脊下緣霉菌孳生

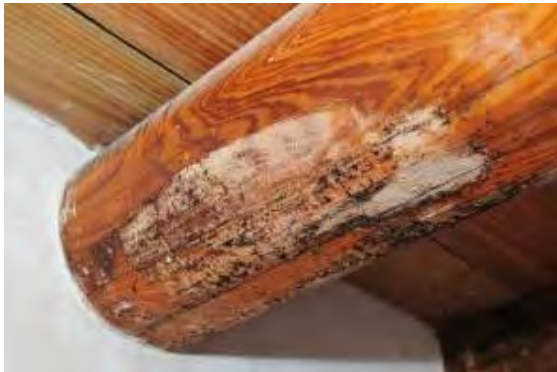
照片4-2-29 右擗頭前一架下緣霉菌孳生

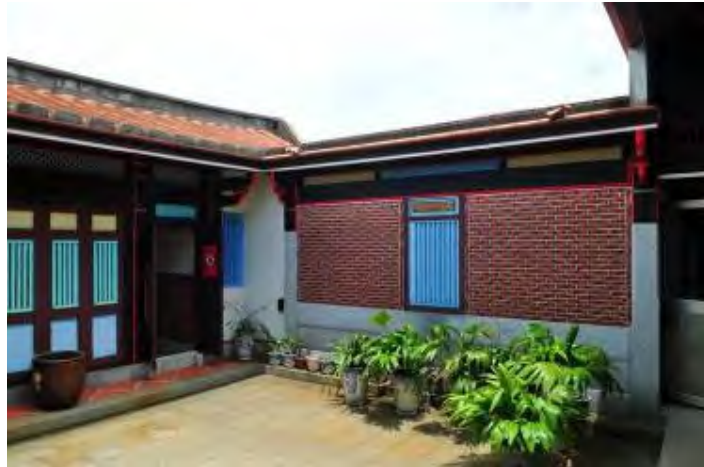
北山 13 號因修復完成不久，此次調查中並無構造損壞或明顯破壞情形，僅於前落與擗頭、擗頭與後落之大規壁接合位置有輕微之牆體裂隙，此乃不同構造量體間容易發生構造接縫損壞之處，未來應長時間觀察此處是否會有持續破壞或因此造成其上方屋面與屋架之破損滲水。此外，調查時恰逢短促大雨，可觀察到後落兩側之規尾窗有局部滲水入室內壁體之現象，而前後落之中庭深井位置亦有排水無法即時宣洩之現象，此些狀況值得使用單位保持警覺，未來應避免滲水或淹水情事。此外，前後落之左右間楹仔與左右大規壁接合部位，牆體有局部沿著壁面產生 45 度斜向裂隙，此現象應為磚木構造不同材質接合，受面內外力所造成，現況雖不影響安全，然仍須長期監控是否會造成滲水等影響或裂隙加長加大。

照片 4-2- 53 中庭深井應注意排水問題

13.裝飾特色	其他：女兒牆花瓶欄杆			
三、使用調查	1.使用狀況	民宿			
	2.居住年齡層	無。			
	3.周邊狀況及使用描述	仍維持良好品質。			
四、初步整體評估	1-建物現況	1-1.屋頂	屋頂：良好、曾修復現況佳	照片	
		1-2.牆面	牆面：良好、曾修復現況佳	照片	
		1-3.鋪面	鋪面：良好	照片	
	2-檢測結果	構造狀況大致良好，木構造除乾裂外目前無其他破壞因子存在。然後落天井在暴雨時排水不佳，已有數次淹水情形，影響使用與構造安全；磚平與後落挑檐接合部位木構造容易受到屋面洩水波及，將可能是未來損壞之弱點處。			
	3-使用規劃建議	在排水與相關設備問題排除後，持續發揮民宿功能。

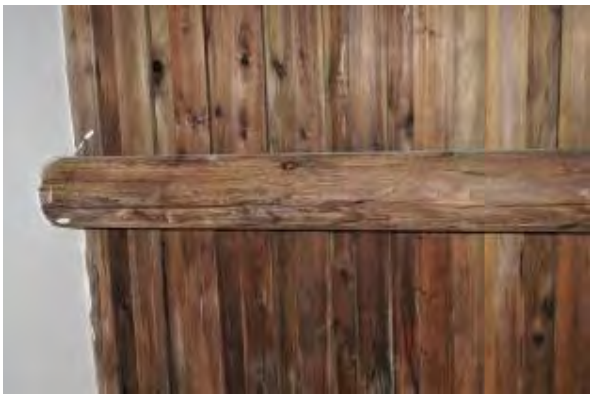
照片 4-2- 59 前一架楹仔左端有微裂

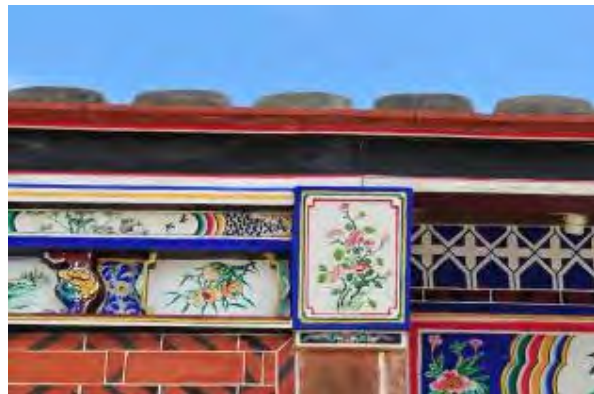
照片 4-2- 60 與左右捧檐接合部位有裂隙

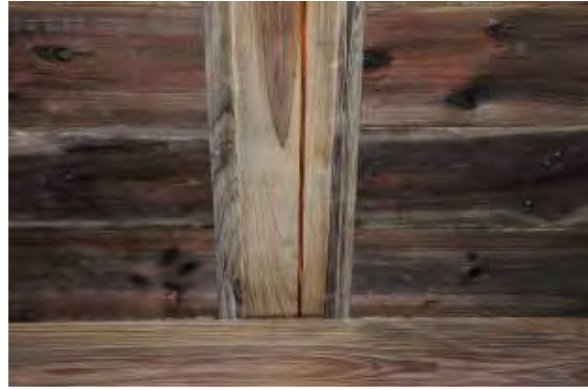
照片 4-2- 66 左擡頭左二駕下緣全根劈裂

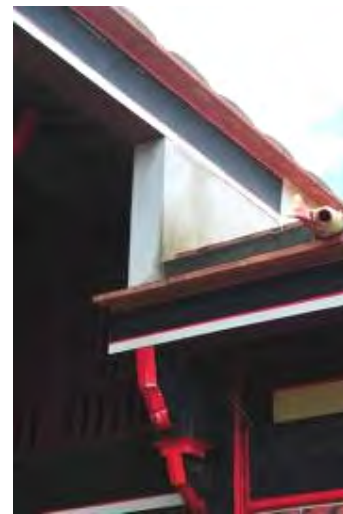
- A. 此棟建築木料均已全部更新為杉木，除屏門與神龕木屏及其立柱、前後落挑檐構件外，楹仔構件均未施油彩，因此構件可以明顯現地判斷其狀況。其中因杉木包「髓心」構件，屬容易自然乾裂之構材，故本棟建築之杉木構件絕大多數均有長度不一之乾裂現象，此乾裂結果並不影響建築結構安全，然須注意是否有裂隙非自然增加或斷裂現象，以監控是否外力造成劈裂（如地震等外力）。
- B. 經含水率計檢測，僅前落左門柱柱腳及左擡頭左後短柱含水率超過 20%。其中左門柱腳接近地面可能受到地面潮氣影響，目前無任何腐朽現象；左後短柱則是因上方屋面洩水不佳，造成壁體水分經由毛細現象影響柱頭含水率，此處應為未來木構造監控之重點，應避免長期造成滲水腐朽破壞。

構件編號	構件名稱	檢測記錄	評估等級	修復建議	照片	備註
C-2-1	左一樑仔	全根下緣劈裂，屬木材自然乾裂	A	無須處理	4-2-65	
C-2-2	左二樑仔	全根下緣劈裂，屬木材自然乾裂	A	無須處理	4-2-66	
C-2-3	左三樑仔	全根下緣劈裂，屬木材自然乾裂	A	無須處理	4-2-67	
C-2-4	左四樑仔	全根右側劈裂，屬木材自然乾裂	A	無須處理	4-2-68	後端含水率 13.9% 前端含水率 13.9%
D-8	左前內柱	表面裂隙	A	無須處理		柱頭含水率 14.2%
D-12	左後外柱	柱身前側劈裂，柱頭含水率過高，乃因上方屋面洩水不佳造	A	暫時無須處理	4-2-69、70	柱頭含水率 22.3%

成，但構件尚未有腐朽現象，須保持觀察				
D-7	左前外柱	表面輕微裂隙	A	無須處理	4-2-71	柱頭含水率 16.3%
D-11	右後外柱	表面輕微裂隙	A	無須處理	4-2-72	柱頭含水率 16.2%
D-6	右前外柱	表面輕微裂隙	A	無須處理		柱頭含水率 13%

照片 4-2- 70 左擡頭後方檔水牆

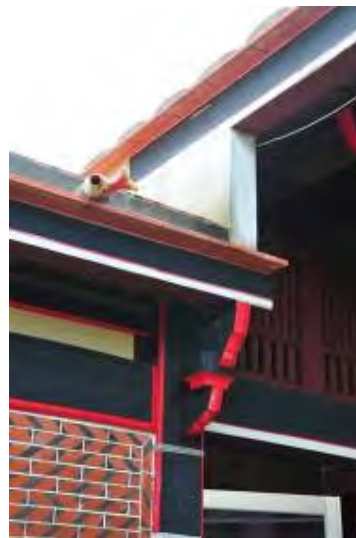
照片 4-2- 72 右後外柱表面輕微裂隙

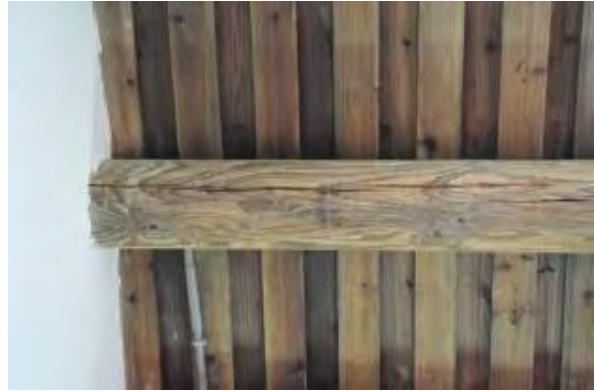
照片 4-2- 76 正廳前二架下緣全根劈裂

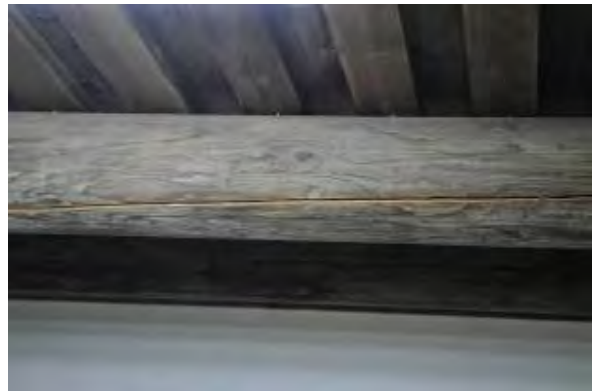
照片 4-2- 78 左後三架下緣全根劈裂

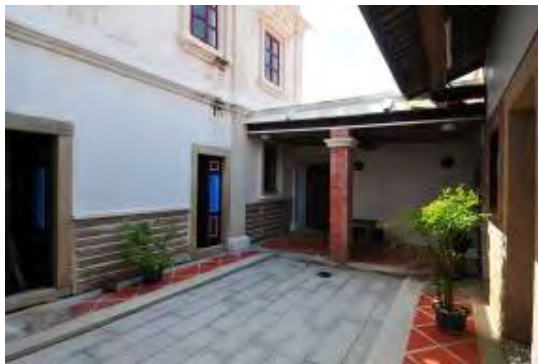
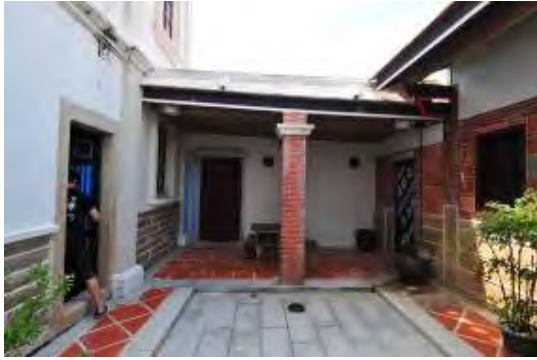
本棟剛整修完成不久，五腳基採 H 型鋼補強支承，目前前後落整體構造尚稱完整良好（照片 4-2-96）。然據承租之使用者表示，後段之天井在暴雨時有排水不順暢導致天井與磚平舖面嚴重淹水的現象，推論可能為排水管徑不敷需求所致（照片 4-2-97、98）。此外，洋樓多處窗戶有潑水及漏水現象，下雨時容易造成室內滲水進入（照片 4-2-99），窗戶相關結構如長期滲水將可能因此受損，或影響其他木構造之安全。

照片 4-2- 97 後落天井

照片4-2-98 天井兩側磚平

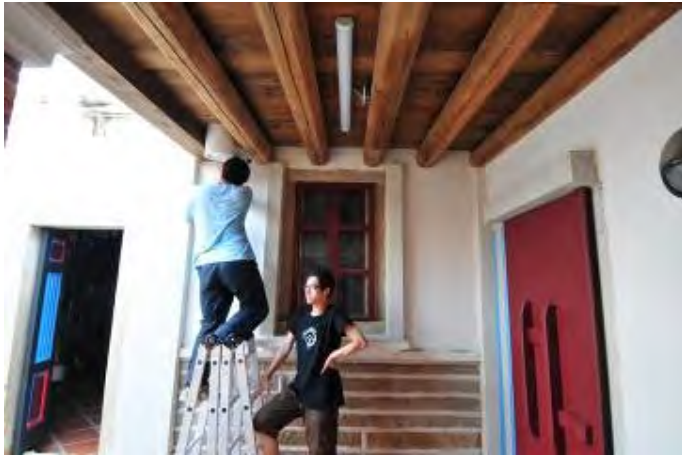
D-2-5	右五架	表面輕微乾裂	A	無須處理	前端含水率 16.3% 後端含水率 20.8% 直徑約 19
D-2-6	右六架 檐楹	表面輕微乾裂，端部含水率偏高。訪談結果顯示乃下雨時有潑水與滲水現象造成	B	簡易表面整修	前端含水率 19.2% 後端含水率 24.5% 直徑約 19

照片4-2- 117 右磚平屋架木楹

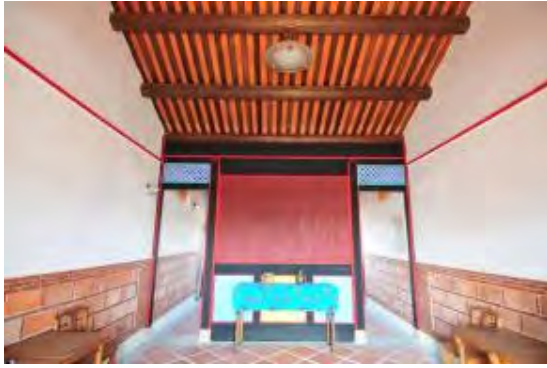
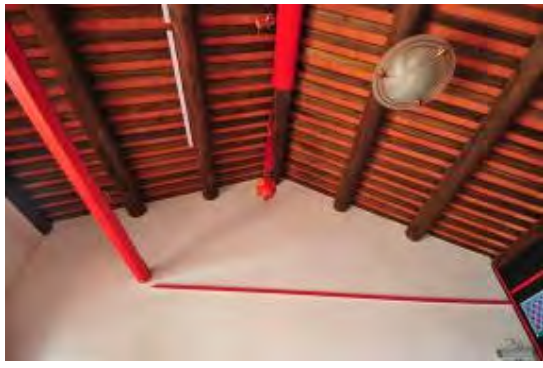
構件編號	構件名稱	檢測記錄	評估等級	修復建議	照片	備註
2B-1-1	前三架	下緣中央乾裂，大致良好	A	無須處理	4-2-119、120	右端含水率 18.5% 左端含水率 16.9% 直徑約 21.8
2B-1-2	前二架	下緣中央乾裂，大致良好	A	無須處理		右端含水率 20.5 左端含水率 20.9% 直徑約 21
2B-1-6	後二架	下緣中央乾裂，大致良好	A	無須處理		右端含水率 16.3% 左端含水率 18.3% 直徑約 20.5
2B-1-7	後三架	下緣中央乾裂，大致良好	A	無須處理		右端含水率 17.1% 左端含水率 16.3% 直徑約 19

照片4-2-119 二樓正廳空間

照片 4-2- 120 二樓正廳屋架

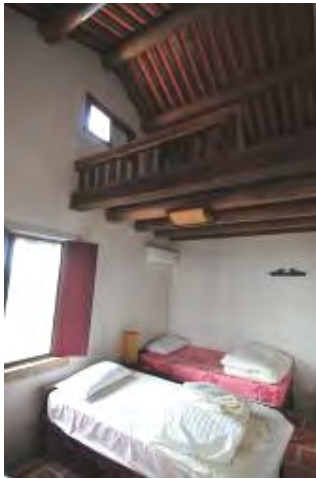
構件編號	構件名稱	檢測記錄	評估等級	修復建議	照片	備註
2B-3-1	前三架	表面輕微乾裂	A	無須處理		右端含水率 17.4%
2B-3-2	前二架	表面輕微乾裂	A	無須處理		右端含水率 18.6%
2B-3-3	前一架	表面輕微乾裂	A	無須處理		右端含水率 17.4%
2B-3-4	右中脊	下緣中央乾裂，大致良好	A	無須處理	4-2-121	右端含水率 17.5%
2B-3-5	後一架	下緣中央乾裂，大致良好	A	無須處理		右端含水率 18.3%
2B-3-6	後二架	表面輕微乾裂	A	無須處理		右端含水率 19%

照片4-2-121 二樓右前房屋架

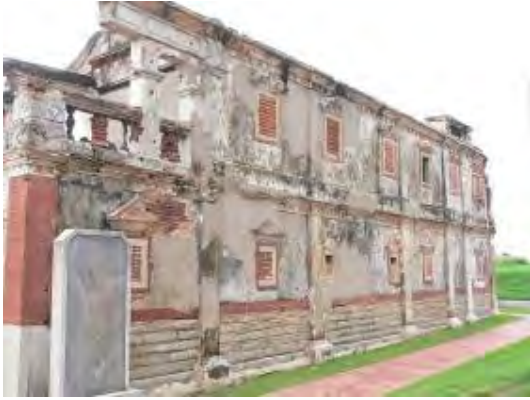
照片4-2-125 北山古洋樓殘跡保存左前外觀

空間區位	建築單元	部位	變更及破壞狀況	備註
增建部分	(10) 左護龍(洋樓)	其他	整棟建築物都使用殘跡保存	4-2-125 4-2-129

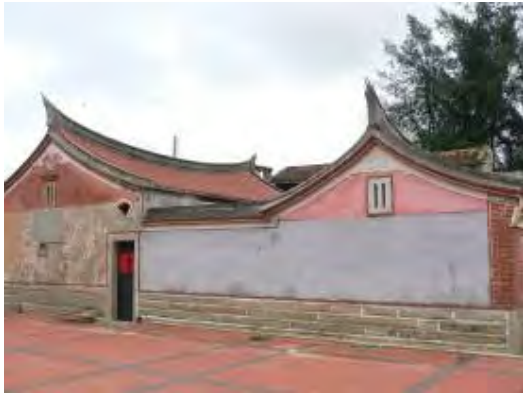
照片4-2-144 北山古洋樓之傳統建築右前外觀

空間區位	建築單元	部位	單元	構造	變更及破壞狀況	備註
	(2)前廳 (前落)	屋頂	屋脊	翹脊(燕尾/ 人字脊)	整修過現況良好	
			屋面		整修過現況良好	
			其他		整修過現況良好	
		屋身	屋架		整修過現況良好	
			正面外牆		整修過現況良好 使用殘跡保存	4-2-123
			左右外牆		整修過現況良好	4-2-144
			背牆		整修過現況良好	
		台基 地坪	牆基		整修過現況良好	
			地坪		整修過現況良好	
		屋頂	屋脊	翹脊(燕尾/ 人字脊)	整修過現況良好	
			屋面		整修過現況良好	
			其他		整修過現況良好	
			屋架		整修過現況良好

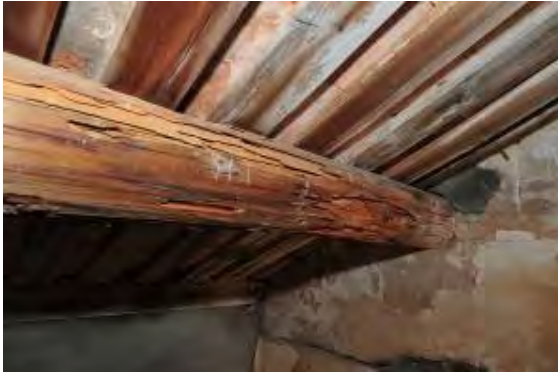
構件編號	構件名稱	檢測記錄	評估等級	修復建議	照片	備註
R-2-1	桷梳	腐朽	E	抽換		
R-2-2	後二架	左端嚴重蛀蝕	E	抽換	4-2-162	直徑約 14.5
R-2-3	後一架	與壁體接合處嚴重蛀蝕腐朽	E	抽換	4-2-163	直徑約 15.5
R-2-4	中脊	左端部接合處蛀蝕腐朽 右端	E	抽換	4-2-164	左端含水 21.2~29.4% 直徑約 15.3
R-2-5	前一架	左端部嚴重蛀蝕	E	抽換	4-2-165	直徑約 14
R-2-6	前二架	局部劈裂，無明顯損壞現象 然靠近壁體處含水率偏高	B	簡易整修	4-2-166	左端含水率 24.2%
R-2-7	前三架	左端靠近壁體處含水率偏高	C	完整修復		右端含水率 19.4% 中央含水率 21.6% 左端含水率 24% 直徑約 14.3
R-2-8	前四架 檐楹	表面風化與局部損壞	C	完整修復	4-2-167	右端含水率 16.4% 中央含水率 18.2% 左端含水率 18.3% 斷面：11.5x14cm
R-1	左構架 後柱	柱頭局部有水漬腐朽 柱腳表面風化，局部蛀蝕	C	完整修復	4-2-168	柱頭含水率 16.4% 柱腳含水率 19.2%
R-2	左構架 中柱	柱頭藤箍斷裂	B	簡易整修	4-2-169	柱頭含水率 18.6% 柱腳含水率 19.5%
R-3	左構架 前柱	● 柱身無明顯損壞 ● RST 儀器檢測柱腳：結果 顯示內部良好 柱腳高 20 (7-3) rst:63	B	簡易整修	4-2-170 圖 4-2-18	柱頭含水率 16.9% 柱腳含水率 16.5% 直徑約 19
	瓜柱 1	柱身無明顯損壞	B	簡易整修	4-2-171	柱身含水率 16.3% 斷面：18.5x18.5
	瓜柱 2	柱身無明顯損壞	B	簡易整修		柱身含水率 15.3%
	前楣樑	右端部局部柱空	C	完整修復	4-2-172	
	右關刀拱	表面局部風化	B	簡易整修	4-2-173

照片 4-2- 162 二樓左房後二架嚴重蛀蝕

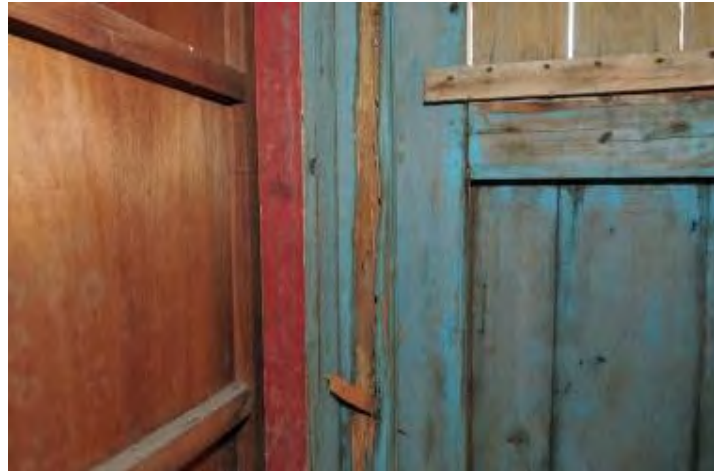
R-4		柱頭、柱身嚴重蛀蝕、藤箍斷裂、中央劈裂	E	抽換	4-2-178、179	柱頭含水率 16.4% 柱腳含水率 19.2% 直徑約 17.5
R-5		<ul style="list-style-type: none"> ● 柱腳以上約 110cm 至柱頭 (1-2) 間局部蛀蝕 ● RST 儀器檢測:顯示柱身表面 1 cm 蛀蝕,其餘尚可 柱頭 50 (2-6) rst:64 柱腳 140 (2-6) rst:65	C	完整修復	4-2-180、181 圖 4-2-19、 圖 4-2-20	柱頭含水率 17.9% 柱腳含水率 15.2% 直徑約 18
R-6		材質尚可	B	簡易整修		柱頭含水率 16.2% 柱腳含水率 17.3%
	瓜柱 1	材質尚可	B	簡易整修		柱身含水率 16.3%
	瓜柱 2	材質尚可	B	簡易整修		柱身含水率 16.3%

照片 4-2- 178 二樓右構架前柱柱頭嚴重蛀蝕

照片 4-2- 179 二樓右構架前柱柱身嚴重蛀蝕

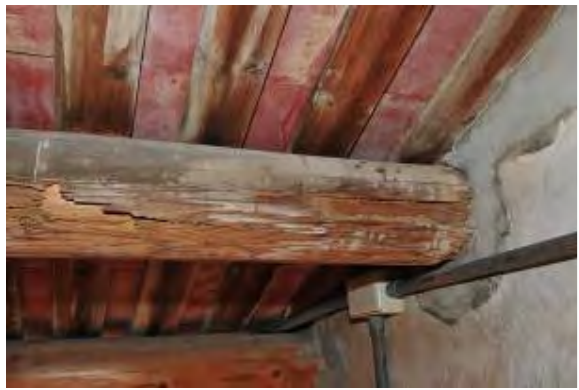
照片 4-2- 187 二樓右房前一架蛀蝕嚴重

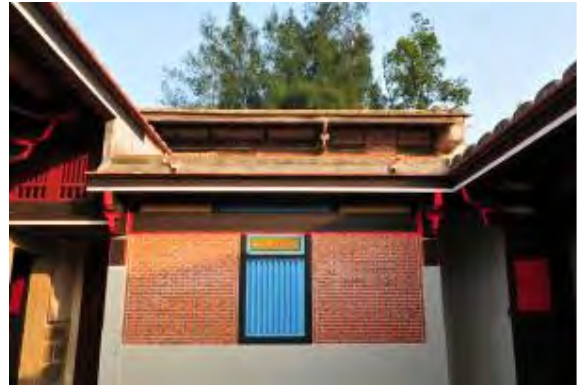
照片 4-2-193 左磚平構造與屋架狀況良好

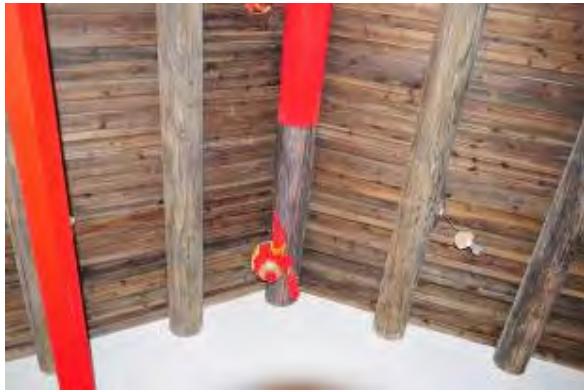
構件編號	構件名稱	檢測記錄	評估等級	修復建議	照片	備註
B-1-1	前五架	狀況良好	A	無須處理		右端含水率 11.9% 左端含水率 12.1%
B-1-2	前四架	下緣全根劈裂，狀況良好	A	無須處理	4-2-194	右端含水率 13.5% 左端含水率 12.6%
B-1-3	前三架	狀況良好	A	無須處理	4-2-196	右端含水率 15% 左端含水率 13.9%
B-1-9	後三架	狀況良好	A	無須處理	4-2-197	右端含水率 12.7% 左端含水率 14.4%
B-1-10	後四架	中央部份劈裂，狀況良好	A	無須處理		右端含水率 15.2% 左端含水率 17.1%
B-1-11	後五架	狀況良好	A	無須處理		右端含水率 18.1% 左端含水率 16.3%
D-7	右前檐柱	狀況良好	A	無須處理		柱頭含水率 17.8% 柱腳含水率 12.6%
D-8	左前檐柱	狀況良好	A	無須處理	4-2-195	柱頭含水率 18.3%

照片 4-2- 196 後落屋架樑仔狀況良好

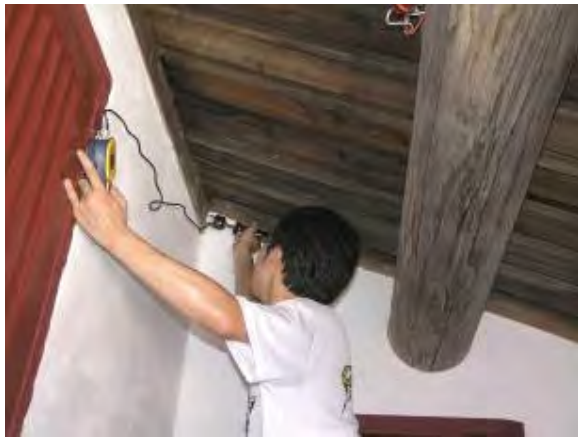
構件編號	構件名稱	檢測記錄	評估等級	修復建議	照片	備註
B-2-1	前五架	狀況良好	A	無須處理		左端含水率 16.7%
B-2-2	前四架	狀況良好	A	無須處理	4-2-198	右端含水率 12.6% 左端含水率 15%
B-2-3	前三架	狀況良好	A	無須處理	4-2-199	右端含水率 12.9% 左端含水率 13.6%
B-2-4	前二架	狀況良好	A	無須處理		右端含水率 15% 左端含水率 13.6%
B-2-5	前一架	狀況良好	A	無須處理		右端含水率 13.4% 左端含水率 15.6%
B-2-6	左中脊	狀況良好	A	無須處理		右端含水率 14.8% 左端含水率 15%
B-2-7	後一架	狀況良好	A	無須處理		右端含水率 14.5% 左端含水率 16.2%
B-2-8	後二架	全根下緣劈裂	A	無須處理		右端含水率 17.3% 左端含水率 16.7%
B-2-9	後三架	全根下緣劈裂	A	無須處理		右端含水率 14.5% 左端含水率 14.6%

照片 4-2- 198 後落左房前三架狀況良好

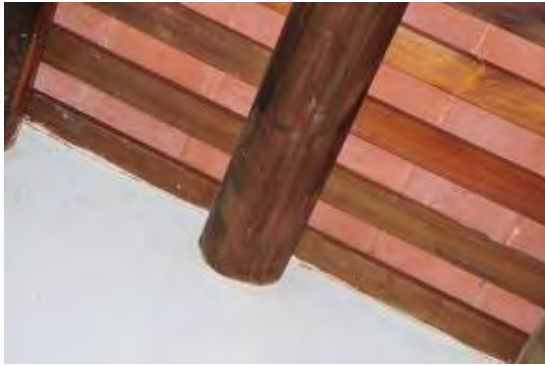
照片4-2-225 前落後一架樑仔良好

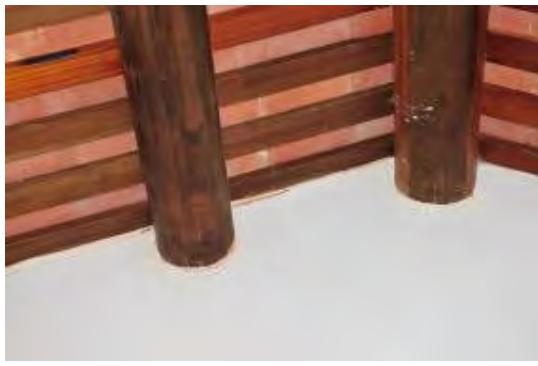
照片 4-2- 226 前落後一架與中脊樑仔良好

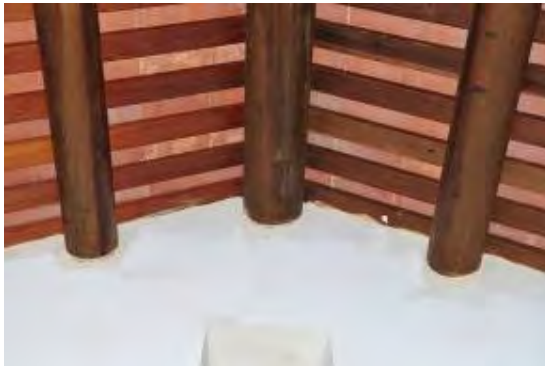
照片4-2-227 前落右房中脊等樑仔狀況良好

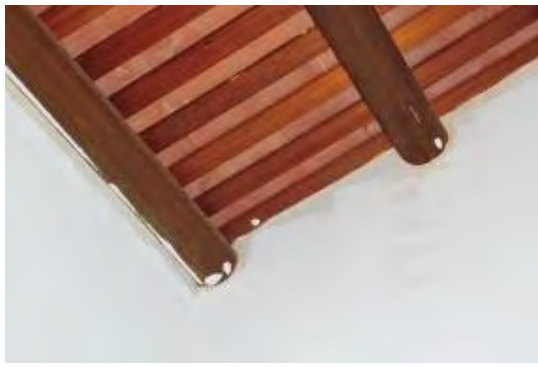
照片 4-2- 228 前落右房前三、四架狀況良好

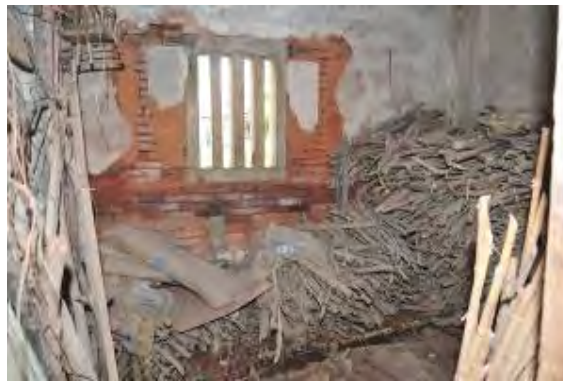
照片 5-1-21 室內多放木柴等物品

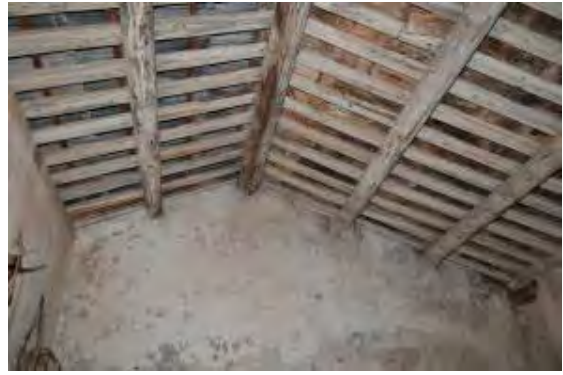
照片 5-1-23 右房右側牆體及屋架右端

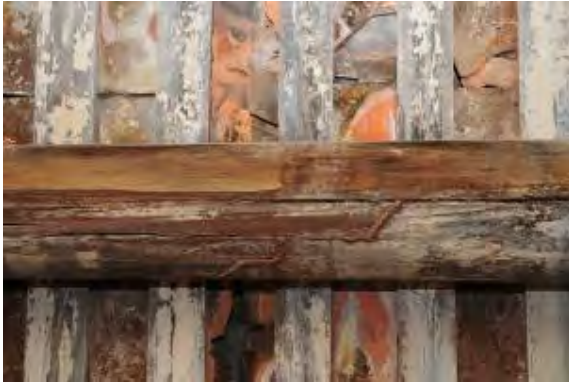
照片 5-1-26 水頭 7 號明間後一架蟻路外露

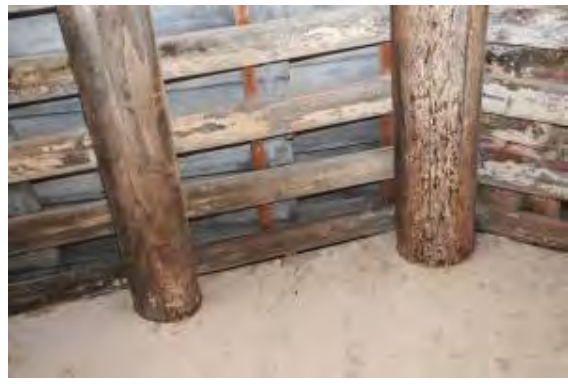
照片 5-1-27 水頭 7 號明間中脊與前一架尚可

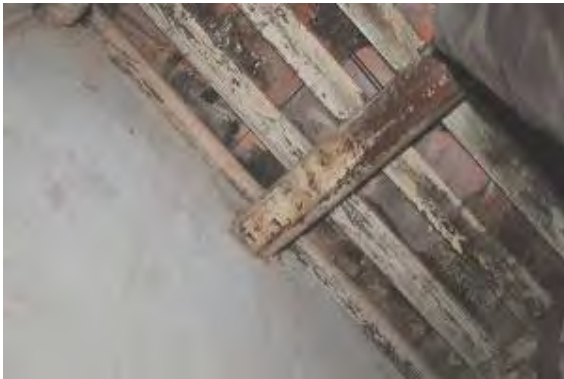
照片 5-1-28 左房後二架無明顯損壞

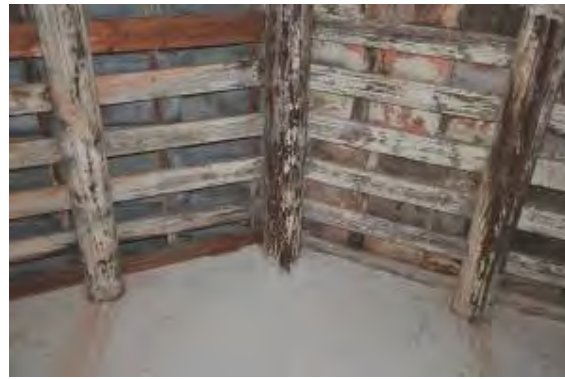
照片 5-1-29 左房後一、中脊等

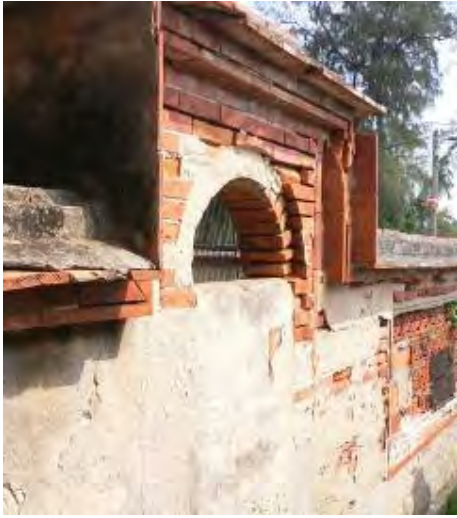
照片5-1-35 前庭右側原有門洞封閉

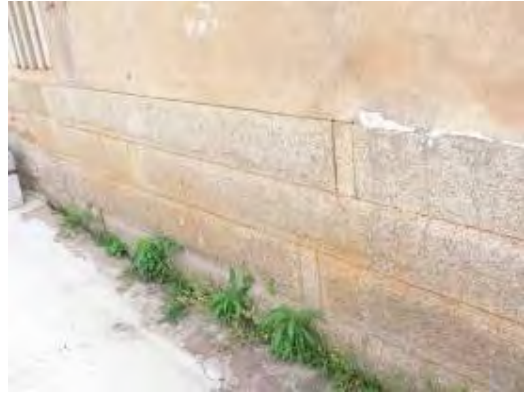
照片 5-1- 43 正廳後牆牆基完整尚可使用

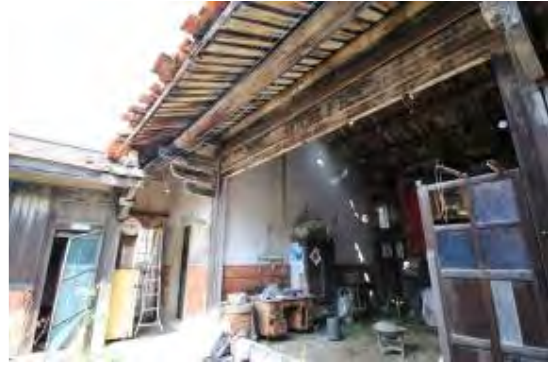
照片 5-1- 65 後落正面屏門佚失

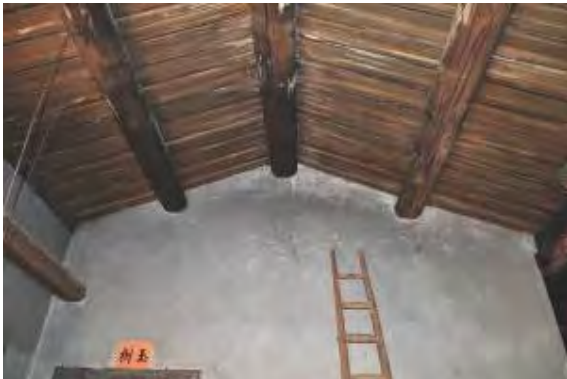
照片 5-1- 68 前落正廳屋架右側

- A. 前落：正廳楹仔構件大致良好，多數均為乾裂及局部輕微腐朽，僅後挑檐與兩側擡頭暗厝接合部位，因屋面崩塌漏水而有端部嚴重腐朽問題。向寮側之左右後柱柱腳含水率偏高，推論乃因後檐出步及地面較潮濕所致，然並無明顯腐朽現象。左房則因後坡屋面破損及後側暗厝漏水，後二架上緣有嚴重腐朽情形；前一架疑似內部蛀蝕，然經阻抗圖譜儀檢測顯示內部良好。右房屋楹無明顯損壞情形，然中脊左端疑似內部白蟻蛀蝕，經阻抗圖譜儀檢測，其內部材質均屬良好，推論中脊僅為局部蛀蝕並未影響安全。本次檢測發現前落屋面因屋面破損，桷仔構件許多有腐朽與蛀蝕情形，雖蛀蝕問題尚未延伸至屋楹，但須進行監測避免白蟻蛀蝕擴大。
- B. 左右擡頭因天花板封閉，無法詳細檢視屋楹情形，然從其與前後落交接部位可窺其現狀。其中左擡頭前側與前落接合暗厝嚴重漏水腐朽，導致

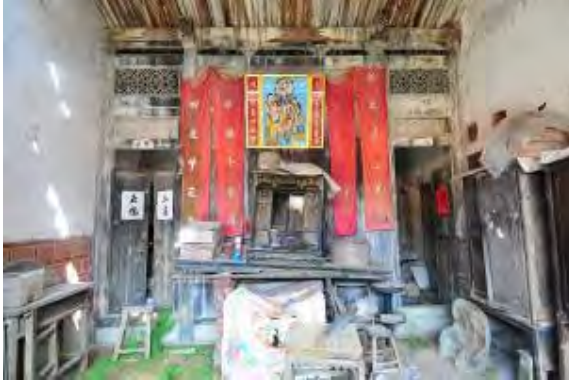
照片 5-1-72 後落正廳內部

- C. 後落：後落因屋面嚴重破損，目前正廳、右房與左房屋楹多數均已嚴重腐朽，並引來白蟻嚴重蛀蝕，僅正廳中脊、後四架、前四架與立柱現況尚可仍可修復使用，餘者均已嚴重腐朽蛀蝕，並危急整體屋架安全。其中正廳之前一架因嚴重腐朽中央部位即將斷裂，右房後四架則已斷裂、屋面局部崩塌。
- D. 左側過廊：後落左側前後各有一捲棚過廊連接左護龍。然因屋面破損漏水，導致前過廊左側前後立柱嚴重腐朽，屋楹亦有兩支嚴重腐朽必須抽換。後過廊亦因屋面破損漏水，左側之立柱嚴重腐朽挑檐損壞嚴重。
- E. 左護龍：左護龍正廳與右間前後桷筒及右前挑檐因屋面滲水腐朽嚴重損壞，其餘楹仔並無明顯破壞現象。

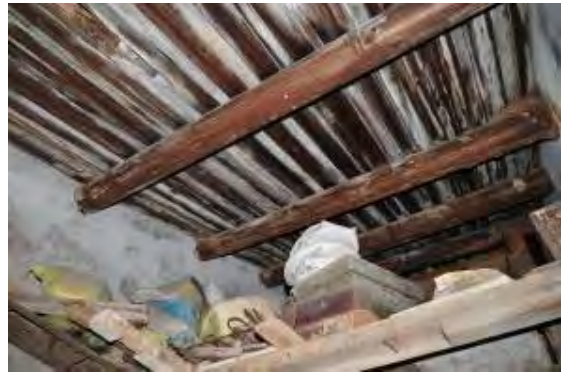
照片 5-1-79 後落左房屋架多數腐朽損壞

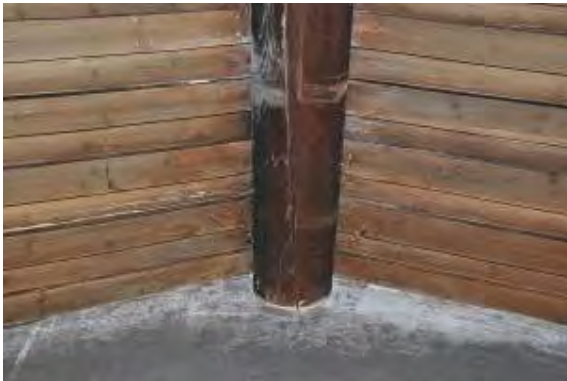
構件編號	構件名稱	檢測記錄	評估等級	修復建議	照片	備註
B-1-1	後三架 檐楹	右左端漏水腐朽嚴重	E	抽換	5-1-82、83	
B-1-2	後二架	神龕上方全根中央劈裂	C	完整修復		右端含水率 19.7% 左端含水率 19.1% 斷面 22 x 16
B-1-3	後一架	右端局部乾裂。右端含水率偏高，然無明顯損壞	B	簡易整修	5-1-84	右端含水率 28.5% 左端含水率 18.3% 直徑約 23
B-1-4	中脊	中央下緣全根劈裂、材質良好。然中央上方桷局部腐朽、正中央屋頂破漏水	B	簡易整修	5-1-85、86	右端含水率 17.1% 左端含水率 19.3% 直徑約 25.5
B-1-5	前一架	左半端下緣劈裂、材質良好	B	簡易整修		右端含水率 15.9% 左端含水率 16.3% 直徑約 23
B-1-6	桷筒	尚可，無明顯破壞現象	B	簡易整修		
B-1-7	挑檐	中央下緣劈裂、材質良好。含水率偏高但無明顯損壞	B	簡易整修	5-1-87	左端含水率 22.5% 右端含水率 23.6% 中間含水率 21.2% 直徑約 23.8-27.2
D-11	左後柱	中央劈裂。柱腳含水率高但無明顯腐朽情形	B	簡易整修	5-1-88	柱頭含水率 18.3% 柱腳含水率 34.2% 斷面 21 x 21
D-12	左神龕柱	中央劈裂	C	完整修復		柱頭含水率 15.6% 柱腳含水率 21% 斷面 18 x 18
D-13	右神龕柱	中央劈裂	C	完整修復		柱頭含水率 14.5% 柱腳含水率 18.4% 斷面 18 x 18
D-14	右後柱	後側劈裂、表面風化。柱腳含水率偏高但無腐朽現象	C	完整修復	5-1-89	柱頭含水率 16.1% 柱腳含水率 24.7% 斷面 21 x 21
D-15	左關刀	良好	B	簡易整修	5-1-90	
D-16	右關刀	良好	B	簡易整修	5-1-91

照片 5-1- 85 前落中脊材質尚可但上方屋面滲水

照片 5-1- 86 前落中脊下緣劈裂

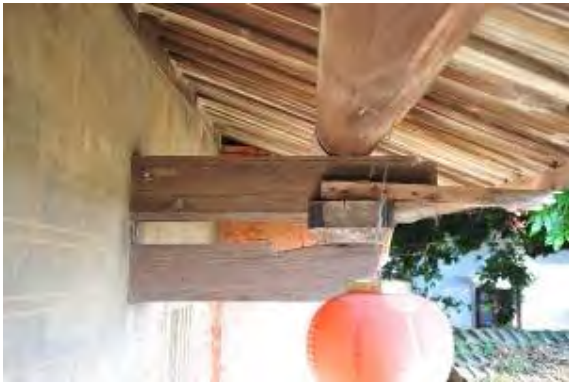
照片 5-1- 90 前落左前關刀拱狀況良好

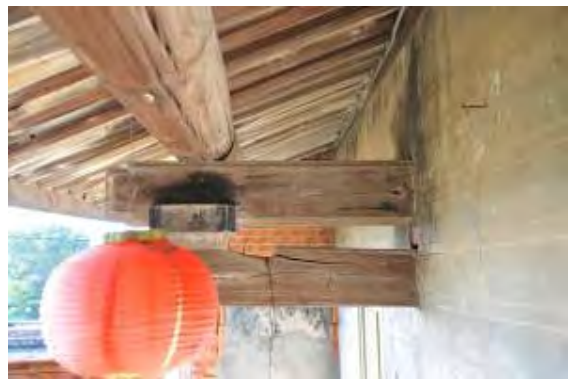
照片 5-1- 91 前落右前關刀拱狀況良好

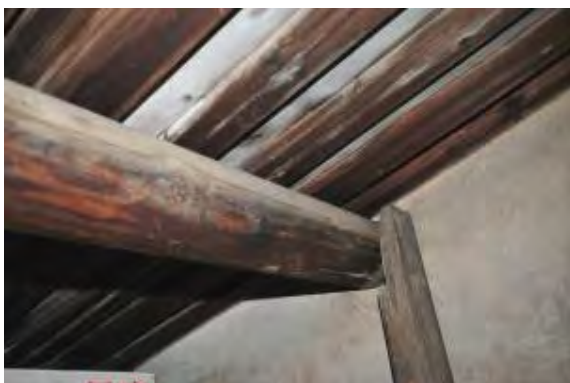
構件編號	構件名稱	檢測記錄	評估等級	修復建議	照片	備註
B-2-1	桷筒	局部腐朽	C	完整修復		
B-3-2	後二架	腐朽嚴重	E	抽換		
B-3-3	後一架	左半端表面多處輕微蛀蝕	C	完整修復	5-1-92	右端含水率 21% 左端含水率 19.6% 直徑約 19.8
B-3-4	中脊	<ul style="list-style-type: none"> ● 右半端下緣中央劈裂、左半端表面多處輕微蛀蝕 ● RST 儀器檢測：內部良好 左 6(6-2)RST:21 	C	完整修復	5-1-93 圖 5-1-6	右端含水率 24.5% 左端含水率 36% 直徑約 22
B-3-5	前一架	<ul style="list-style-type: none"> ● 右半端下緣劈裂、右端與 	C	完整修復	圖 5-1-7	右端含水率 18.3%

照片 5-1-92 前落左房後一架表面輕微蛀蝕

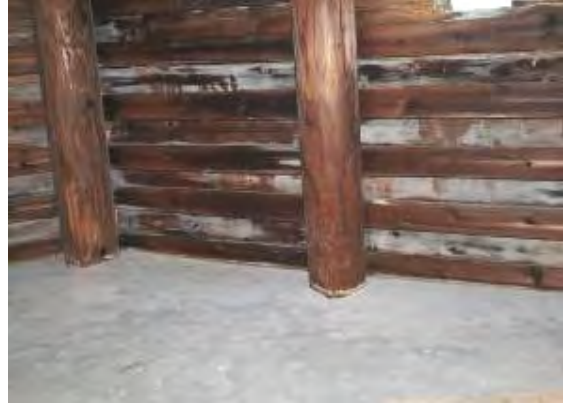
構件編號	構件名稱	檢測記錄	評估等級	修復建議	照片	備註
B-2-1	桷筒	局部腐朽	C	完整修復		
B-2-2	後二架	局部腐朽	C	完整修復		
B-2-3	後一架	上方桷有蟻路、材質尚可	C	完整修復		右端含水率 24.1% 左端含水率 22% 直徑約 20
B-2-4	中脊	● 左半端局部白蟻蛀蝕、內部疑似蛀蝕 ● RST 儀器檢測：內部良好 1. 左 15(4-8)RST:25 2. 左 120(5-1)RST:26(旁邊有局部蛀蝕)	C	完整修復	5-1-94 圖 5-1-9 圖 5-1-10	右端含水率 31.1% 左端含水率 26.1% 直徑約 22
B-2-5	前一架	左端局部劈裂、材質尚可	B	簡易整修	5-1-95	左端含水率 17.2% 右端含水率 16.5% 直徑約 20.5
B-2-6	桷筒	局部腐朽	C	完整修復		
B-2-7	挑簷	中央下緣劈裂、材質良好	B	簡易整修		左端含水率 0.8%

照片 5-1-95 前落右房左端局部劈裂、材質尚可

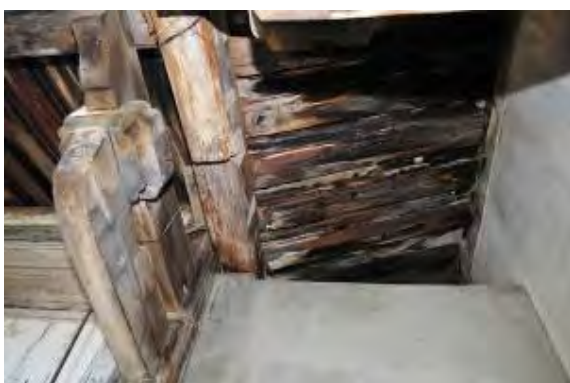
構件編號	構件名稱	檢測記錄	評估等級	修復建議	照片	備註
C-1-2	前一架	表面風化損壞	C	完整修復		後端含水率 21.1%
C-1-3	中脊	端部輕微風化損壞	C	完整修復		後端含水率 17.2%
C-1-4	後一架	端部局部腐朽	C	完整修復		後端含水率 18.2%
D-9	木石接柱	木柱表面清微風化損壞 柱腳含水率偏高但未腐朽	C	完整修復		柱頭含水率 17.8% 柱腳含水率 22.5%
	左擡頭暗厝	與前落挑檐接合部位嚴重漏水、腐朽	E	抽換	5-1-96	
	左擡頭挑檐	改建廚房、廁所、挑簷漏水腐朽	E	抽換	5-1-97、98、99	室內天花遮壁

照片 5-1-96 左擡頭與前落挑檐間之暗厝嚴重損壞

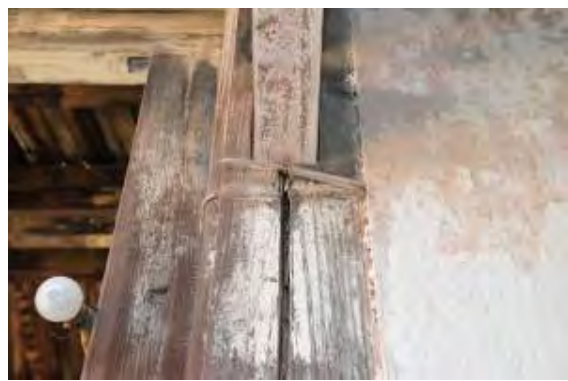
照片 5-1- 113 正廳左前柱中央劈裂材質良好

5-1-113	柱腳含水率 21.7% 斷面 22 x 22
D-3	右後柱	尚可	B	簡易整修		柱腳含水率 32.1%
D-4	右前柱	全根中央劈裂、柱頭蟻路外露	C	完整修復		柱頭含水率 20% 柱腳含水率 21.2% 斷面 22 x 22
D-5	左神龕柱	尚可	B	簡易整修		柱腳含水率 31.2%
D-6	右神龕柱	尚可	B	簡易整修		柱腳含水率 27.2%
D-7	左關刀拱	材質良好	B	簡易整修	5-1-114	
D-8	右關刀拱	與立柱接合處蟻路外露，屬輕微蛀蝕	C	完整修復	5-1-115

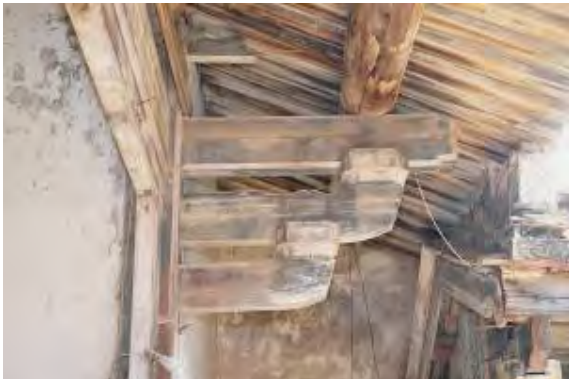
照片 5-1- 114 左關刀拱狀況良好

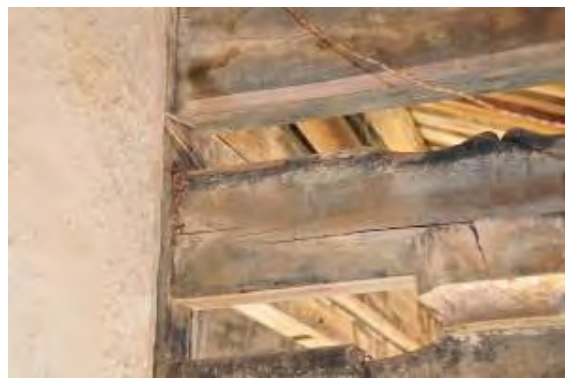
照片 5-1- 115 右關刀端部局部白蟻蛀蝕蟻路外露

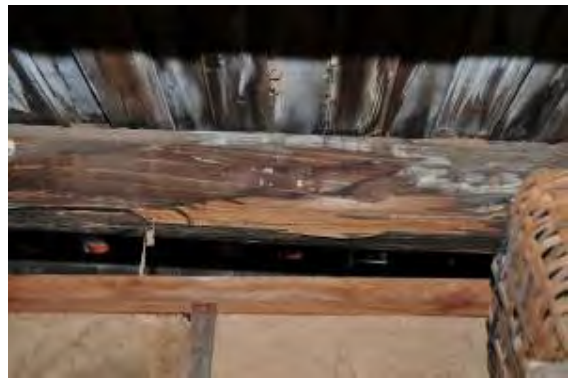
照片 5-1- 119 後落左房後一架嚴重蛀蝕

構件編號	構件名稱	檢測記錄	評估等級	修復建議	照片	備註
A-3-1	桷蘇	嚴重蛀蝕、腐朽	E	抽換		
A-3-2	後四架	右端材質尚可、左端蟻路外露、左半段內部嚴重蛀蝕	E	抽換		右端含水率 26.4% 直徑約 21.5
A-3-3	後三架	右端蟻路外露	E	抽換	5-1-118	右端含水率 18.4% 直徑約 21
A-3-4	後二架	全根上緣蛀蝕	E	抽換		右端含水率 19.5% 直徑約 23.5
A-3-5	後一架	嚴重蛀蝕、腐朽	E	抽換	5-1-119	直徑約 23.5
A-3-6	中脊	右端蟻路外露、右端壁體內腐朽	E	抽換	5-1-120	
A-3-7	前一架	全根多處蟻路外露	E	抽換	5-1-121	
A-3-8	前二架	右端嚴重蛀蝕	E	抽換		
A-3-9	桷蘇	腐朽	E	抽換		
A-3-10	前四架	右端局部蛀蝕、左端材質良好	C	完整修復		右端含水率 20.2% 左端含水率 20.1% 直徑約 24.8

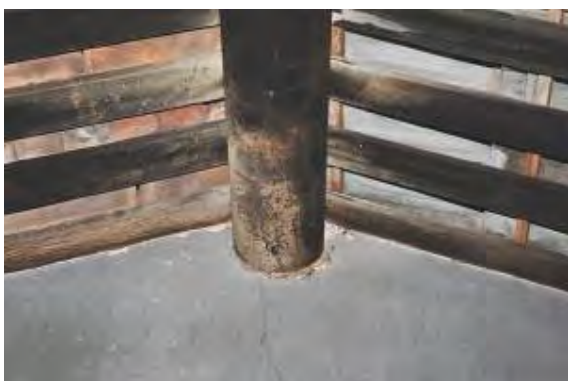
照片 5-1- 126 左護龍正廳中脊大致良好

構件編號	構件名稱	檢測記錄	評估等級	修復建議	照片	備註
C-3-1	桷筒	嚴重腐朽	E	抽換		
C-3-2	後一架	上緣劈裂、尚可	B	簡易整修		左端含水率 21.3% 右端含水率 19.4% 直徑約 14.5
C-3-3	中脊	大致良好	B	簡易整修	5-1-126	左端含水率 18.1% 右端含水率 17.1% 直徑約 16.5
C-3-4	前一架	大致良好	B	簡易整修	5-1-127	左端含水率 21% 右端含水率 19.2% 直徑約 14.5
C-3-5	桷筒	尚可	B	簡易整修		
C-3-6	挑檐	右端局部腐朽	C	完整修復

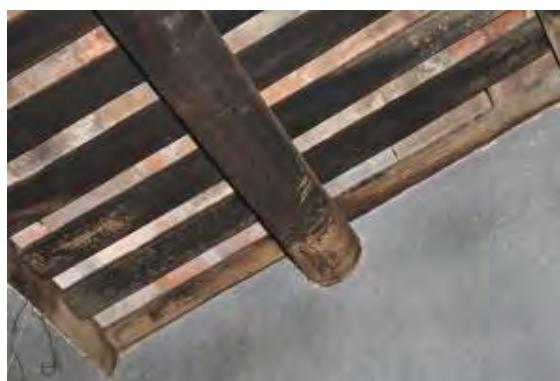
照片 5-1- 127 左護龍正廳前一架大致良好

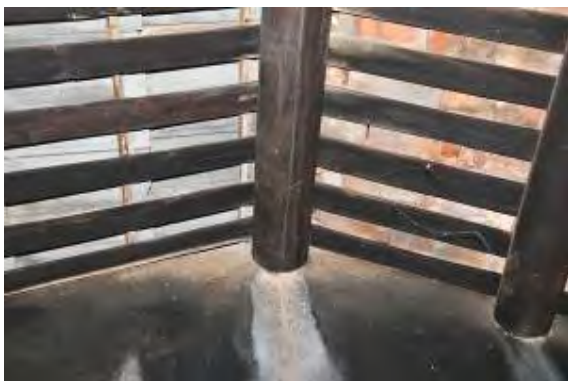
照片 5-1- 128 左護龍右房中脊大致良好

C-4-1	桷筒	嚴重腐朽	E	抽換		
C-4-2	後一架	大致良好	B	簡易整修		左端含水率 20.8% 直徑約 15
C-4-3	中脊	大致良好	B	簡易整修	5-1-128	左端含水率 17.3% 直徑約 16
C-4-4	前一架	右側上方漏水腐朽	C	完整修復		左端含水率 20.7% 直徑約 14.5
C-4-5	桷筒	嚴重腐朽	E	抽換		
C-4-6	挑檐	嚴重腐朽	E	抽換	5-1-129

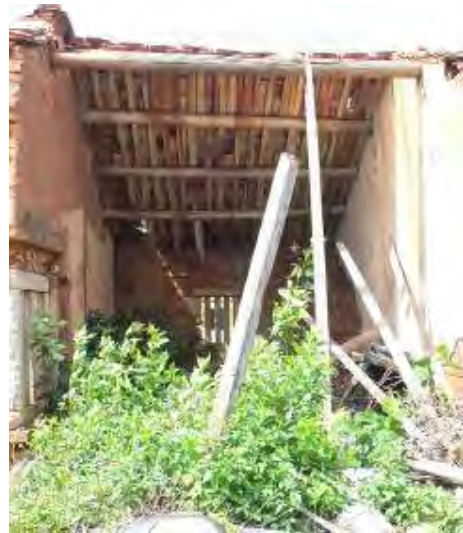
左右外牆		----		
			背牆		背牆左側坍塌樹木生長	5-1-132	
		台基地坪	牆基		----		
			地坪		紙板鋪蓋上方無法辨識		
	(5)左後房	屋頂	屋脊	彎脊(馬背)	坍塌程度可見木梁	5-1-133	
			屋面		前半部全部坍塌		
			其他		----		
		屋身	屋架		----		
			正面外牆			----	
				左右外牆		----	
		背牆			----		
		台基地坪	牆基		----		
			地坪		內部雜草樹木生長		
		(6)右後房	屋頂	屋脊	彎脊(馬背)	坍塌程度可見木梁	
	屋面				----		
	其他				----		
	屋身		屋架		----		
			正面外牆			----	
左右外牆					----		
背牆				----			
台基地坪	牆基			----			
	地坪			內部雜草樹木生長	5-1-163

照片 5-1- 163 四維堂兩房內部雜草生長

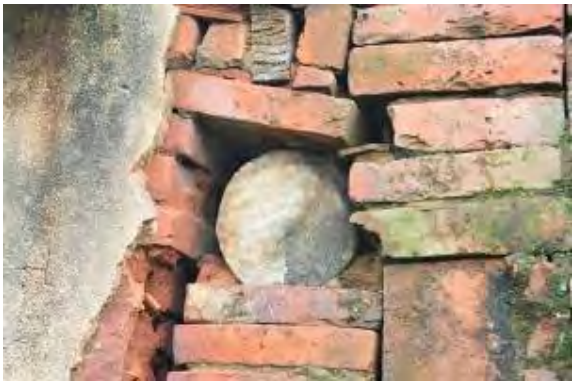
照片 5-1- 200 右大通端部外露於牆體

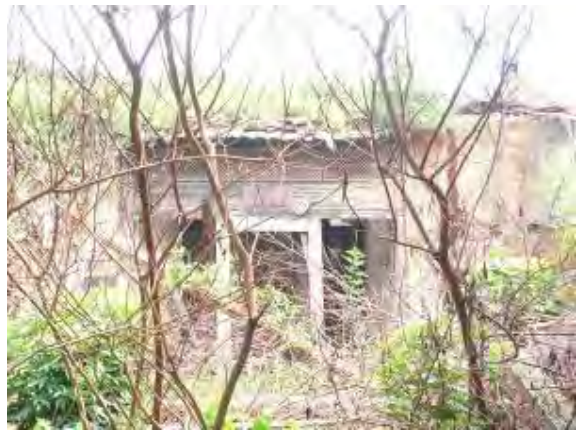
照片 5-1- 213 中庭植物生長

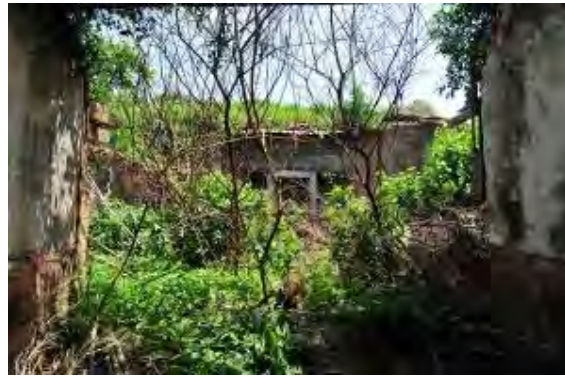
照片 5-1-225 奎壁聯輝之中庭深井已雜草叢生

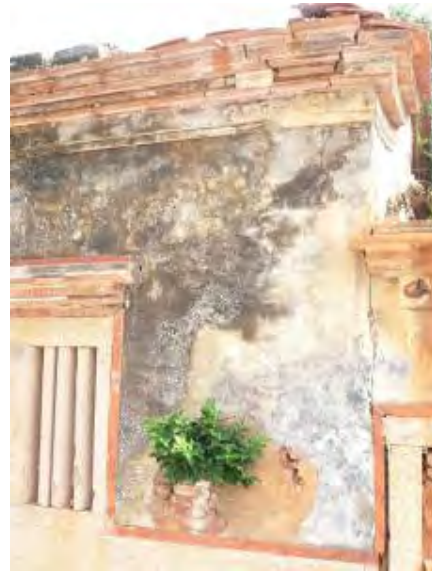
左右外牆		灰壁掉落灰縫風化	
		背牆		灰壁掉落灰縫風化	
	台基地坪	牆基		砌體構造尚可	
		地坪		內部樹木雜草生長	
(8)深井	台基地坪	牆基		砌體構造尚可	
		地坪		地坪破裂損壞	
(9)正廳	屋頂	屋脊		屋頂嚴重破損雜草生長	5-1-252 5-1-253
		屋面		屋面嚴重破損漏水	
		其他		-----	
	屋身	屋架		嚴重腐朽損壞	
		正面外牆		灰壁掉落灰縫風化	
		左右外牆		灰壁掉落灰縫風化	
		背牆		灰壁掉落灰縫風化	
	台基地坪	牆基		砌體構造尚可	
		地坪		破損龜裂	
	(10)壽堂後	屋頂	屋脊		無法進入
屋面				破損崩塌	
其他				-----	
屋身		屋架		嚴重腐朽損壞	
		正面外牆		灰壁掉落灰縫風化	
		左右外牆		灰壁掉落灰縫風化	
		背牆		灰壁掉落灰縫風化	
台基地坪		牆基		砌體構造尚可	
		地坪		鋪面上有坍塌的瓦片及少許的雜草	5-1-254
(11)右後房		屋頂	屋脊		嚴重崩塌損壞
	屋面			-----	
	其他			-----	
	屋身	屋架		-----	
		正面外牆		-----	
		左右外牆		-----	
		背牆		背牆上牆基上方處長有小樹	5-1-255
	台基地坪	牆基		-----	
		地坪		-----	
	(12)	屋頂	屋脊		嚴重崩塌損壞

照片 5-1- 255 右後房背牆植物攀生

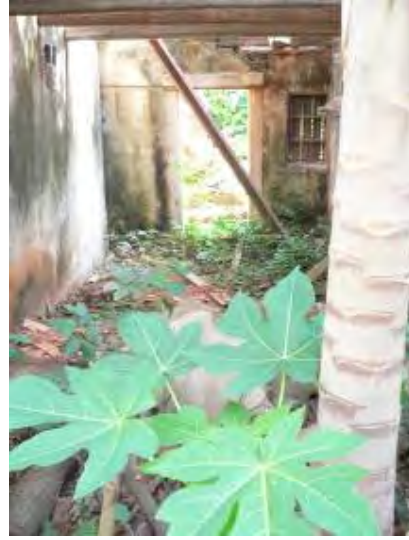
照片 5-1- 257 左後房有兩棵木瓜樹及木樑掉落

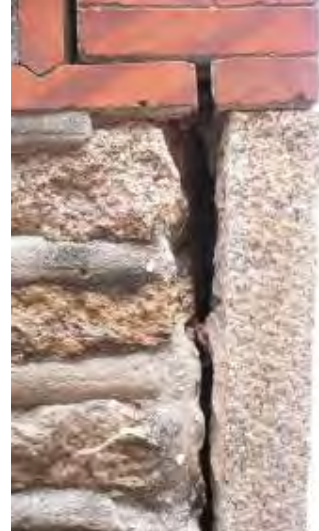
空間區位	建築單元	部位	單元	構造	變更及破壞狀況	備註
增 建 部 分	(13) 右護龍(一 廳二房)	屋頂	屋脊		樹木生長	5-1-217 5-1-258
			屋面		無法進入	
			其他		-----	
		屋身	屋架		崩塌	
			正面外牆		正面外牆與右側外 牆接縫裂開	5-1-259
			左右外牆		右側外牆兩戶窗口 皆被封死	5-1-260 5-1-261
			背牆		背牆馬背部份龜裂 坍塌	5-1-218
			後門		後門遭石堆磚塊封 死	5-1-219
		台基 地坪	牆基		牆基現況完善良好	
			地坪		-----

照片 5-1- 259 右護龍牆體轉角接合處脫離

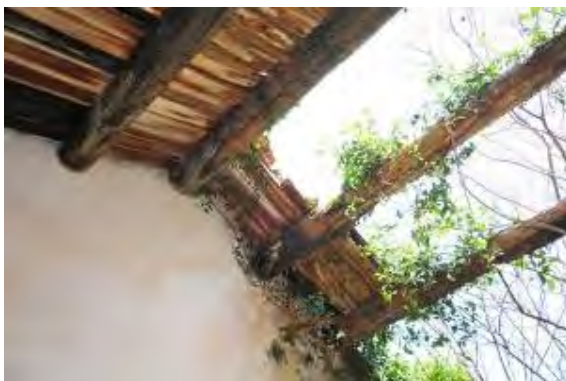
構件編號	構件名稱	檢測記錄	評估等級	修復建議	照片	備註
A-1-1~7	前廳楹仔	因屋頂坍塌長期外露受潮，均已嚴重腐朽損壞或佚失，並曾遭受火害嚴重受創	E	抽換	5-1-262	
A-1-8	凹壽上方楹仔	與牆體接合部位局部腐朽	C	完整修復		中央含水率 15.9% 斷面：16x20cm
A-1-9	捧檐	右端部嚴重腐朽	E	抽換	5-1-263	中央含水率 24.7% 斷面：13.3x20cm
A-2-1	右後四架	坍塌佚失	E	抽換		
A-2-2	右後三架	坍塌佚失	E	抽換		
A-2-3	右後二架	端部與上緣嚴重腐朽	E	抽換		
A-2-4	右後一架	構件表面輕微腐朽，含水率過高	C	完整修復		右端含水率 20.9% 左端含水率 19% 直徑約 21
A-2-5	右中脊	構件表面及端部輕微腐朽、下緣全根劈裂，含水率過高	C	完整修復	5-1-264	右端含水率 20% 左端含水率 19.4% 直徑約 22
A-2-6~8	右前一架 右前二架 右前三架	構件端部輕微腐朽	C	完整修復	5-1-265	
A-2-9	右前四架 (枋筒)	構件與壁體接合部位腐朽	E	抽換		
C-1-1	右夾層木樑	因壁體坍塌木樑佚失	E	抽換		
C-1-2	右夾層木樑	構件端部腐朽，含水率過高	E	抽換	5-1-266	右端含水率 21.8% 左端含水率 27.5% 直徑約 17
C-1-3	右夾層木樑	構件端部輕微腐朽，含水率過高	C	完整修復		右端含水率 21.5% 左端含水率 25.1% 直徑約 16
C-1-4	右夾層木樑	構件端部輕微腐朽含水率過高	C	完整修復		斷面：13x16cm
A-3-1、2	左後四架 左後三架	因屋頂崩塌毀損	E	抽換	5-1-267	
A-3-3	左後二架	構件端部輕微腐朽	C	完整修復		右端含水率 19.7% 左端含水率 18.4%

照片5-1- 262 前落前廳屋頂坍塌樑仔嚴重腐朽損壞

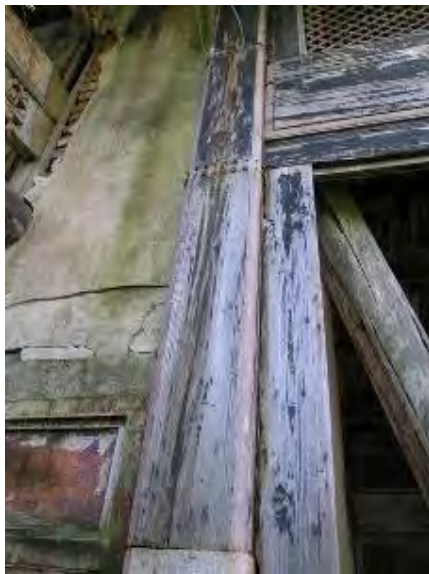
構件編號	構件名稱	檢測記錄	評估等級	修復建議	照片	備註
B-1-1~3	後六架 後五架 後四架	因屋頂崩塌漏水，楹仔構件嚴重腐朽	E	抽換	5-1-270、271	
B-1-4	後三架	左端漏水嚴重端部腐朽	E	抽換	5-1-272、273	
B-1-5	後二架	端部及上緣因漏水腐朽，下緣嚴重蛀蝕腐朽	E	抽換	5-1-274	直徑約 22
B-1-6	後一架	屋面破損，端部因漏水腐朽，下緣嚴重蛀蝕腐朽	E	抽換	5-1-275	直徑約 25.2
B-1-7	中脊	屋面破損，端部因漏水腐朽，下緣嚴重蛀蝕	E	抽換		直徑約 26.7
B-1-8	前一架	端部腐朽，下緣嚴重蛀蝕	E	抽換		直徑約 22.5
B-1-9	前二架	下緣嚴重蛀蝕腐朽	E	抽換		
B-1-10	前三架	下緣嚴重蛀蝕腐朽	E	抽換		
B-1-11	前四架	坍塌	E	抽換		橢圓形(26、22)
B-1-12	前五架	坍塌	E	抽換		
	神龕木屏	板壁均有腐朽情形，但仍屬可以修復的情形	C	完整修復		
E-1	神龕右柱	柱頭輕微腐朽	C	完整修復		柱腳含水率 18.7% 斷面：18x18cm
E-2	神龕左柱	柱頭輕微腐朽	C	完整修復		柱腳含水率 20.6% 斷面：18x18cm
E-3	右門柱	柱頭腐朽	C	完整修復	5-1-276	含水率 16.8%
E-4	左門柱	柱腳嚴重腐朽、柱身劈裂	E	抽換	5-1-277	含水率 17.7%

照片 5-1-276 正廳右門柱

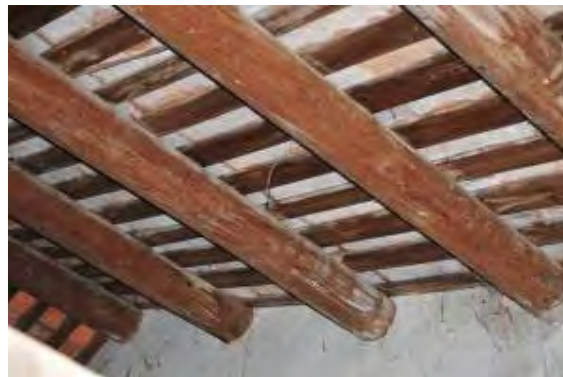
照片 5-1- 279 右次間椽仔端部輕微腐朽

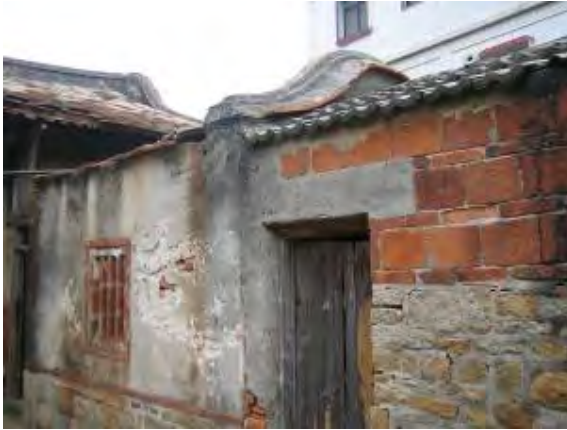
照片 5-1-287 右護龍屋頂使用水泥瓦

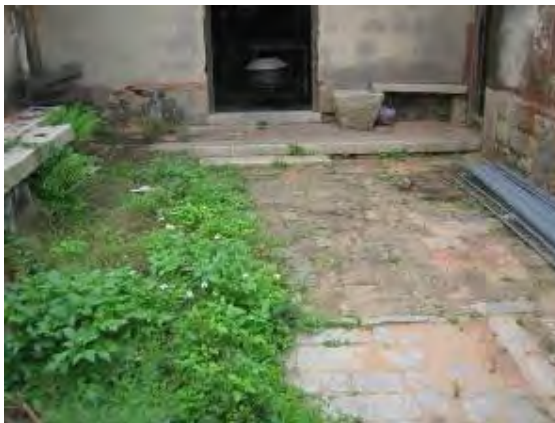
照片 5-1-289 地坪雖有雜草但磚面良好

空間區位	建築單元	部位	單元	構造	變更及破壞狀況	備註
主 體 建 築 群	(2)正廳	屋頂	屋脊	彎脊(馬背)	部分水泥覆面剝落	5-1-309
			屋面		嚴重破損曾用過水泥 覆蓋	
			其他		-----	
		屋身	屋架		-----	
			正面外牆		-----	
			左右外牆		-----	
			背牆			內牆剝落破損嚴重 外牆面少部分破損 牆基保存良好
	台基 地坪	牆基			重砌後零亂	
		地坪			內部雜草生長	5-1-289
	(3)右房	屋頂	屋脊		-----	
屋面				瓦面掉落	5-1-310

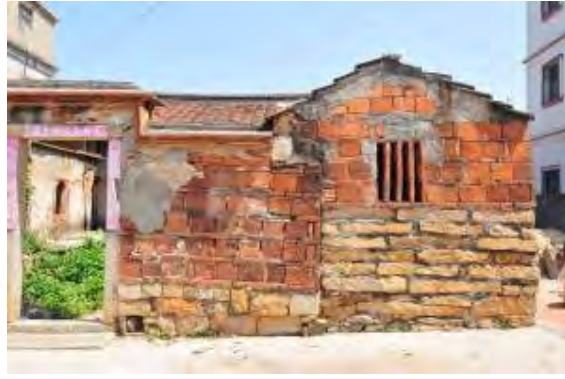
四擡頭爲硬山馬背之五架擡楹屋架，然左尾擡屋頂曾改建已爲水泥瓦屋面。其二擡牆基亦採花崗石條石二至三層，牆身外爲斗砌造、內壁爲斗砌加夯土或土泥混造再外敷灰泥；尾擡似經改建且屬非傳統正式構造，採外牆基過半個牆身之花崗石條石與亂石砌，牆身上段爲斗砌構造。正面牆門兩側牆亦爲牆基採花崗石牆身斗砌造，然砌法歪斜，內牆體則類似二擡壁體做法。尾擡牆體應爲後期經不當改建所致，其組構方式使得整棟建築的正立面看似歪斜。

照片 5-1- 296 尾擗與牆門牆體

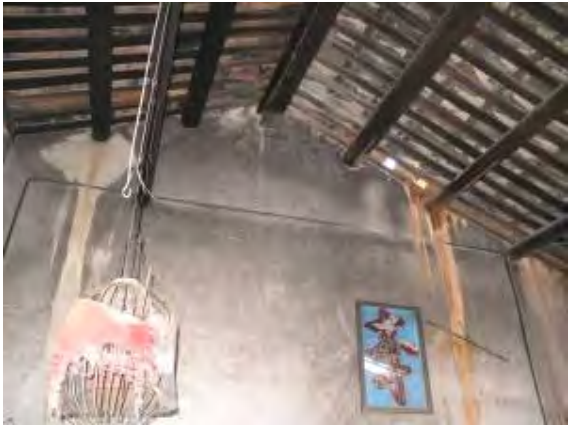
照片 5-1- 301 正廳壁體及屋架

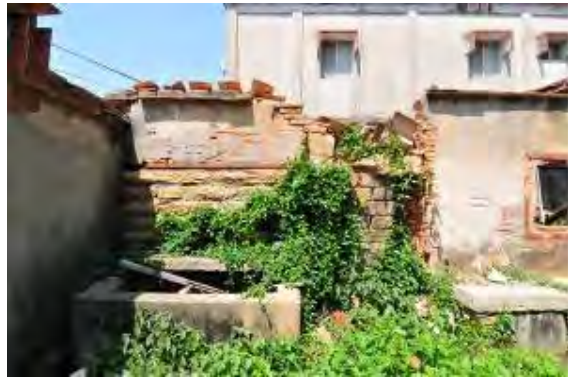
照片 5-1- 304 右側尾擗屋頂完全坍塌並長雜草

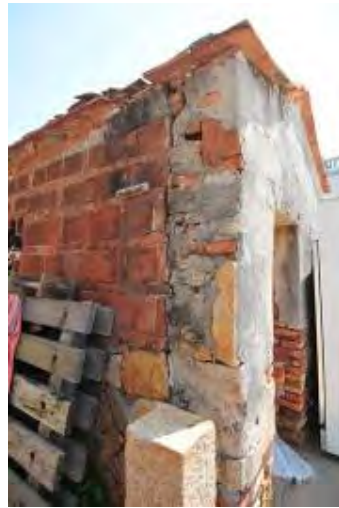
照片 5-1- 308 尾擡牆體轉角處

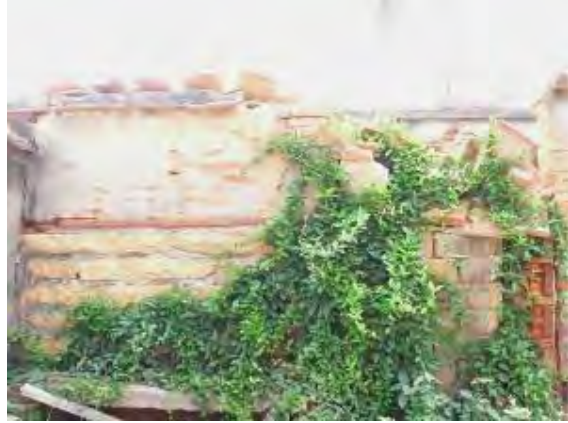
照片 5-1-312 右下舉左牆藤蔓植物攀生

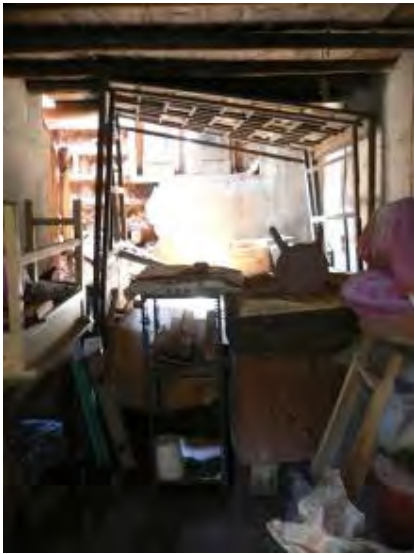
照片 5-1-313 左次間內部雜物堆積

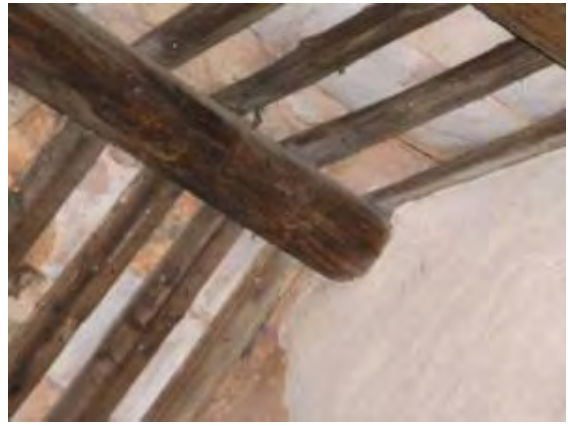
照片 5-1- 334 左中脊有腐朽現象

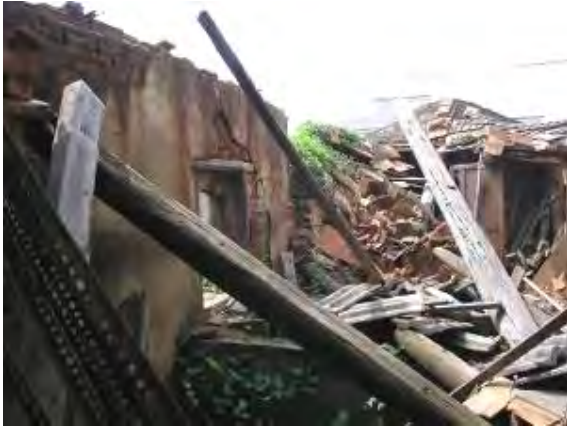
照片 5-1-337 左前一架有腐朽現象

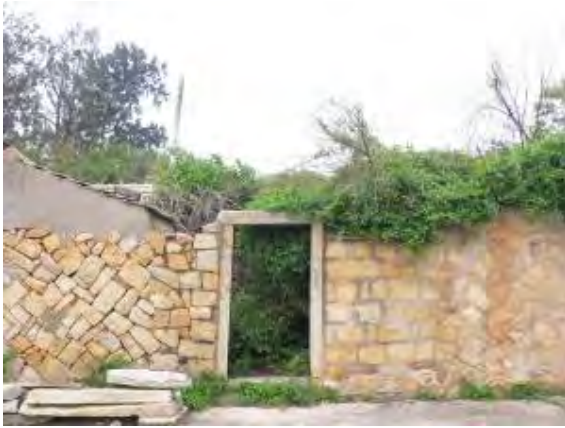
照片 5-2-2 歐厝 64 號正面牆體

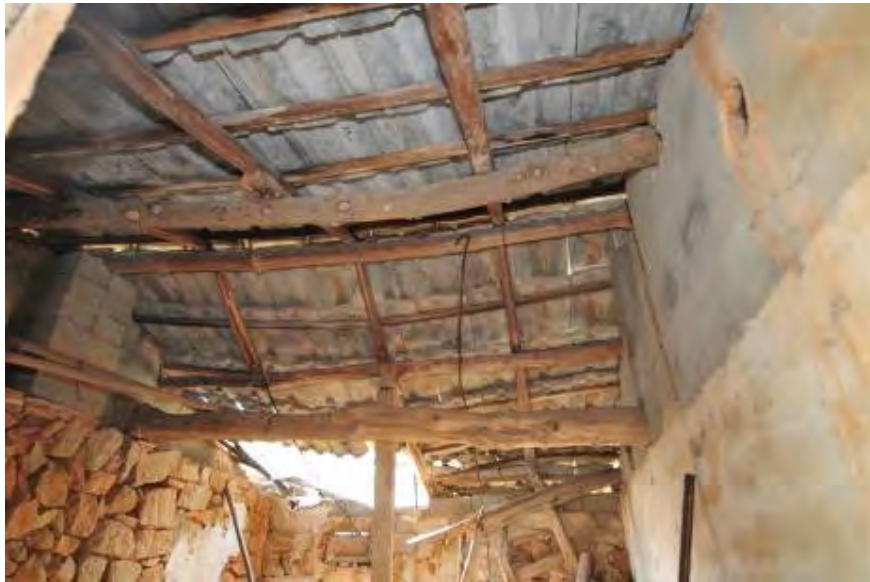
歐厝 64 號已經完全坍塌，目前所留右擡頭之屋架乃後期所改建者，非制式屋架構件，修復時不予以使用。

照片 5-2-8 歐厝 64 號右擡頭臨時建築非制式之屋架

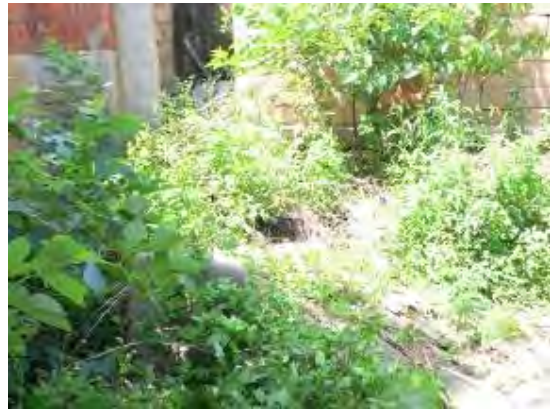
照片 5-2-13 前廳內部地坪草木生長

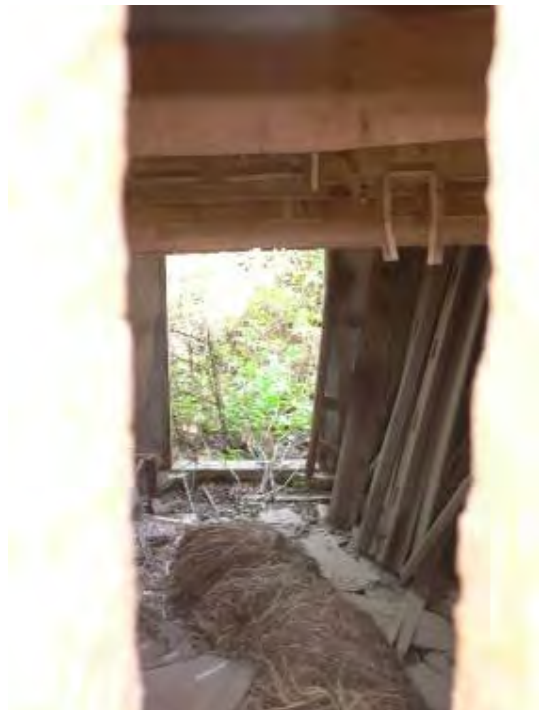
照片 5-2- 23 左房屋內堆置牧草、木頭

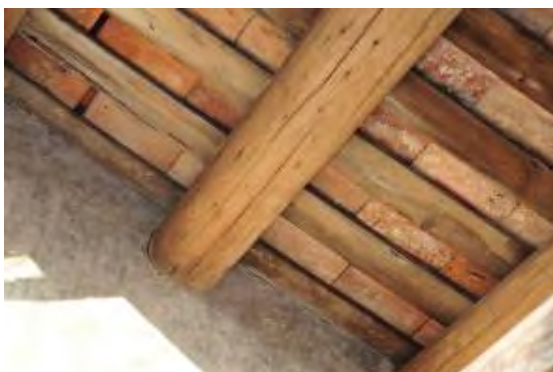
照片 5-2-28 前一架劈裂局部腐朽，但材質尚可

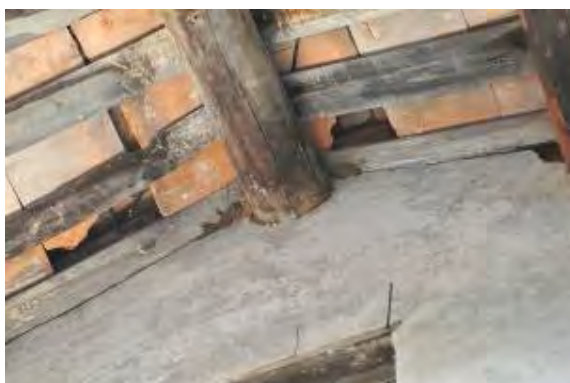
照片 5-2-32 中脊蛀蝕嚴重有蟻巢

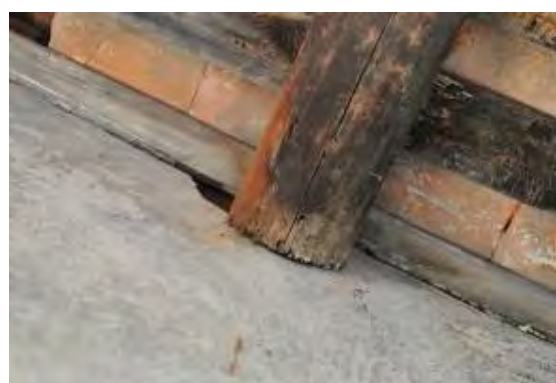
照片 5-2-33 前一架蛀蝕嚴重

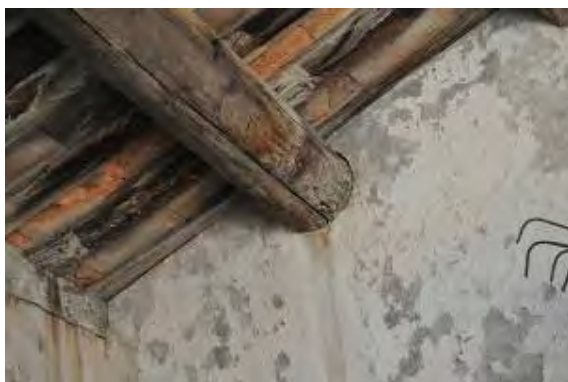
照片 5-2-34 前二架蛀蝕嚴重
