金門國家公園傳統建築檢測評估工程

委託計畫

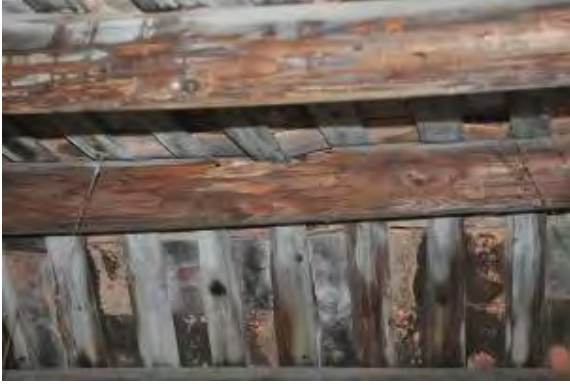
照片 5-2-37 後一架嚴重蛀蝕

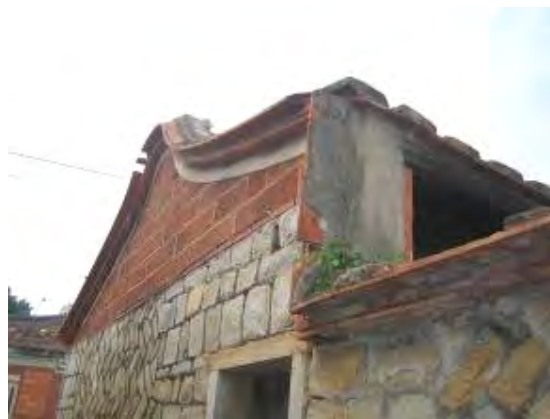
照片 5-2- 41 右側馬背瓦作掉落，牆體良好

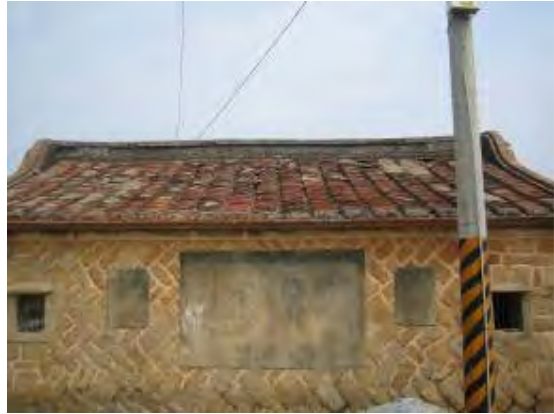
照片 5-2- 43 背牆立面，水泥修補標語塗面

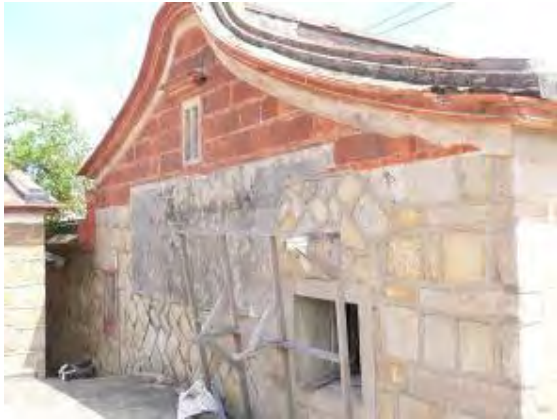
照片 5-2-46 左側牆面皆為良好

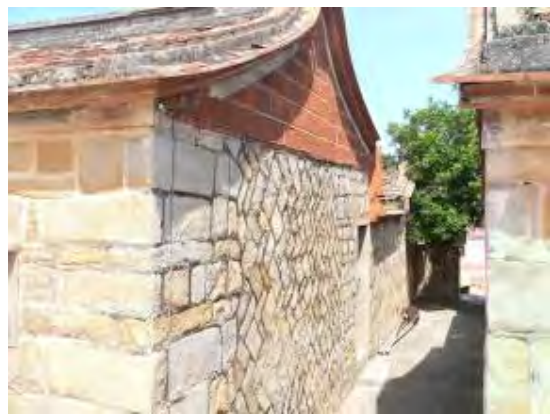
照片 5-2-47 右兩牆面皆為良好

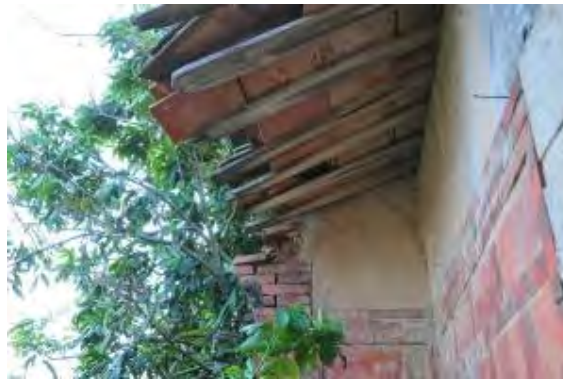
照片 5-2- 63 前落挑檐已佚失

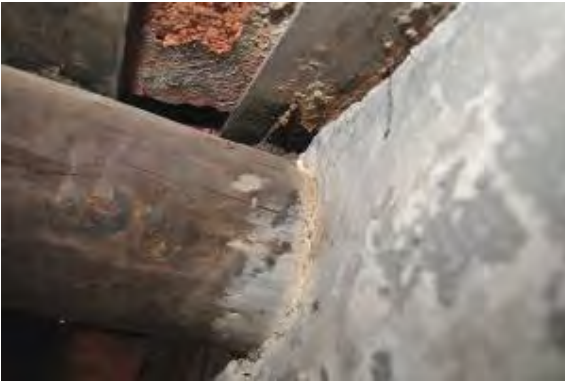
照片 5-2- 70 中脊上緣局部蛀蝕

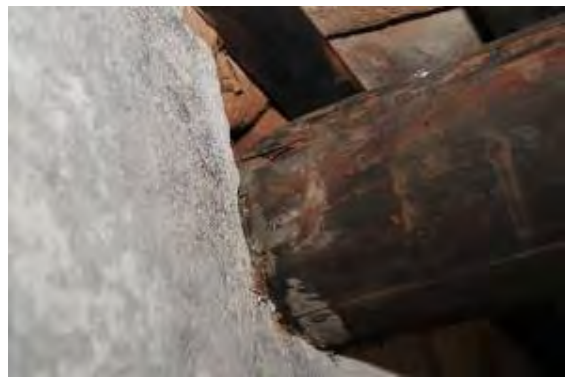
照片 5-2- 71 前一架左端接合處蛀蝕

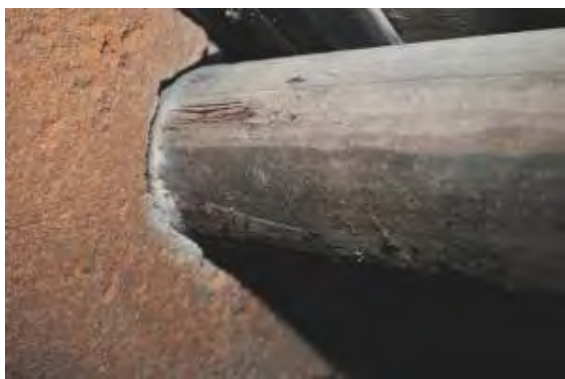
照片 5-2-76 左房前一架內部部分嚴重蛀蝕

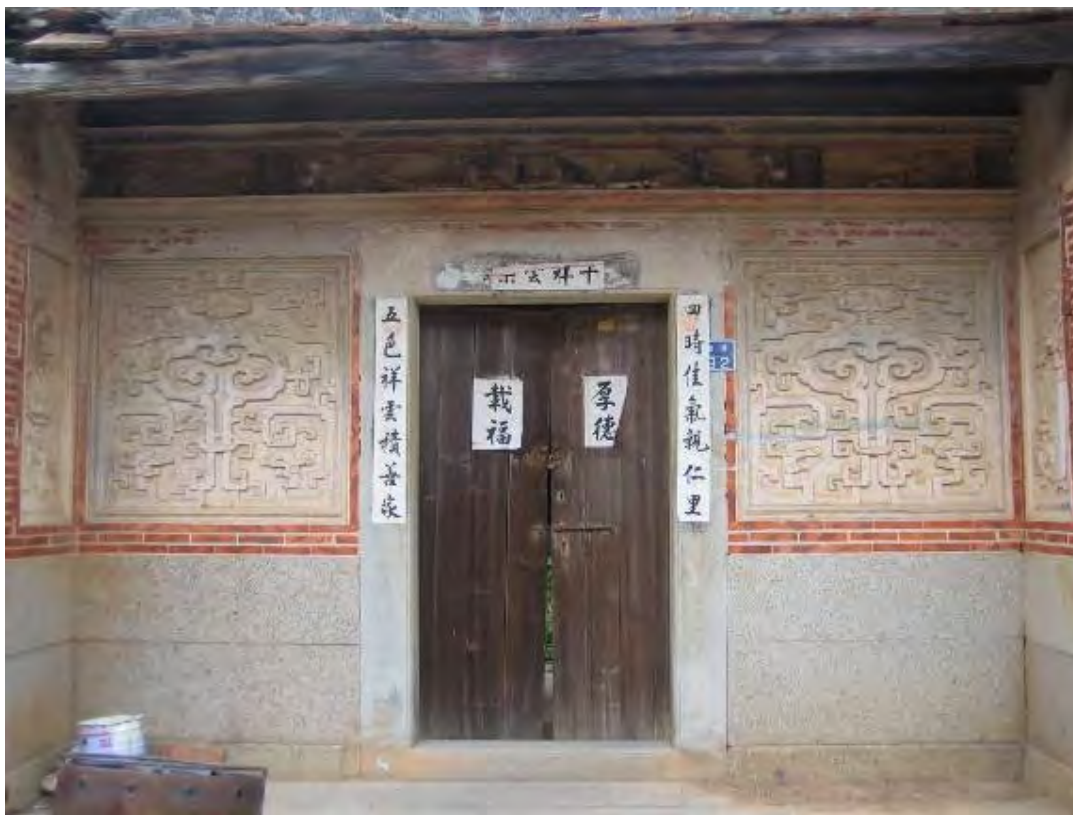
照片5-3-1瓊林92號凹壽立面，外牆裝飾良好

空間區位	建築單元	部位	單元	構造	變更及破壞狀況	備註
主體建築群	(2)前廳 (前落)	屋頂	屋脊	翹脊(燕尾/ 人字脊)	良好	
			屋面		前坡右前方破損	
			其他		正脊右前裂開	
		屋身	屋架		白蟻蛀蝕	
			正面外牆		大致良好	5-3-1
			左右外牆		右前端牆體裂開	
			背牆		-----	
		台基地坪	牆基		現況良好	
			地坪		地坪破損	
	(3)前落左房	屋頂	屋脊	翹脊(燕尾/ 人字脊)	局部龜裂	
			屋面		局部破損	
			其他		-----	
		屋身	屋架		白蟻蛀蝕	
			正面外牆		水車堵破損	
左右外牆				右側牆面灰縫剝落	5-3-8

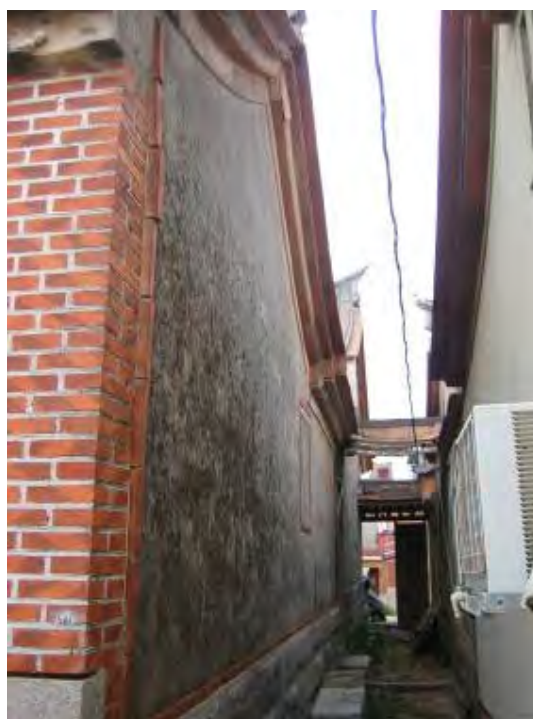
照片 5-3-3 左側外牆立面大致良好

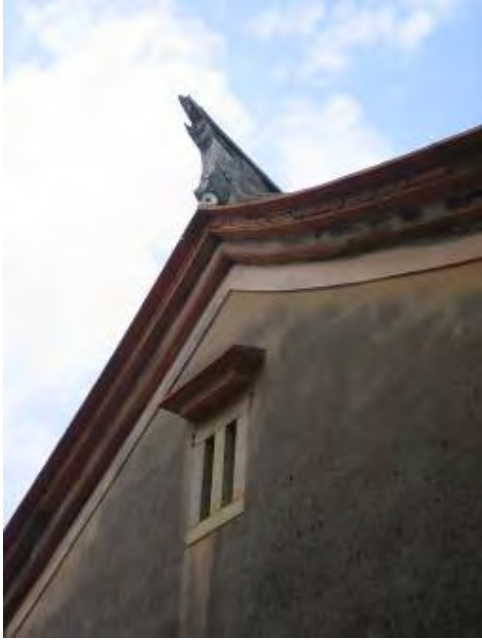
照片 5-3-4 正廳屋脊燕尾現況良好

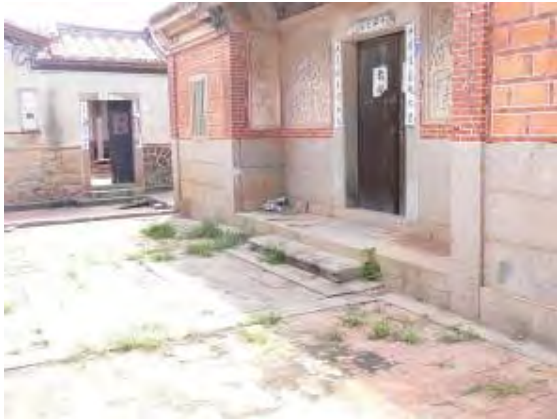
空間區位	建築單元	部位	單元	構造	變更及破壞狀況	備註
前庭	(1) 前庭鋪面	鋪面			少許雜草生長	5-3-7

照片5-3-7 前庭鋪面有少許雜草

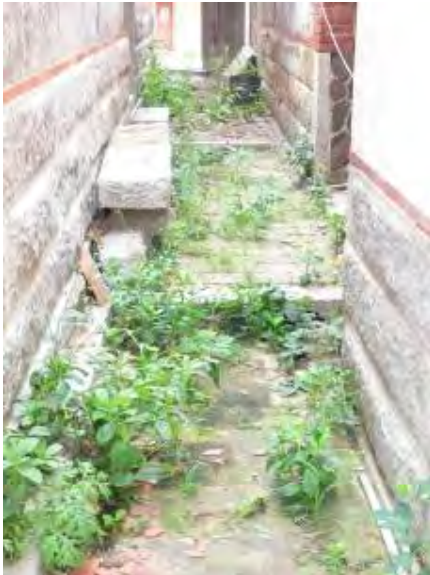
背牆		----	
	台基地坪	牆基		現況良好	
		地坪		地坪破損	
(4)左廂房	屋頂	屋脊	翹脊(燕尾/ 人字脊)	屋頂破損	
		屋面		瓦片破損漏水	
		其他		----	
	屋身	屋架		局部嚴重蛀蝕	
		正面外牆		----	
		左右外牆		牆體表面局部破損	
		背牆		----	
	台基地坪	牆基		良好	
		地坪		周邊巷口雜草生長	5-3-9
	(5)前落右房	屋頂	屋脊	翹脊(燕尾/ 人字脊)	屋脊斷裂
屋面				屋面破損	
其他				----	
屋身		屋架		嚴重白蟻蛀蝕	
		正面外牆		----	
		左右外牆		左側牆面灰縫剝落	5-3-10
		背牆		----	
台基地坪		牆基		良好	
		地坪		----	
(6)右廂房		屋頂	屋脊	翹脊(燕尾/ 人字脊)	嚴重破損
	屋面			邊坡附近坍塌破損	5-3-11
	其他			----	
	屋身	屋架		嚴重腐朽蛀蝕	
		正面外牆		----	
		左右外牆		右側外牆灰壁剝落	5-3-12
		背牆		----	
	台基地坪	牆基		良好	
		地坪		嚴重破損	
	(7)正廳 (後落)	屋頂	屋脊	翹脊(燕尾/ 人字脊)	局部裂開
屋面				多處破損漏水	
其他				----

照片 5-3-9 左側周邊地坪雜草生長

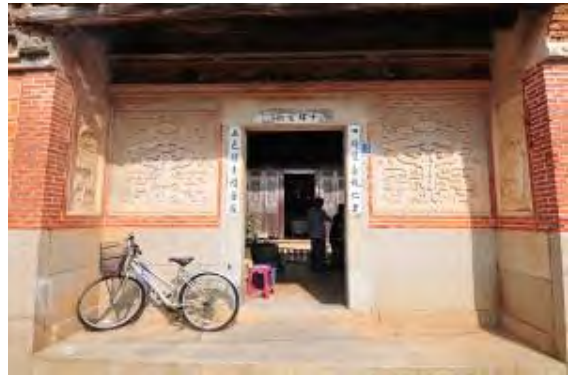
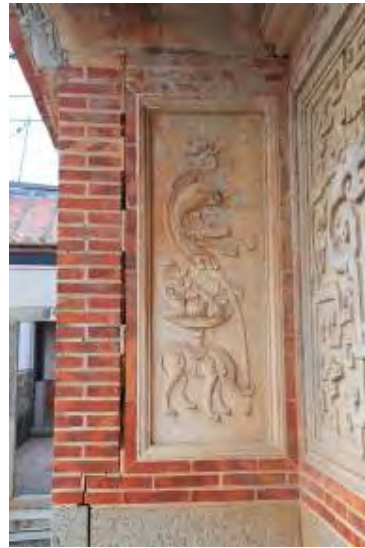
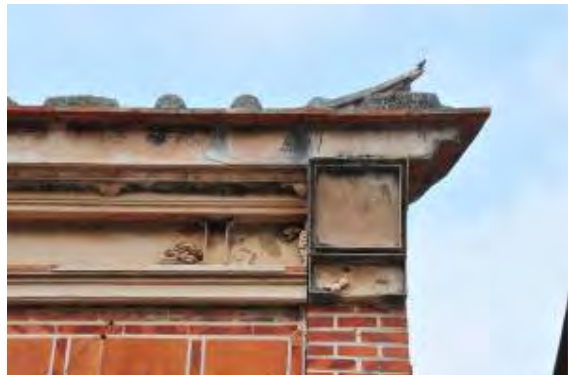
前落為凹壽做法（照片 5-3-20），正面之向埕牆牆基為花崗石條石、牆身為斗砌牆造，兩側轉角柱為燕子磚柱。兩落之大規壁與後寮牆牆基為花崗石砌，牆身亦為斗砌牆體但採白灰壁粉刷，後落左右兩側轉角牆體則是以斗砌牆外露之磚柱呈現。凹壽牆正面牆堵有泥塑、左牆堵為獅子及花瓶泥塑、右牆堵為大象與花瓶之泥塑造，水車堵上亦有豐富的泥塑裝飾、墀頭上亦有裝飾（照片 5-3-21~24），然已有許多風化料落損壞情形。

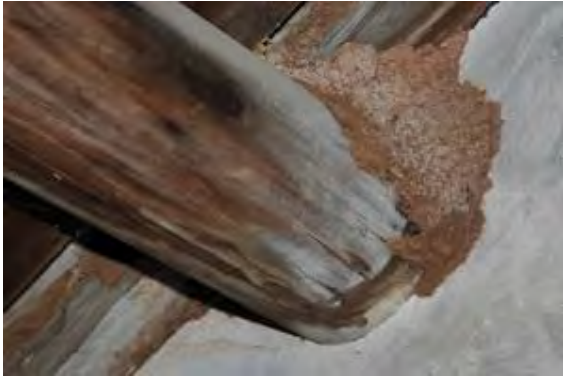
瓊林 92 號因荒蕪多年，目前前落與後落右側大規壁與向埕牆、後寮牆之接合部位已有嚴重的崩裂外傾問題，屋面破裂漏水導致木造楹仔腐朽、白蟻攻擊嚴重（照片 5-3-27~29）。前落後坡挑檐樑掉落，屋面瓦片嚴重滑落、桷仔腐朽（照片 5-3-30）；後落屋面亦有多處破損滲水，前坡端瓦片掉落毀損。右擡頭屋頂則破損坍塌、木屋架均嚴重腐朽毀損，牆體亦受到破壞（照片 5-3-31、32）；左擡頭與前落接合部位亦有嚴重破損漏水，導致屋架腐朽嚴重損壞。

照片 5-3-29 屋架木樑有明顯的蟻窩

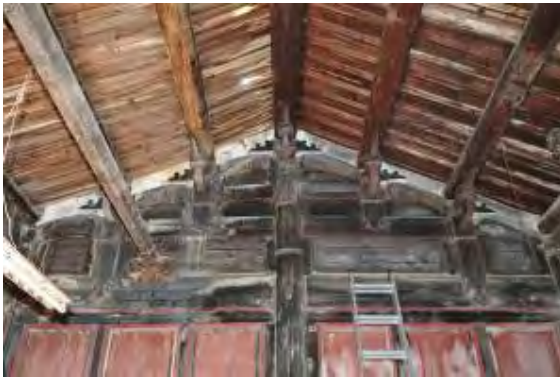
後落因屋面漏水造成屋架有嚴重的白蟻蛀蝕問題，導致前坡之屋架中僅前三架狀況尚可，其餘屋楹均已嚴重損壞，屋面有坍塌之虞。左右兩木構架中亦有許多木構件已有白蟻嚴重蛀蝕問題，其中右構架整體較為嚴重。右大通前端上緣樑接部位蛀蝕及右後立柱、右前二瓜柱等蛀蝕，及右神龕柱蛀蝕損壞將可能影響結構安全。後落右房因大規壁與後寮牆間嚴重破裂，屋面滲水嚴重導致屋架全面受到白蟻攻擊，僅前一架與中脊情況尚可，餘者均已達到必須抽換之地步且將影響結構安全。後落左房則前後坡之前三、四與後三、四架楹仔嚴重蛀蝕亦需抽換，且前二架下緣有白蟻蟻巢，蛀蝕問題嚴重。

照片 5-3- 37 後落屋面破損漏水嚴重

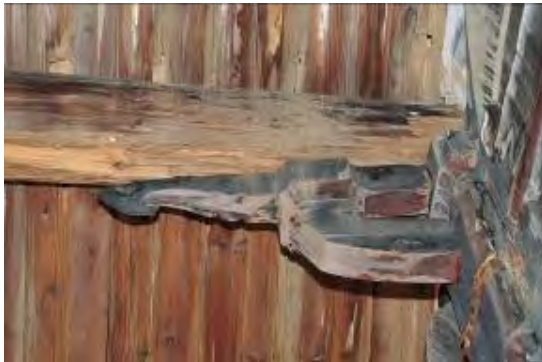
照片 5-3- 43 前一架右端嚴重蛀蝕

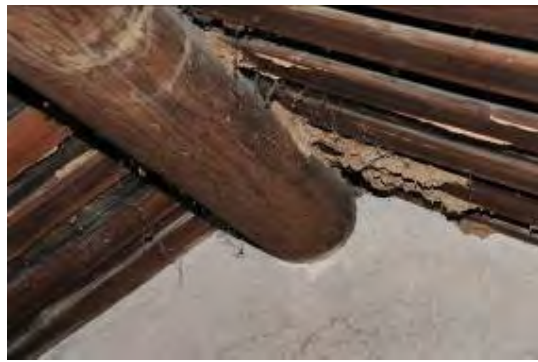
照片 5-3- 52 中脊右側上緣有蟻巢，局部蛀蝕

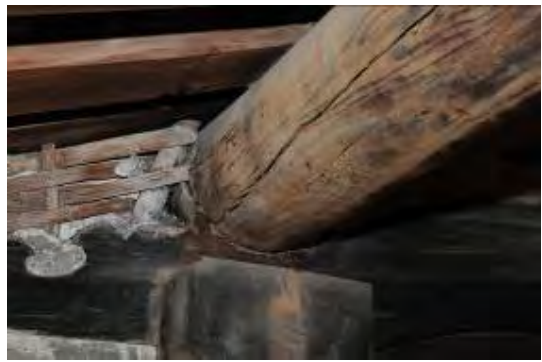
照片 5-3- 58 前一架右端局部蛀空

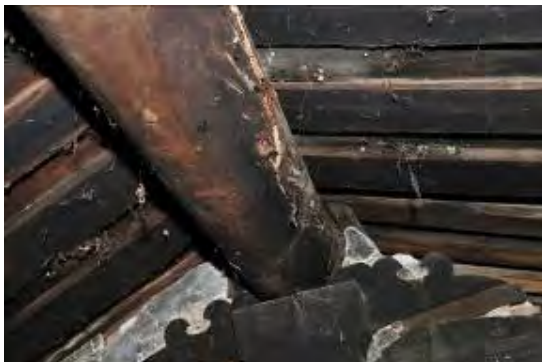
照片 5-3- 70 前落右房中脊左側前緣有蟻路、局部蛀蝕

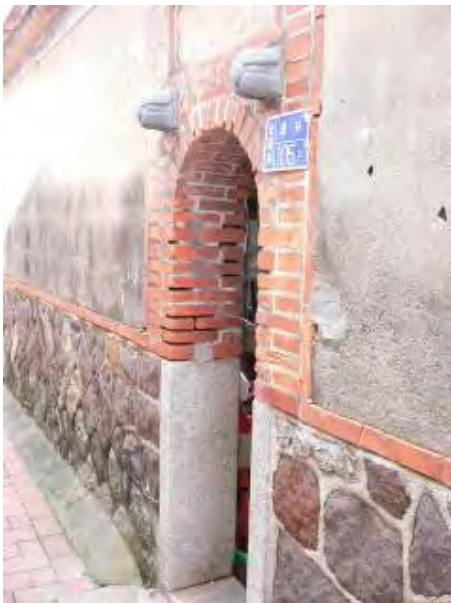
照片5-3-75 入口灰縫風化

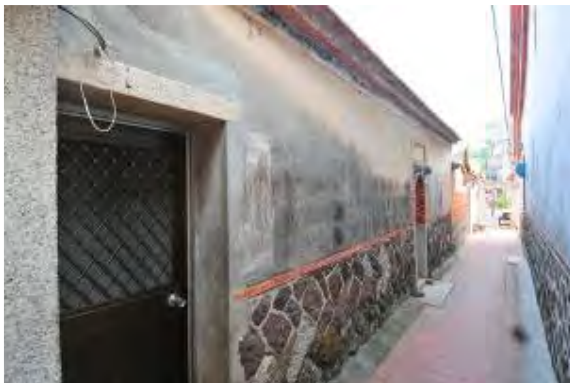
前落磚牆牆身有多處破損，表面灰壁崩裂損壞磚牆外露、磚牆與灰縫風化。明間後側左右挑檐曾被以磚牆與花崗石所承重取代，多處灰壁破損處、牆基花崗石灰縫等均被水泥沙漿所修補。後落正面牆體為後期所增建亦均為水泥沙漿粉光之壁體，室內牆面破損；前後落建築地坪龜裂嚴重（5-3-89~92），內埕地坪亦經改建目前有許多棄置之盆栽造景。

照片 5-3-89 前落牆體與增建建築入口

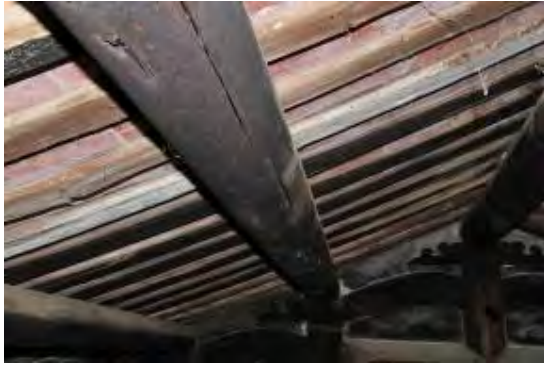
照片 5-3-97 後一架左端輕微蛀蝕尚可、全根下緣劈裂

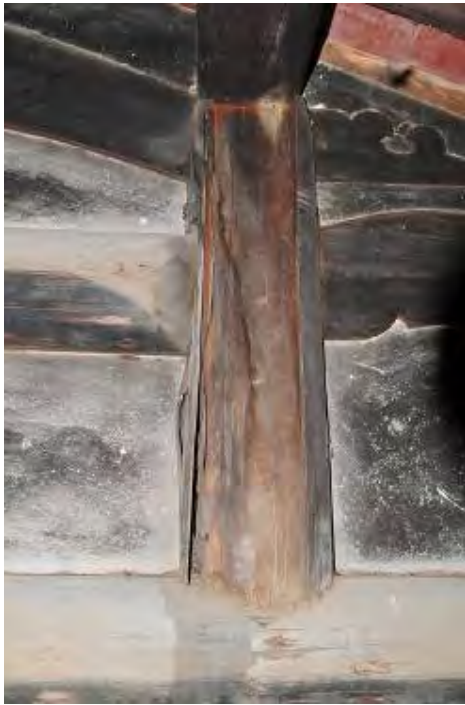
照片 5-3-99 左後一瓜柱白蟻蛀蝕

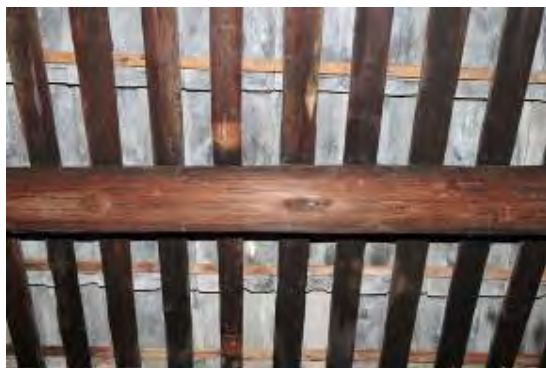
照片5-3- 106前一架全根下緣蛀蝕，材料尚可

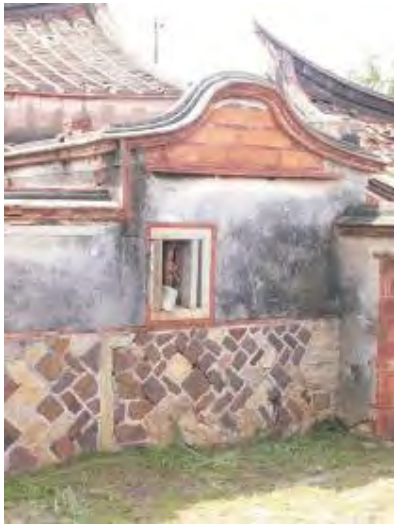
照片 5-3- 119 左擗正面現況良好

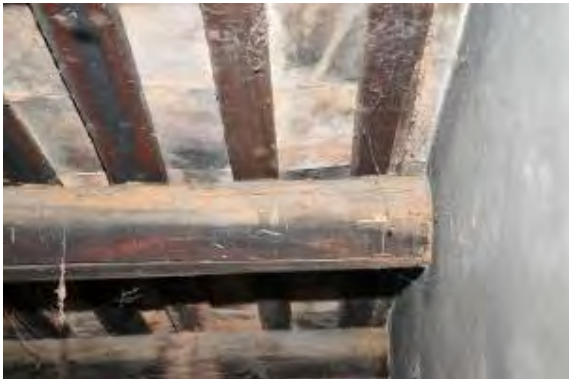
照片 5-3- 137 正身後二架嚴重蛀蝕

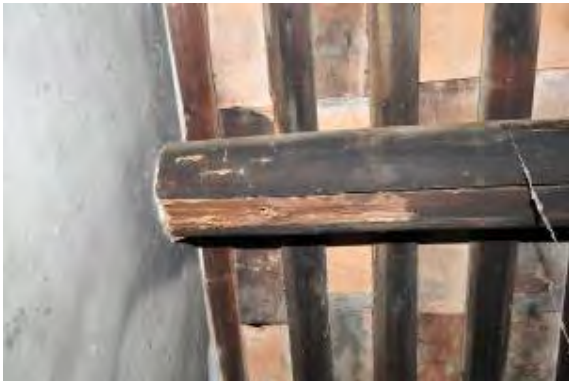
照片 5-3- 139 正身前一架嚴重蛀蝕

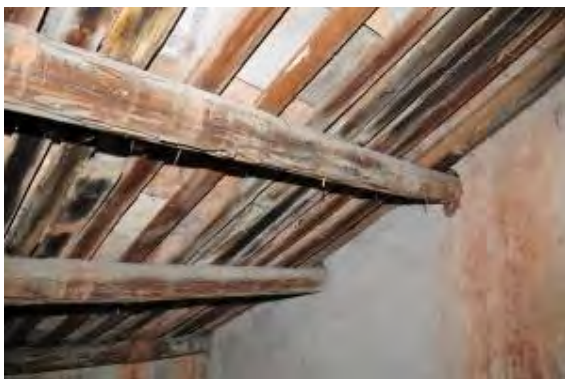
照片 5-3- 141 左房後三架嚴重蛀蝕

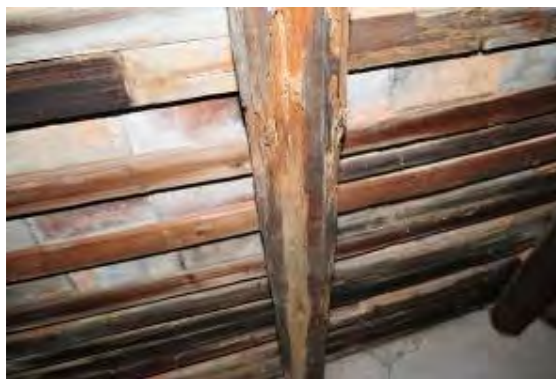
照片 5-3- 142 左房後一架嚴重蛀蝕

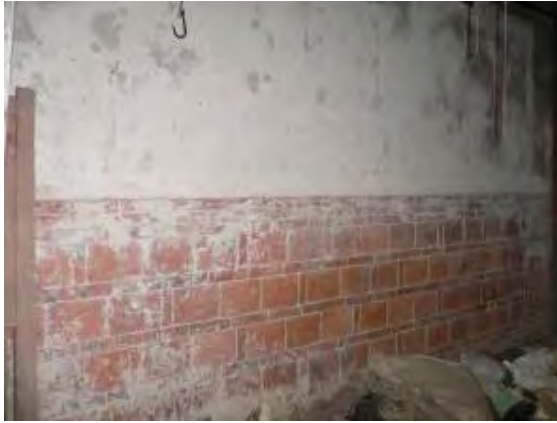
照片 5-3- 151 內牆面現況尚可

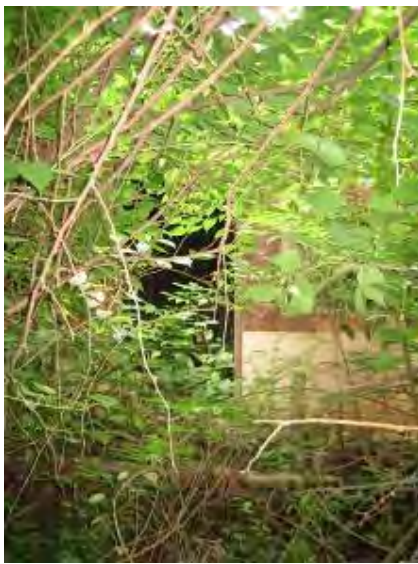
照片 5-3- 153 前庭內埕部分草木生長

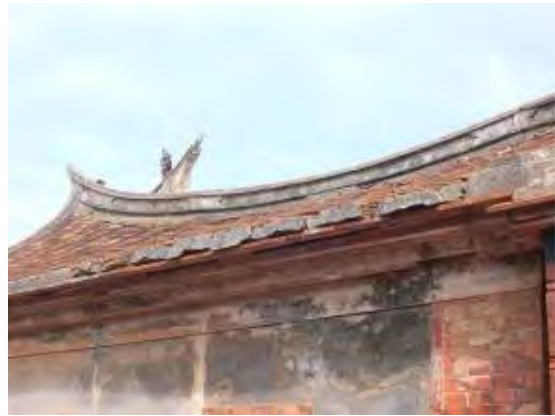
照片 5-3- 154 正廳屋面良好

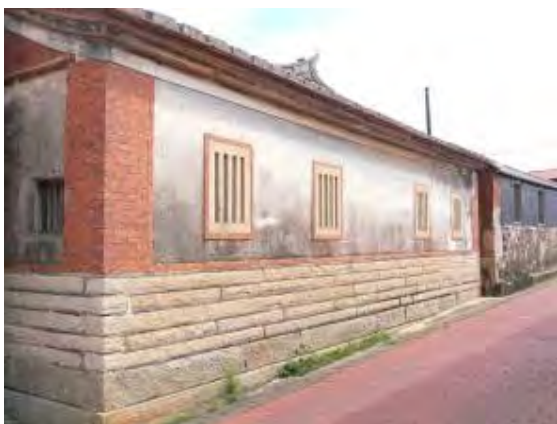
照片 5-3- 155 正廳背牆的牆基及牆面良好

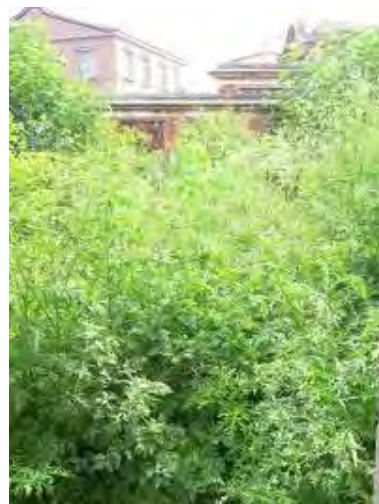
照片 5-3- 156 迴向內埕雜草生長

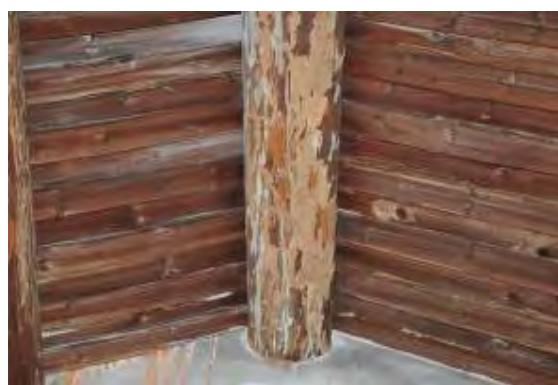
照片 5-3- 168 後落正廳中脊，表面面漆剝落構件

內局部蛀蝕其餘尚可

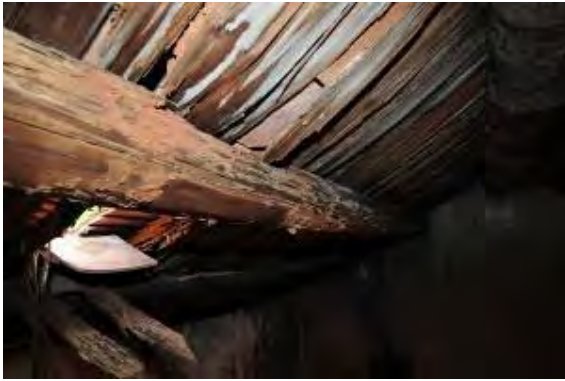
照片 5-3- 169 後落正廳前一架嚴重蛀蝕

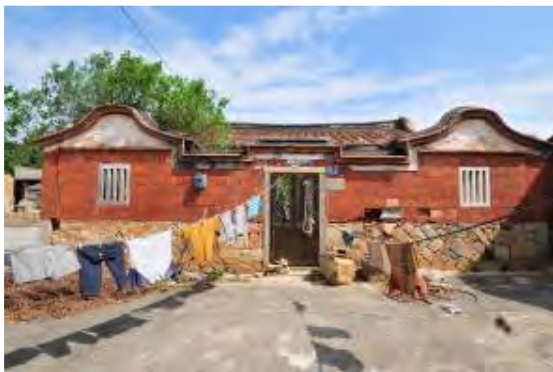
照片 5-4-1 小徑 28 號立面外觀

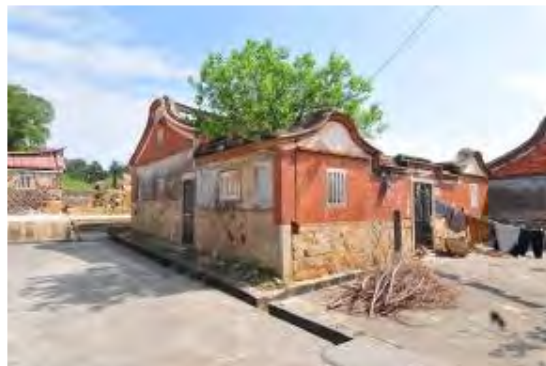
照片 5-4-2 右側立面

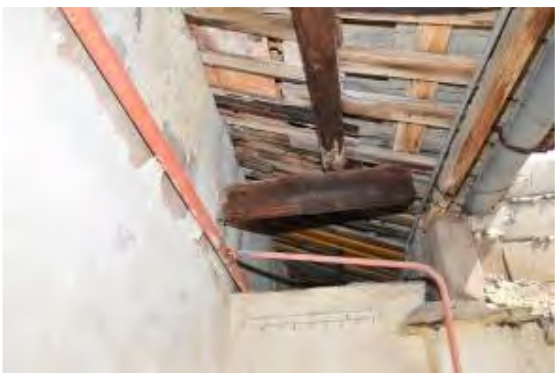
因屋面漏水腐朽造成正身正廳與左右房屋架均已嚴重腐朽損壞，必須全數抽換。其中前挑檐木構件曾修改過，屋面亦曾增改建過，相關增建之木構造亦已多數損壞。

照片 5-4-43 正身挑檐構造已經修改

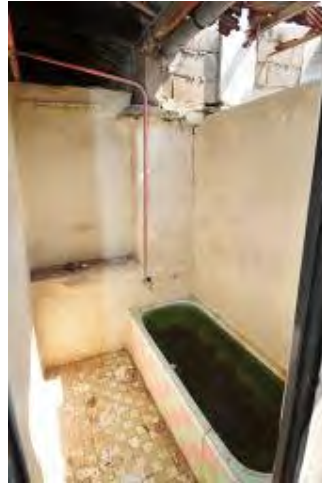
照片 5-4-46 右擡頭改建之澡堂空間

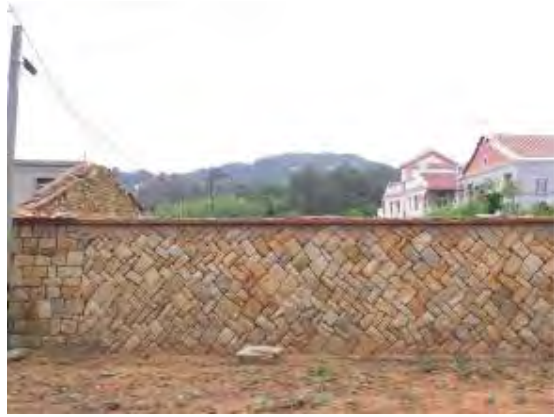
照片 5-5-4 屋面坍塌，後側石砌牆面完整

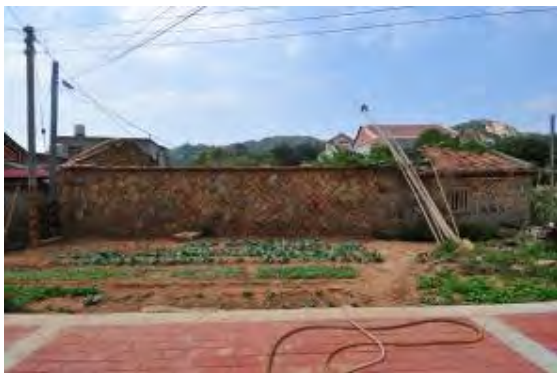
照片 5-5-5 正身後寮牆體花崗石狀況良好

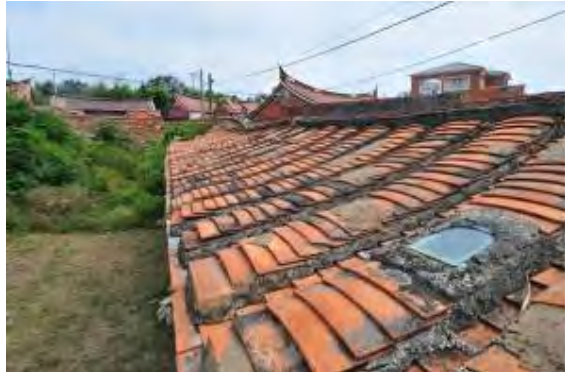
目前僅存的護龍屋面中，右護龍屋架為後期改建之較差構件及使用水泥瓦屋面，未來整修時應更換及重新規劃屋樑構件；左護龍為兩開間，屋面為傳統仰合瓦作，部分有破損現象，屋樑則斷面較小狀況均不佳，未來修復時均應抽換。

照片 5-5-10 左護龍屋面為仰合瓦造

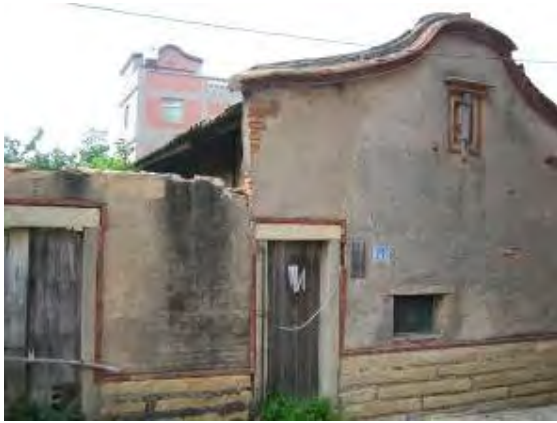
照片5-6-3 左側大規壁與左擗頭壁體

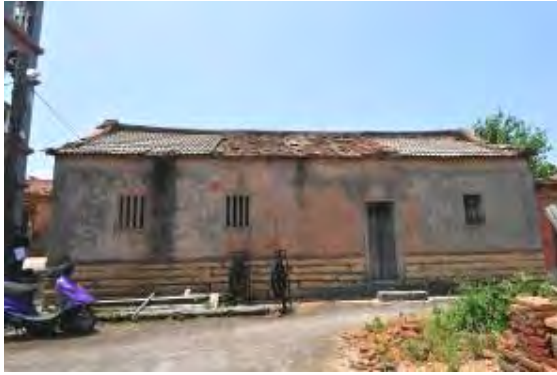
南山 85 號民宅為一落二擗頭為主體之建築，並增建右護龍及右凸規。牆體採六皮花崗石條石牆基，屋身為磚造牆外有灰壁；其中多數磚牆灰縫均已嚴重風化損壞、磚體亦有嚴重風化現象，灰壁掉落損壞嚴重。正身屋面為前後坡二導水做，左右房屋面曾以水泥瓦修建過目前仍有局部漏水現象。正身正廳鏡面牆牆基為花崗石條石造，牆身為斗砌上披灰壁，門柱為燕子磚柱，鏡面牆明間正面左右各開一窗。

照片5-6-5 正身屋面左右房已用水泥瓦改建

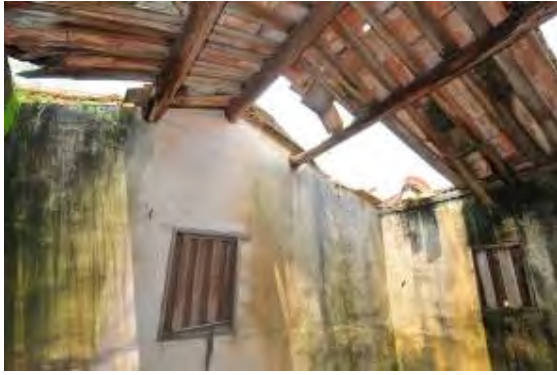
照片5-6-13 右護龍屋面崩塌構件均已腐朽損壞

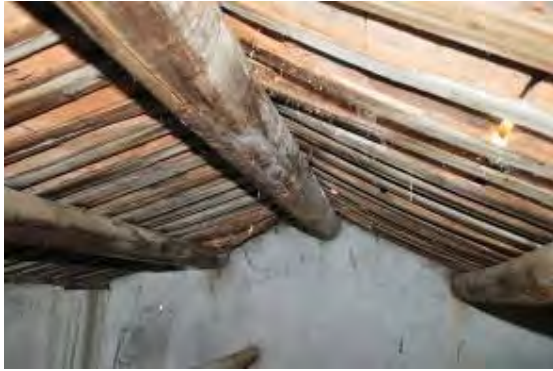
構件編號	構件名稱	檢測記錄	評估等級	修復建議	照片	備註
B-1-2	前二架	左端與牆體交接處疑似腐朽	E	抽換	5-6-15	右端含水率 19.6% 直徑約 14.5 左端含水率 19.6% 直徑約 15
B-1-3	前一架	右端腐朽	E	抽換	5-6-16	右端含水率 23.9% 左端含水率 24.6% 直徑約 15
B-1-4	中脊	右端下緣嚴重劈裂 左端	C	完整修復	5-6-17	右端含水率 20.2% 左端含水率 18.5% 直徑約 18
B-1-5	後一架	右端腐蝕約 1 米 2 壁體內部腐朽上緣破損	E	抽換	5-6-18	右端含水率 22.6% 左端含水率 17.7% 直徑約 16 漏水處含水率 17.4%
B-1-7	後二架	右端端部腐朽約 60cm 左端有蟻露	E	抽換	5-6-19	右端含水率 16.8% 直徑約 14.5
A-1	左前柱	柱頭輕微腐朽 柱腳	C	完整修復	5-6-20	
A-2	右前柱	柱頭腐朽	E	抽換		柱頭含水率 19.5% 柱腳含水率 16.2%
	右關刀拱	右關刀拱上與下尚可	C	完整修復		
	左關刀拱	左關刀拱	C	完整修復

照片5-6-17 中脊下緣劈裂材質尚可

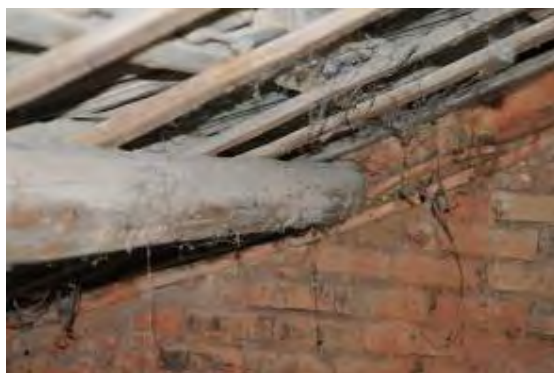
構件編號	構件名稱	檢測記錄	評估等級	修復建議	照片	備註
B-2-2	前二架	右端 左端	E	抽換	5-6-21	右端含水率 18.1% 直徑約 15.2
B-2-3	前一架	右端 左端端部腐朽	E	抽換	5-6-22	右端含水率 17.8% 直徑約 15.3
B-2-4	中脊	右端 左端	C	完整修復	5-6-23	右端含水率 28.7%
B-2-5	後一架	右端 左端腐朽	E	抽換	5-6-24

照片5-6-21 前二架直徑過小與壁體接合局部蛀空

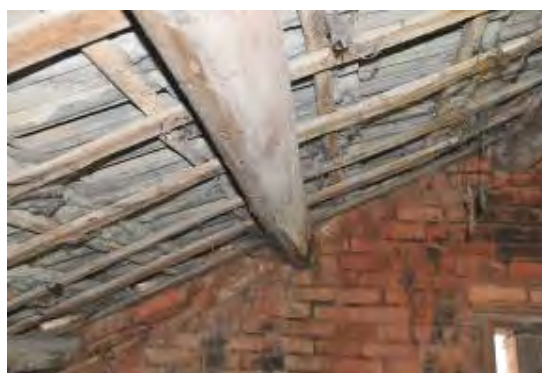
照片 5-6-22 前一架表面有蟻道，內部局部蛀空

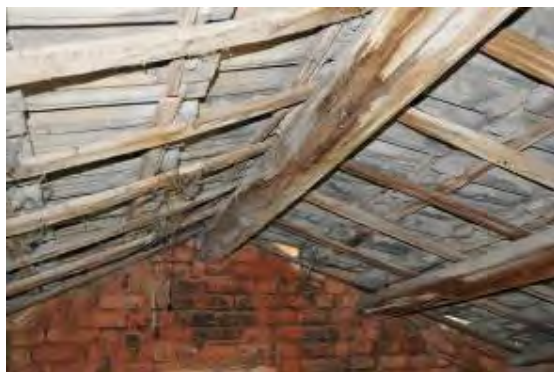
照片5-6-23 中脊受潮表有水漬，尚可

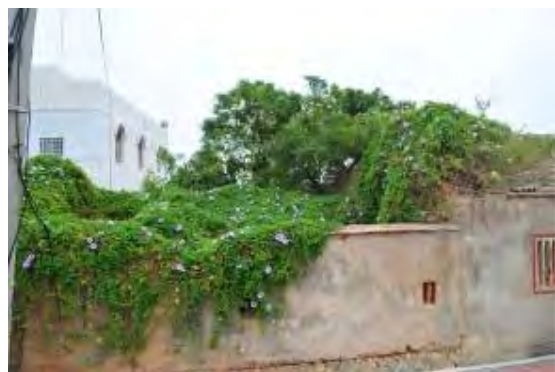
照片 5-6-30 建物前院內部植物生長

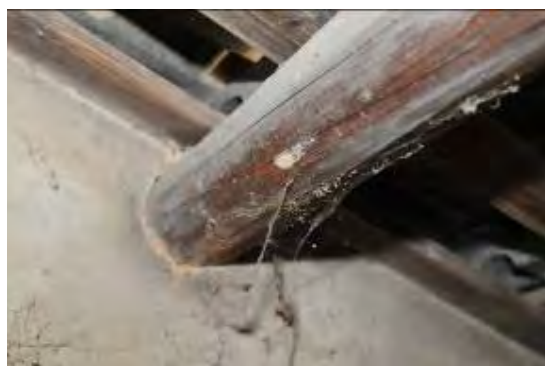
構件編號	構件名稱	檢測記錄	評估等級	修復建議	照片	備註
A-1-1	桁筒	嚴重腐朽	E	抽換		
A-1-2	後二架	左端表面有蟻路	E	抽換	5-6-33	左端含水率 16.3% 右端含水率 18% 直徑約 11.5
A-1-3	後一架	左端蛀空	E	抽換	5-6-34	左端含水率 17.2% 右端含水率 17.5% 直徑約 11
A-1-4	中脊	左端上緣有蟻巢，下緣劈裂內有蟻路	E	抽換	5-6-35	左端含水率 16.5% 右端含水率 18.8% 直徑約 14
A-1-5	前一架	左端蛀蝕嚴重	E	抽換	5-6-36	左端含水率 20.4% 右端含水率 14.8% 直徑約 11
A-1-6	桁筒	嚴重腐朽	E	抽換		
A-1-7	前三架	嚴重腐朽	E	抽換	5-6-37	
A-1-8	挑檐	嚴重腐朽	E	抽換	5-6-38

照片 5-6-33 後二架表面有蟻道，內部局部蛀蝕

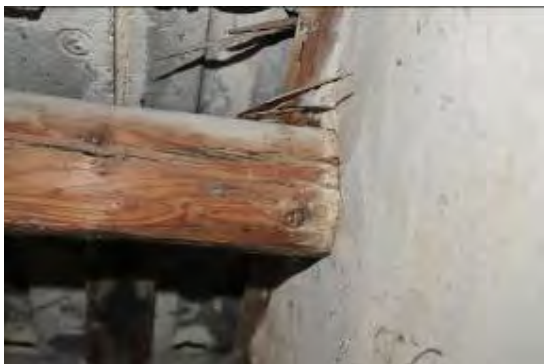
照片 5-6-45 前一架右側嚴重蛀蝕

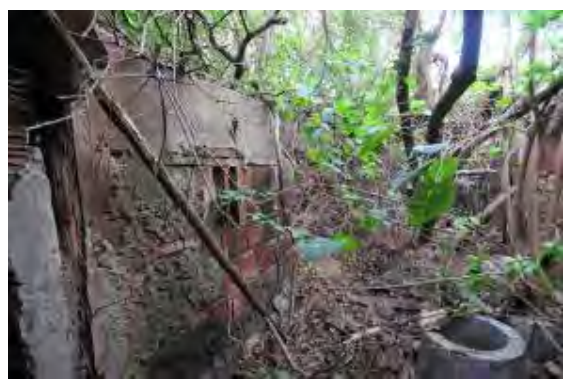
照片 5-7-10 左凸規前側中庭與崩塌之擗頭

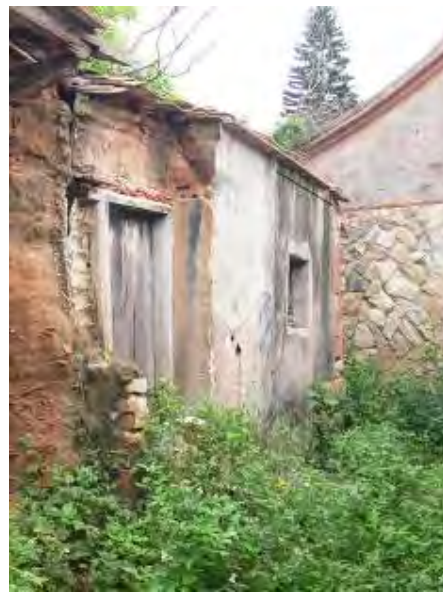
照片 5-7-16 左凸規前方壁體坡損

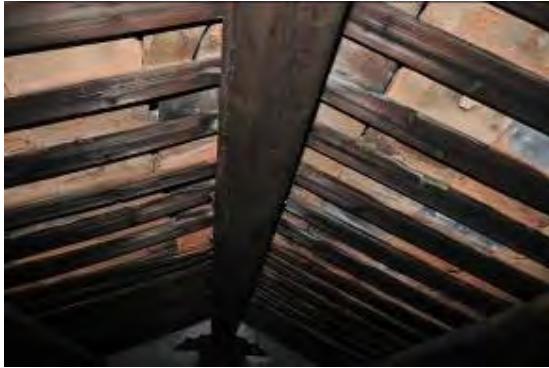
構件編號	構件名稱	檢測記錄	評估等級	修復建議	照片	備註
A-1-1	後三架	中央劈裂	C	完整修復		
A-1-2	後二架	良好、中間輕微劈裂	C	完整修復		左端含水率 23.7% 右端含水率 25.8% 直徑約 14
A-1-3	後一架	良好	B	簡易整修		左端含水率 21.7% 右端含水率 26.7% 直徑約 16.5
A-1-4	中脊	良好、前方劈裂	C	完整修復	5-7-19	左端含水率 22.1% 右端含水率 29.1% 直徑約 19
A-1-5	前一架	良好、表面輕微劈裂	C	完整修復		左端含水率 24.9% 右端含水率 29.1% 直徑約 16.5
A-1-6	前二架	右端部腐朽	E	抽換	5-7-20	右端含水率 24.2%
A-1-7	前三架	全根多處輕微劈裂、尚可	C	完整修復		左端含水率 32.2% 右端含水率 26.1% 直徑約 17
A-1-8	挑檐	表面植物復生、多處腐朽、劈裂	E	抽換	5-7-21	左端含水率 26.3% 斷面約 10*12
D-1	左後立柱	全根多處劈裂、尚可	C	完整修復		柱頭含水率 29.1% 柱腳含水率 44.6% 直徑約 15
D-2	左後瓜柱	表面劈裂	C	完整修復		
D-3	左中立柱	柱頭蛀空、柱腳有蟻路	E	抽換	5-7-22	柱頭含水率 14.1% 柱腳含水率 20.8% 直徑約 18
D-4	左前瓜柱	局部蛀蝕	C	完整修復		
D-5	左前立柱	中央至下端多處輕微劈裂	C	完整修復		柱頭含水率 27.5% 柱腳含水率 22.8%
D-6	右後立柱	柱頭有蟻路、內部局部蛀蝕，柱腳輕微劈裂、局部腐朽	C	完整修復		柱頭含水率 25.3% 柱腳含水率 47.9% 直徑約 16
D-8	右中立柱	柱腳劈裂、內部蛀空，左側中央嚴重蛀空	E	抽換	5-7-23	柱頭含水率 27.3% 柱腳含水率 18.3%

照片 5-7-19 正廳中及現況

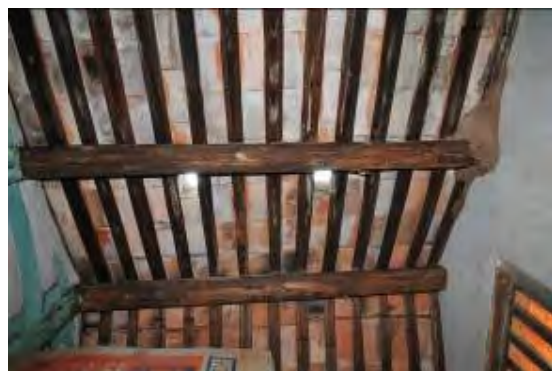
構件編號	構件名稱	檢測記錄	評估等級	修復建議	照片	備註
A-2-1	後三架	腐朽損壞	E	抽換		
A-2-2	後二架	全根多處劈裂、右端部腐朽	E	抽換	5-7-25	直徑約 14
A-2-3	後一架	右端壁有蟻窩、全根蛀蝕嚴重	E	抽換	5-7-26	直徑約 14

A-2-4	中脊	全根蛀蝕嚴重	E	抽換	5-7-26	直徑約 14.5
A-2-5	前一架	表面多處劈裂、右端與牆體交接處腐朽	E	抽換		直徑約 15
A-2-6	前二架	左端蛀蝕嚴重	E	抽換		
A-2-7	前三架	右端局部腐朽	E	抽換		
A-2-8	挑檐	腐朽損壞	E	抽換

照片 5-7- 26 後落右房後一架、中脊嚴重蛀蝕

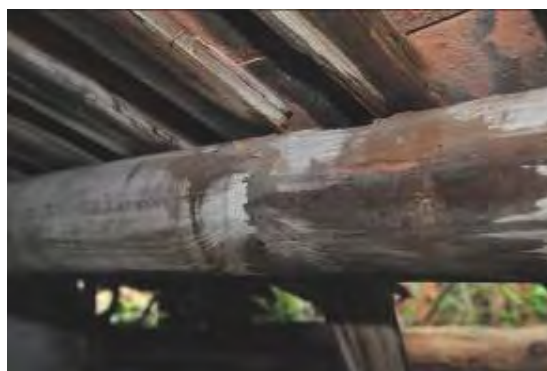
照片 5-7-33 後二架中間偏右局部蛀空

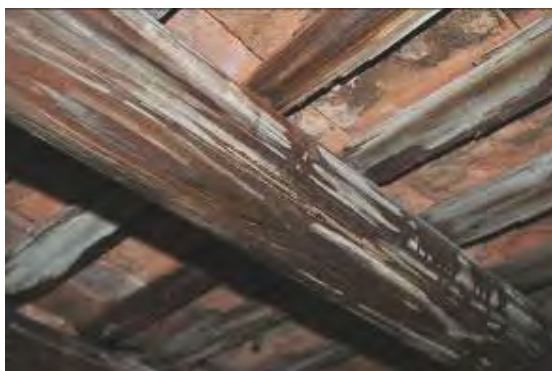
照片5-7-34 後一架中央至右端白蟻蛀蝕

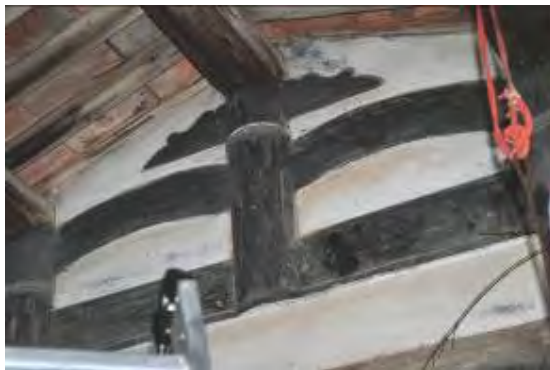
照片5-7-40 右中瓜柱內部蛀空

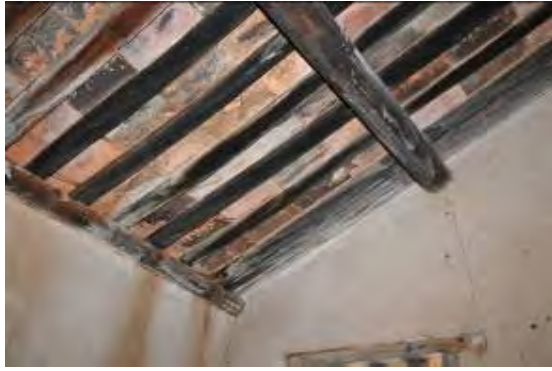
構件編號	構件名稱	檢測記錄	評估等級	修復建議	照片	備註
F-2-1	桷筒	與牆體接合處腐朽	E	抽換		
F-2-2	後二架	與牆體接合處腐朽	E	抽換	5-7-45	直徑約 12-13
F-2-3	後一架	與牆體接合處腐朽	E	抽換	5-7-45	直徑約 12-13
F-2-4	中脊	與牆體接合處腐朽	E	抽換	5-7-46	直徑約 15
F-2-5	前一架	與牆體接合處腐朽	E	抽換	5-7-46	直徑約 12-13
F-2-6	桷筒	與牆體接合處腐朽	E	抽換		
F-2-7	挑檐	與牆體接合處腐朽	E	抽換		
F-1-1	掬蘇	右端部腐朽	E	抽換		
F-1-2	後二架	右端部腐朽	E	抽換	5-7-47	
F-1-3	後一架	右端部腐朽	E	抽換	5-7-48	
F-1-4	中脊	牆體內部腐朽	E	抽換		
F-1-5	前一架	右端部腐朽	E	抽換		
F-1-6	桷筒	與牆體接合處腐朽	E	抽換		
F-1-7	挑檐	與牆體接合處腐朽	E	抽換		
F-3	大通	彎曲、前後端部腐朽	E	抽換		直徑約 16
F-4	後一瓜柱		C	完整修復		直徑約 14.3
F-5	中瓜柱		C	完整修復		直徑約 15.5
F-6	前一瓜柱		C	完整修復		直徑約 14.3

照片5-7-45 左凸規現況(一)

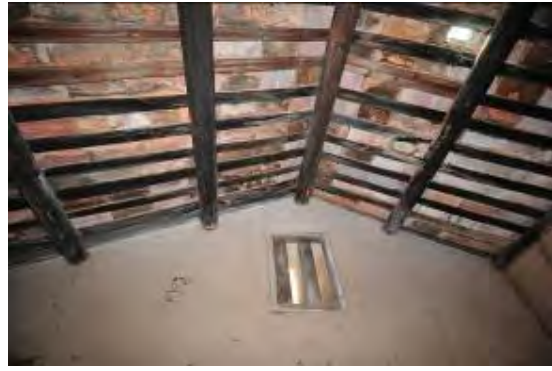
照片5-7-46 左凸規現況全景(二)

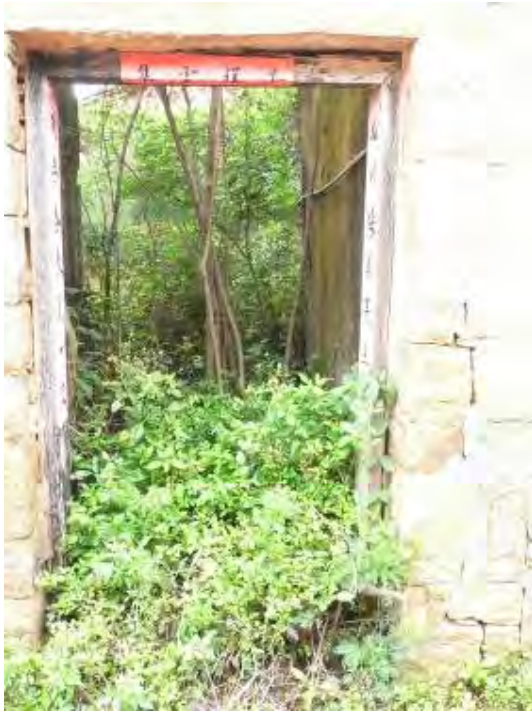
照片5-7- 54 前庭內草木生長延伸出來

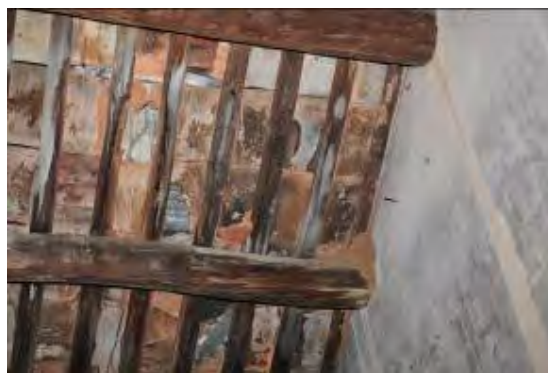
照片 5-7- 64 右房前一架右側與壁體交接處有明顯蟻窩

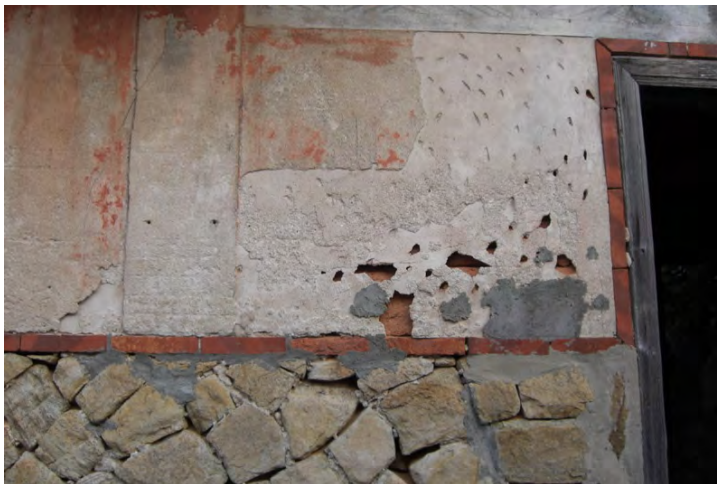
入口處外牆

磚砌外牆粉刷部份已形成表裡脫離，並造成溼氣停留之空氣層，建議於修繕時，粉刷脫離的部份應予以敲除，再以同質性之粉刷材料抹平，至於牆基塊石疊砌部份，縫隙間不應以水泥填縫，造成外牆牆基部份形成多處熱橋，導致日後室內能源流失，也造就將來壁癌發生的可能性。

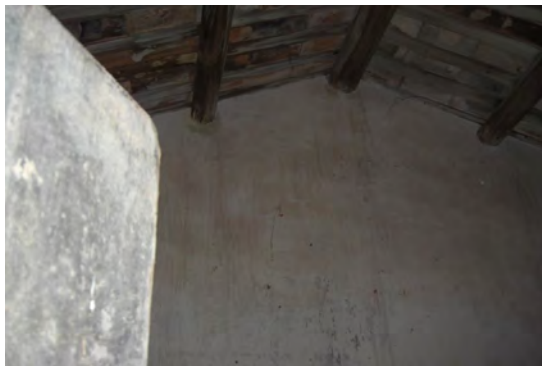
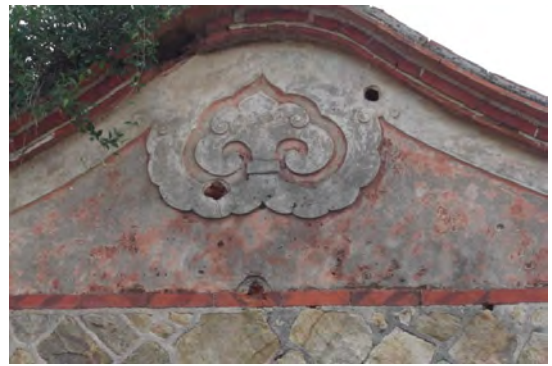
戶外山牆情況

由屋頂熱像圖顯示屋頂椽仔及屋瓦等部份，是室內空間能量流失之主要原因，也導致室內空氣環境品質低落，建議於防水布上或下施作一層斷熱材，防止戶外之輻射熱或寒氣進入室內；至於山牆上 L02 線上之高溫點處，由室內外照片比較判斷，應是外部工人於粉刷施作時所留下施工的缺陷，如工作架（鷹架）支撐點，未來極大可能導致壁癌發生。

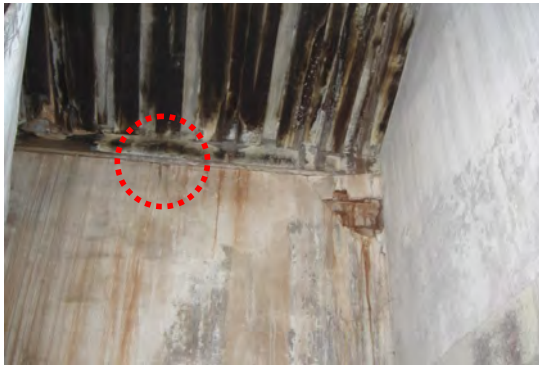
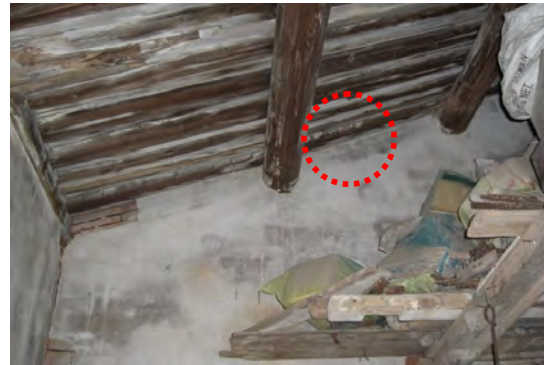
上述二個不同部位屋頂與外牆銜接部份顯示出牆頭溼度偏高，相對提供椽仔端點處白蟻居住的適宜環境，也說明為什麼椽仔兩頭容易腐蝕及白蟻蛀蝕的原因，未來在修繕應考慮此部份，如何加強防止水氣在此凝聚。

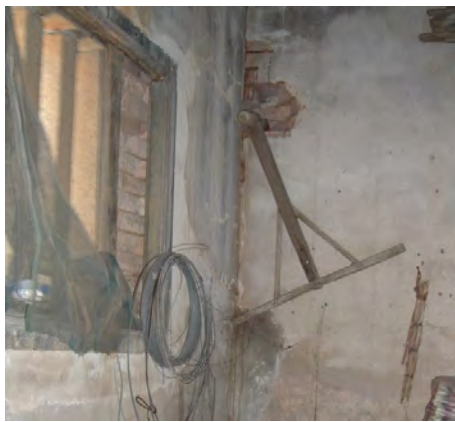
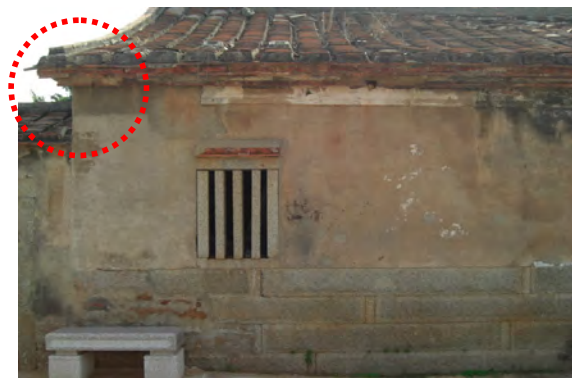
屋頂高低不同之落差於室內熱像圖牆面溫度分佈之強烈對比可判斷出，因此在政府鼓吹「節能減碳」之政策下，於修繕時可考慮於外牆高低差立面加設熱傳導係數較佳之斷熱材，防止戶外之輻射熱或寒氣進入室內，提昇室內環境之舒適度。

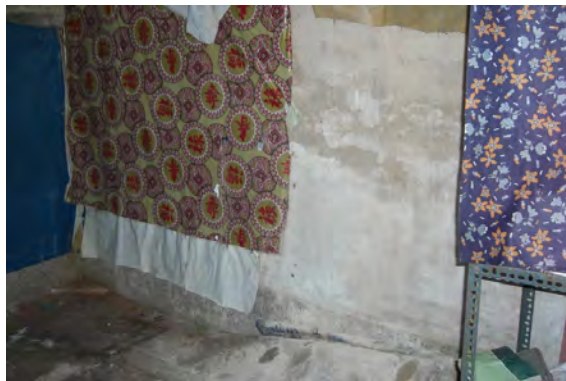
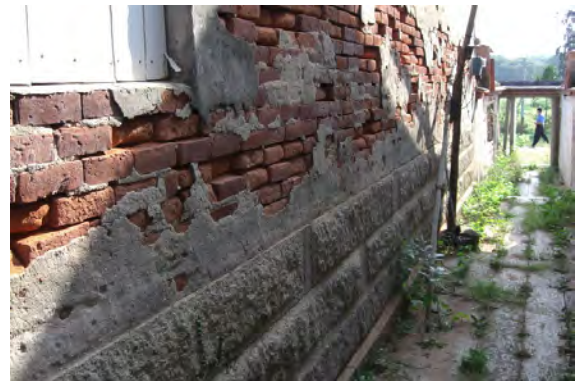
外牆情況

室內熱像圖顯示牆身及牆基溫度分佈有很大之差異，由戶外牆面粉刷斑駁的情況來看，應是水氣侵入牆基而導致分散停留於牆內，此現象容易導致日後黴菌成長，相信經由修繕處理後，此種現象應可消除。
