珠山村段一六八地號古洋樓整修工程工作報告書

金門古洋樓 整修工程

中華民國八十八年七月

本工作報告書為金門國家公園珠山村段一六八地號古洋樓整修工程之施工記錄。報告書之主要內容大致分為四部分：第一個部分為介紹金門洋樓建築，經由目前有關金門洋樓建築之研究報告書所歸納出之建築特色、建築形式及營建風水上之禁忌，使讀者在閱讀施工記錄之前能對金門洋樓建築先有一概括的瞭解。第二部分為此案整修前的調查及修復建議。第三部分為修復計畫，主要內容包括修復原則與修復流程以及個案之修復任務編組與修復匠師名冊。第四部分為修復工程記錄，詳實記載施工過程及步驟，以供未來後續洋樓建築修復及歷史研究有一完整的依據。施工記錄主要採用圖像及輔以文字說明之方式進行。本報告書在附錄之部分彙整修復過程中之建築圖集，可使讀者對此案例有更深一部的瞭解。

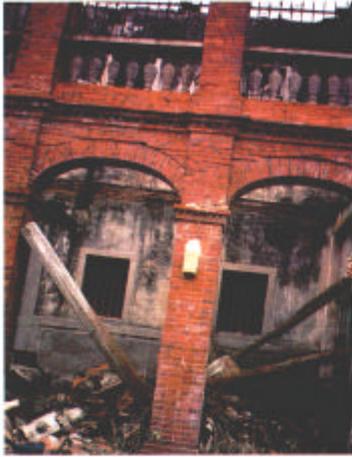
- 位置：迴廊
- 整修前狀況：圍牆嚴重損毀。
- 建議修復：全面整修予以復原。

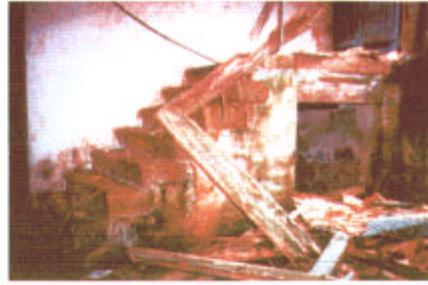
- 位置：正廳後方
- 整修前狀況：壁體已嚴重發霉腐爛，木門毀壞石梯塌陷。
- 修復方式：石梯予以整修復原，修補壁體，現場清理恢復整潔。

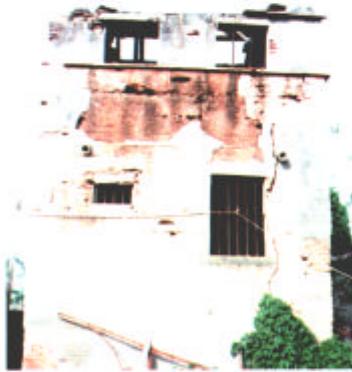
- 位置：迴廊
- 整修前狀況：屋頂嚴重坍塌，四周壁體發霉腐朽。
- 修復方式：屋頂及壁體依原樣復原。

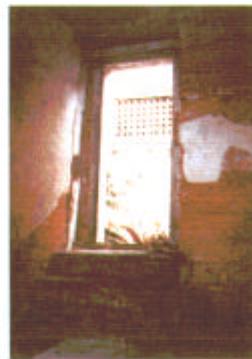
- 位置：正廳後方
- 整修前狀況：表面層已嚴重剝落，石梯損壞，現場凌亂不堪。
- 修復方式：石梯予以整修復原，修補壁體，現場清理恢復整潔。

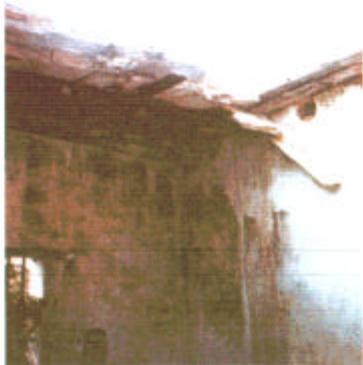
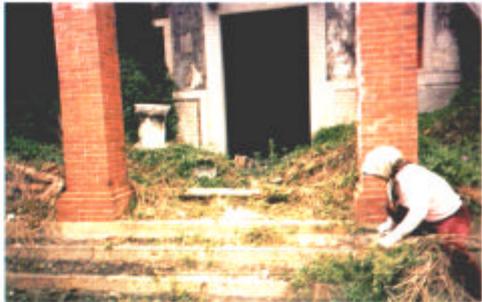
<ul style="list-style-type: none"> • 位置：迴廊 • 整修前狀況：屋頂嚴重腐朽，壁體發霉腐朽。 • 修復方式：屋頂及壁體予以依原樣復原。 	<ul style="list-style-type: none"> • 位置：主入口 • 整修前狀況：入口石柱柱頭嚴重損壞。 • 修復方式：依原樣復原。

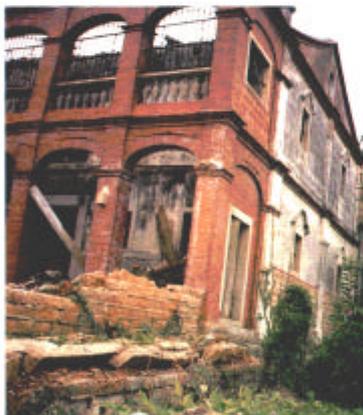
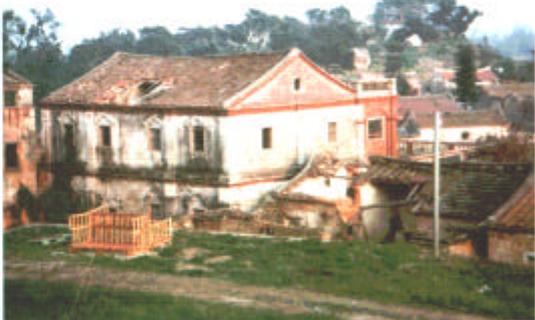
<ul style="list-style-type: none"> • 位置：正立面 • 整修前狀況：五腳氣立面牆已傾斜。 • 修復方式：保留原牆面並傾斜扶正 	<ul style="list-style-type: none"> • 位置：二樓頂屋面 • 整修前狀況：主體建築屋面呈現局部塌陷，後方更樓之屋面已嚴重坍塌。 • 修復方式：屋面全部換新，並加設防水層。

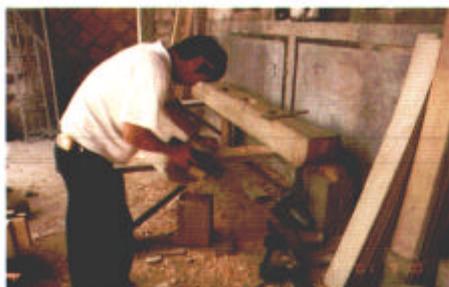
在「步通」預備材上以墨斗彈出中心線，定出榫孔位置及範圍，鑿孔深度約通梁面下五公分。

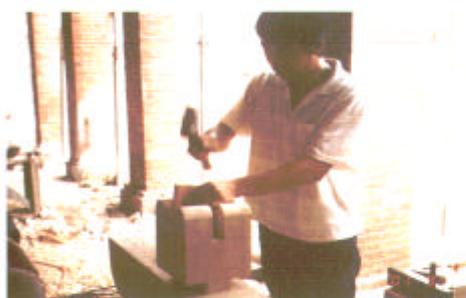
豎筒製作及組裝。

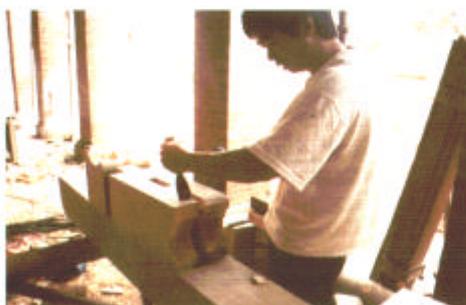
依據楹仔弧度，以扁鑿修整出與(豎筒)密合的弧度。

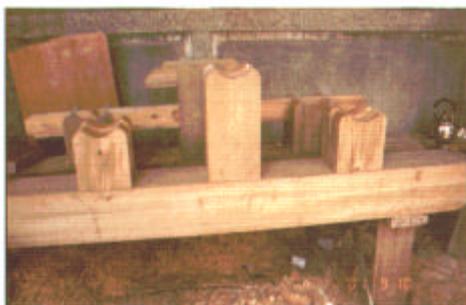
尺寸不合處，於現場即時修改。

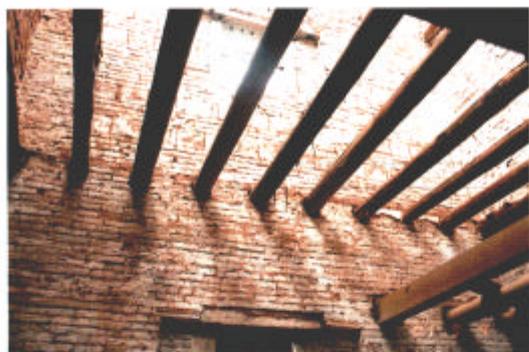
次間樓板桁木 10 支(原有)

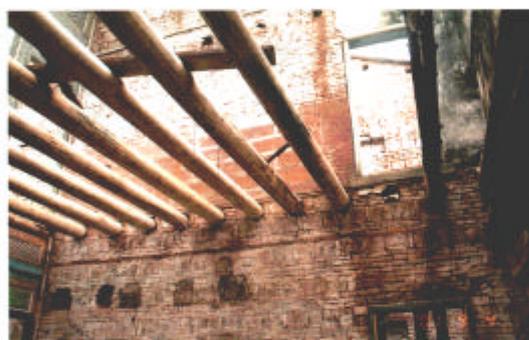
明間樓板桁 12 支(原有)

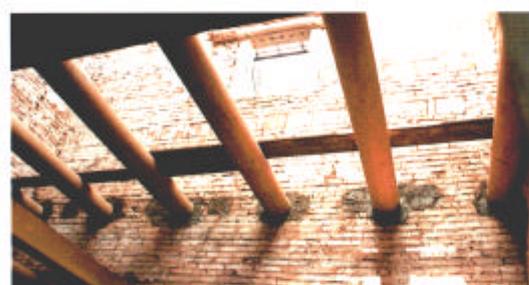
次間樓板桁木 6 支(抽換後)

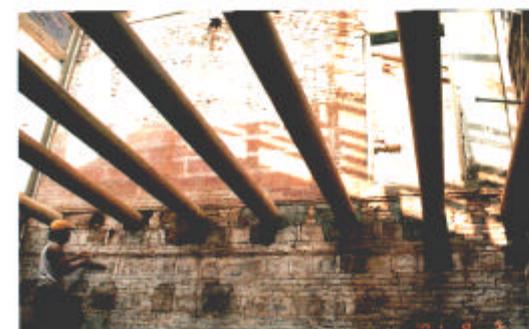
明間樓板桁木 8 支(抽換後)

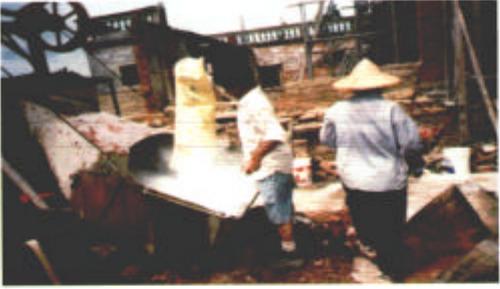
置入白灰

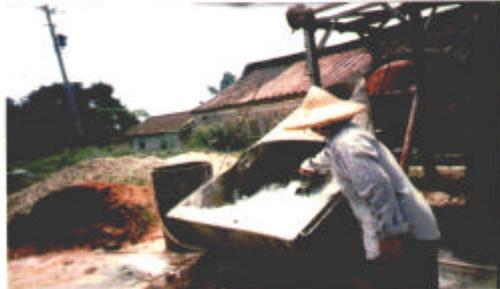
加入水

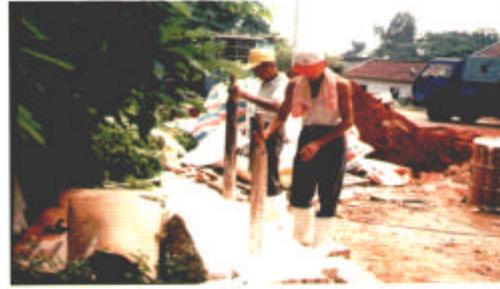
以木椿敲擊，讓水分充分吸收乾燥，曝曬後再重覆敲擊

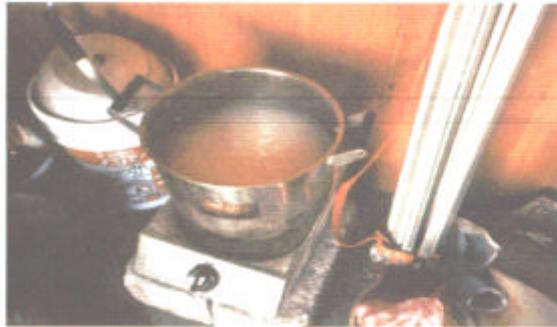
。三合土黏結材製作，黑糖、水、糯米煮成稠狀。

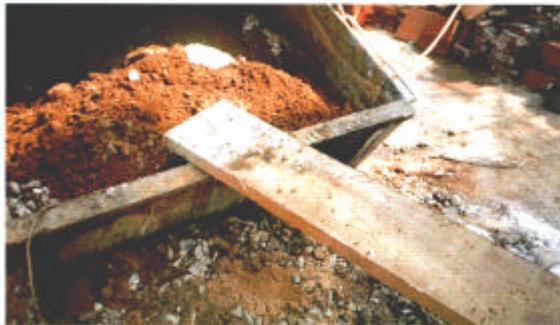
將紅土、蠣殼灰與上述原料一同置入攪拌機均勻攪拌。

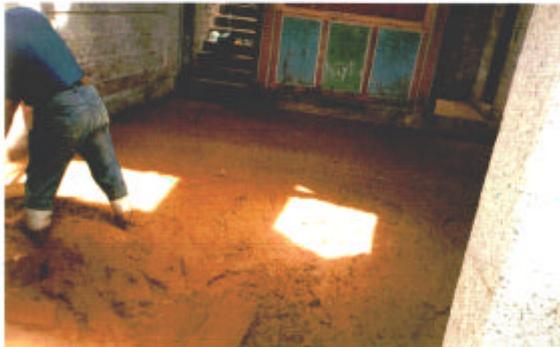
三合土掃底。

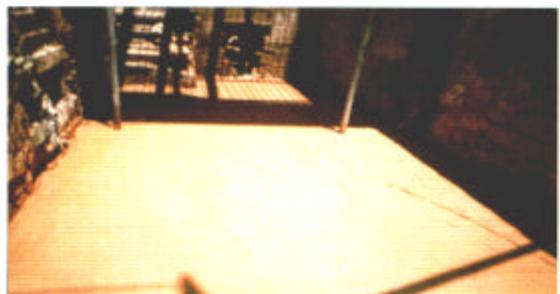
再以自製簡易整平把抹平風乾。

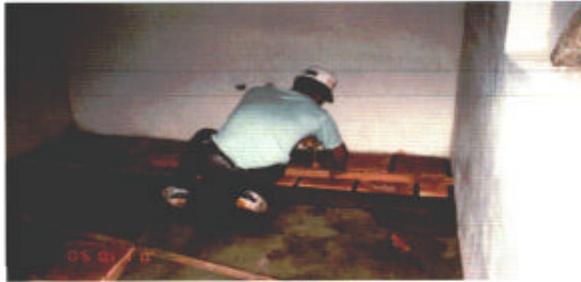
。三合土局部掃底。

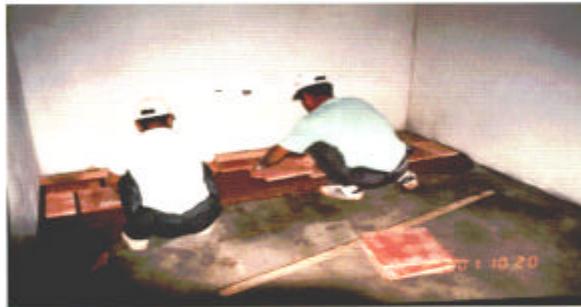
木桿一方面壓實一方面作水平調整。

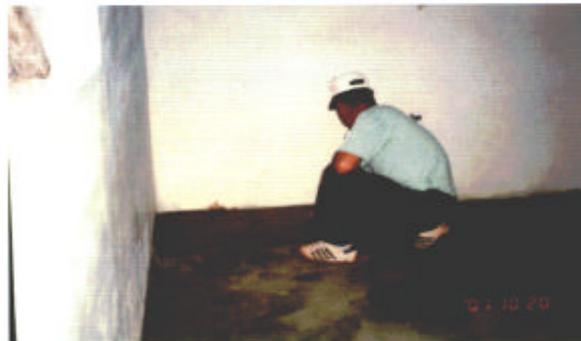
一邊壓實一邊以木柄測試面磚與黏結材密合與否。

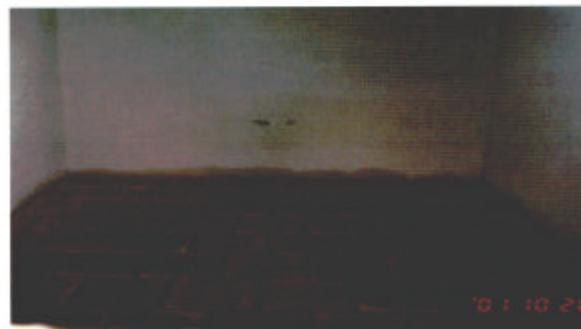
清理完成。

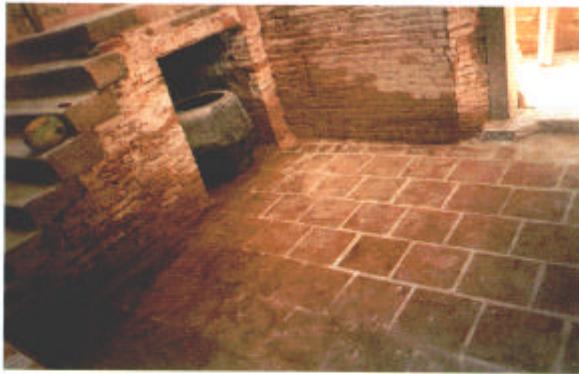
原有污損地坪敲除，向下挖除約二十公分深度。

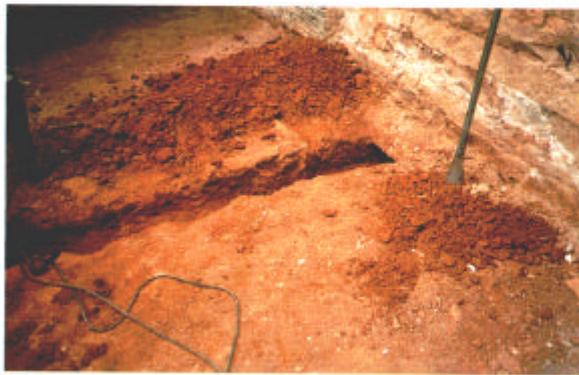
將雜物清除，地面夯實、整平。

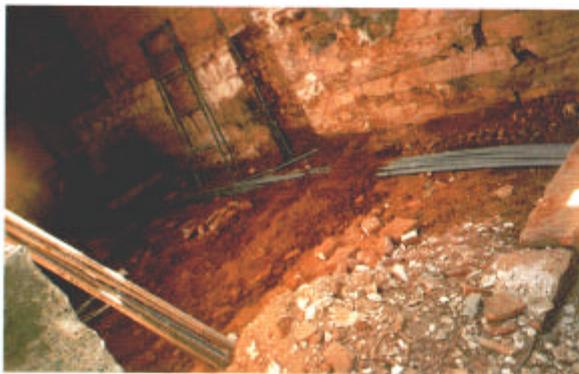
預埋管路後，回填三合土並夯實。

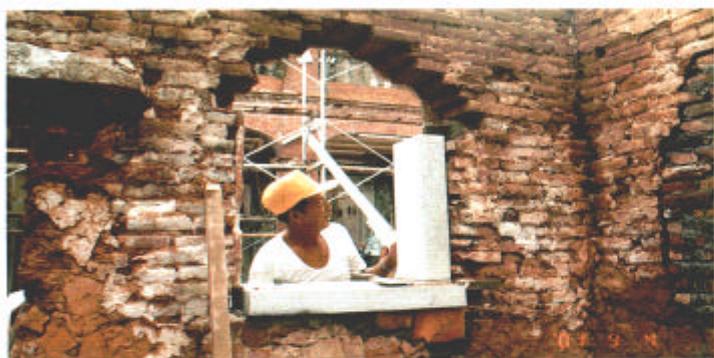
現場組裝時，舊材可利用部份，仍依圖面所示保留。

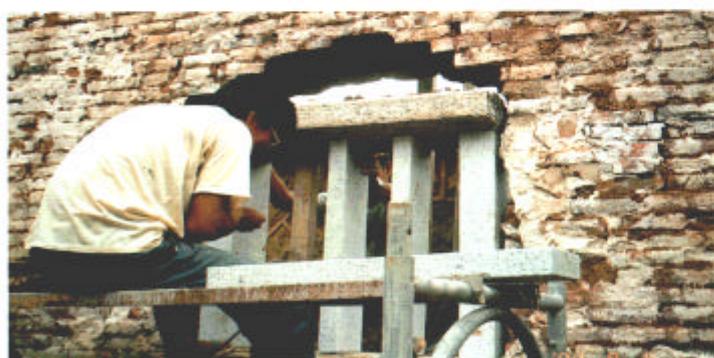
微調時，石縫卡榫應儘量牢實不鬆動。

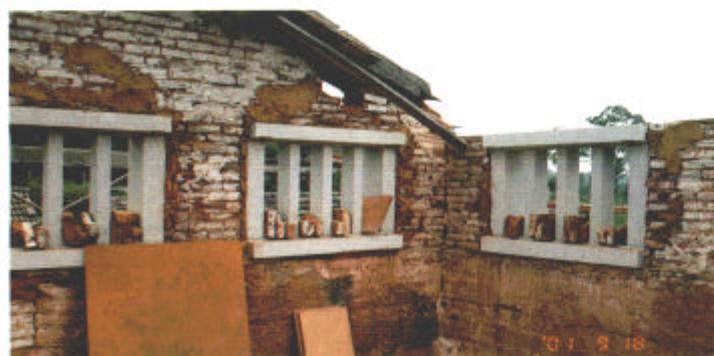
細縫填實並行壓密固定。

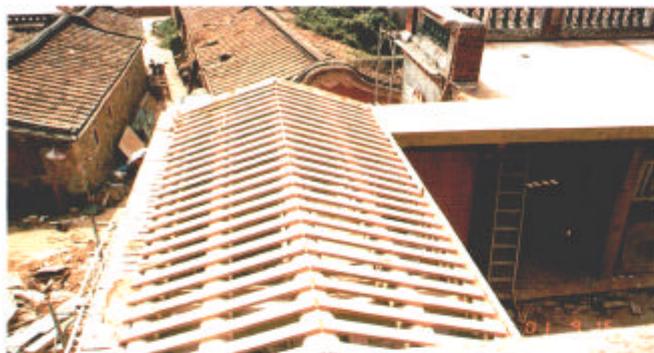
椽仔上鋪木板拼接處需密合，防水毯鋪面設時清理鋪面設面，以免雜質影響黏結度。

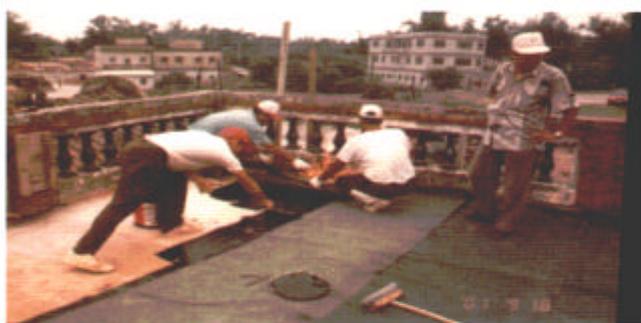
防水毯鋪設時交何處至少 10 公分並以瀝青接合達全面止水效果。

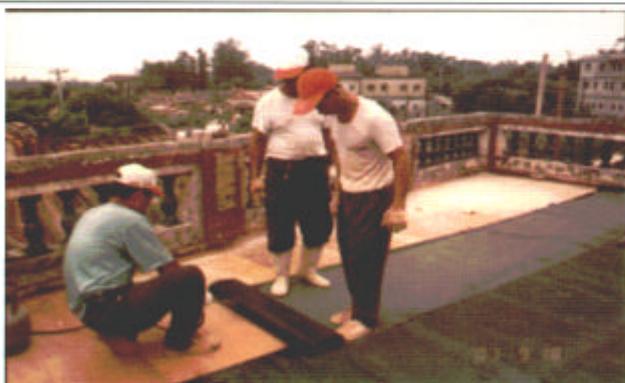
防水毯與屋頂台度交接處至少垂直拉上 10 公分以烤瀝青著實密合

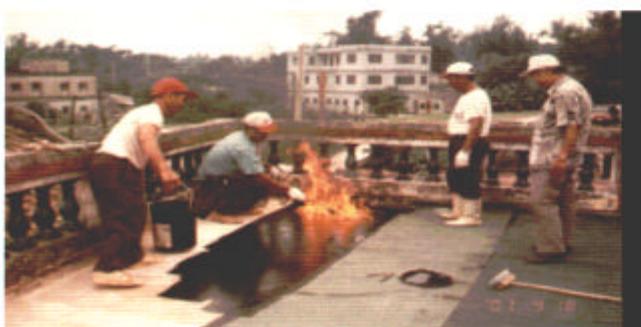
高溫使瀝青融化充分發黏結作用

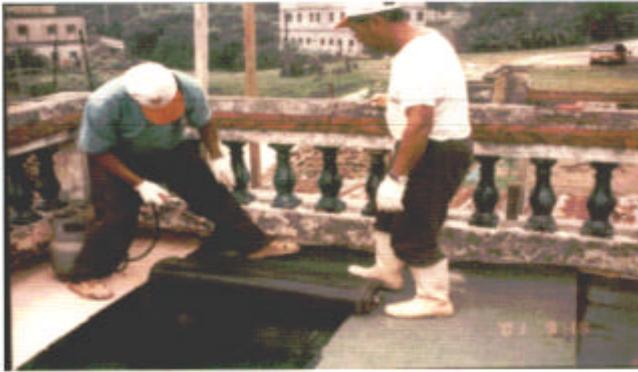
台度交接處最為滲水來源，
需重複檢視

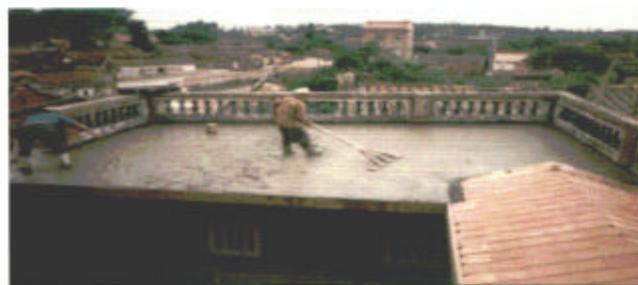
表面抹平以利後續鋪磚作業

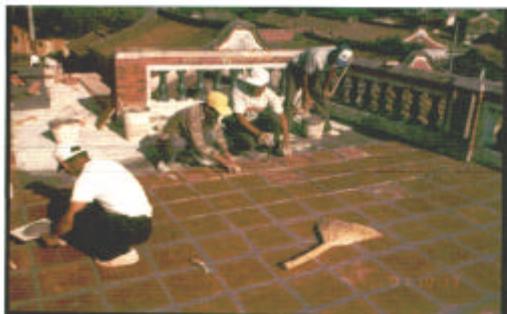
拉水準線後局部掃底，鋪貼抹縫。

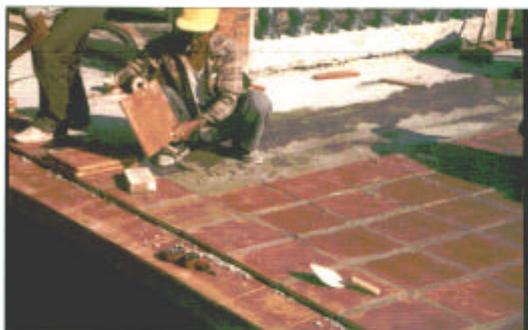
以木把柄輕力敲擊磚面，確保面磚與砂漿著實密合。

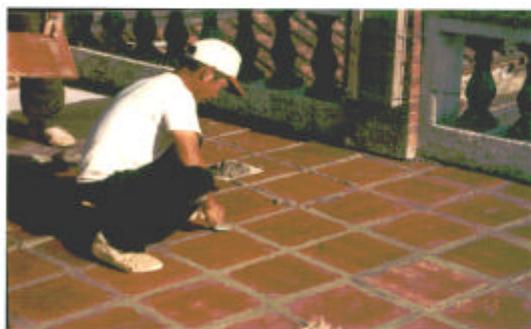
將溝縫劃平與磚面齊

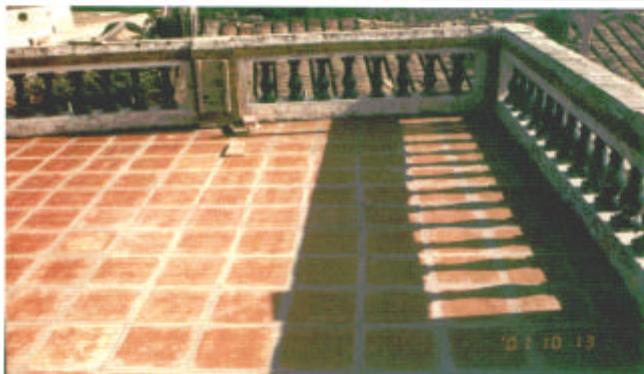
清理完成。

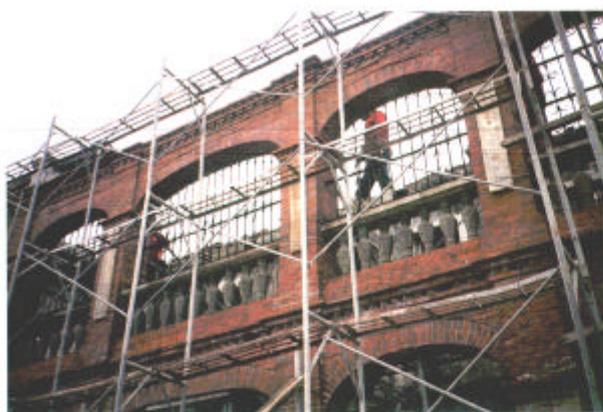
施工鷹架搭設時，需預留水平及垂向觀測人員及儀器的位置。

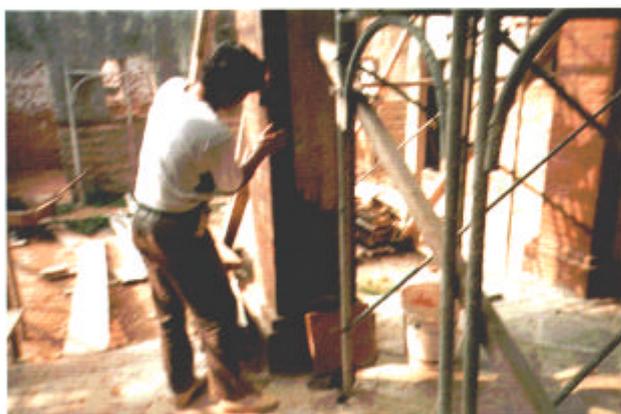
一樓部份不予推動，但仍須作斜撐固定以免影響二樓施作中牆面之穩定。
