# 金門海珠堂整修工程

## 工作報告書

委託單位：內政部營建署金門國家公園管理處  
執行單位：曾文吉建築師事務所

# 山后民俗文化村海珠堂修護工程 工作報告書

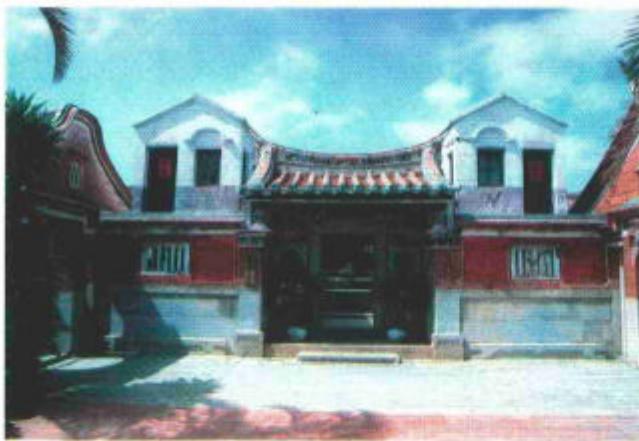
· 正立面修護前

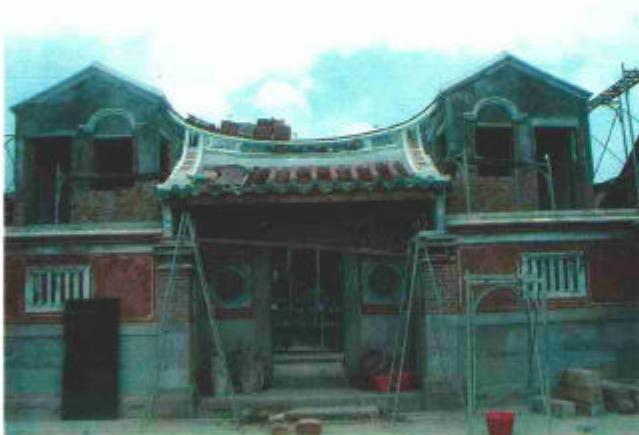
· 修護中

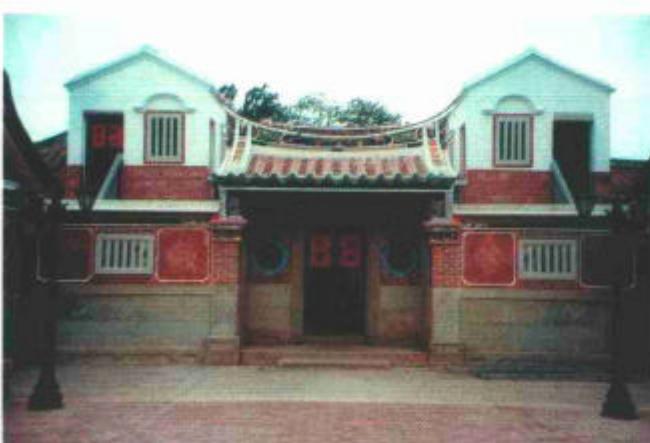
· 修護後

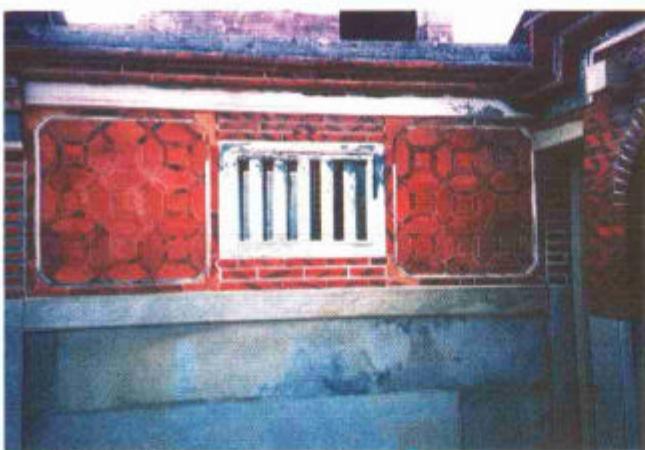
· 圍牆修護前

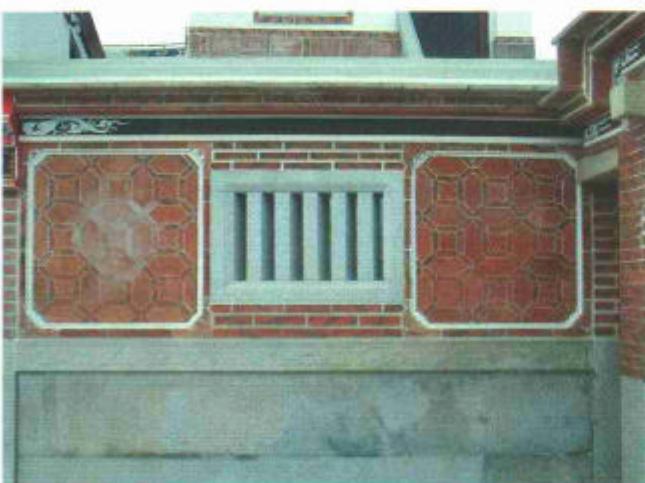
· 修護後

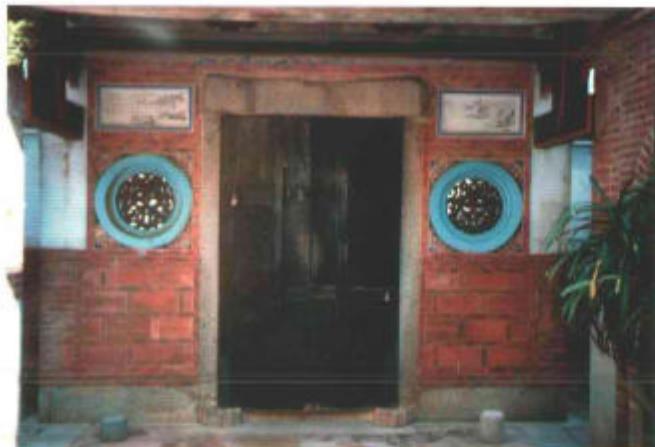
· 門廳背立面修護前

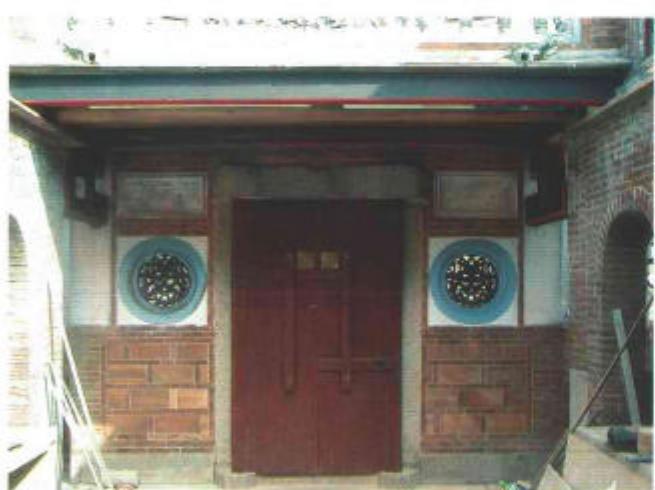
· 修護中

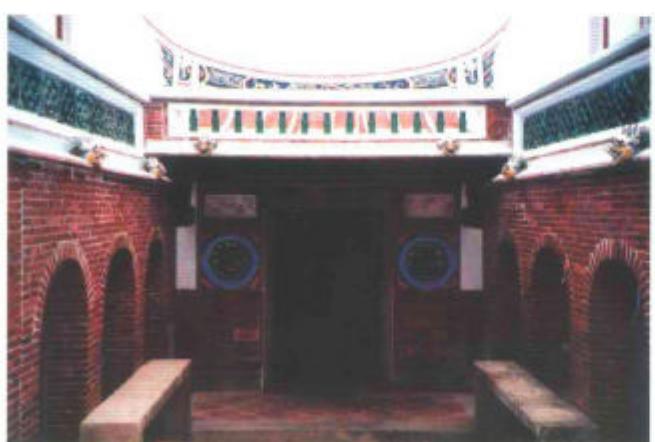
· 修護後

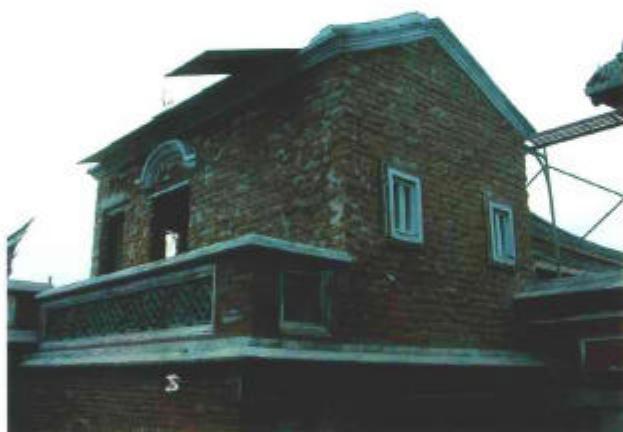
· 修護中

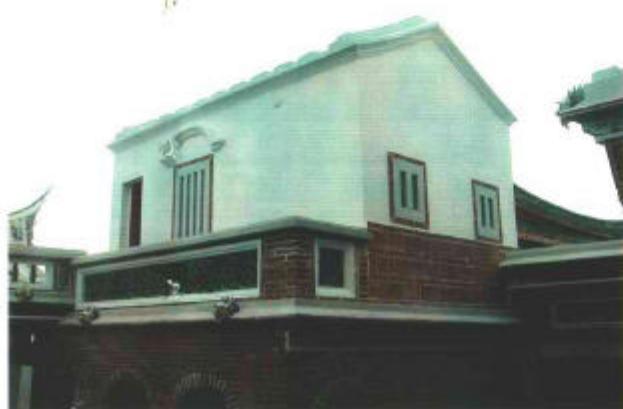
· 修護後

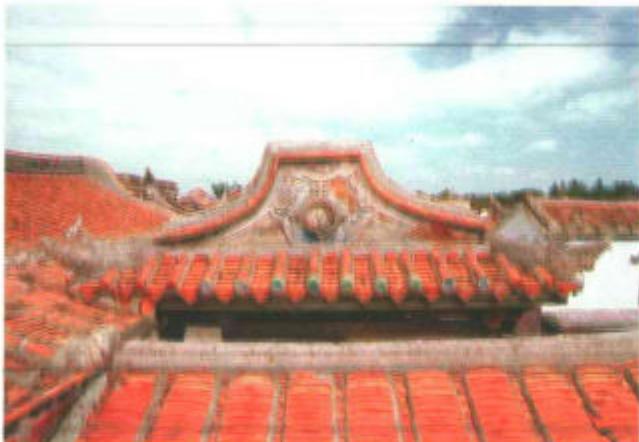
· 軒亭山牆修護前

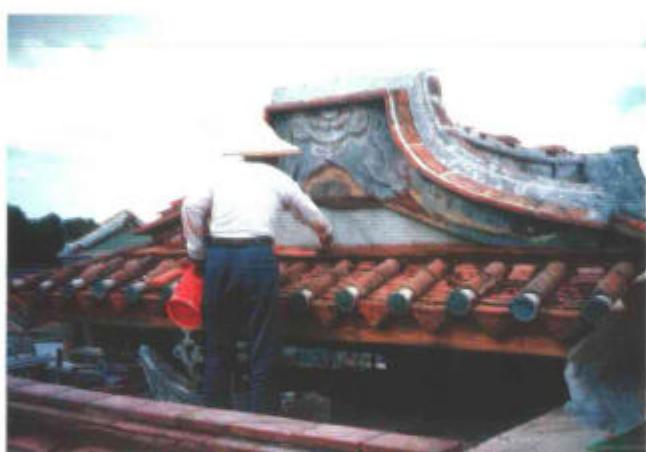
· 修護中

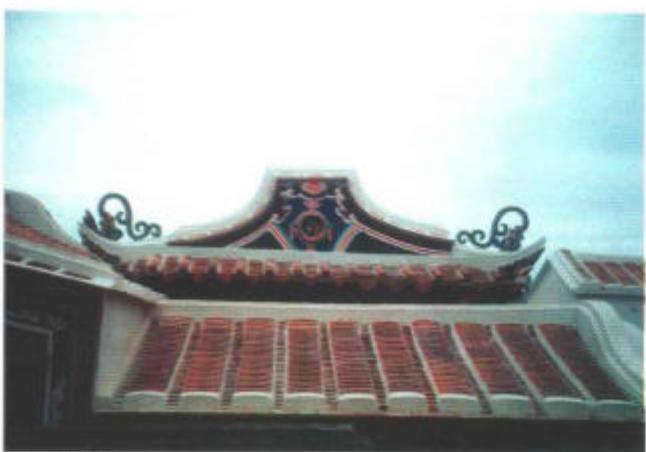
· 修護後

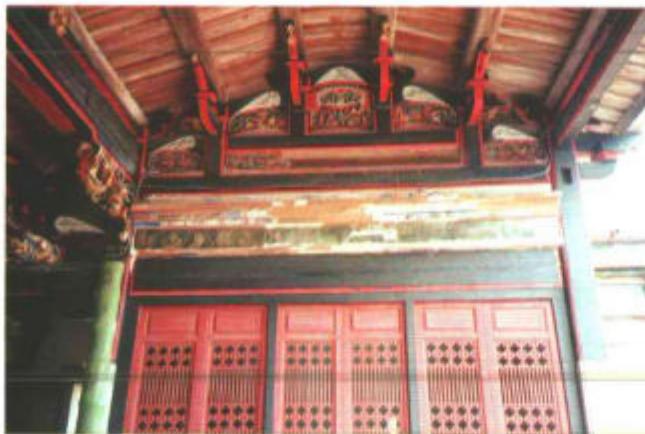
· 軒亭棟架修護前

本次修護工程隱蔽部份之木料損壞情形已符合當初調查時之推論，惟天溝處因漏水致木質腐朽情形較推論嚴重，致軒亭前後木柱身及子孫巷木構件已腐朽嚴重，基於結構安全之考量下予以抽換並辦理工程變更設計。

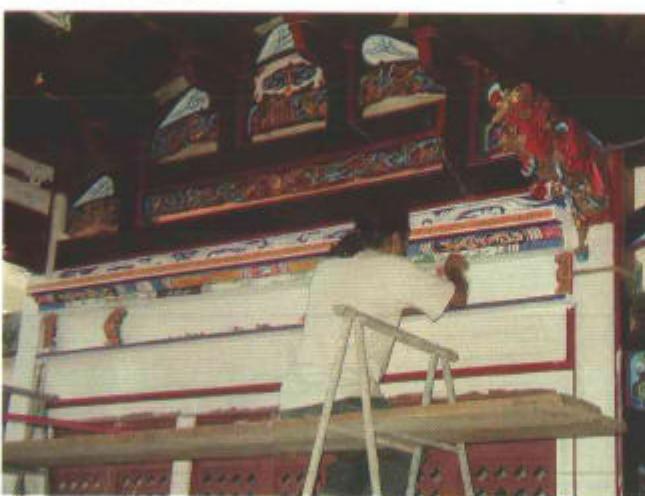
· 修護中

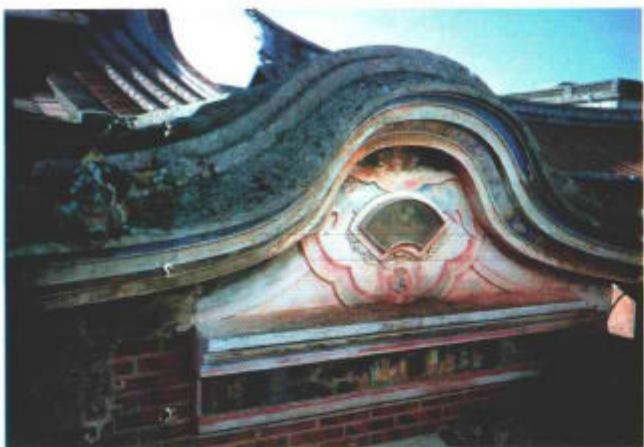
· 後樺頭山牆修護前

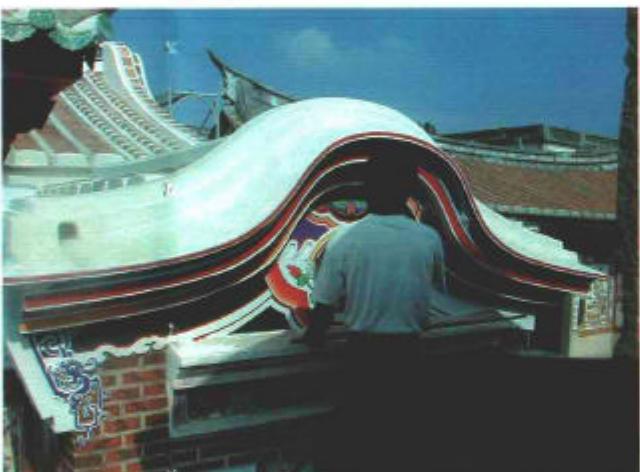
· 修護中

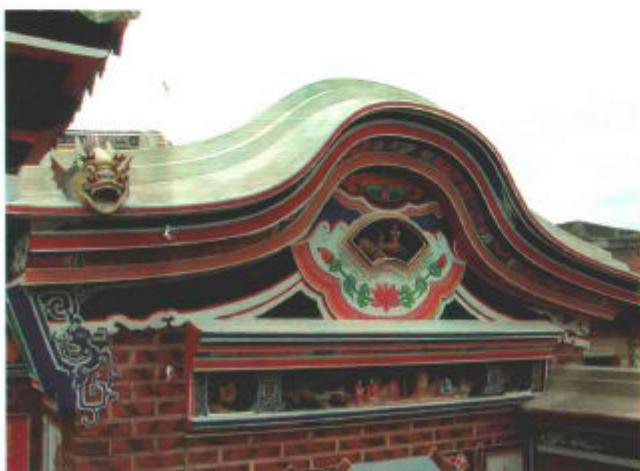
· 修護後

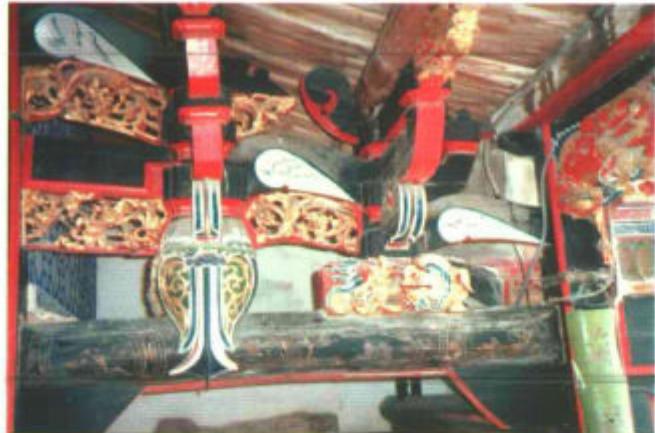
· 子孫巷棟架修護前

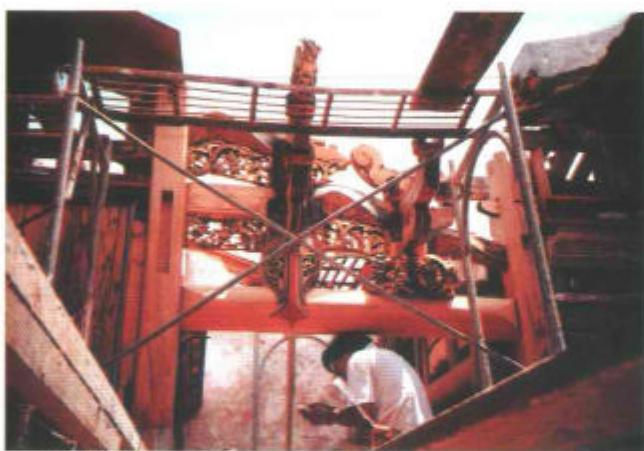
· 修護中

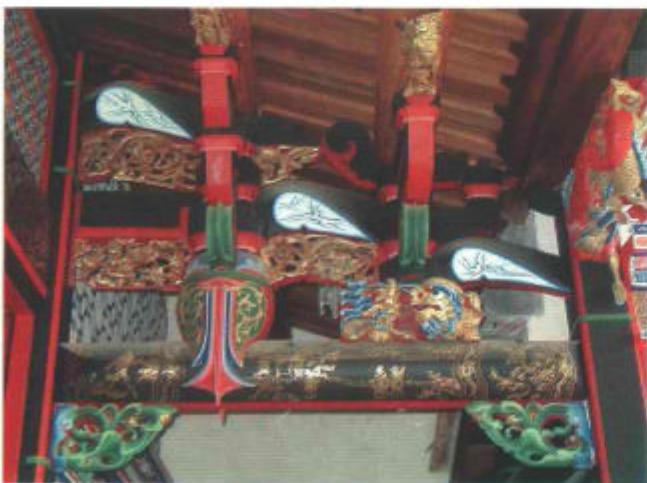
· 修護後

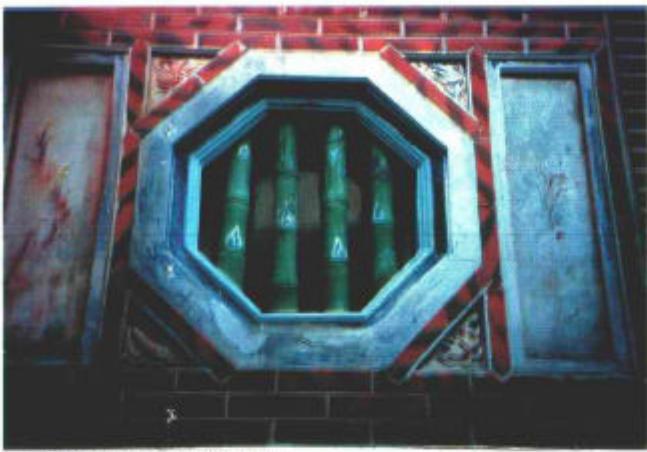
·後樺頭竹節窗修護前

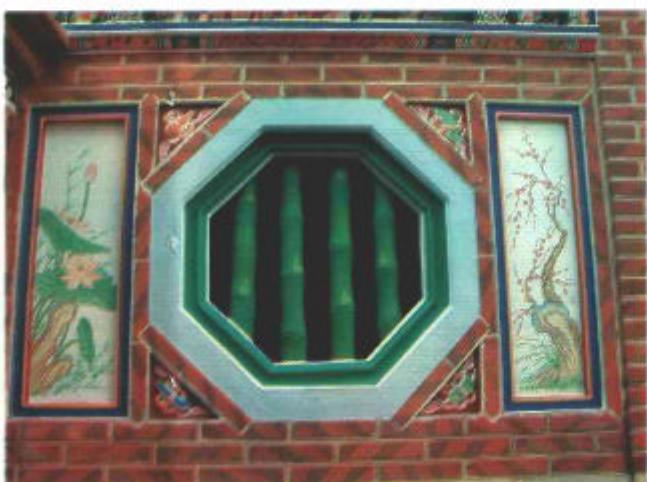
·修護後

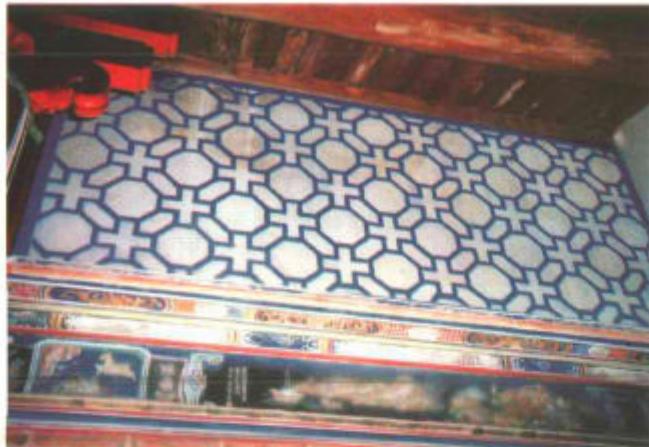
· 水車堵及壁堵彩繪修護前

海珠堂水車堵原係為跤趾陶作品，於民國69年重修前已遭毀損破壞，後因經費考量故更換為泥塑及水泥作品；設計圖說繪製僅將水車堵整修之，但為配合十八間厝整體之裝修風格，並由基金會提出其原貌應為跤趾陶堵，故經過變更設計程序將其復原為跤趾陶堵。

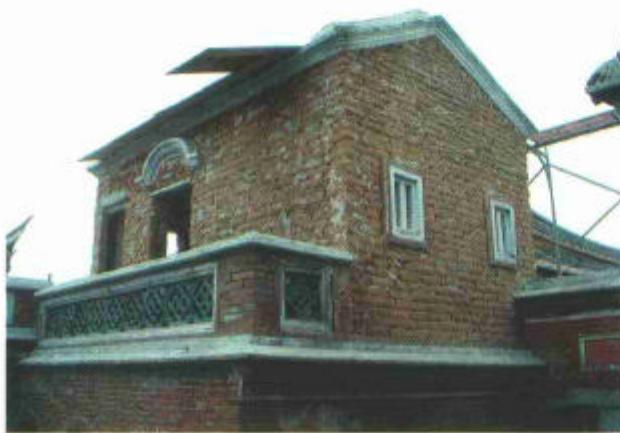
圖3-4 粉刷層刮除，直至露出牆體結構

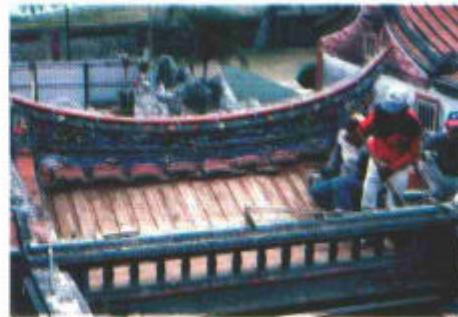
圖3-1 屋面舊瓦拆除、清理

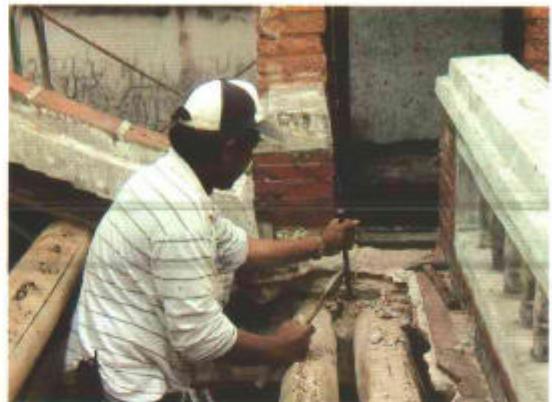
圖3-6 桁木拆解

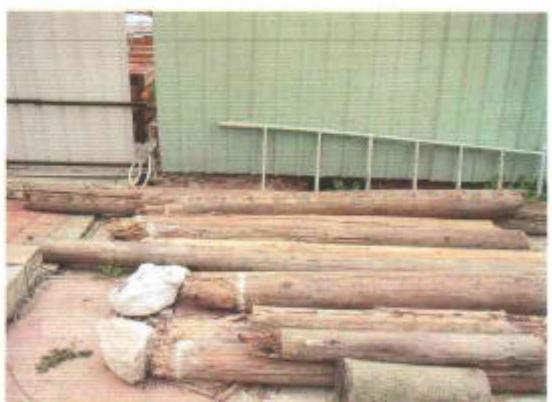
圖3-8 待整修之桁木集中存放

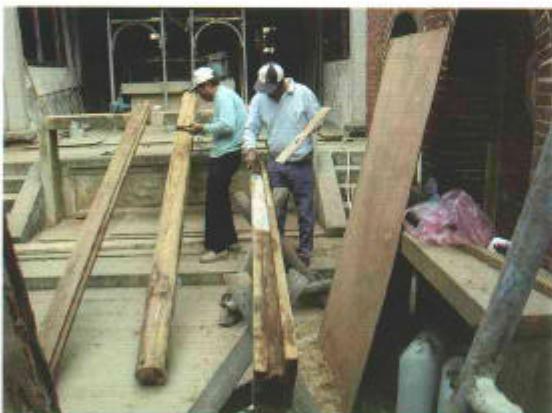
圖3-9 木料整修

- 依構件木料損壞情形決定其修護方式為修護或抽換(圖3-9)。經現場檢視桁木現況，以左右前樺頭損壞較為嚴重，但細木等雕花構件仍保存完整，全數予以保存。
- 正面牆體台度石材清洗、腐朽雕花磚材掉落修補。左右前樺頭油漆粉刷層裂縫整修，並灌注防蟲蟻藥劑(圖3-10)，台度斗子砌仿作。水車堵清理(圖3-11)，並確定跤趾陶施作題材。
- 前樺頭壁體整修(圖3-12)，並預先鑿出水電管線線路(圖3-13)。

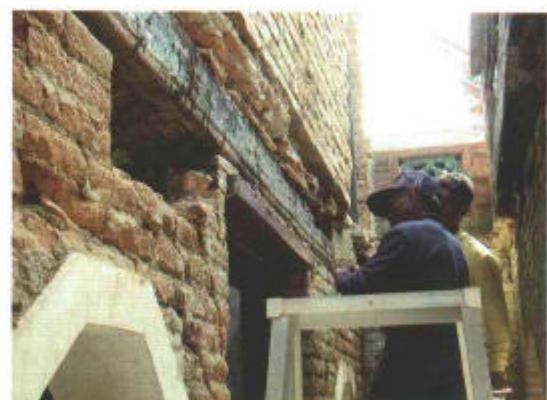
圖3-12 壁體整理

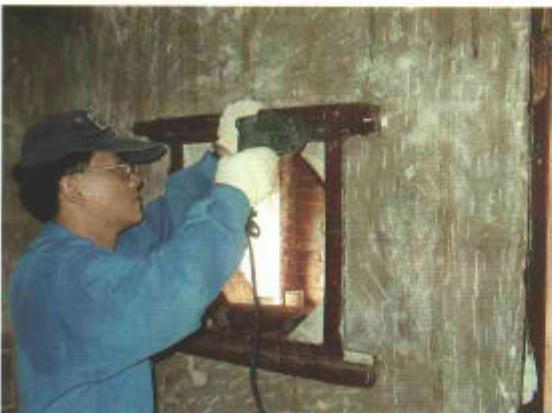
圖3-10 舊木料灌注防蟲藥劑

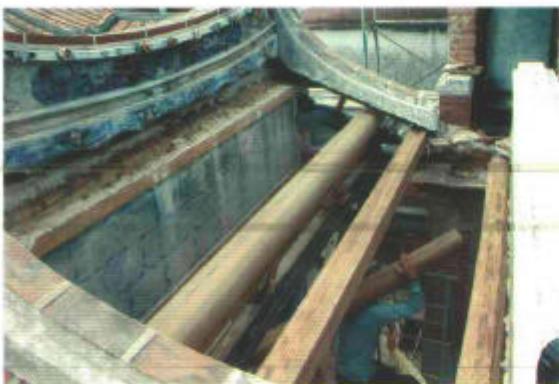
圖3-14 桁木安裝

- 屋面鋪設：安裝桁木(圖3-14，3-15)，桷木於安裝前需噴油防水漆二道以求徹底防護，再以竹釘固定桷木，並於桷木間隔之間鋪望板後再予施作防水毯(圖3-16，3-17)。

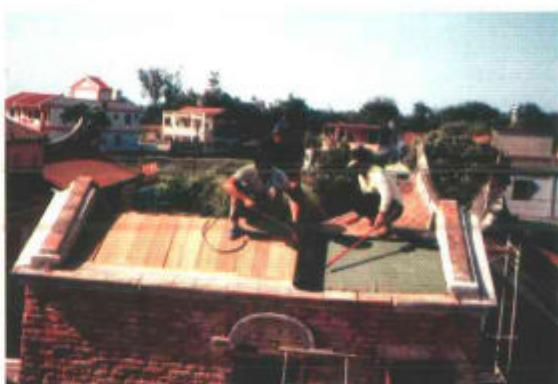
圖3-16 檉頭鋪設防水毯

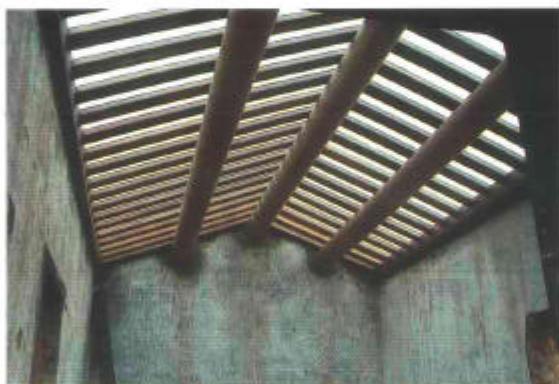
圖3-15 檉頭桁木、桷木安裝完成

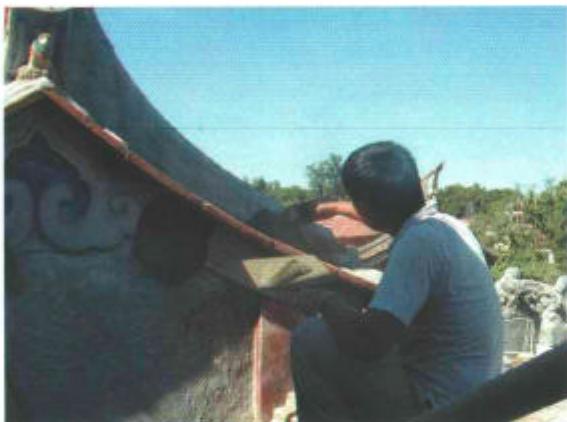
圖3-18-1 規帶整修（一）

圖3-18-2 規帶整修（二）

- 屋面放樣確定瓦隴數後鋪設板瓦，門廳前坡為筒瓦、後坡及左右前樑頭屋面則為板瓦，每鋪設完1-3槽時需再以水試其水路，如水流不平順需再予以調整。
- 脊身表面白灰粉刷，規帶及山牆整修(圖3-18)，脊堵跤趾陶脊飾裝修按裝(圖3-19)；出水口跤趾陶裝修安裝。

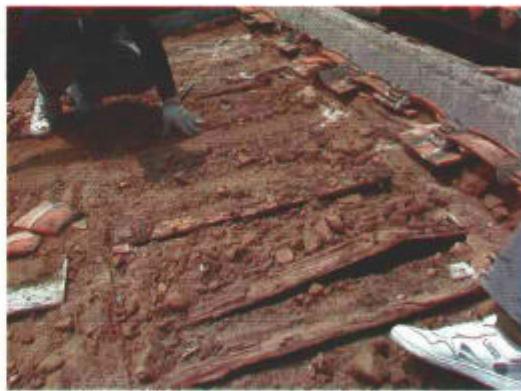
- 屋面舊瓦以手工小心拆解(圖3-22)，集中保留良好可留用者，以便未來修護時舊材繼續使用；廢棄部份清理運離現場。軒亭主脊及規帶予以保存，櫺頭主脊作法錯誤，亦予以敲除仿作。
- 檢視屋面桷木及桁木損壞情形(圖3-23)，桷木腐朽嚴重故不予保存，廢棄物清理運離現場後，檢視桁木損壞情形並將桁木逐一拆解以便進行整修。
- 木棟架逐一由上而下依序拆解，並檢視木料損壞情形，嚴重腐朽之木料基於結構安全之考量方予以抽換，輕微腐朽之木料予以整修。
- 軒亭水車堵清理(圖3-24)，直櫺窗扇卸下以便進行整修，牆基牆體改為花崗石材塊磚疊砌。

圖3-23 檢視望板及桷木損壞現況

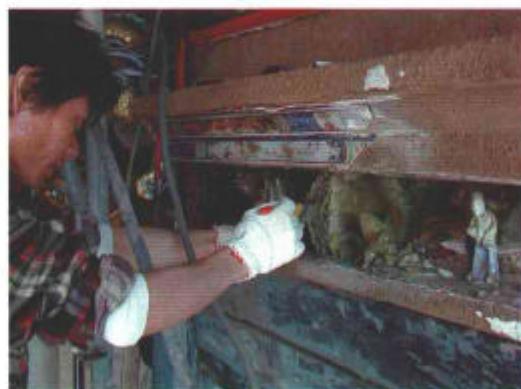
圖3-24 水車堵清理

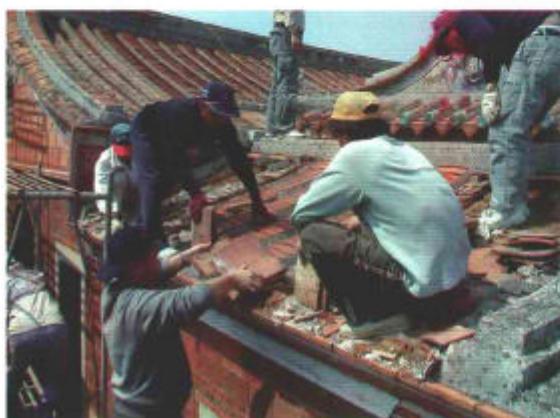
圖3-22 屋面舊瓦小心拆卸

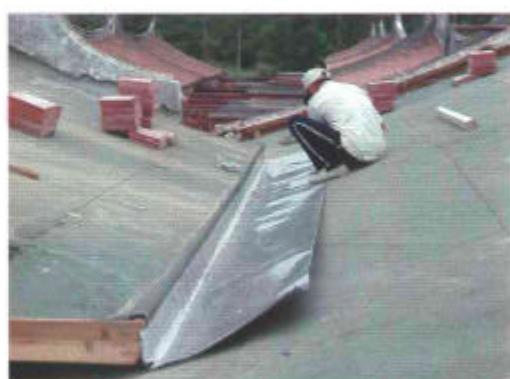
圖3-31 排水天溝表面加鋪不鏽鋼板

- 屋面鋪設：安裝桁木(圖3-28)，桷木於安裝前需噴油防水漆二道以求徹底防護，釘桷木(圖3-29)，並於桷木間隔之間鋪望板(圖3-30)後再予施作防水毯。天溝上方並加鋪不鏽鋼板一層以求徹底防水(圖3-31)。

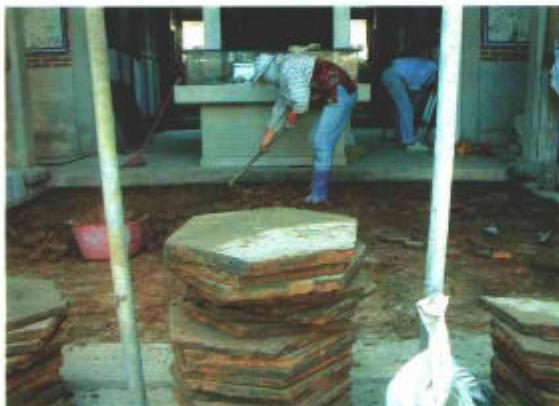
圖3-38-1 地坪磚塊敲除，良好之舊磚保存留用

- 樺頭內牆身以灰土打底直至壁體平順，後再施作白灰粉刷（圖3-34）。外牆面及台度斗子砌磚勾縫處理。
- 水車堵重新彩繪化色（圖3-35），並安裝跤趾陶裝修（圖3-36）。直櫺窗油漆彩繪後逐一安裝（圖3-37）。
- 地坪整修（圖3-38），破損磚塊以新料抽換之，其餘清洗保留。水池清理。
- 樺頭隔間牆堵板整修，泥塑竹節窗整修、彩繪（圖3-39）。

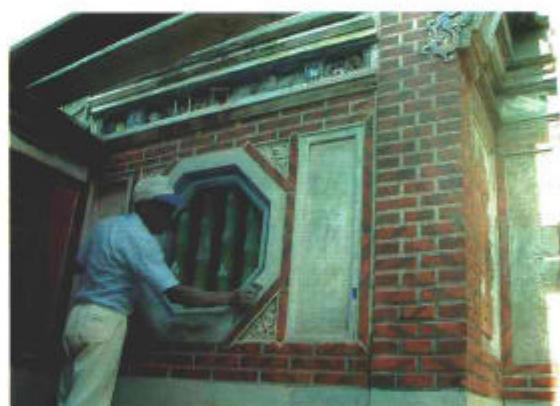
圖3-39 撇頭竹節窗整修

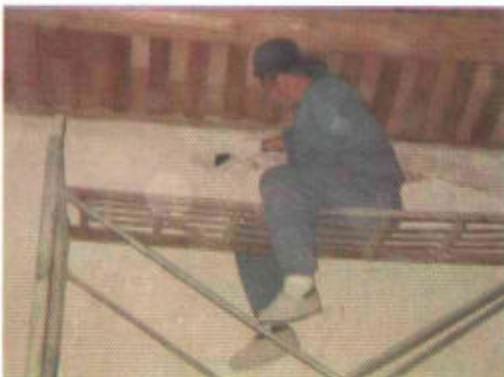
圖3-41 牆面粉刷層刮除

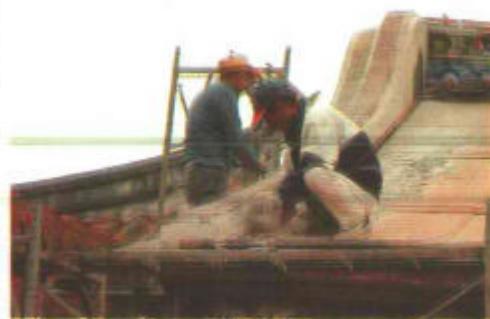
圖3-42 屋脊及規帶保留，表面  
粉刷層刮除

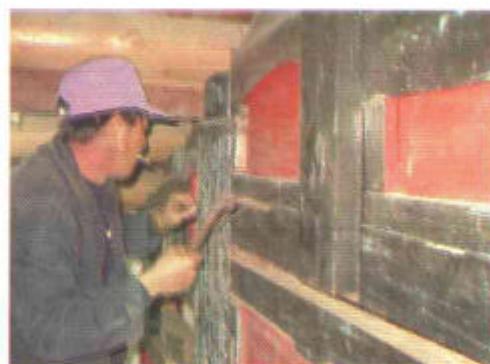
- 屋面舊瓦以手工小心拆解(圖3-40)，集中保留良好可留用者，以便未來修護時舊材繼續使用；壁體原有粉刷層敲除(圖3-41)，廢棄部份清理運離現場。正廳主脊及規帶予以保存(圖3-42)。
- 檢視屋面桷木及桁木損壞情形(圖3-43)，桷木腐朽嚴重故不予保存，廢棄物清理運離現場後，檢視桁木損壞情形並將桁木逐一拆解以便進行整修。
- 木棟架逐一由上而下依序拆解(圖3-44)，並檢視木料損壞情形。經現場檢視，以步口棟架損壞最為嚴重，推論應是天溝漏水所致。

圖3-43 檢視木料腐朽情形

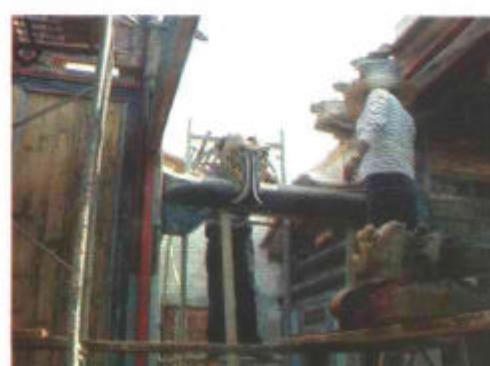
圖3-44 木棟架由上而下依序拆解  
下來，以便整修

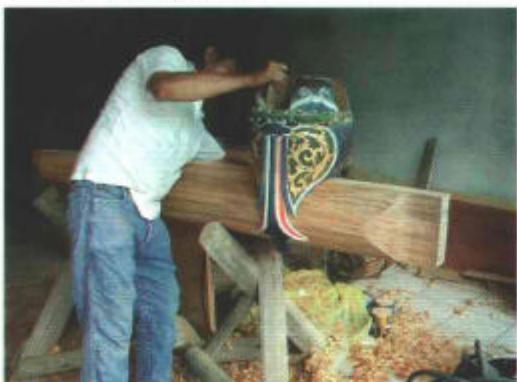
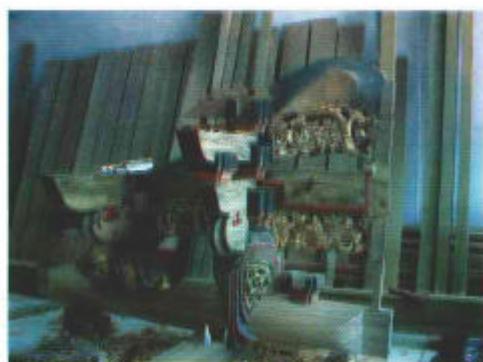
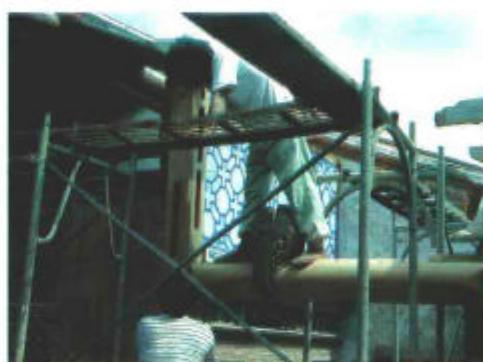
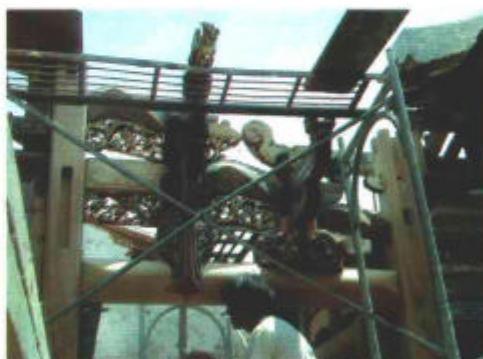
圖3-46-1 棟架預組（一）

圖3-46-2 棟架預組（二）

圖3-46-3 棟架預組（三）

圖3-46-4 棟架預組（四）

- 步口棟架解體整修，經檢視其雕花材尚稱良好，予以保存，但步通、東木及木柱身等木質已腐朽者故抽換之。桁木及棟架木構件整修、仿作(圖3-45)。
- 木構件經仿作或整修後，先行於工地預組以便確定榫頭接合情形，經檢視調整其水平後，再將棟架由下而上依序組立(圖3-46)。
- 牆體斗子砌牆基清洗保留，灌注防蟲蟻藥劑後勾縫處理，水泥窗復原為三爪石條窗(圖3-47)；山牆復原為泥塑及跋趾陶堵裝修。
- 舊有直櫺窗並非傳統作法，予以依金門地區隔扇窗作法復原，但門簪、上門臼等仍保存繼續留用。

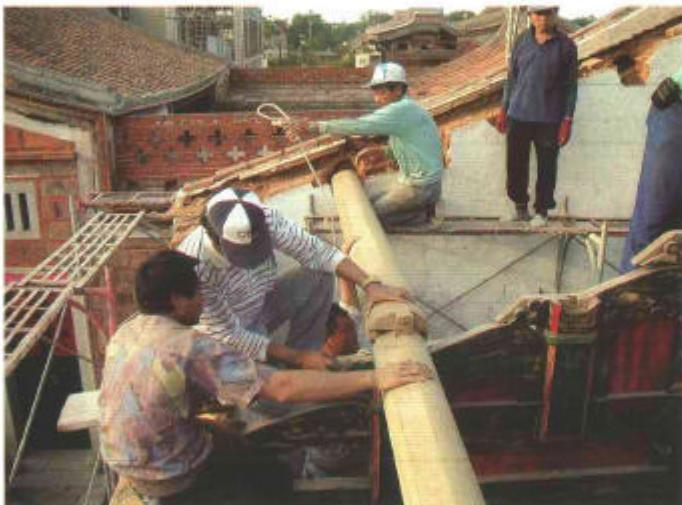
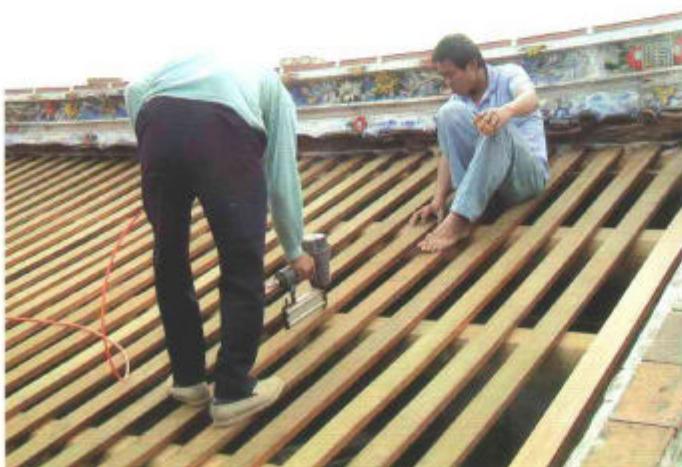
圖3-48-1 桁木安裝

圖3-48-2 釘桷木

- 屋面鋪設：安裝桁木及固定桷木（圖3-48），並於桷木間隔之間鋪望板後再予施作防水毯（圖3-49）。
- 屋面依原有瓦隸數依序鋪設筒、板瓦（左右三道為筒瓦，其餘為板瓦屋面）（圖3-50），脊身及規帶整修，表面白灰粉刷後安裝脊飾跤趾陶（圖3-51）。

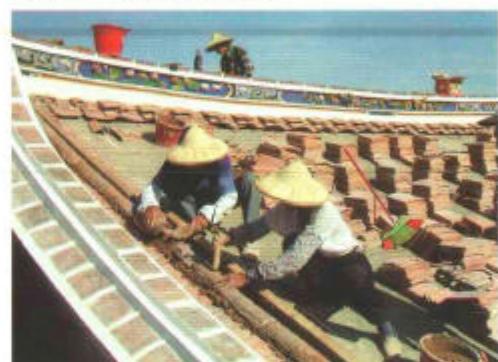
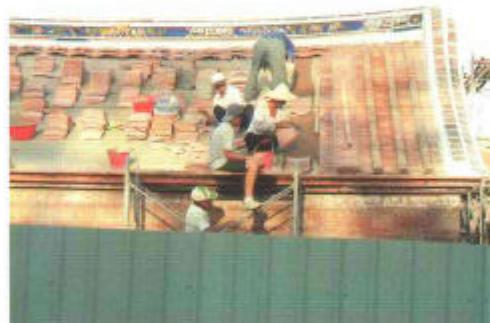
圖3-50-1 舉設筒瓦

圖3-50-2 舉設板瓦

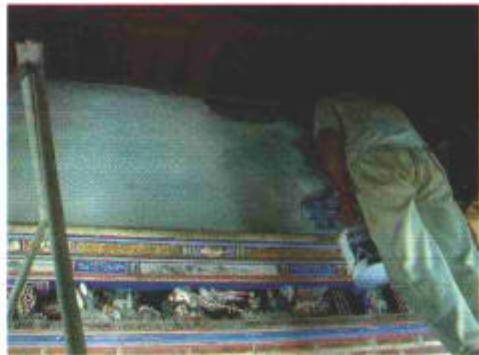
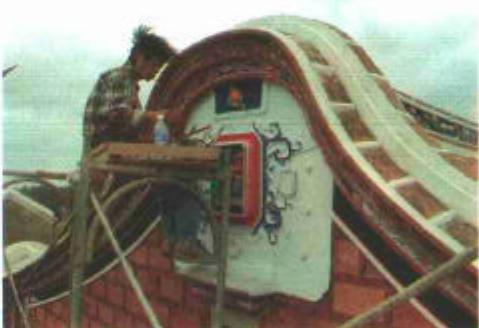
圖3-53-1 牆堵彩繪

圖3-53-2 山牆泥塑整修，彩繪化色

- 內牆身以灰土打底直至壁體平順，後再施作白灰粉刷。外牆面及台度斗子砌磚勾縫處理(圖3-52)。
- 左右廂房壁堵及水車堵重新彩繪化色，水車堵安裝跤趾陶裝修。直檣窗油漆彩繪後逐一安裝(圖3-53)。
- 地坪整修，破損磚塊以新料抽換之，其餘清洗保留(圖3-54)。

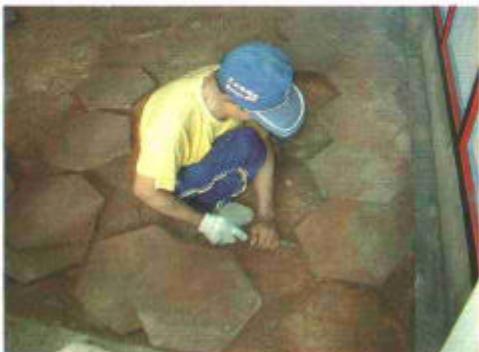
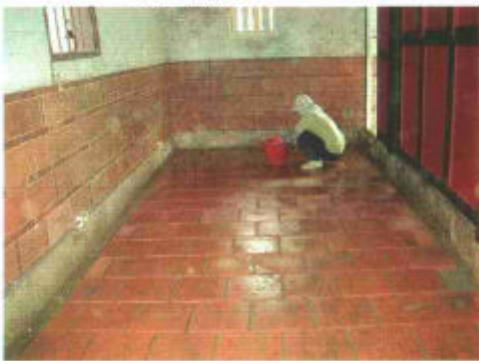
圖3-54-1 地面磚塊敲除，舊料保留留用

圖3-54-3 舉設地磚

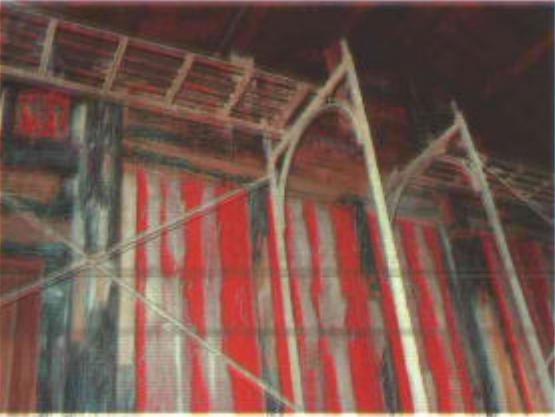
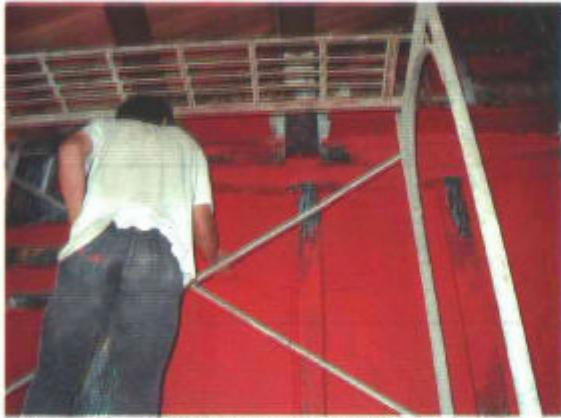
圖3-55-1 堵板整修

圖3-55-2 隔間牆堵板打底漆及二度油漆

- 隔間牆堵板整修(圖3-55)，神龕整修(圖3-56)，棟架彩繪(圖3-57)、門楣依舊制施作泥金畫作(圖3-58)。

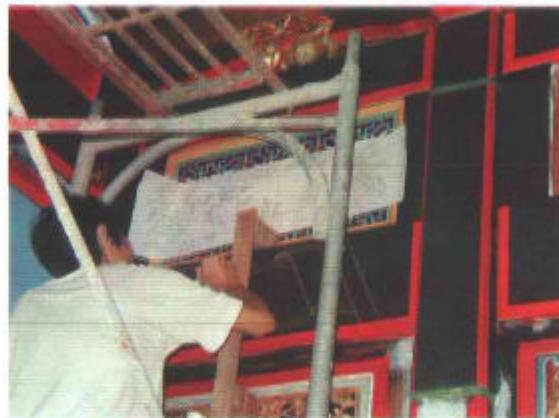
圖3-58-1 門楣泥金畫施作（一）

圖3-58-2 門楣泥金畫施作（二）

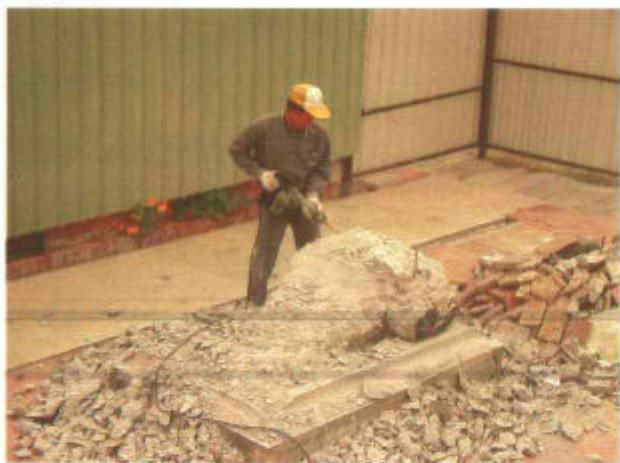
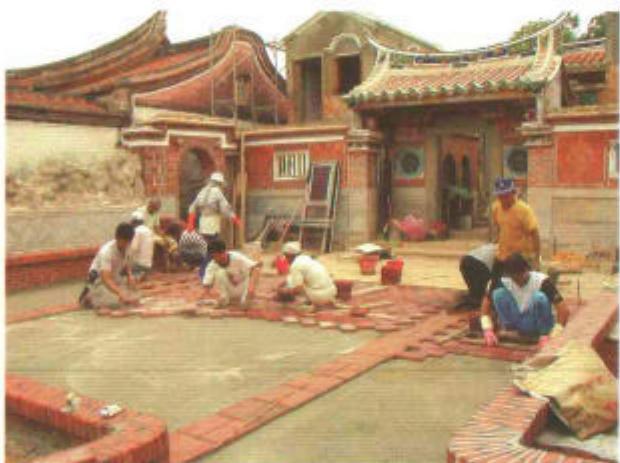
圖3-61-1 假砲台拆除

圖3-61-2 施作「龍鬚」舖設外埕地磚

圖3-61-3 石材階梯重整

- **地坪整修**（圖3-61）：前方假砲臺拆除，地坪紅磚敲除後，整地夯實，依金門地區傳統「龍鬚」作法及規制鋪設地面磚。

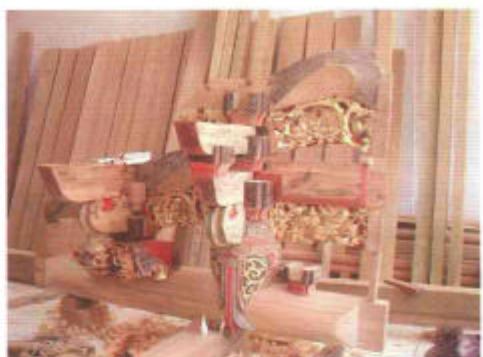
- 棟架預組後情況。
- 本組棟架步通、束木、出栱等構件因腐朽嚴重而抽換，餘瓜筒、獅座、雕材等皆為原物。

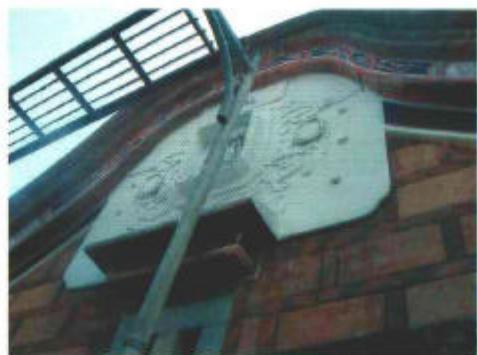
- ・拍照紀錄原泥塑外觀。
- ・表面清理後，以灰土砂漿修補缺損處，待其乾燥後，上底漆一道。

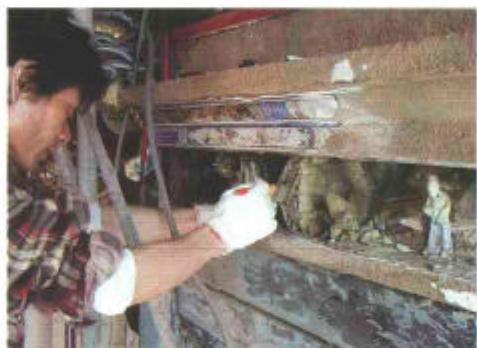
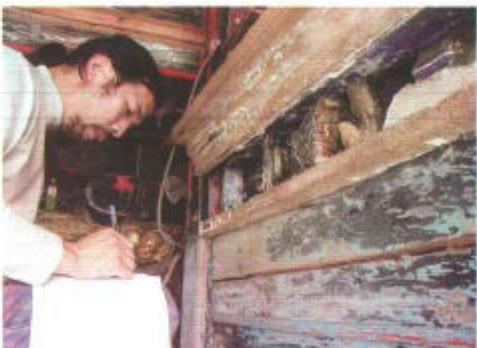
- 水車堵清理。
- 將灰塵及殘缺構件逐一以刷子清出。

- 題材繪製，依殘存構件判斷出各堵題材，並依樣繪製圖稿後。

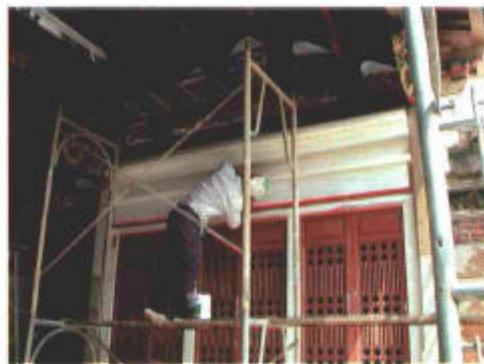
- 水車堵上下線腳以灰土砂漿修補並抹至平順。
- 以砂紙磨平後，再敷抹白灰粉刷層一道。

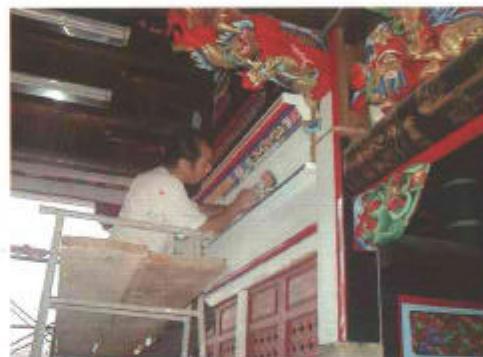
- 安裝：現場組裝時需依圖樣按裝。
- 以灰泥砂漿為黏著劑將構件分別黏著於水車堵內，待其乾燥後再施作彩繪化色即可。

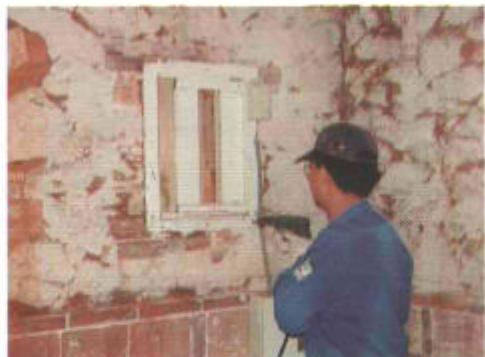
· 壁體鑽孔防蟲處理

本項工程為現場鑽孔，採加壓灌注及噴塗處理。於壁面粉刷層刮除後施作，為避免蟲蟻利用壁體磚縫向木料進行侵蝕；首先就牆面表層及鑽孔之灰渣清除作業（鑽孔深度應達牆身厚度1/2以上），然後當場調配藥劑，達到完全混合後予以灌注，牆面灌注採用高壓處理，上層灌注可濕性粉劑（或懸浮液劑），下層則採埋設防逆膠彈後，灌注乳劑型藥劑，達到不同成份及不同劑型發揮雙層效果。
