遊憩活動對雪主東峰線  
高山植生變化與坡面侵蝕影響調查

內政部國家公園署雪霸國家公園管理處

**遊憩活動對雪主東峰線  
高山植生變化與坡面侵蝕影響調查  
(成果報告書)**

受委託者：逢甲大學

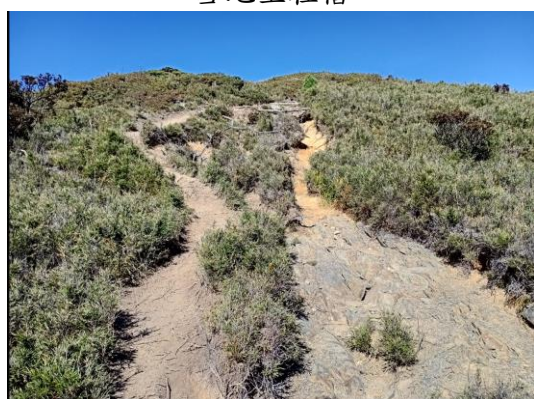
步道因為沖蝕而改變路徑

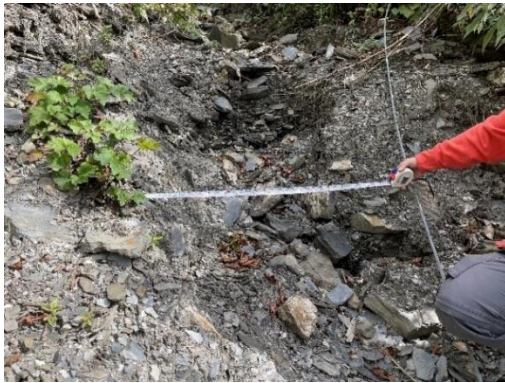
沖蝕溝尺寸量測

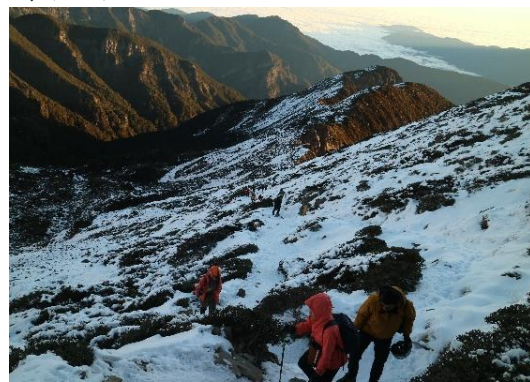
步道積雪或結冰

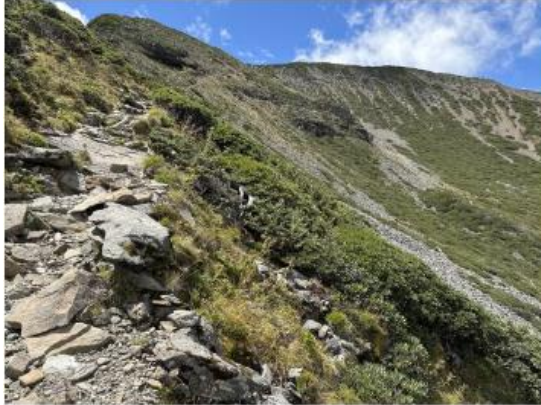
2023/09/27 / 6.75K / 窪地	2023/09/28 / 8.2K / 淤積

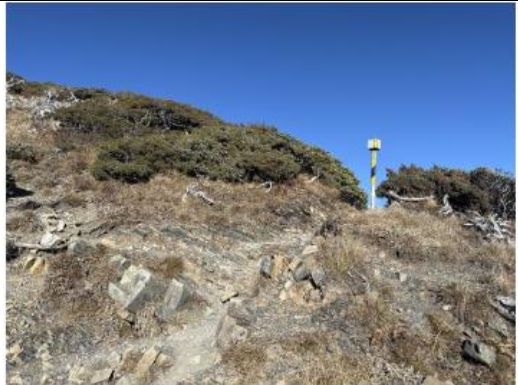
2023/09/28 / 8.3K / 淤積	2023/09/28 / 10.3K / 龜裂

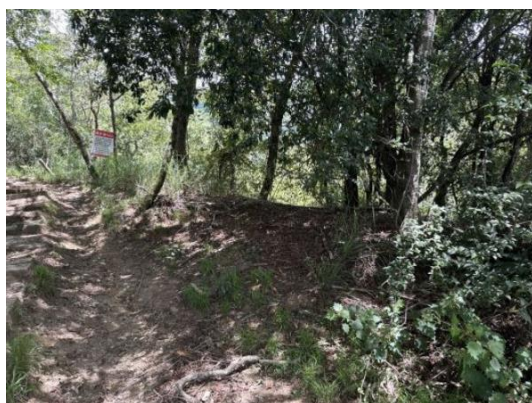
2023/06/29 / 0.1K / 極嚴重

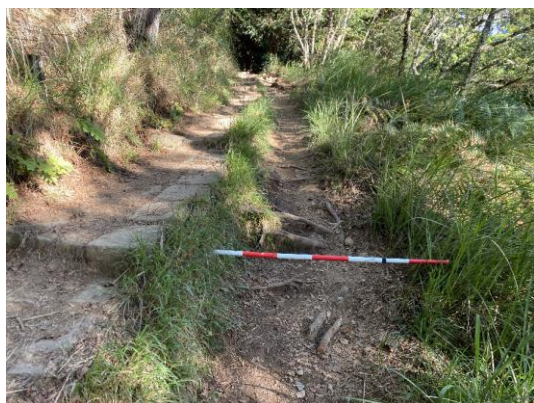
2023/09/26 / 0.35K / 嚴重

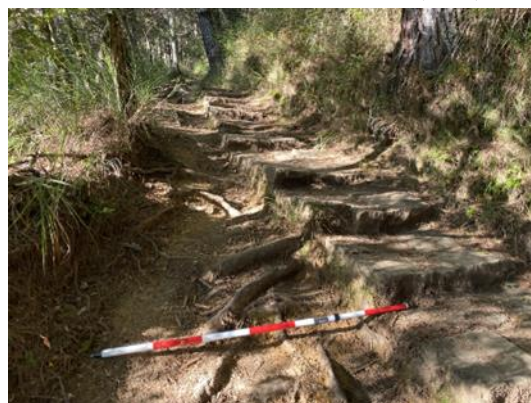
2023/09/26 / 0.37K / 嚴重

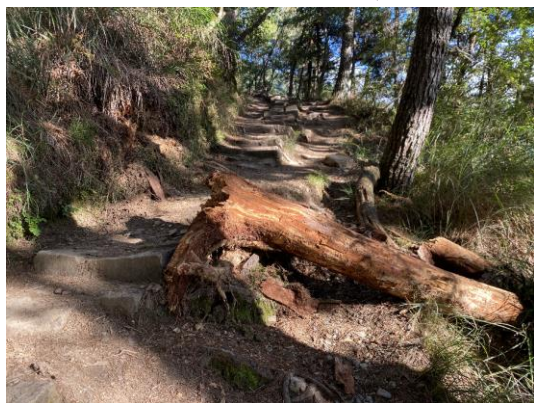
2023/09/26 / 0.55K / 嚴重

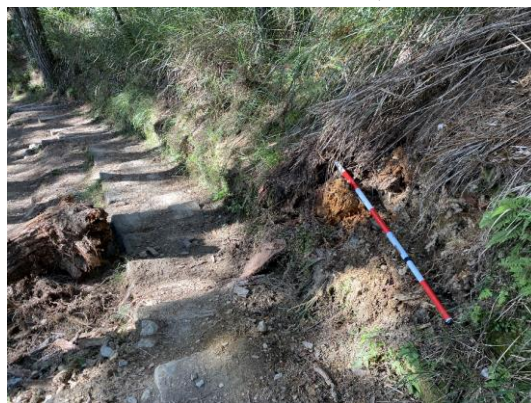
2023/09/26 / 0.55K / 嚴重

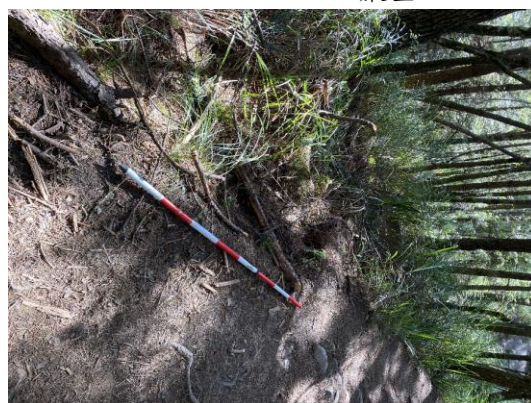
2023/09/26 / 0.65K / 嚴重

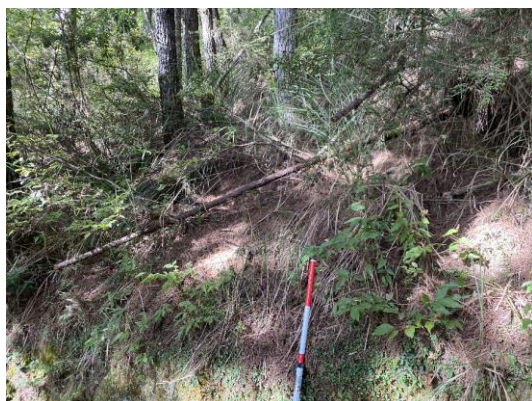
2023/09/26 / 0.77K / 嚴重

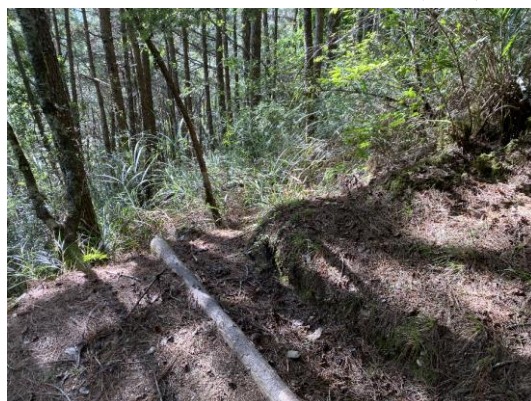
2023/09/26 / 0.85K / 嚴重

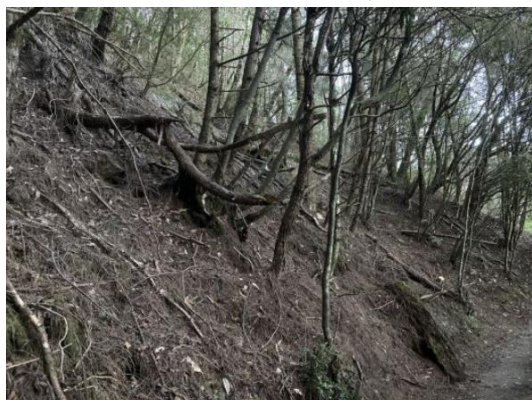
2023/09/26 / 0.90K / 嚴重

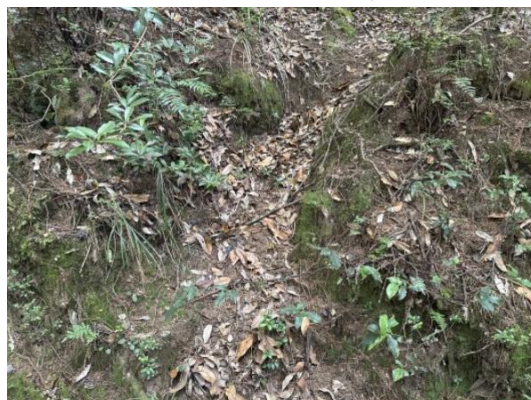
2023/09/26 / 1.5K / 極嚴重

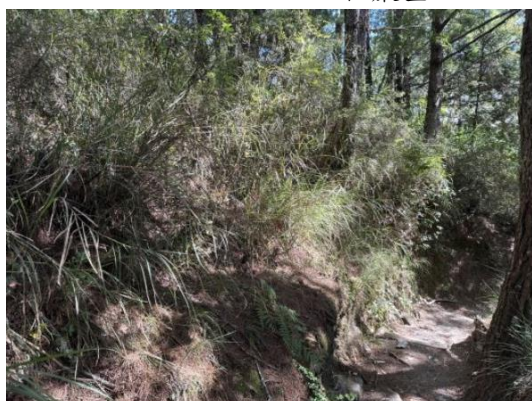
2023/09/27 / 2.05K / 極嚴重

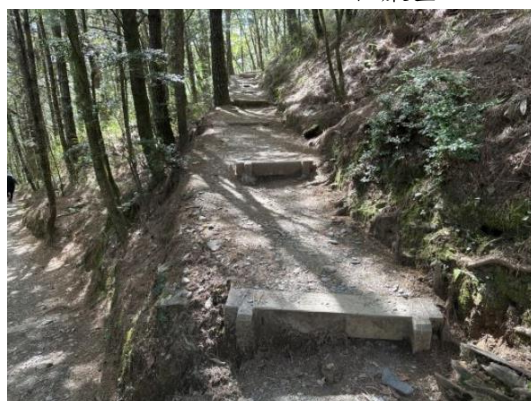
2023/09/27 / 2.2K / 嚴重

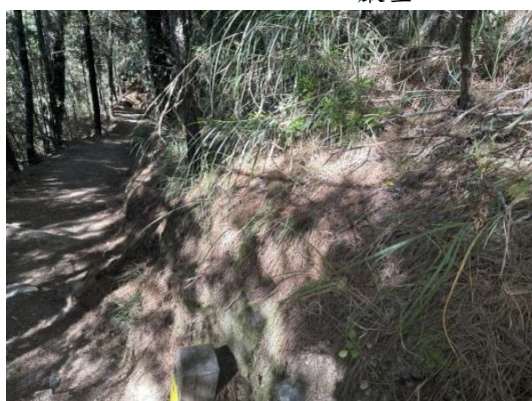
2023/09/27 / 2.32K / 嚴重

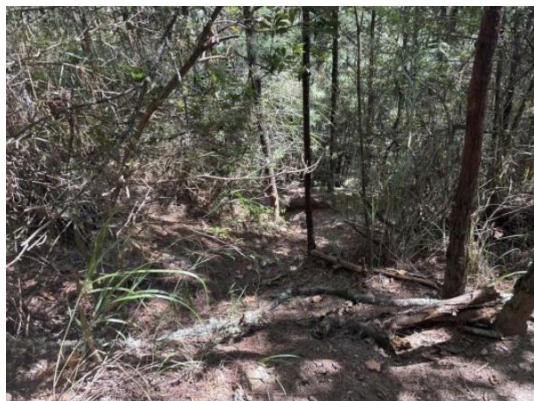
2023/09/27 / 2.55K / 嚴重

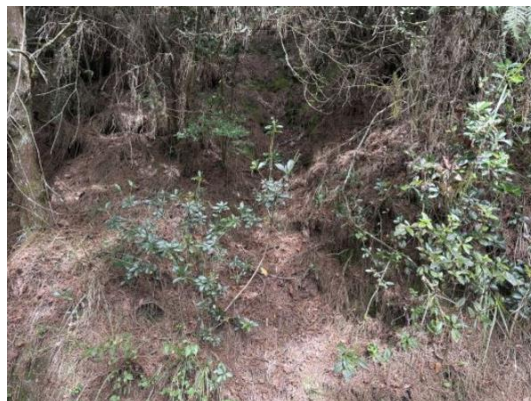
2023/09/27 / 2.58K / 嚴重

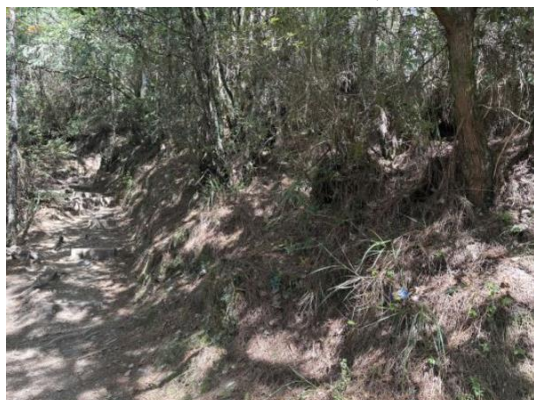
2023/09/27 / 2.60K / 極嚴重

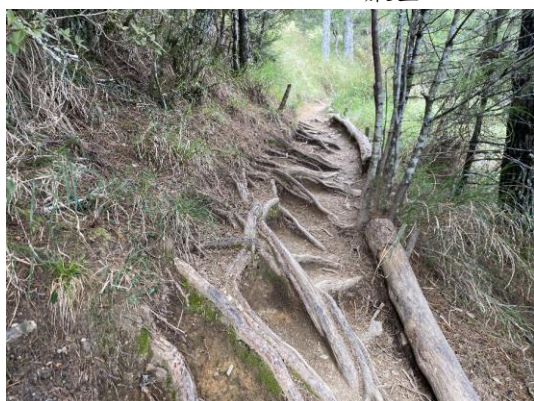
2023/11/23 / 2.65K / 嚴重

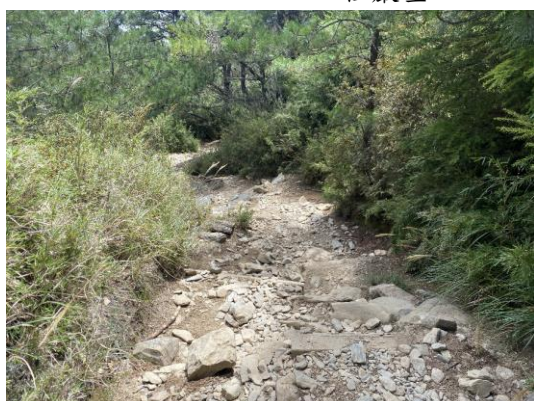
2023/09/27 / 2.85K / 極嚴重

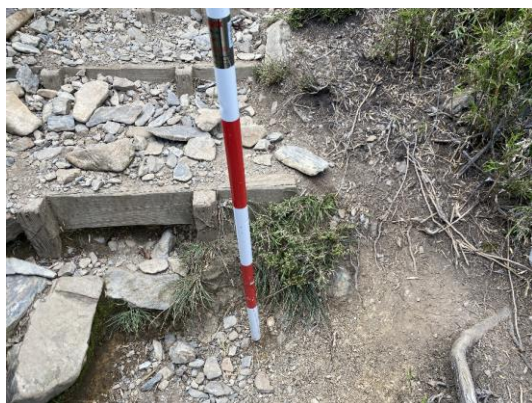
2023/09/27 / 3.3K / 極嚴重

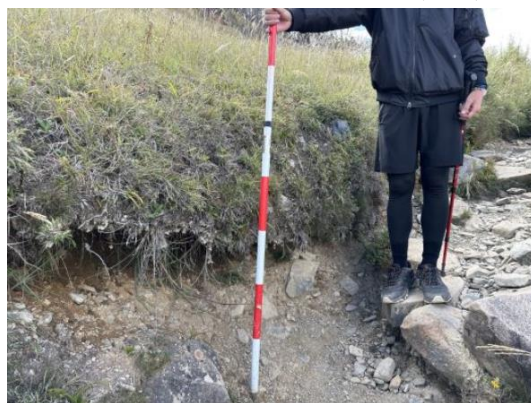
2023/09/27 / 4.85K / 極嚴重

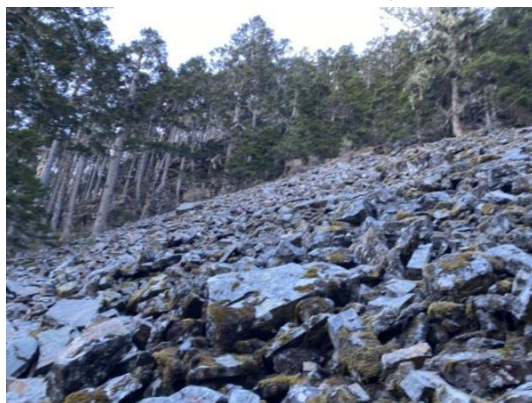
2023/09/28 / 7.6K / 極嚴重

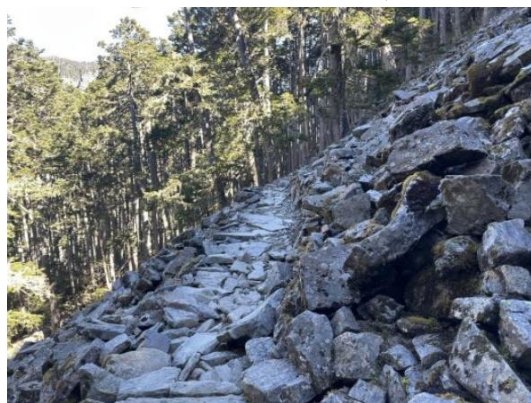
2023/02/02 / 8.6K / 極嚴重

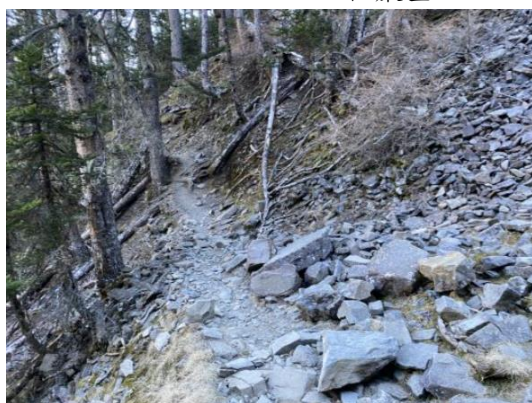
2023/11/24 / 8.6K 極嚴重

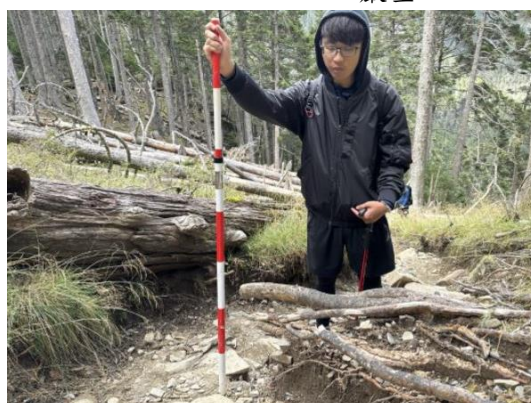
2023/09/28 / 8.75K / 嚴重

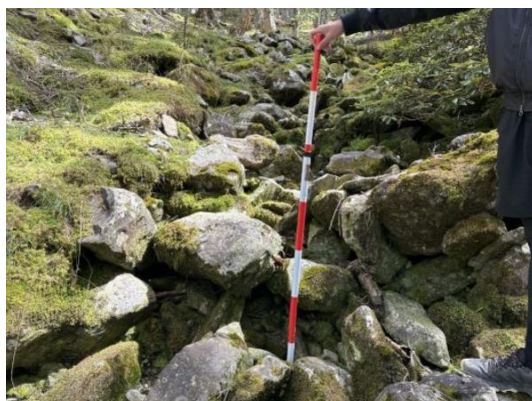
2023/09/28 / 8.85K / 極嚴重
