雪霸國家公園大鹿林道東線（觀霧
至大霸登山口）受災路線修建之
調查規劃

內政部營建署雪霸國家公園管理處委託研究報告

中華民國九十四年十二月

受委託者：中華民國工程環境學會

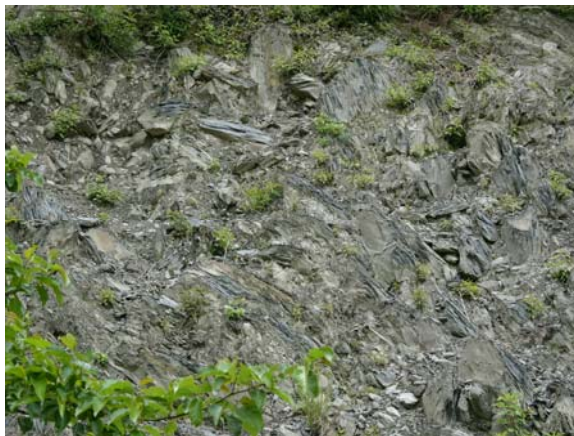
照片 4.13 人工陡上坡風化鬆動板岩。

風化岩層表層剝離，而人工陡坡則提供邊坡物質滑動所需之自由面，所以豪雨時，岩層吸水軟化，遂容易造成小規模之崩塌。

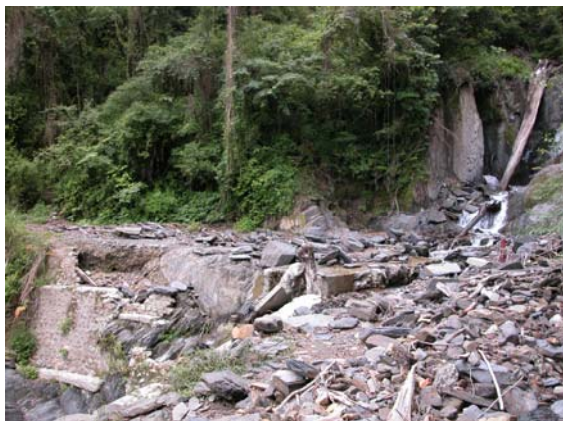
照片 4.35 道路橫過坑口，中斷其流路而造成沖淤。

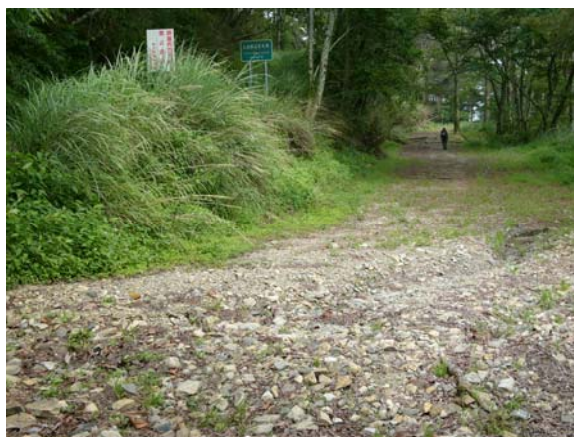
在板岩地區， $30^{\circ} \sim 40^{\circ}$ 之緩坡多由折曲變形之壯年期位移板岩屑、崩積層和老年期之風化土石所造成，其岩質特性為土層中向下坡傾斜且平行疊置之板岩屑夾土砂，透水性大，且於降雨時，雨水容易滲入而產生內部侵蝕（Internal erosion）之管湧現象（Piping），將其流路上之土砂沖洗而出而滲水，並將土質軟化。

照片 4.48 緩坡造林地。

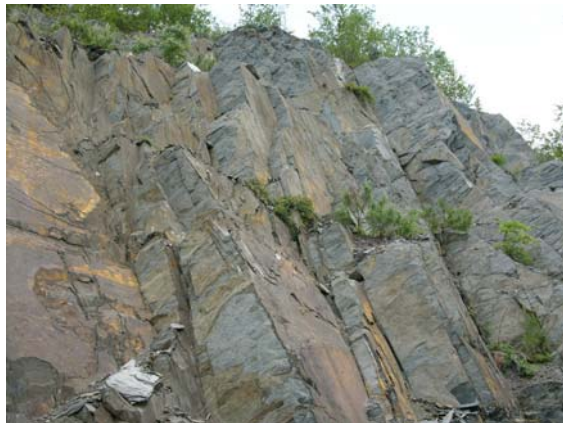
照片 5.1 道路 7K+500 之高大峭壁。

(1) 高大峭壁二處，掛網以防落石傷人

道路直上坡高大峭壁之崩落對行旅有直接之威脅，而其路基又狹窄，無足夠空間設置防落石柵，故於清除岩壁危石之後，以直接在岩面掛網，以約束落石於網內為宜。

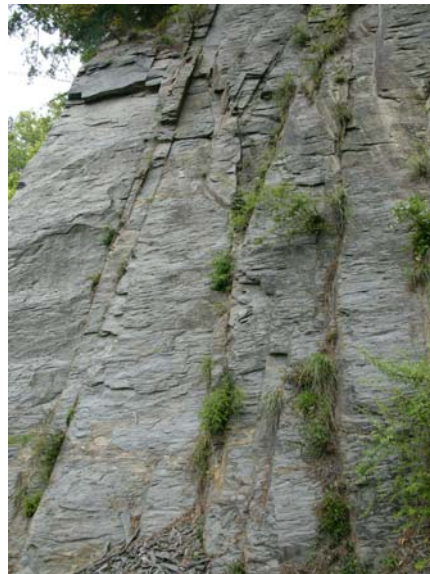
照片 5.2 道路 8K 之高大峭壁。

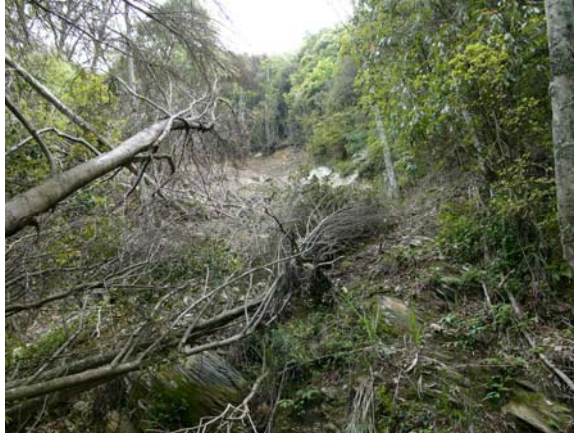
照片 5.14 岩屑滑崩，滑動體衝至路面。(道路 2K+200)

1. 深度風化沿層產生岩屑滑落、土石流至路面。
2. 處理難度低，全線二處，都屬小規模崩塌。
3. 處理規劃
 - (1) 設置擋土牆，阻擋崩積物進入路面。
 - (2) 擋土牆背後實以土石，並植樹保護邊坡。

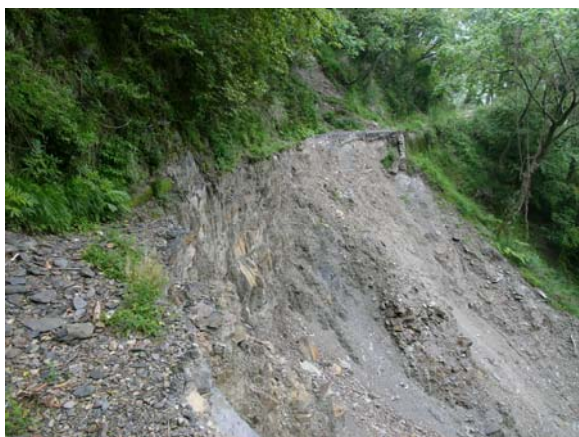
- (1) 風化鬆動板岩路基因路面逕流入滲與沖刷而崩失。此從路面上坡未受影響，以及路面佈滿由鄰近溪谷衝來之黑色板岩片可知。
- (2) 由於整地路基全部崩失不存，故其難度高。
- (3) 處理規劃：
 - ①以複式駁坎或半邊橋重建路基。
 - ②做好道路安全排水。

照片 5.22 路基被路面逕流沖蝕而崩失。

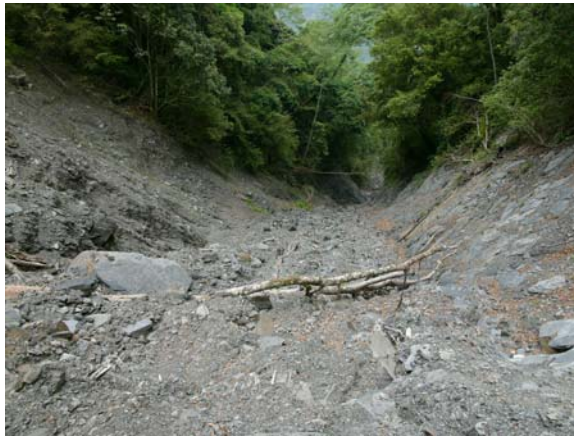
照片 5.27 路段下段輸送區，右側（西側）基岩裸露。

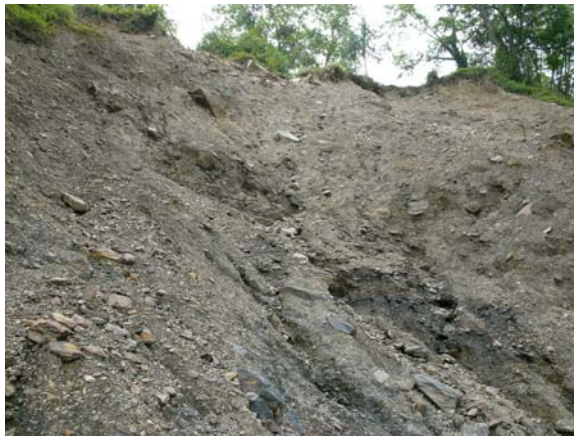
- ①本路段崩塌地路段以下滑動面皆露出風化變形之基岩，已有相當之穩定度。

照片 5.28 上坡滑動面出露泥質鬆動變形基岩。

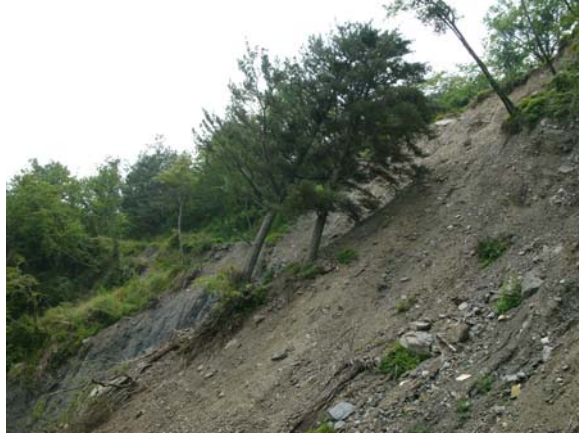
- ②本崩塌地路線以上部份之平均坡度約 30° 。
- ③山腹路線通過區之殘留滑動體之穩定度較低。
- ④由滑動面大部分已顯基岩面，故崩塌地之發展潛勢較低。
- ⑤本路線長度約 200 公尺。

照片 5.30 山腹殘留滑動體穩定度低。

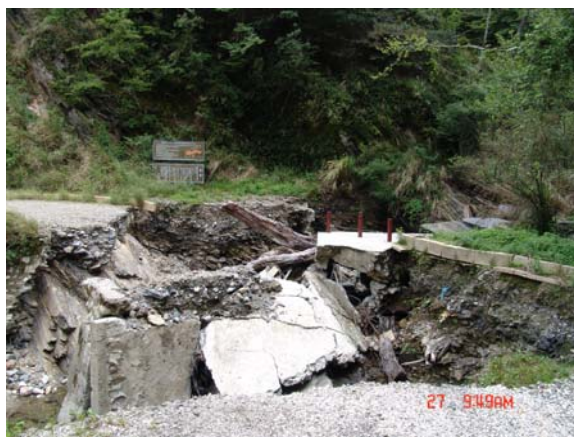
1. 谷口路基沖失乃因阻擋山洪流徑所致。

照片 5.34 路基阻擋谷口山洪流徑而為其所毀。

2. 路基阻擋洪流以及排水涵洞過小，乃沖失之主因。
3. 處理規劃

重建路基，並設置排水涵洞或跨橋，使其寬度同於上游溝寬，以及足夠之排洪斷面。
