# 敏感地區地質地形監測及管理 (觀霧地區)

受委託者：逢甲大學

## 雪霸國家公園管理處委託辦理報告

中華民國 109 年 12 月

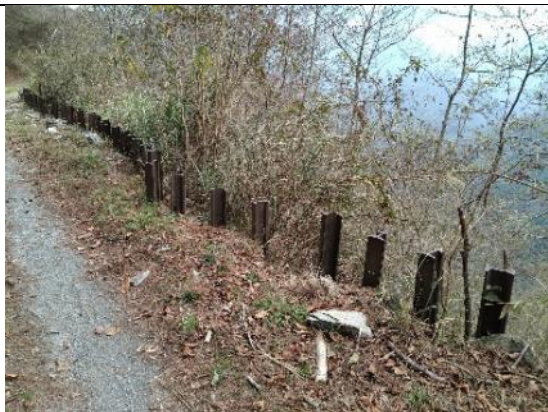
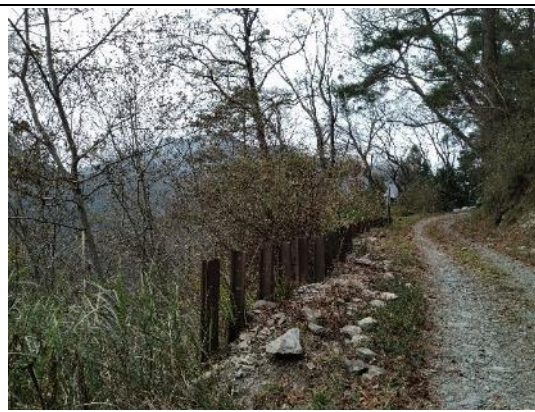
編號 3

位置	1.3K~1.4K
路面狀況	路基流失，影響程度中
地質類別	硬頁岩與板岩，現況為基岩
邊坡危害	下邊坡侵蝕，危害程度高
整治工法	下邊坡排樁工法，良好
附屬設施	無警示牌，通訊訊號中
照片

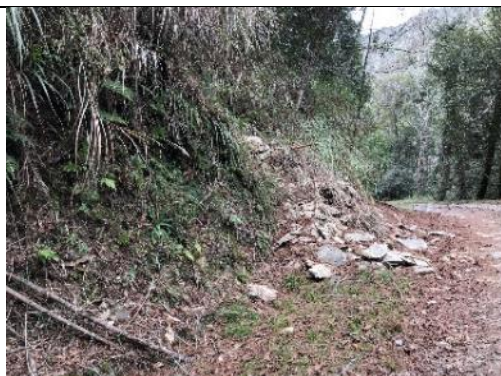
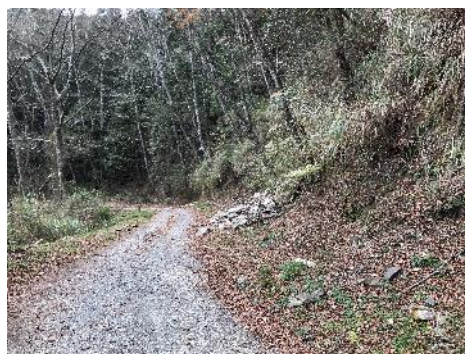
編號 4

位置	2K~2.1K
路面狀況	無護欄，落石，影響程度中
地質類別	硬頁岩與板岩，現況為基岩
邊坡危害	上邊坡落石，危害程度中
整治工法	無整治工法
附屬設施	無建物，有警示牌，通訊訊號中

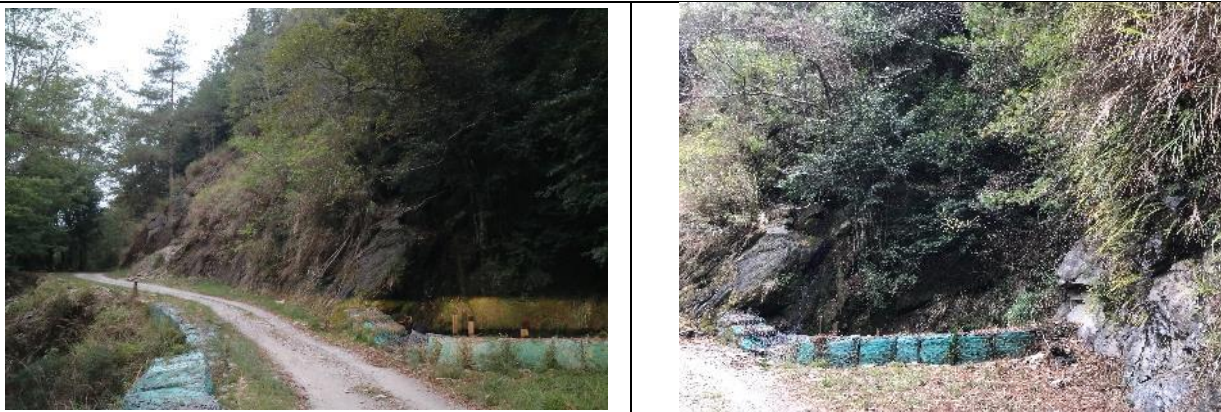
編號 5

位置	2.2K~2.3K
路面狀況	有護欄，過水路面，影響程度低

地質類別	硬頁岩與板岩，現況為基岩
邊坡危害	溪床侵蝕下切，危害程度低
整治工法	上下邊坡有集水井，下邊坡排樁工法，良好
附屬設施	無建物，無警示牌，通訊訊號低

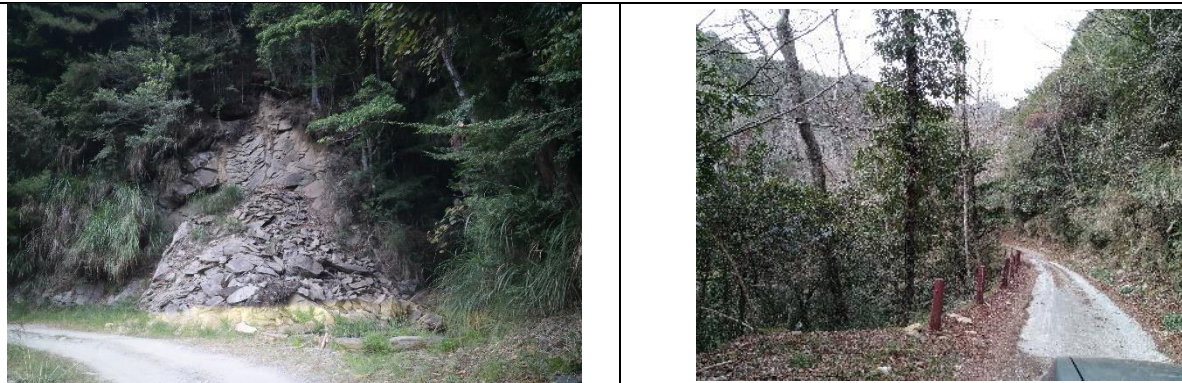
編號 6

位置	2.5K~2.6K
路面狀況	有護欄，路面落石崩積，影響程度低
地質類別	硬頁岩與板岩，現況為板岩屑
邊坡危害	落石，危害程度中
整治工法	無整治工法
附屬設施	無建物，有警示牌，通訊訊號中

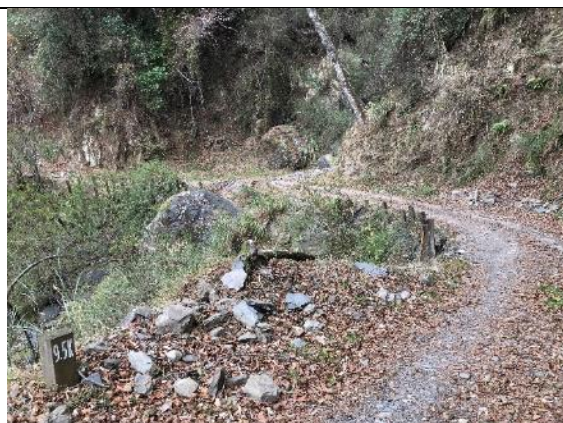
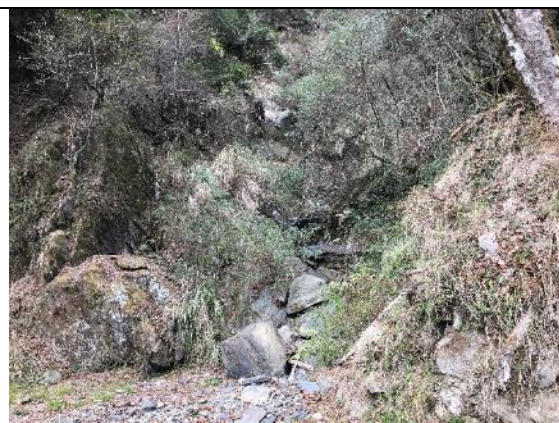
**編號 13**

位置	9.4K~9.5K
路面狀況	無護欄，有排樁，路面沉陷，影響程度中
地質類別	硬頁岩與板岩，現況為基岩
邊坡危害	坑溝侵蝕下切，危害程度中
整治工法	下邊坡有排樁工法，良好
附屬設施	無建物，有警示牌，通訊訊號低

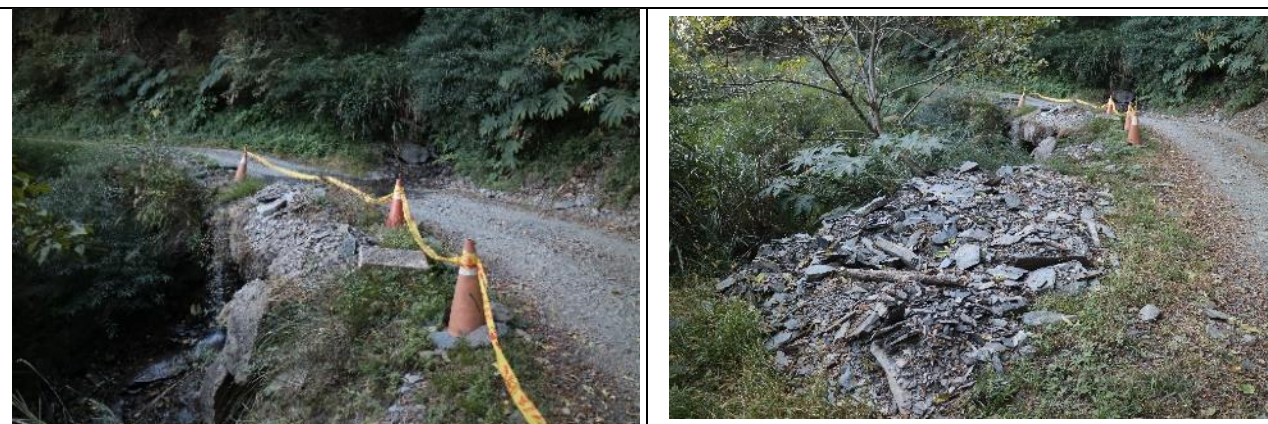
**編號 14**

位置	10.1K~10.2K
路面狀況	無護欄，積水，路基流失，影響程度高
地質類別	硬頁岩與板岩，現況為基岩
邊坡危害	下邊坡路基流失，危害度高
整治工法	拉封鎖線，需整治
附屬設施	無建物，無警示牌，通訊訊號無

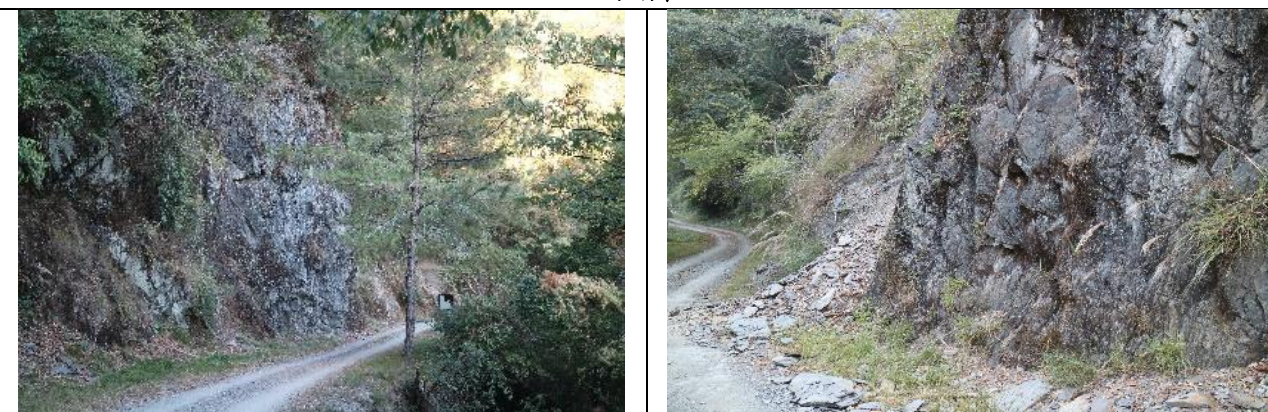
編號 15

位置	11.5K~11.6K
路面狀況	落石，影響程度中
地質類別	硬頁岩與板岩，現況為基岩
邊坡危害	落石，危害度中
整治工法	無整治工法
附屬設施	無建物，有警示牌，通訊訊號低

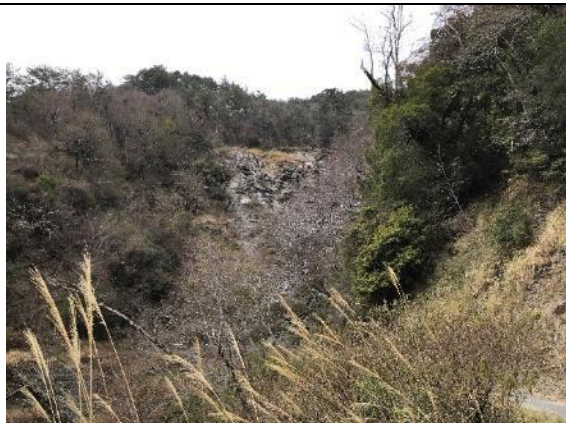
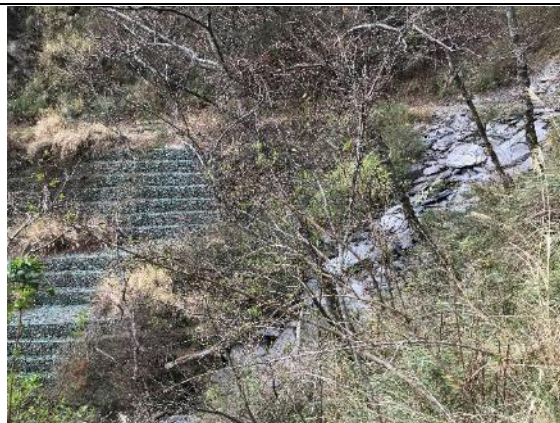
編號 16

位置	11.9K~12K
----	-----------

路面狀況	無護欄，落石崩積，沉陷，影響程度高
地質類別	硬頁岩與板岩，現況為風化土石
邊坡危害	落石，坑溝侵蝕下切，危害度高
整治工法	下邊坡有排樁、石籠，良好
附屬設施	無建物，有警示牌，通訊訊號無

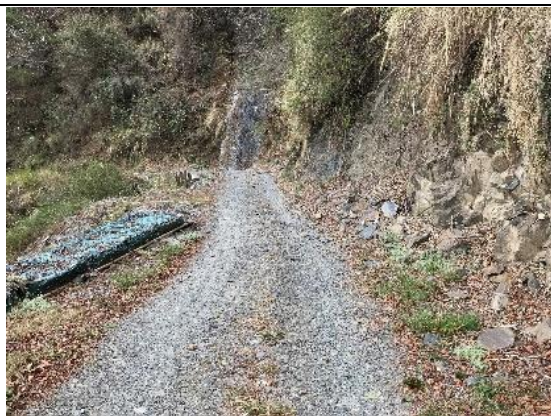
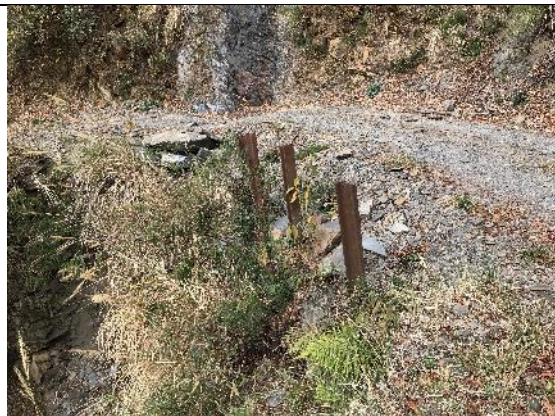
編號 17

位置	13.3K~13.4K
路面狀況	無護欄，有落石崩積，沉陷，影響程度中
地質類別	硬頁岩與板岩，現況為鬆動折曲岩板層
邊坡危害	下邊坡侵蝕流失，危害度高
整治工法	下邊坡石籠工法，排樁，良好
附屬設施	無建物，無警示牌，通訊訊號無

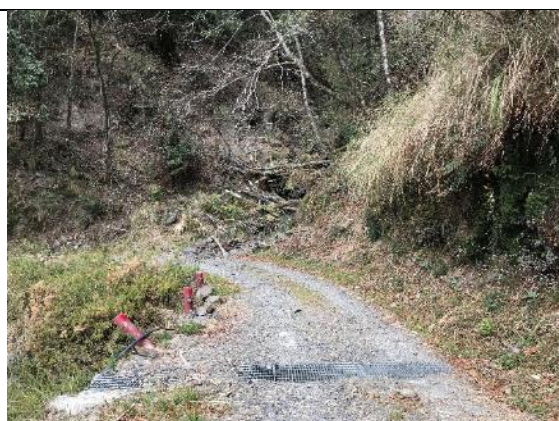
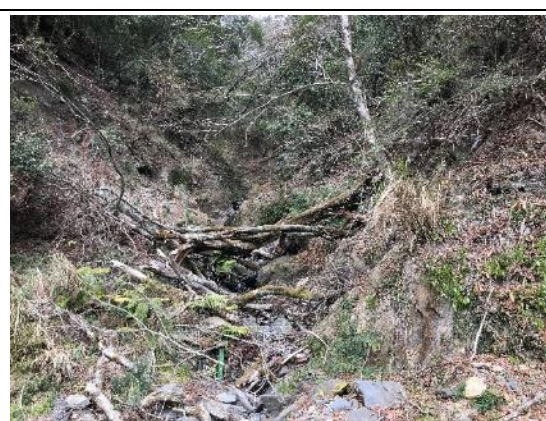
編號 18

位置	13.7K~13.8K
路面狀況	有護欄，毀損，無護欄，為過水路面，有落石崩積，積水，影響程度高
地質類別	硬頁岩與板岩，現況為鬆動折曲岩板層
邊坡危害	坑溝侵蝕下切，危害度高
整治工法	路面有護欄，已損壞 下邊坡有擋土工法、排水工法，良好
附屬設施	無建物，無警示牌，通訊訊號無

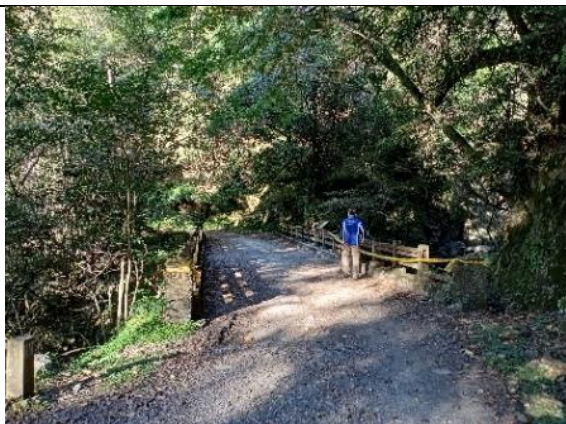
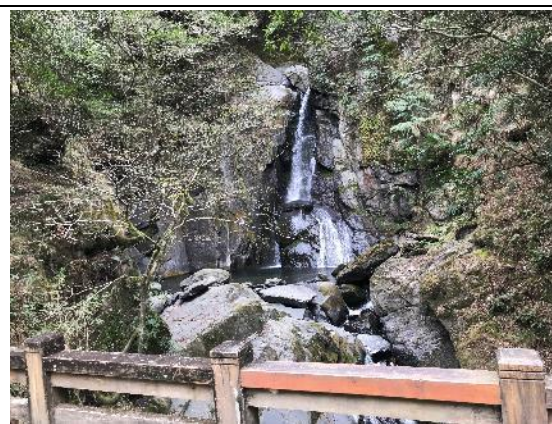
<b>編號 19</b>	
位置	14.5K~14.6K
路面狀況	有護欄，為過水路面，橋墩
地質類別	硬頁岩與板岩，現況為基岩
邊坡危害	侵蝕下切，危害度低
整治工法	橋梁、排水工法，橋梁部分損壞
附屬設施	橋梁，無警示牌，通訊訊號無

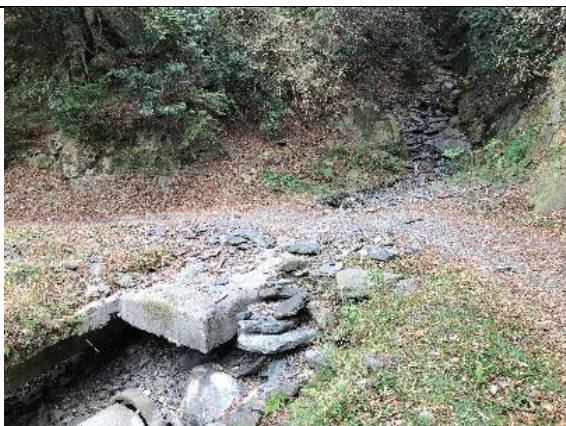
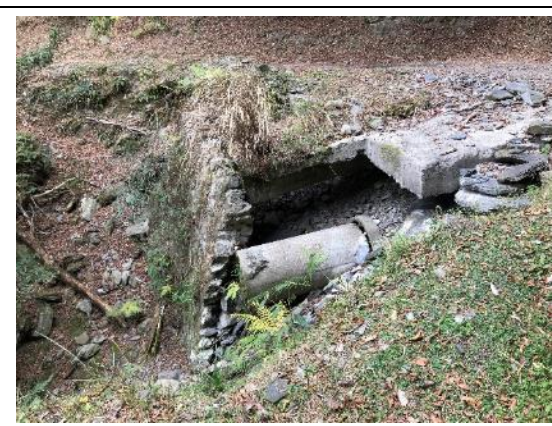
<b>編號 20</b>	
位置	15.5K~15.6K
路面狀況	無護欄，為過水路面，有落石崩積，積水，影響程度高
地質類別	硬頁岩與板岩，現況為鬆動折曲岩板層
邊坡危害	坑溝侵蝕下切，路基掏空，危害度高
整治工法	下邊坡有擋土工法、排水工法，已損壞
附屬設施	無建物，無警示牌，通訊訊號無

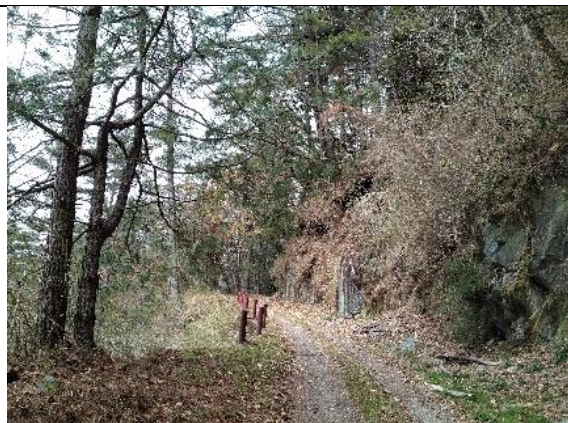
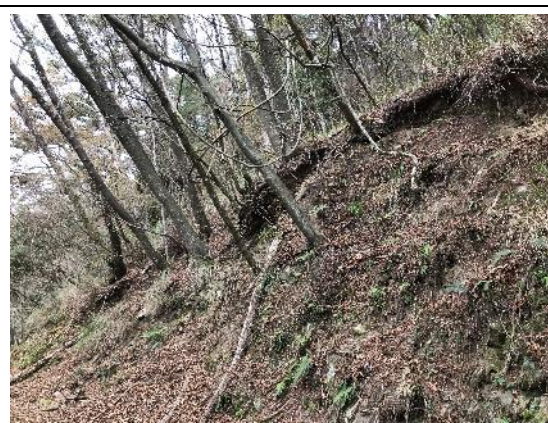
<b>編號 21</b>	
位置	16.2K~16.5K
路面狀況	有護欄，危木，落石，影響程度中
地質類別	硬頁岩與板岩，現況為基岩
邊坡危害	上邊坡落石、危木、下邊坡侵蝕，危害度低
整治工法	下邊坡有擋土工法、良好
附屬設施	無建物，無警示牌，通訊訊號無

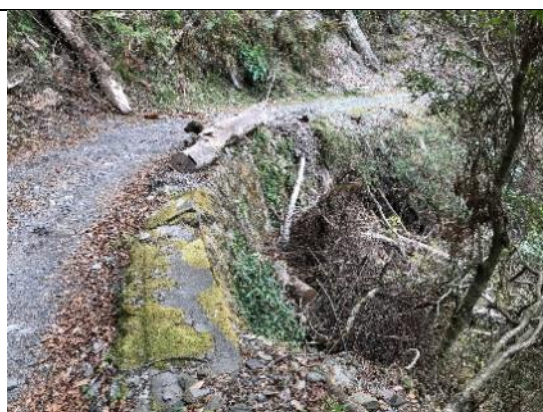
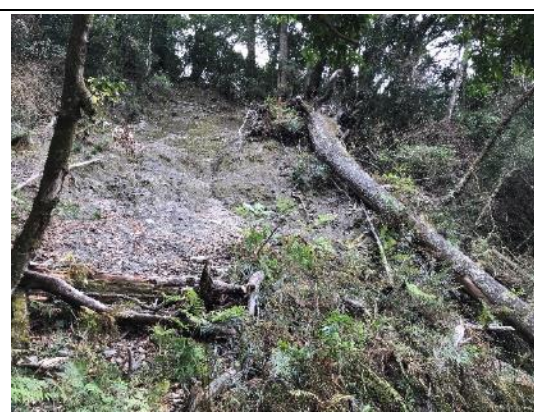
編號 22

位置	16.7K~16.9K
路面狀況	無護欄，危木，影響程度高
地質類別	厚層石英岩質砂岩與長石質砂岩，現況為基岩
邊坡危害	地滑，危木，危害度高
整治工法	下邊坡有擋土牆，良好
附屬設施	無建物，無警示牌，通訊訊號中

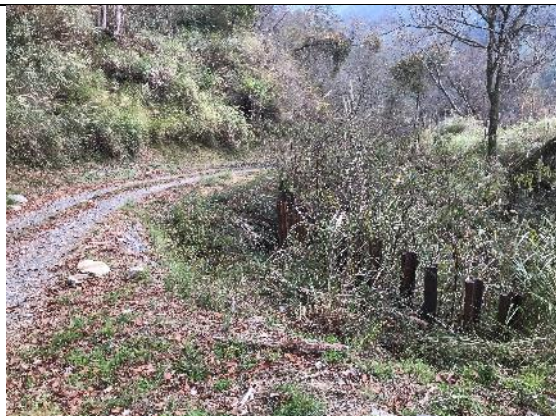
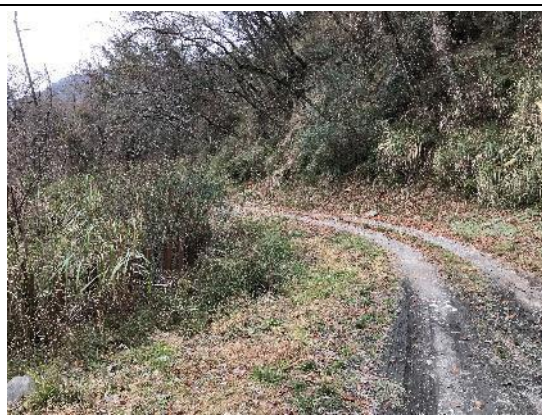
編號 23

位置	18.2K~18.3K
路面狀況	無護欄，路基侵蝕，影響程度中
地質類別	硬頁岩與板岩，現況為基岩
邊坡危害	坑溝侵蝕下切，危害度低
整治工法	下邊坡有排樁，良好
附屬設施	無建物，無警示牌，通訊訊號低

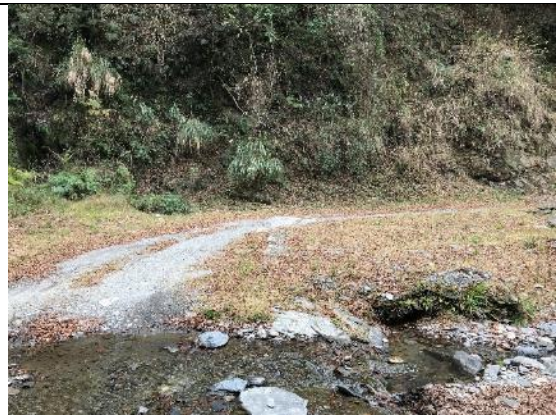
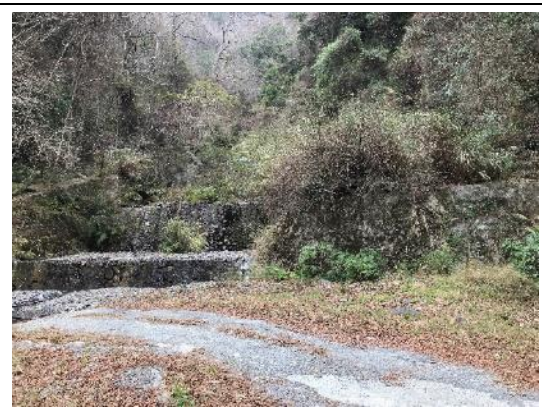
編號 24

位置	18.7K~18.8K
路面狀況	無護欄，水泥混凝土，過水路面，積水，影響程度中
地質類別	厚層石英岩質砂岩與長石質砂岩，現況為基岩
邊坡危害	坑溝侵蝕下切，橫向排水，危害度低
整治工法	上邊坡有防砂壩、上下邊坡皆有排水工法，路面有排水，良好
附屬設施	無建物，無警示牌，通訊訊號低

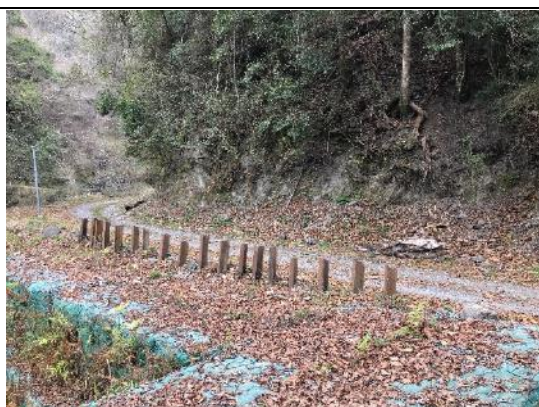
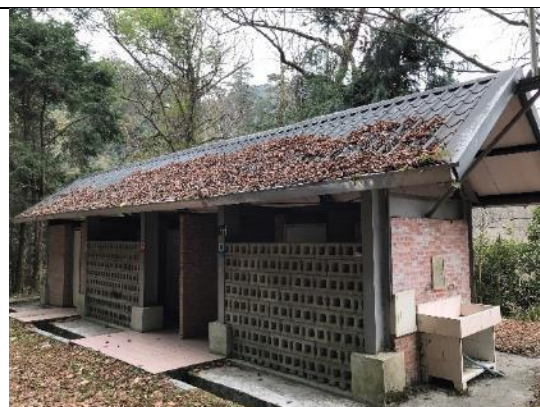
編號 25

位置	18.9K
路面狀況	無護欄，良好
地質類別	厚層石英岩質砂岩與長石質砂岩，現況為基岩
邊坡危害	下邊坡侵蝕，危害度低
整治工法	下邊坡有擋土工法、排樁、石籠，良好
附屬設施	有建物，狀況良好，無警示牌，通訊訊號低

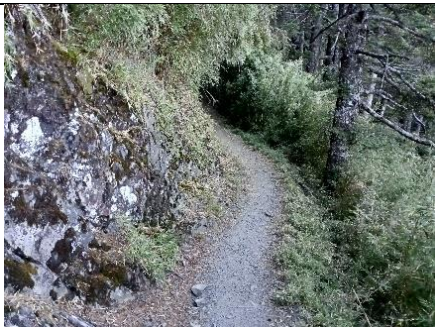
編號 8		照片
位置	8.3K~8.4K

路面狀況	原始步道，裸露岩層，小崩塌面，步道安全性低	
地質類別	厚層石英岩質砂岩與長石質砂岩，現況為鬆動折曲板岩層	
整治工法	無整治工法	
附屬設施	無附屬設施，通訊訊號低	
<b>8K~12K 路段</b>

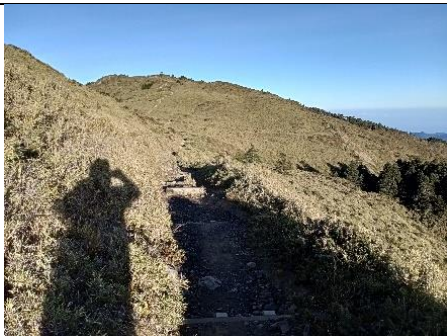
編號 9		照片
位置	9.1K~9.3K

路面狀況	原始步道，裸露岩層，小山崩，步道安全性低	
地質類別	厚層石英岩質砂岩與長石質砂岩，現況為鬆動折曲板岩層	
整治工法	無整治工法	
附屬設施	無附屬設施，通訊訊號低	
編號 10		照片
位置	9.9K~10K

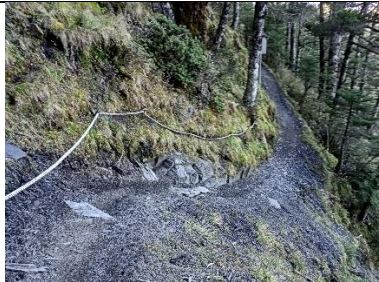
路面狀況	原始步道，裸露岩層，有岩屑、坑溝沖蝕，步道安全性中	
地質類別	厚層石英岩質砂岩與長石質砂岩，現況為基岩	
整治工法	無整治工法	
附屬設施	無附屬設施，通訊訊號低	
編號 11		照片
位置	10.5K~10.6K	
路面狀況	原始步道，裸露岩層，有崩塌、落

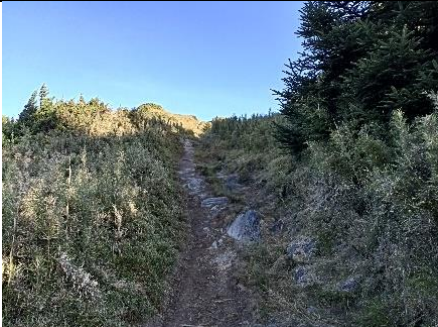
石，步道安全性低

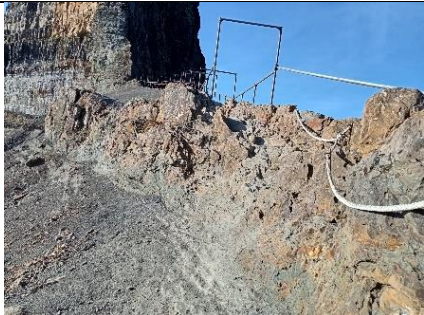
路面狀況	原始步道，裸露岩層，大崩塌面，步道安全性低	
地質類別	厚層石英岩質砂岩與長石質砂岩，現況為鬆動折曲板岩層	
整治工法	無整治工法	
附屬設施	護欄，通訊訊號無

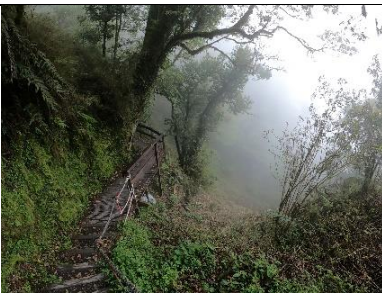
<b>編號 1</b>		<b>照片</b>
位置	0.4K

路面狀況	板橋木棧道，有落石，步道安全性尚可	
整治工法	有護欄，現況良好	
附屬設施	有警告標示，通訊訊號中	
<b>編號 2</b>		<b>照片</b>
位置	0.5K~0.6K

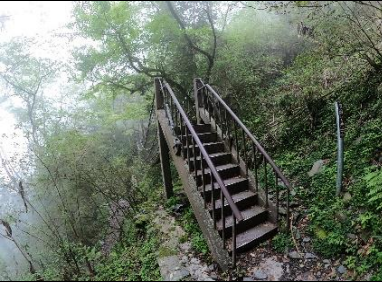
路面狀況	原始步道及木棧道，步道安全性尚可	
整治工法	有護欄、吊橋，現況良好 有防石落網、下邊坡石籠，現況良好	
附屬設施	有警告標示，通訊訊號中	
<b>編號 3</b>		<b>照片</b>
位置	0.8K~0.9K

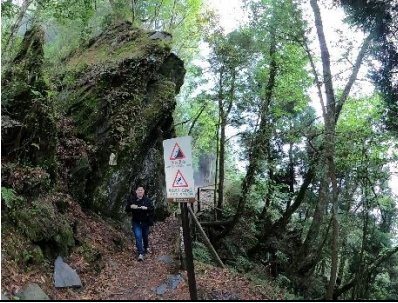
路面狀況	原始步道及木棧道，路面落石，步道安全性尚可	
整治工法	有護欄，有板橋，木板較為脆弱，現況需加強	
附屬設施	板橋設施需加強結構，有警告標示，通訊訊號中	
<b>1K~2.2K 路段</b>

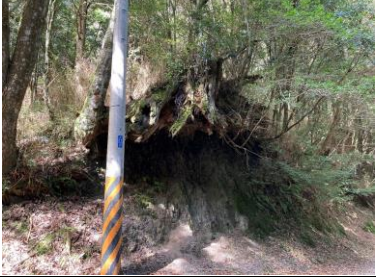
位置	1.2K~1.3K

路面狀況	原始步道，危木，步道安全性中	
整治工法	無整治工法	
附屬設施	有電線桿，通訊訊號低	
<b>編號 5</b>		<b>照片</b>
位置	3.2K~3.3K

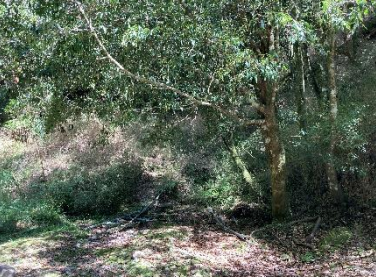
路面狀況	原始步道，坑溝沖蝕，步道安全性高	
整治工法	無整治工法	
附屬設施	通訊訊號低	
<b>編號 6</b>		<b>照片</b>
位置	1.95K~2K

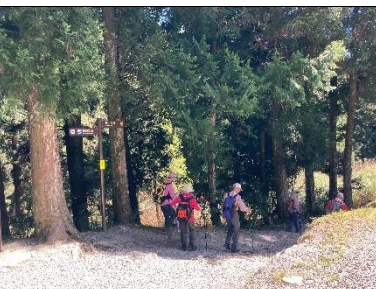
路面狀況	原始步道，步道安全性高	
整治工法	有排水工法，現況良好	
附屬設施	有告示牌，休憩椅子，2K 之後禁行格擋，通訊訊號中

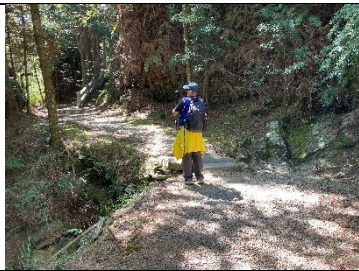
<b>編號 5</b>		<b>照片</b>
位置	2.55K~2.6K

路面狀況	原始步道，坑溝沖蝕，步道安全性中	
整治工法	有排水工法，部分損毀	
附屬設施	無附屬設施，通訊訊號低	
<b>編號 6</b>		<b>照片</b>
位置	2.7K~2.75K

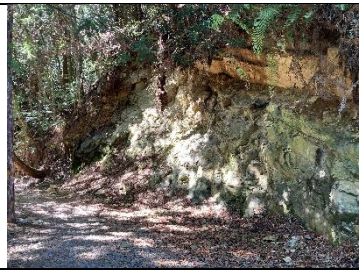
路面狀況	原始步道，上邊坡崩塌，步道安全性低，危險	
整治工法	無整治工法	
附屬設施	無附屬設施，通訊訊號低	
<b>編號 7</b>		<b>照片</b>
位置	3.05K~3.1K

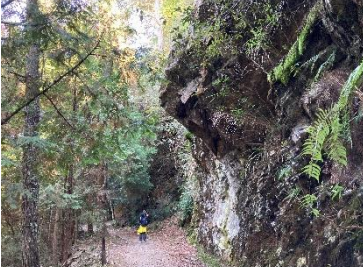
<b>編號 8</b>		<b>照片</b>
位置	3.35K~3.45K

路面狀況	原始步道，危險石壁，步道安全性中	
整治工法	無整治工法	
附屬設施	無附屬設施，通訊訊號低
