# 921 集集大地震 建築物震害調查 初步報告

內政部建築研究所

中華民國八十八年十一月

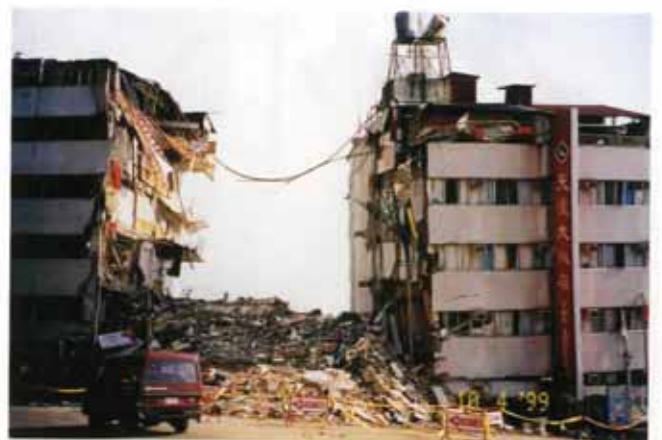
照片編號1.24 日月潭天廬大飯店崩塌

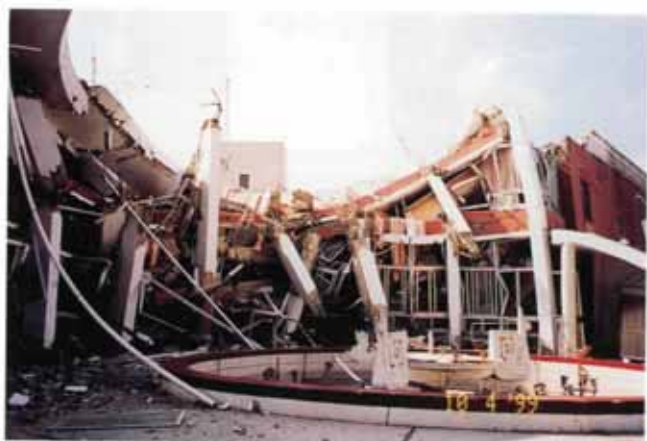
照片編號1.25 日月潭教師會館傾倒

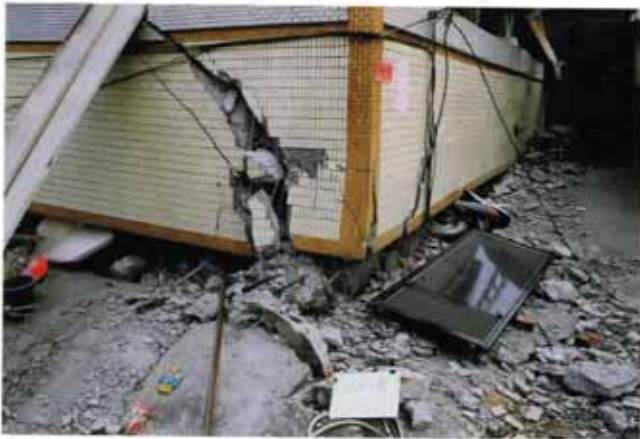
照片編號1.38 軟弱底層，一樓柱完全壓碎（台大草032）

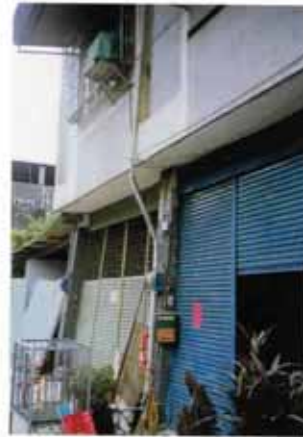
照片編號1.41 一樓頂端產生塑鉸（台大NTU25009-3）

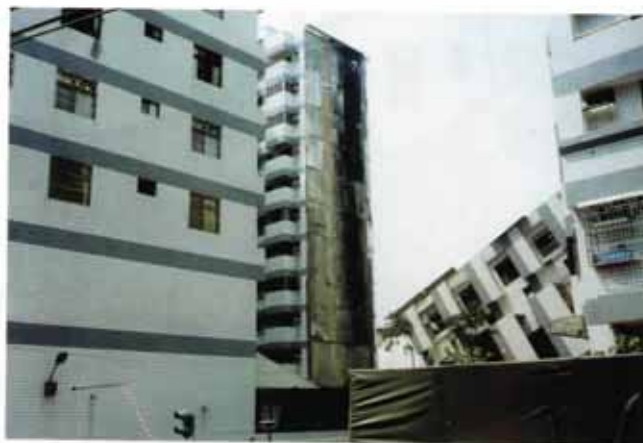
照片編號1.56 台中縣豐原市部份民宅，建築物一、二樓場陷毀壞

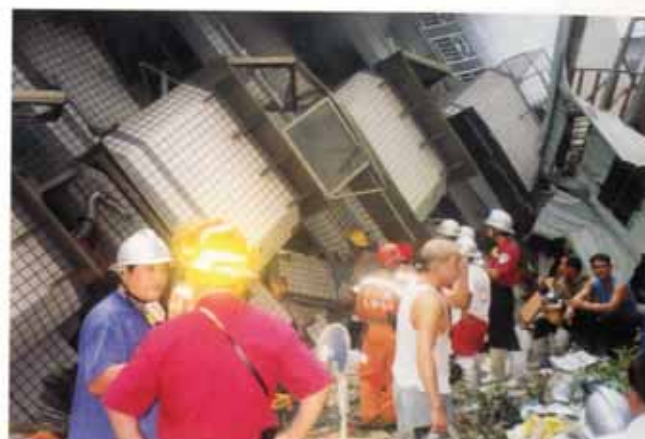
照片編號1.79 台北縣新莊博士的家，建築物傾頽損及鄰房，建築物內發生火災

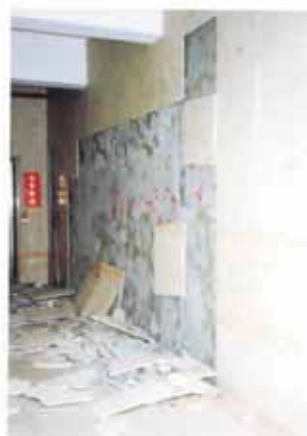
照片編號2.5 裝飾材之剝落

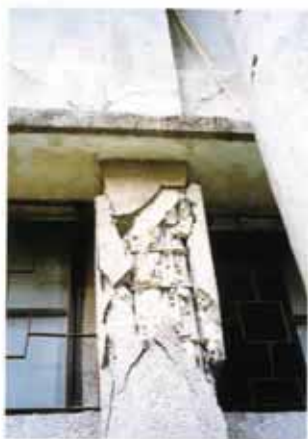
照片編號2.8 短柱效應

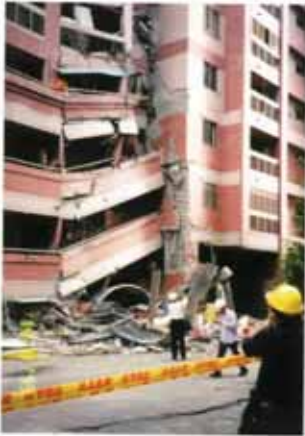
照片編號2.13 台中德昌新世界立面形狀不規則

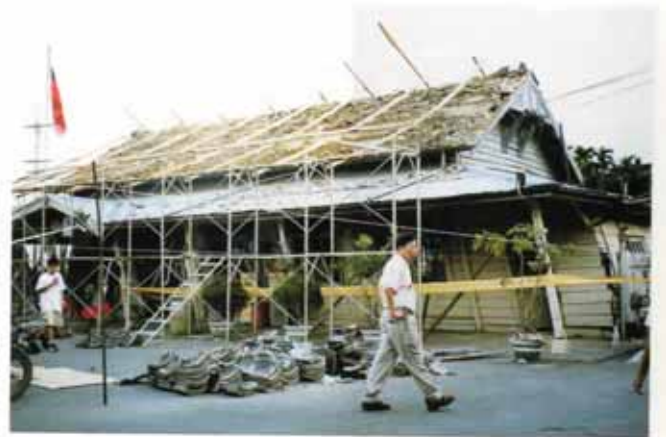
照片編號2.17 老舊木造建築(集集火車站)
