輕量型鋼結構建築物(鐵皮屋)防火安全與消防搶救對策之研究

內政部建築研究所

資料蒐集分析報告

中華民國 103 年 12 月

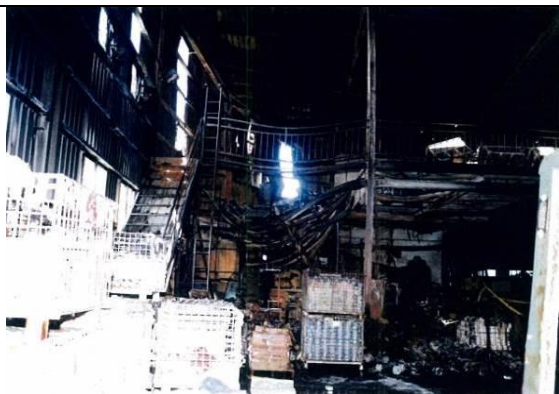
廠房內部 1 樓東南側燃燒後情形

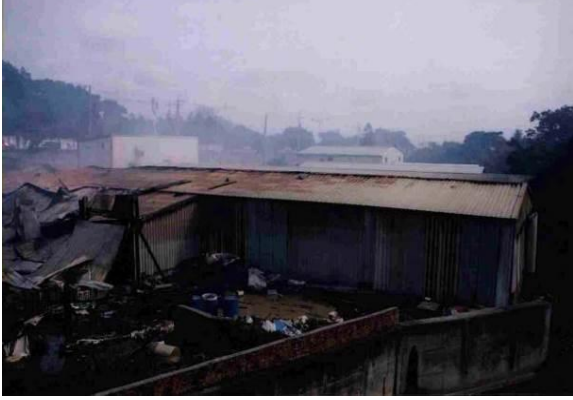
| <p>火災搶救後期，桶槽區屋頂鐵皮受熱變色；作業區僅煙燻</p> | <p>廠區以倉庫 1、倉庫 2 及桶槽區受火熱不同程度燒損，燒損程度以倉庫 1 較為嚴重，並波及作業區</p> |

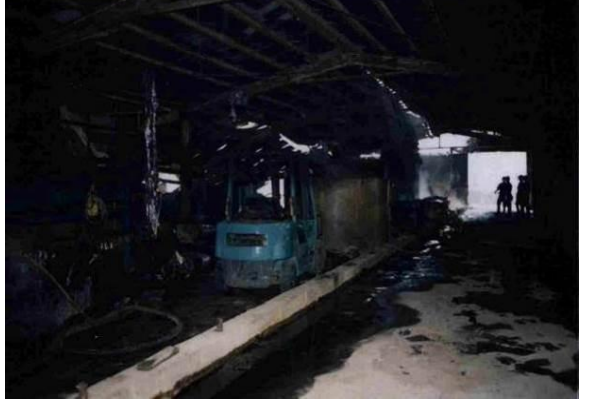
| <p>作業區僅受輕微煙燻</p> | <p>桶槽區內部物品、機械設備、牆壁鐵皮及屋頂鐵皮均受火熱不同程度燒損</p> |

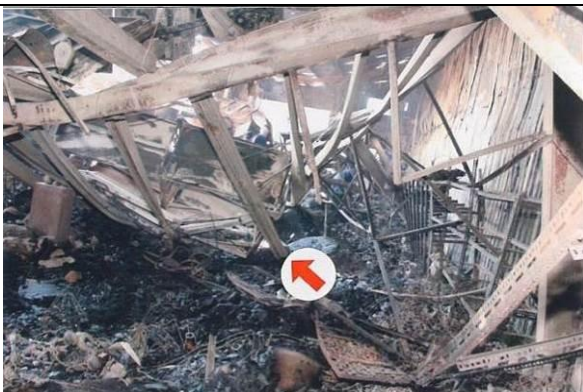
(3)建築物破壞原因、位置：內部夾層樓板坍塌，且鋼骨結構已承受不同之火熱影響而變色或變形。

137-4 號北側上方夾層之 C 型鋼橫樑火災
後變形嚴重

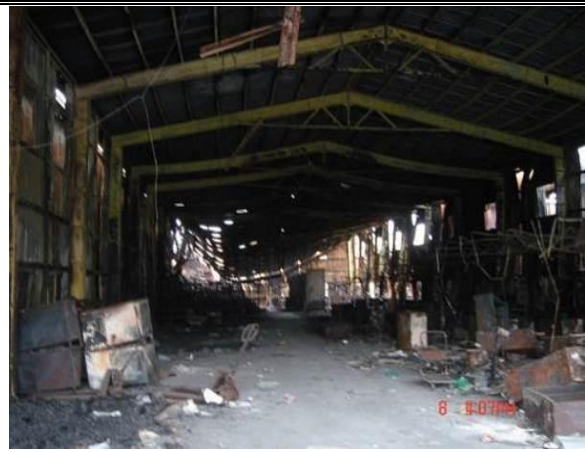
火場現況照片

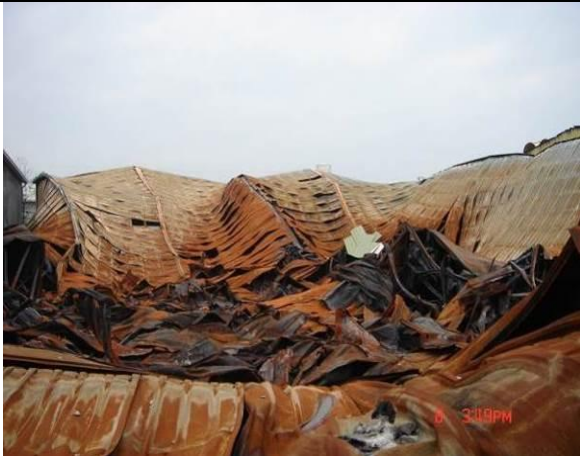
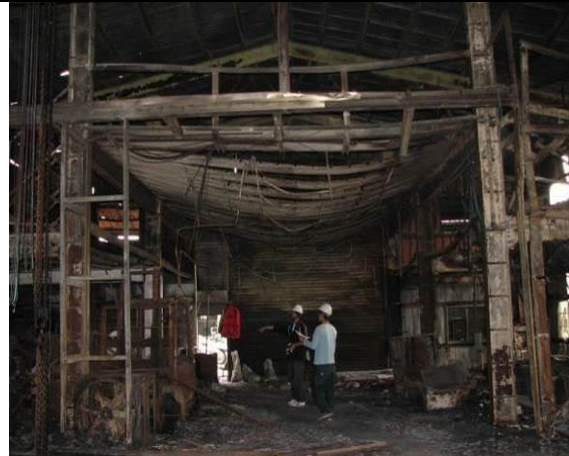
火場現況照片
