# 混合式構造之地震受災診斷方法 研究

內政部建築研究所研究報告

# 「混合式構造之地震受災診斷方法研究」

中華民國九十二年十二月

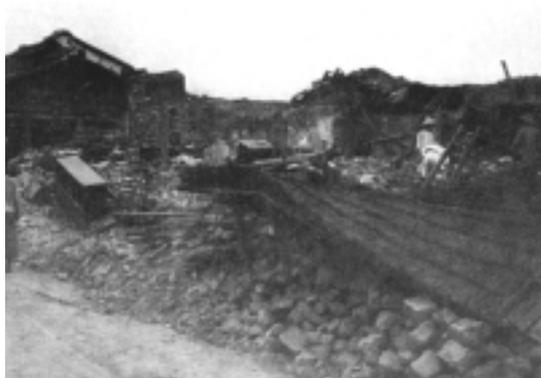
【照片 2-1-19】1935 年震災梧棲土角造構造崩塌

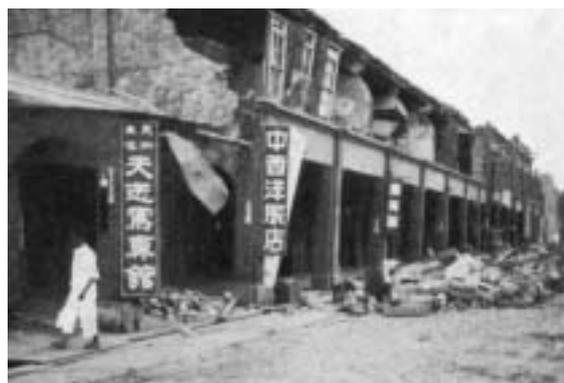
【照片 2-1-20】1935 年震災磚混土角構造損壞

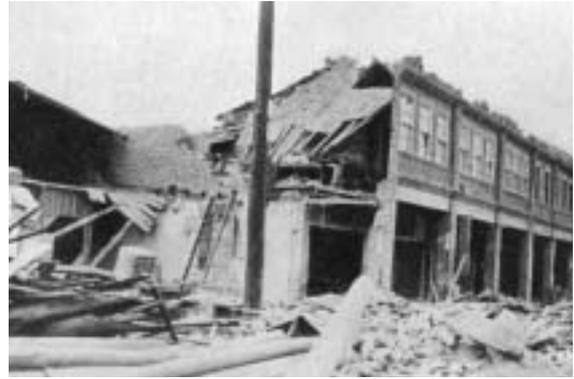
【照片 2-1-22】1935 年震災二樓半磚構造損壞

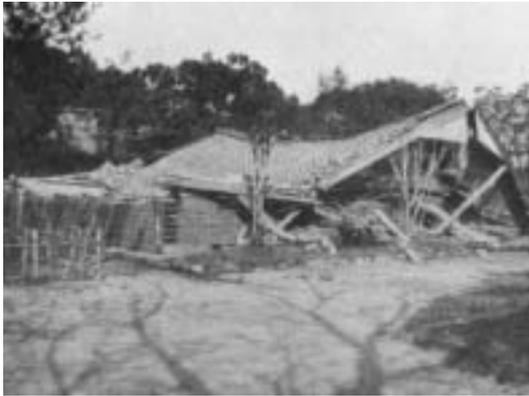
【照片 2-1-23】1935 震災木造建築崩塌

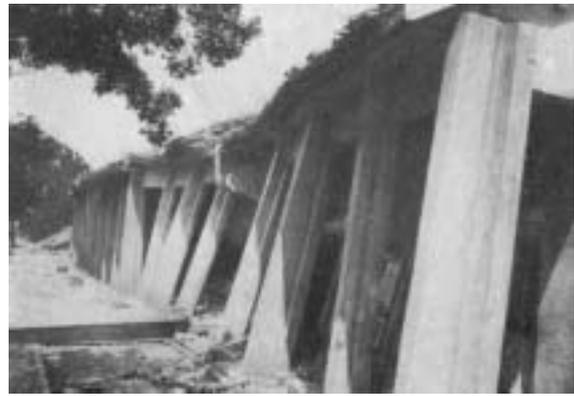
因構造上的問題或施工上的弱點。只要加入足夠的輔助柱或方杖斜撐，就能免受災害。（六）鋼筋混凝土造：為耐震、防火構造，需準確的計算及施工。若部份堅固，部份有弱點，整體還是脆弱的。唯一受害為台中州的內埔公學校，其教室地基龜裂，因鋼筋混凝土柱間與樑連結，雖造成損壞仍能站立。以上文字參考：蔡松志，2001.7，《1935 年震災後市區改正計畫對台灣中部街屋構造之影響》，p20。

【照片 2-1-24】1935 震災內埔公學校 RC 構造損壞

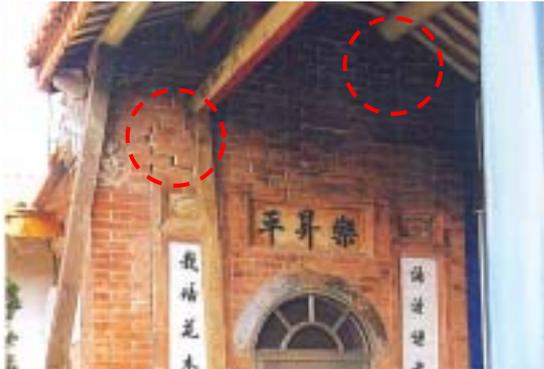
由於磚牆與木桁的接合方式，常為木桁直接埋置於磚牆中，在大地震後，由於木桁與磚牆受力的位移及振動頻率的差異，導致在接合處產生壁體出現裂痕，甚至接合處的磚體產生破裂，嚴重時木桁脫離牆體，導致屋頂塌陷、掉落。

【照片 4-1-1】磚牆與木桁的接合處產生壁體出現裂痕（南投張烏牛欄黃宅）

磚牆與木桁接合的混合式構造所產生的破壞為：接合處產生壁體出現裂痕，甚至接合處的磚體產生破裂，嚴重時木桁脫離牆體，導致屋頂塌陷、掉落【照片 4-1-1】。土角牆與木桁混合式構造輕微的破壞為接合處的壁體產生裂痕。嚴重時可能造成木桁脫離牆體，導致屋頂塌落。另外亦有從接合點處產生壁體破裂，土角牆坍塌的破壞情形【照片 4-1-21】【照片 4-1-22】【照片 4-1-23】【照片 4-1-24】。

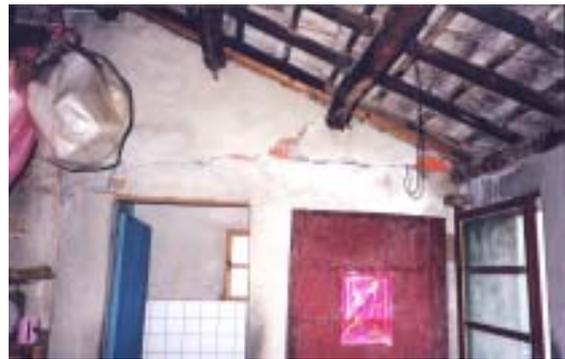
【照片 4-1-2】磚牆與木桁的接合處產生壁體出現裂痕

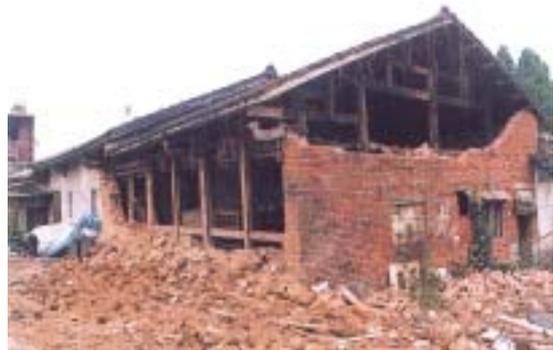
由於木屋架受到地震力作用時，其韌度較磚牆為高，其受力時的變位也較大。所當面臨地震破壞時，最常見的情形是木屋架發生位移脫離牆體【照片 4-1-4】，嚴重時木屋架傾斜與牆體完全分離。另外一種破壞情形：由附壁屋架埋置於磚牆的接合處開始產生裂痕，嚴重時導致磚牆破裂傾倒【照片 4-1-5】，此乃肇因於木屋架受到地震水平力產生較大的水平位移及擺動的頻率與磚牆產生差異，形成在接合處木屋架與磚牆間產生錯開拉扯的力學行為，導致剛性較大的磚牆產生破裂的破壞情形。

【照片 4-1-5】磚牆傾倒（南投魚池鄉顏宅）

接合處開始產生裂痕，嚴重時導致磚牆破裂傾倒【照片 4-1-5】。土確牆與木屋架接合的混合式構造的破壞情形為附壁屋架與土角牆脫開位移，以及木屋架變形傾斜，嚴重時導致土角牆破裂傾倒等破壞情形。

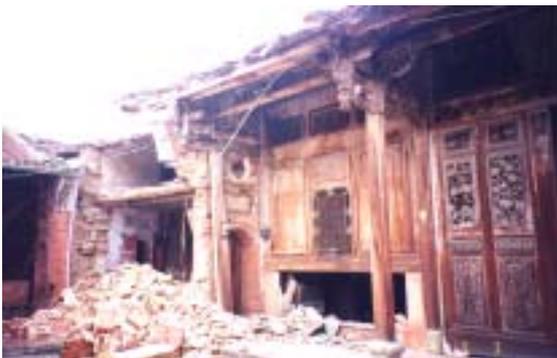
【照片 4-1-6】附壁屋架傾斜與牆體脫開

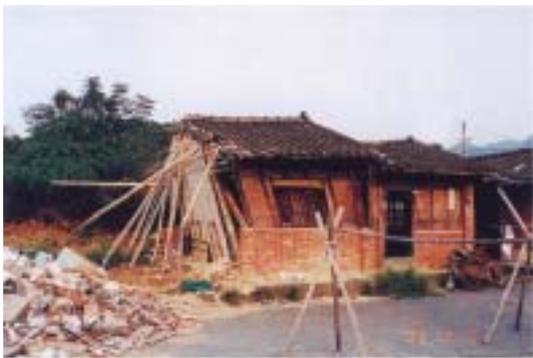
磚牆上接穿斗式編竹夾泥牆是在台灣傳統民宅中常見的構造方式，其接合方式為一尺磚牆上置枋立柱，柱間以編竹夾泥牆施作。常見的破壞情形有：穿斗式編竹夾泥牆的木構架產生傾斜，使得柱間的編竹夾泥牆壁體產生變形破裂的現象，及磚牆由於木構架的變形，而使得木構架與磚牆脫開分離，嚴重時磚牆破裂傾倒。

【照片 4-1-7】穿斗式編竹夾泥牆傾斜  
(彰化蕭宅)

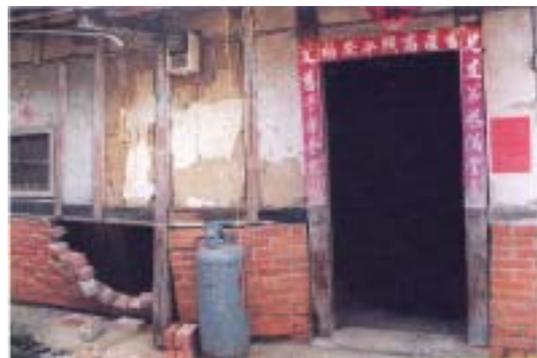
【照片 4-1-8】磚牆破裂傾倒(南投李宅)

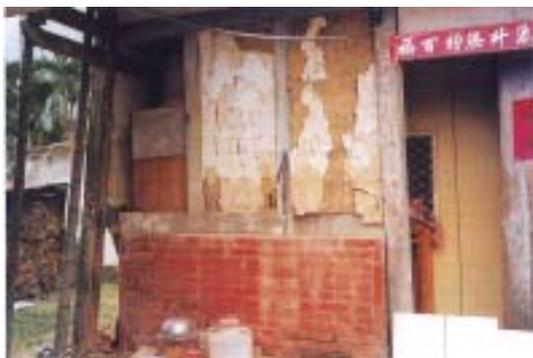
【照片 4-1-9】編竹夾泥牆壁體產生變形  
破裂(南投林宅)

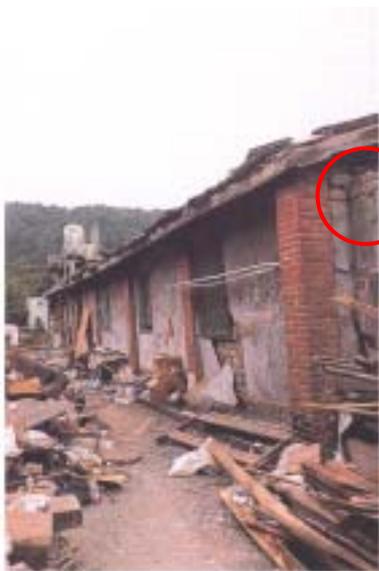
磚柱在傳統建築最常應用在角柱的位置上，磚柱與承重牆接合形式。常見的混合方式為：磚柱與土角壁接合及磚柱與斗砌牆接合兩種方式，這兩種混合方式在受地震力破壞時，破壞行為相同，其破壞情形為：磚柱與承重牆體脫開【照片 4-1-10】，承重牆壁體產生裂縫、牆面破損、砌磚掉落等破壞【照片 4-1-12】，磚柱產生傾斜破裂的破壞現象，嚴重時磚柱也會發生斷裂的情形【照片 4-1-11】。

【照片 4-1-10】磚柱與土角牆脫開（台中劉家祖祠）

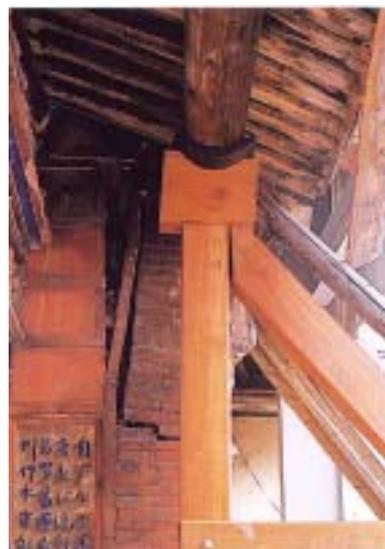
【照片 4-1-11】磚柱與斗砌牆脫開，磚柱斷裂傾斜（台中摘星山莊）

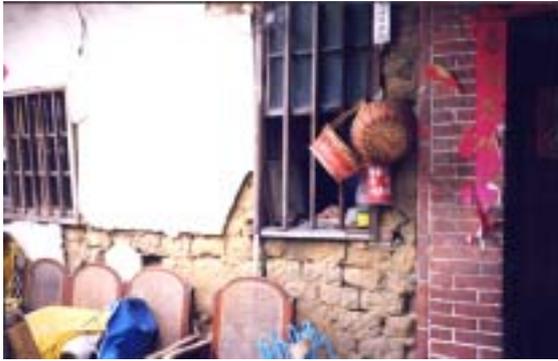
【照片 4-1-12】土角牆面破損，土角磚掉落

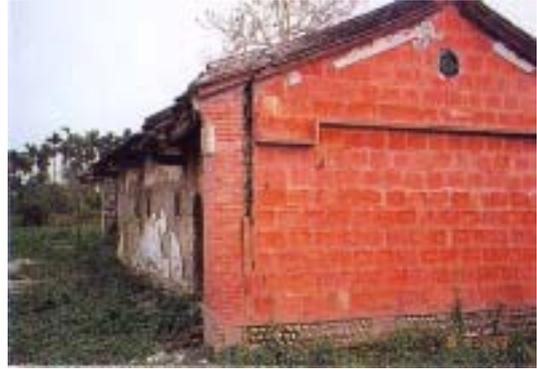
【照片 4-1-13】磚柱與斗砌牆脫開（台中東員寶曾宅）

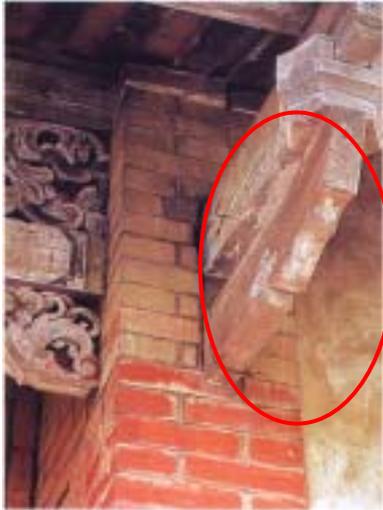
在傳統建築中，利用木拱出挑的出簷方式是一種極為常見的方式，出挑的方式又可分為軟挑及硬挑兩種方式。此外，日治時期也常用磚柱上承接木樑的方式作為騎樓之構造。軟挑為木拱直接插入牆體中，這種接合方式常發生埋置在牆體中的木料因潮濕而腐朽，當地震發生時，就容易發生木拱脫榫移位，使得木拱下沉甚至脫落，導致建築屋面發生下沉變形的結構破壞。硬挑與軟挑的差異則是在出挑的木拱為整個木構架一部份，而軟挑時木拱為獨立的構造元件。當地震發生時，整個木構架因受地震力作用，產生垂直及水平的搖晃，造成在與磚柱接合的部位脫開，接合處的磚塊因擠壓撞擊而破裂。另外，當埋置在牆體中的木拱因潮濕而腐朽時，地震發生時，木拱容易發生斷裂的破壞情形。

【照片 4-1-14】木拱（軟挑）輕微脫榫  
（台中大甲張宅）

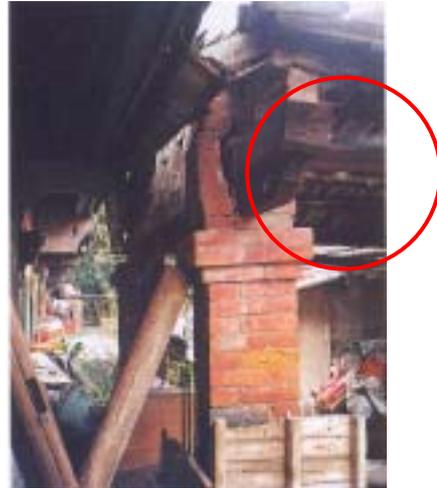
【照片 4-1-15】木拱（硬挑）輕微脫榫

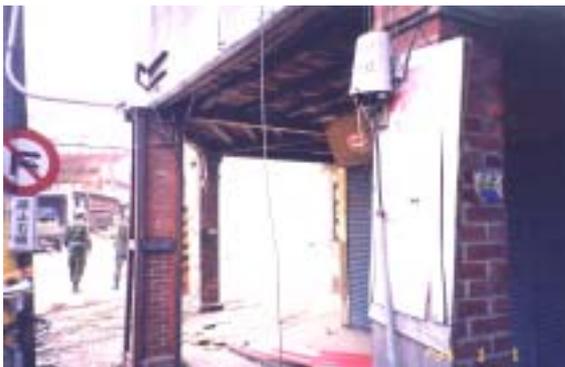
磚柱與木樑的接合方式為木樑直接埋至於柱體中，在震災後，其接合處最常見的受災情形為磚柱與木樑脫開，導致木樑掉落的破壞情形，以及磚柱發生移位，甚至磚柱柱體產生斷裂的破壞現象。

【照片 4-1-16】磚柱與木樑脫開，磚柱  
位移破壞，現以鐵件暫時固定補強

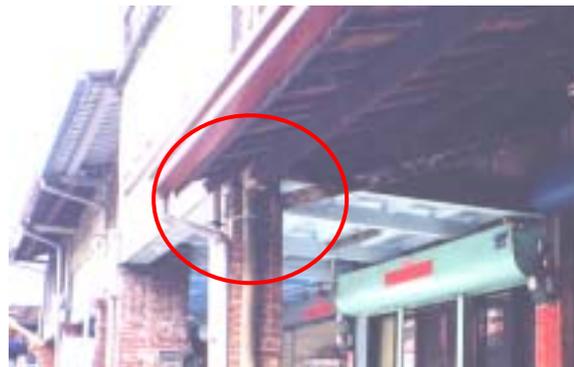
【照片 4-1-17】磚柱與木樑脫開

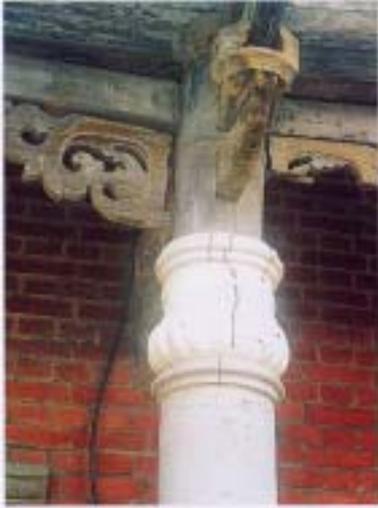
磚柱與木柱是台灣傳統建築中常見的接柱形式之一，結合方式為榫接。在接合處常發生脫榫位移的破壞，在【照片 4-1-18】中，磚柱與木柱接合處產生裂痕，磚體發生破裂的破壞情形，導致木柱稍微傾斜。磚柱與石台基接合處則因受地震水平力的影響，石版組砌的石台基因而產生位移破裂的情形，導致磚柱易發生位移的破壞情況。

【照片 4-1-18】磚柱與木柱接合處破裂  
(彰化穎川衍派)

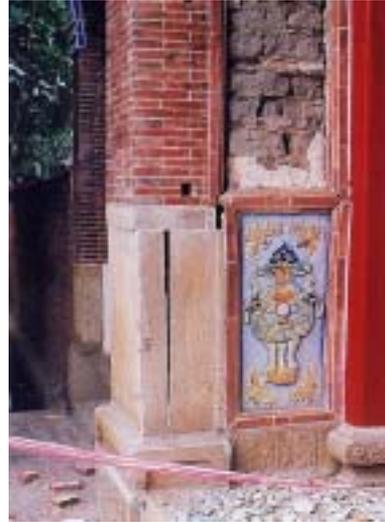
【照片 4-1-19】磚柱位移，石台基破裂  
(台中文昌殿)

斗子磚的構造形式為砌成牆體，是台灣傳統建築中常見的一種承重牆形式。一般斗砌牆通常出現在山牆的位置上，及簷牆的位置上。在檢視的案例中所出現的混合形式有斗砌牆與木桁的接合，及磚柱與斗砌牆的接合等兩種。在磚柱與斗砌牆的混合構造的破壞主要為：接合處在受地震力破壞導致磚柱與斗砌牆脫開，磚柱傾斜甚至斷裂等破壞情形【照片 4-1-19】。

磚柱與石台基接合處則因受地震水平力的影響，石版組砌的石台基因而產生位移破裂的情形，導致磚柱意發生位移的破壞情況【照片 4-1-19】。

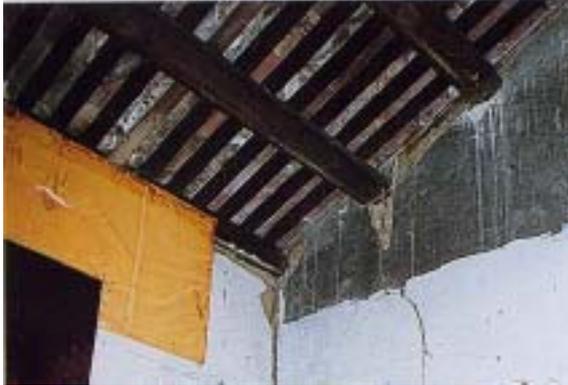
由於土角牆與木桁接合方式通常為木桁直接埋置於土角牆體中，在接合點容易造成應力集中，導致接合處發生不均勻沉陷，壁體發生裂痕的破壞現象【照片 4-1-21】。當地震發生，土角牆的受災情形也是集中在接合點，輕微的破壞為接合處的壁體產生裂痕。嚴重時可能造成木桁脫離牆體，導致屋頂塌落。另外亦有從接合點處產生壁體破裂，土角牆坍塌的破壞情形。

【照片 4-1-21】接合處發生不均勻沉降，壁體發生裂痕（台中廖氏武威堂）

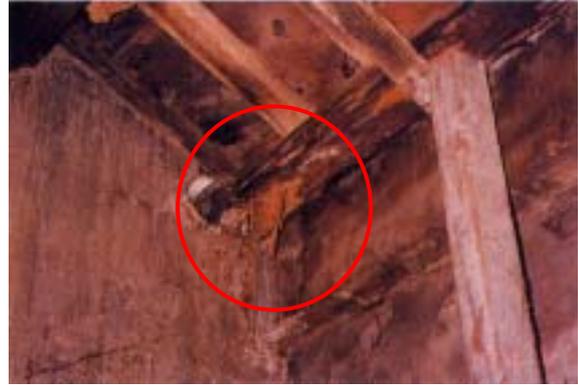
【照片 4-1-22】木桁接合處腐朽，脫離土角牆體（彰化下黎林宅）

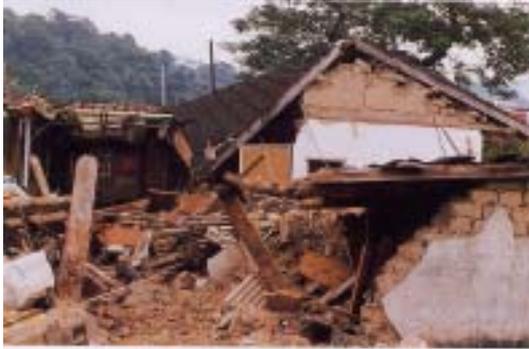
【照片 4-1-23】木桁脫離牆體，導致屋頂塌落（台中新伯宮校書第）

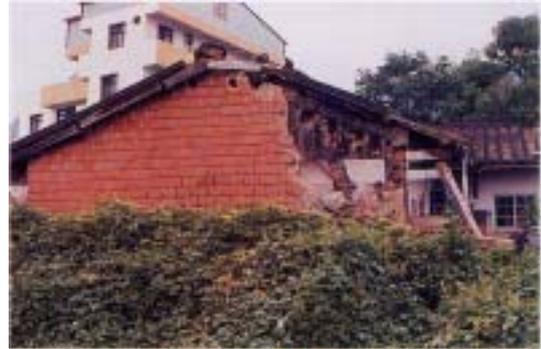
【照片 4-1-24】從與木桁接合點處產生壁體破裂，導致土角牆坍塌（台中許宅）

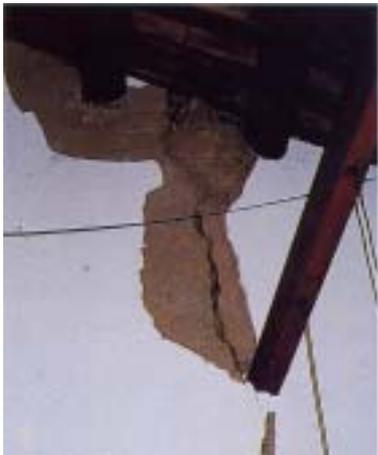
土角牆與木樑的接合方式為木樑直接埋置於壁體中，在地震後的破壞情況通常集中在接合點上，輕微的破壞現象為從土角壁與木樑接合處產生裂縫【照片 4-1-25】，嚴重時，會由接合處開始造成土角牆壁體破裂，產生土角壁坍塌的破壞情形【照片 4-1-26】。

【照片 4-1-25】土角壁與木樑接合處產生裂縫（台中張宅清河堂）

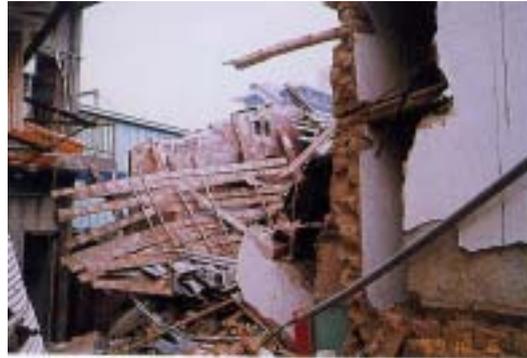
【照片 4-1-26】從與木樑接合點處產生壁體破裂，導致土角牆坍塌（大里陳宅善慶堂）

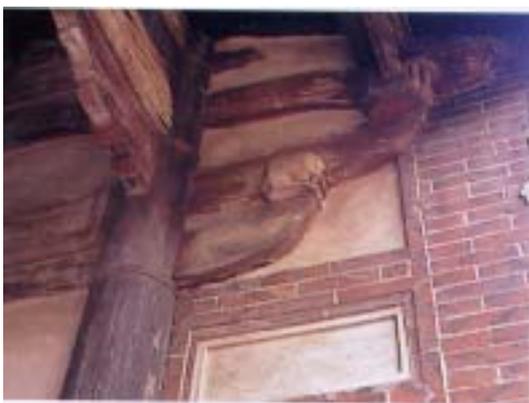
土角牆與附壁屋架接合的方式為附壁屋架半柱埋置於土角牆體中，及附壁屋架以半柱貼置於牆體上兩種方式。其主要的破壞情形為附壁屋架與土角牆脫開位移，以及木屋架變形傾斜，嚴重時導致土角牆破裂傾倒等破壞情形。

【照片 4-1-27】附壁屋架與土角牆脫開位移（鹿港文武廟一文開書院）

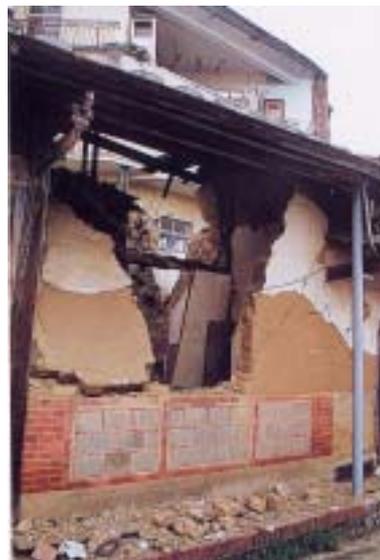
【照片 4-1-28】土角牆破裂傾倒（南投某宅）

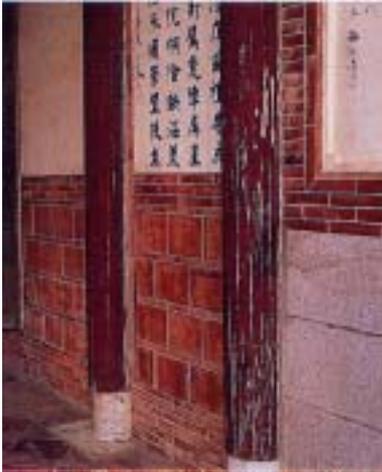
附壁柱因受地震力產生水平位移的程度遠大於土角牆，在加上其接合方式為附壁柱半埋置於土角牆中，其接合方式對抵抗地震的水平力較差，所以導致附壁柱與土角牆產生脫開、位移的破壞情形。

【照片 4-1-29】附壁柱與土角牆產生脫開位移（鹿港文武廟—朱子祠）

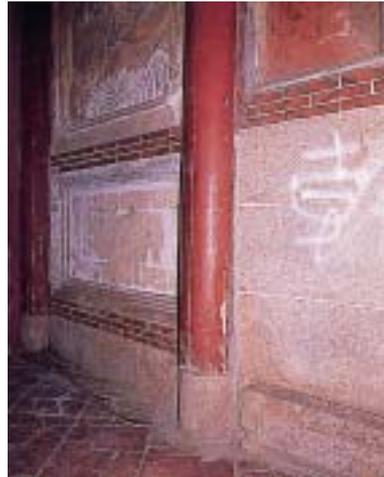
【照片 4-1-30】附壁柱與土角牆產生脫開位移（彰化道東書院）

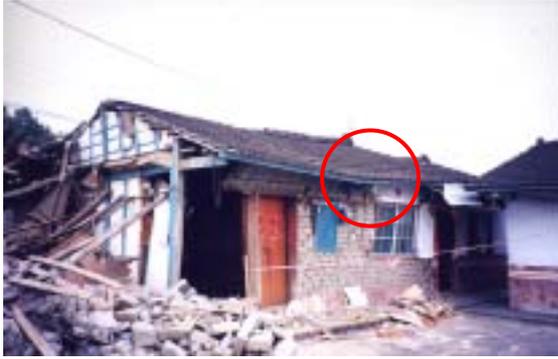
土角牆與木拱接合方式通常為軟挑的方式。軟挑為木拱直接插入牆體中，這種接合方式最常見的破壞為埋置在牆體中的木料因潮濕而腐朽，當地震發生時，就容易發生木拱脫榫移位，使得木拱下沉甚至脫落，導致建築屋面發生下沉變形的結構破壞。另外土角牆壁體在與木拱接合處容易發生壁體出現裂痕，周圍土角磚破裂、掉落等破壞情形，嚴重時壁體甚至會發生破裂的情形。

【照片 4-1-31】木拱下沉變形甚至脫落，導致建築屋面發生下沉變形

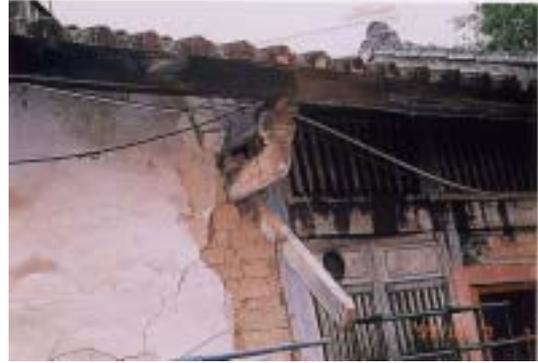
【照片 4-1-32】壁體出現裂痕，周圍土角磚破裂、掉落（台中林氏醉月樓）

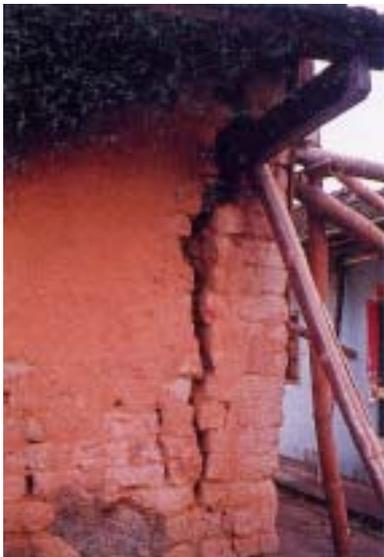
【照片 4-1-33】土角牆與木拱接合處壁體破裂（彰化田中央劉宅）

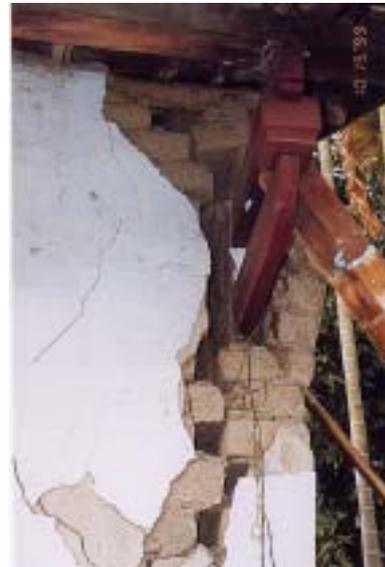
【照片 4-1-34】土角牆與木拱接合處壁體破裂（南投江宅）

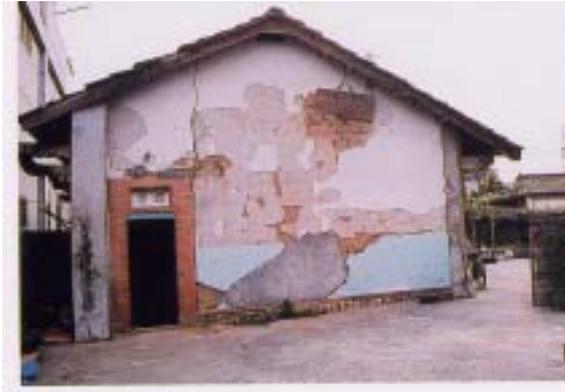
在台灣傳統建築中，許多的門採用紅磚砌成，而且均直接砌在牆體中。土角牆與磚造的門框的接合處，由於採用平接的接合方式，故在地震後所出現的破壞現象發生在土角牆與磚造門框接合處，其破壞情形為沿接合的線上土角牆壁體產生裂痕，及接合處脫開等破壞情形。

【照片 4-1-35】接合處壁體產生裂痕(台中林氏本源堂)

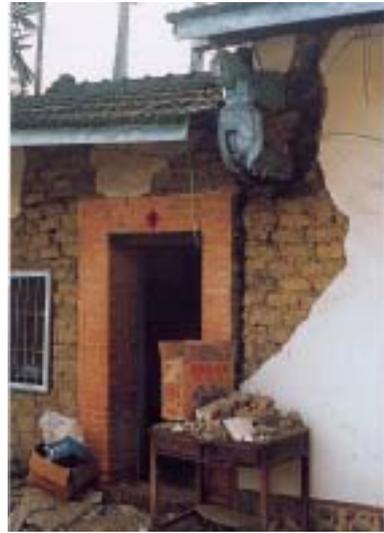
【照片 4-1-36】土角牆與磚造門框接合處脫開(南投林濁水古宅)

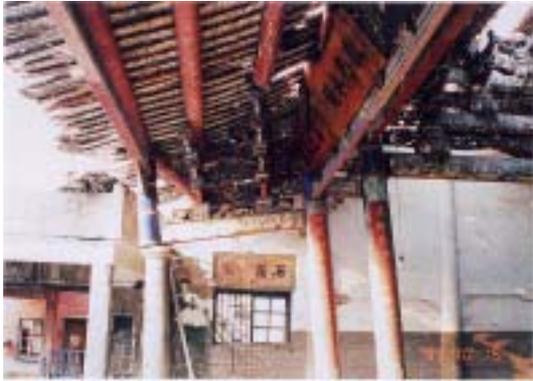
木柱與石柱接合的混合式構造採用接合方式大多以榫接為主，在木柱與石柱接合的混合式構造所產生的破壞通常發生在榫接的部位，由於木製的榫頭容易因潮濕而導致損頭腐朽毀壞，在地震受災後，因此發生木柱脫榫移位的情形。

【照片 4-1-37】木柱脫榫移位，導致木屋架傾斜變形（彰化蕭氏宗祠）

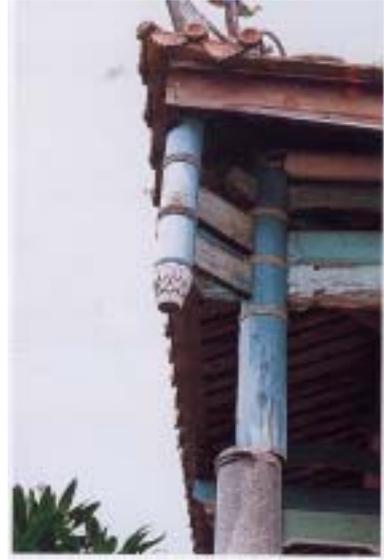
【照片 4-1-38】木柱脫榫移位（草屯登瀛書院）

木柱與石柱接合的混合式構造所產生的破壞通常發生在榫接的部位，由於木製的榫頭容易因潮濕而導致損頭腐朽毀壞，在地震受災後，因此發生木柱脫榫移位的情形【照片 4-1-38】。

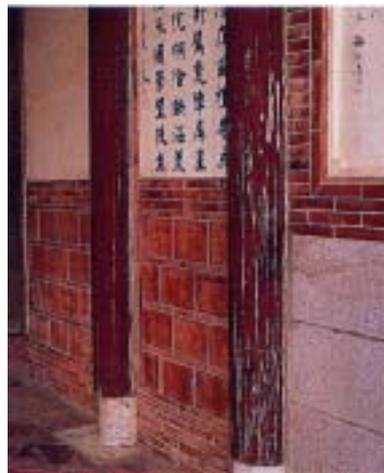
木柱與石柱珠接合的混合式構造採用接合方式大多以榫接為主，雖然亦有平接的案例，但極為少數，且在檢視的案例中並無此種接合方式，故在此亦無法討論其破壞情形。在木柱與石柱珠接合的混合式構造所產生的破壞通常發生在榫接的部位，由於木製的榫頭容易因潮濕而導致損頭腐朽毀壞，在地震受災後，因此發生木柱脫榫移位的情形。

【照片 4-1-40】木柱脫榫移位，（鹿港文武廟—朱子祠）

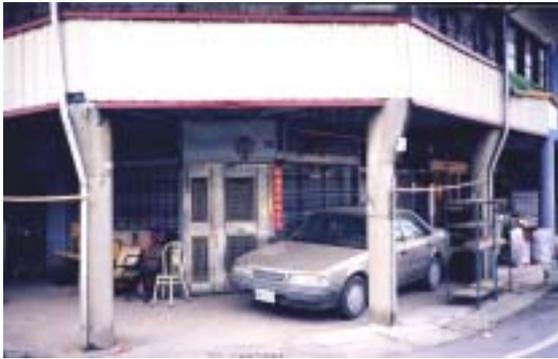
【照片 4-1-41】RC 柱與木樑接合，無破壞之情形產生

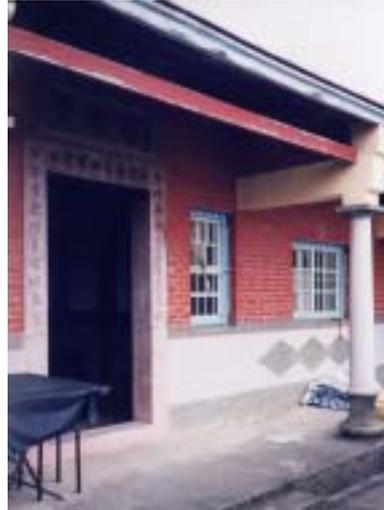
【照片 4-1-42】RC 柱樑與磚牆接合

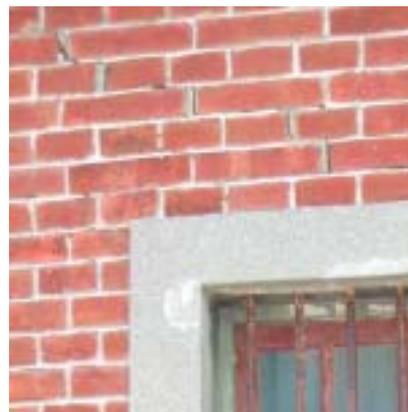
右護龍的破壞情形與左護龍相當類似，明顯可見的裂縫同樣集中出現在門或窗這樣的開口處周圍【照片 4-2-5】，不論是在前簷或後簷牆的開口周圍皆有類似的情形發生【照片 4-2-6】，而右護龍所發生的破壞，又以尾間的山牆最為集中，右護龍的外側山牆，出現了約三個主要的裂縫走向【照片 4-2-7】，其裂縫由牆角沿著破縫向外蔓延，部分裂縫甚至延伸到後簷牆與山牆的開窗口周圍【照片 4-2-8】【照片 4-2-9】。

【照片 4-2-6】後簷牆的窗口產生沿破縫向屋頂蔓延的

裂縫。

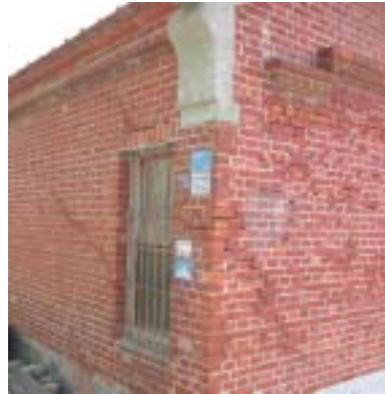
【照片 4-2-8】部分裂縫甚至延伸到後簷牆與山牆的開窗口周圍。

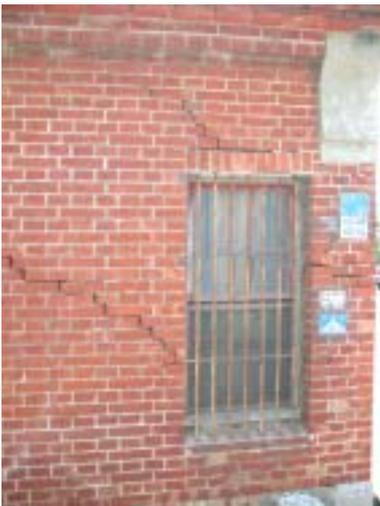
【照片 4-2-9】後簷轉角的開窗，周圍牆體開裂嚴重。

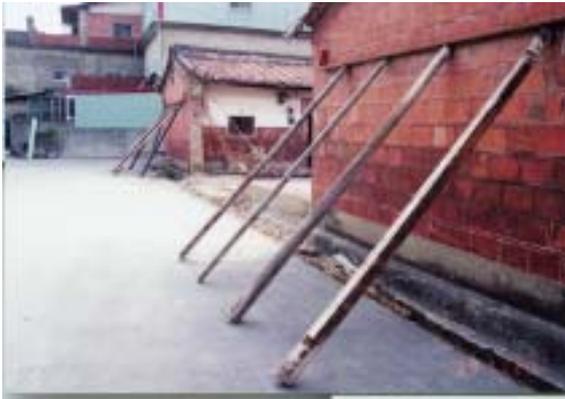
低矮的門樓與院牆在地震後完全倒塌【照片 4-2-17】，與其相接的護龍面仍可看到清楚的斷面與嵌入的木構材【照片 4-2-18】，可看出院牆與護龍施作時黏著的程度，在遇到地震後一起受到地震波動，卻有不同的損壞程度。

【照片 4-2-17】院牆已倒塌，山牆傾斜

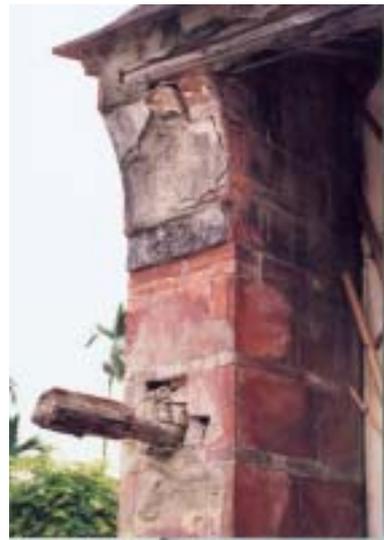
【照片 4-2-18】院牆與山牆的接續構件

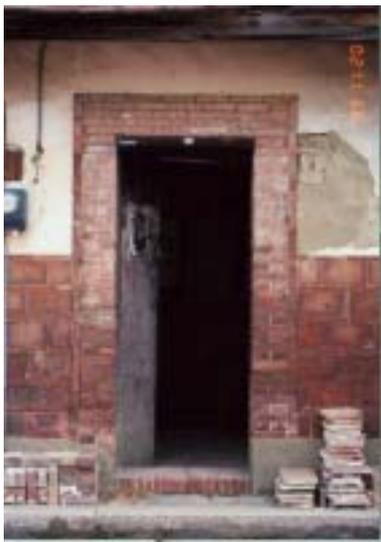
兩側護龍向外的山牆面為斗子牆，已微向外傾【照片 4-2-19】，另一側的山牆面也為斗子牆，兩端則是磚砌的磚柱；前檐牆台度下部分為斗子牆，台度上為土角牆，但土角牆並沒有與山牆角的磚柱相接，而是又多砌了一小段的斗子牆，牆面的裂縫便出現在斗子牆與土角牆相接之間【照片 4-2-20】；護龍中間的開口為磚砌門框，與台度上土角牆相接處微有開裂【照片 4-2-21】；後檐牆完全為土角牆，於兩端山牆的交接處有裂縫發生。

【照片 4-2-21】磚砌門框與土角牆間有大片粉刷層剝落

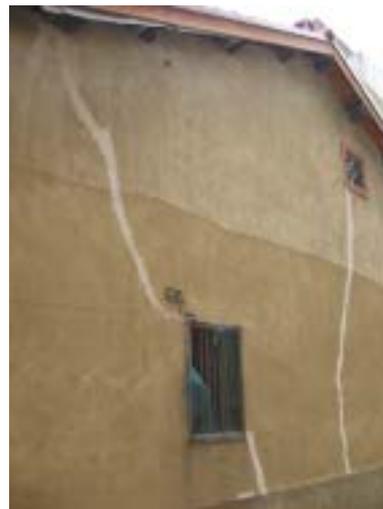
【照片 4-2-22】山牆面的裂縫由開口處延伸到屋頂及地面

正身兩側山牆以磚牆砌至台度，以上的部分為土角牆，裂縫沿著開口部的兩角向上及向下延伸【照片 4-2-22】；後檐牆完全以土角牆築成，裂縫多發生在開口部及屋架出挑處【照片 4-2-23】，同時與角落磚柱的部分也有開

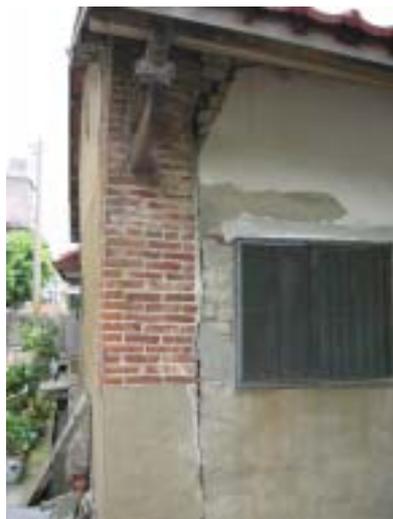
裂【照片 4-2-24】；前檐牆在明間、次間部分以木頭構築牆面，稍間則用土角砌築，稍間使用磚砌門框處有明顯的裂縫，從門框角延伸至屋頂【照片 4-2-25】；另外木結構的部分出現步口斗拱等木構架老舊開裂、彩繪脫落，雀替位移脫榫，檐柱披麻捉灰部分已龜裂、剝落【照片 4-2-26】。

【照片 4-2-24】後檐牆與角落的磚柱間發生開裂與粉刷剝落

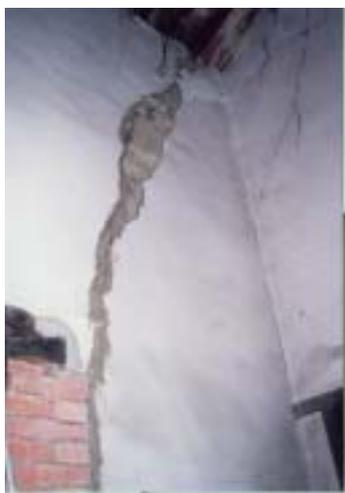
【照片 4-2-25】裂縫由磚造門框角延伸至屋頂

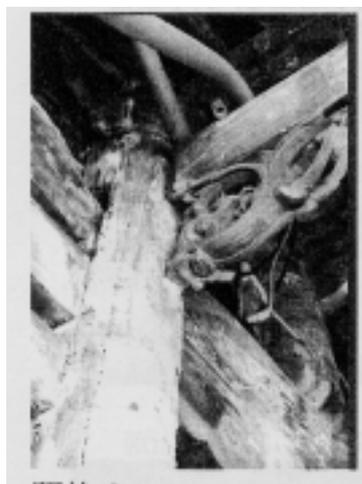
【照片 4-2-26】披麻捉灰部分已龜裂、剝落

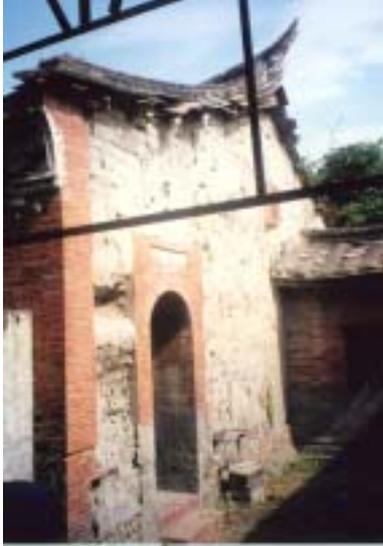
正身左側的山牆面，壁體粉刷層剝落十分嚴重，並使土角底材大面積的外露【照片 4-2-29】，然而這應屬年久失修所致，並非結構性破壞，至於拱門開口頂部則可以清楚看到一道連續的裂縫蔓延至屋頂【照片 4-2-30】，這也許的是由於土角磚與磚牆間的強度差異下，土角磚本身抗壓性不足所造成的剪力破壞。

【照片 4-2-29】正身左側的山牆面，壁體粉刷層剝落十分嚴重，並使土角底材大面積的外露。

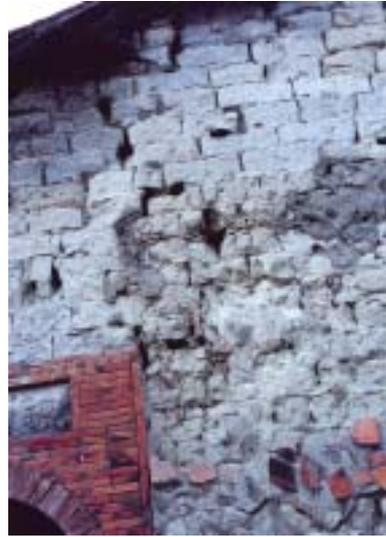
【照片 4-2-30】拱門開口頂部可以清楚看到一道連續的裂縫蔓延至屋頂。

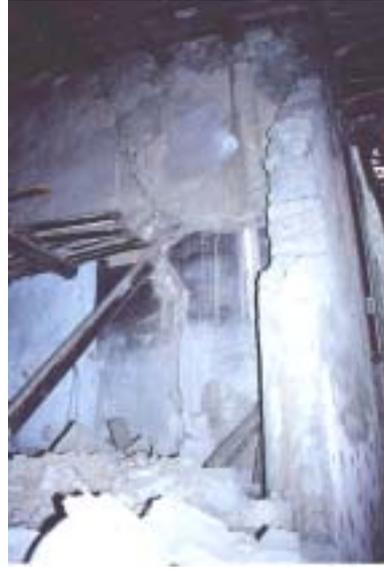
正身左次間的破壞非常嚴重，其土角扇面牆倒塌、門框掉落【照片 4-2-31】，室內的隔間山牆更由於閣樓的設計，進而在牆面產生數道由屋頂並經過閣樓木樑延伸下來的裂縫，甚至造成閣樓木樑插孔處的脫位掉落【照片 4-2-32】，同時由於屋桁的木構建腐朽斷裂，與神明廳之隔斷檯板因擠壓而變形【照片 4-2-33】。

【照片 4-2-32】隔間牆產生數道由屋頂並經過閣樓木樑延伸下來的裂縫，甚至造成閣樓木樑插孔處脫位掉落。

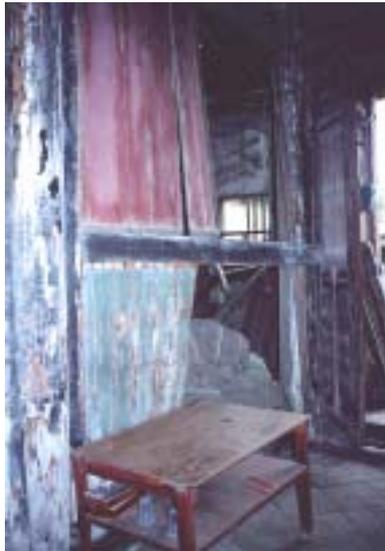
【照片 4-2-33】由於屋桁的木構建腐朽斷裂，與神明廳之隔斷檯板因擠壓而變形。

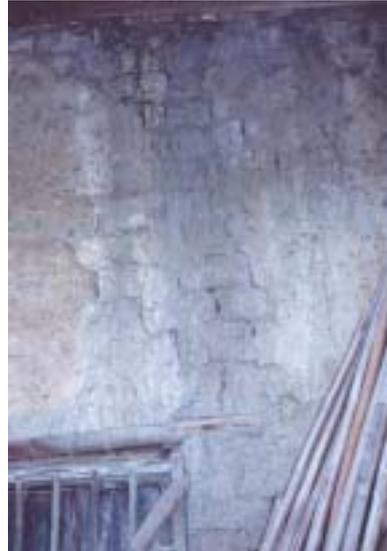
【照片 4-2-34】幾乎在後簷牆的每個窗角，都可以看到一路蔓延至屋頂或至出挑處的裂縫。

都可以看到一路蔓延至屋頂或至出挑處的裂縫【照片 4-2-34】，成為此部分主要的破壞模式。另外在後簷立面上設置有一列磚柱，中央四根早在地震前即已消失，僅留有左右兩端磚柱【照片 4-2-35】，其中左側的磚柱與後簷出挑處的牆角出現明顯的擠壓破裂，出挑的木拱亦發生些微位移【照片 4-2-36】，而中央原兩根磚柱上方出挑處，木構件也出現變形斷裂【照片 4-2-37】，屋主現已將後簷原磚柱列修補復原【照片 4-2-38】。

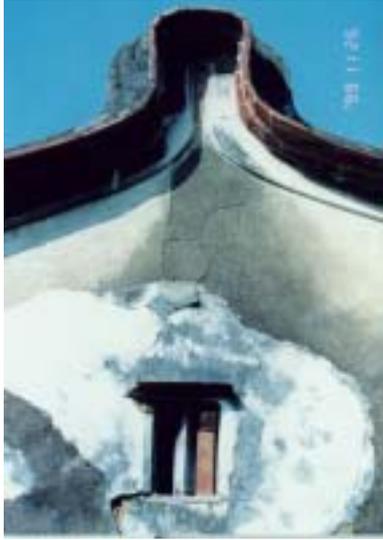
兩側的山牆面以卵石為台基，再以土角砌至屋面，有許多的裂痕發生在開口處周圍【照片 4-2-39】，表面的石灰也有大量的剝落，裸露出內部的土角牆【照片 4-2-40】。

【照片 4-2-39】山牆面許多粉刷層剝落

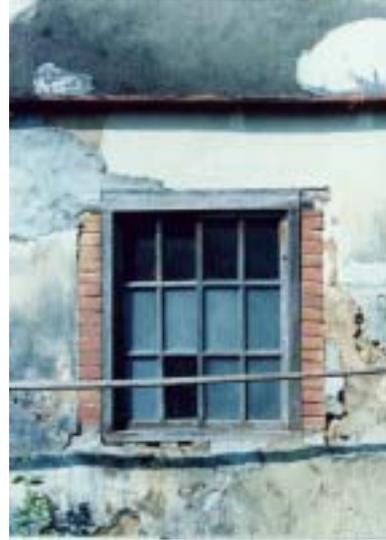
【照片 4-2-40】開口部的剝落最為集中

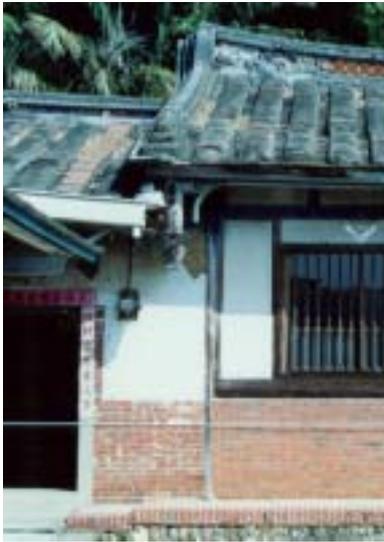
明間的前檐牆部分為木造的門扇，至今仍舊保存良好，次間的牆面則是以紅磚砌至台度，接以木框架圍成的牆面，材料較新，應為後期新築；稍間同樣也用紅磚砌至台度，但上方卻砌以土角，在地震後，木構架出挑的部分有剝落的現象【照片 4-2-42】。

【照片 4-2-42】出檐處規帶開裂下傾

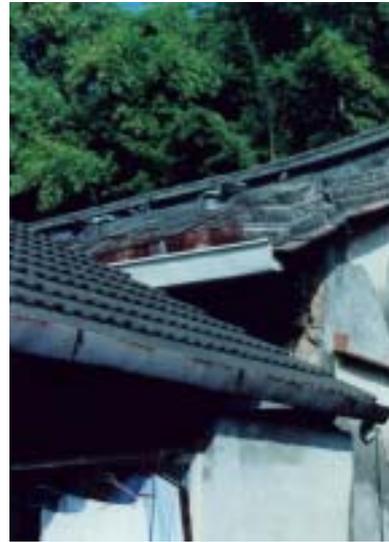
【照片 4-2-43】出檐處規帶開裂下傾

屋架有許多腐朽及變形或開裂，但多屬於木構架本身的老舊，屋面則出現規帶的開裂，及剪黏部分脫落【照片 4-2-43】。

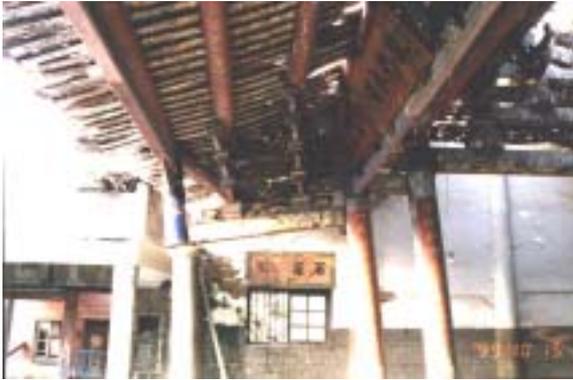
斗山祠在地震過後所觀察到的破壞行為主要可分為三類，一是木樑結構本身的斷裂傾斜所造成的破壞，例如門廳與正廳等建築體的構架傾斜、構件的脫榫或掉落、正廳屋脊的斷折、屋面屋瓦椽條鬆動掉落等【照片 4-2-44】【照片 4-2-45】；二是牆體本身在地震力下的擠壓或拉扯所形成的開裂，這在各個空間的山牆面上皆可發現，較為特殊之處則在於正廳的後簷牆上，整個牆面產生一道兩側較高而中間較低的彎曲斷面，斷面上半部已倒塌下半部牆體則依然保持完整【照片 4-2-46】；三是由於地基下陷產生了地坪的局部塌陷，這在正廳最為明顯，由於地基的下陷掏空使地板鋪面破了個大洞【照片 4-2-47】，另外在柱基周圍的地坪也有連續裂縫產生。

【照片 4-2-44】正廳等建築體的構架傾斜、構件的脫榫或掉落。

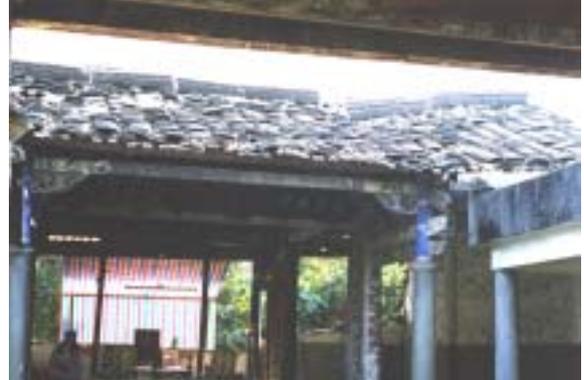
【照片 4-2-45】正廳屋脊的斷折、屋面屋瓦椽條鬆動掉落變形。

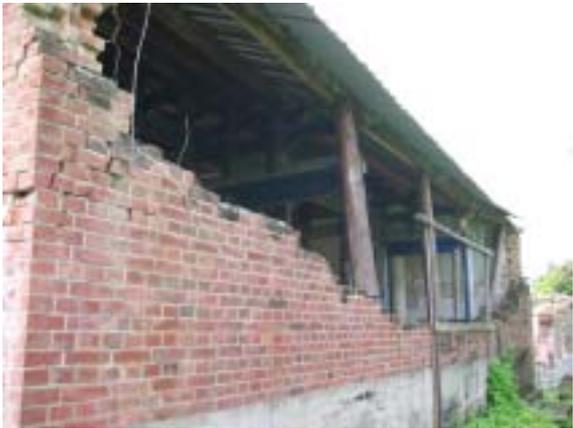
【照片 4-2-46】正廳的後簷牆上，整個牆面產生一道兩側較高而中間較低的彎曲斷面，斷面上半部已倒塌下半部牆體則依然保持完整。

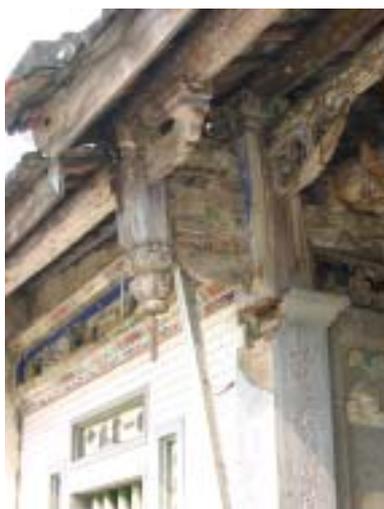
門廳所發生的破壞，主要發生在木結構與磚牆體相接處，門廳的木構架在地震過後嚴重變形，部分木構件斷裂脫位並產生連鎖的破壞，例如入口處出挑的木構件發生脫位傾斜、門邊的木柱與牆體分離並造成周圍牆體的擠壓

【照片 4-2-48】入口處木構件發生脫位傾斜。

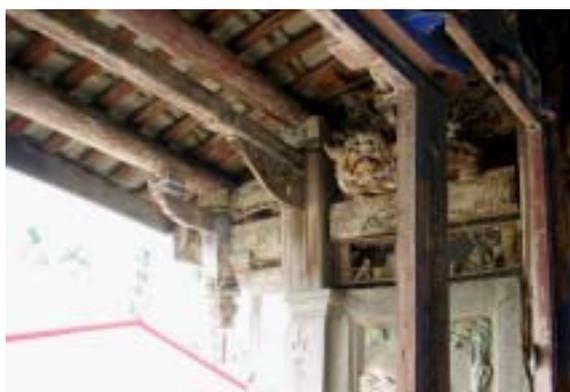
【照片 4-2-49】入口處木構件發生脫位傾斜。

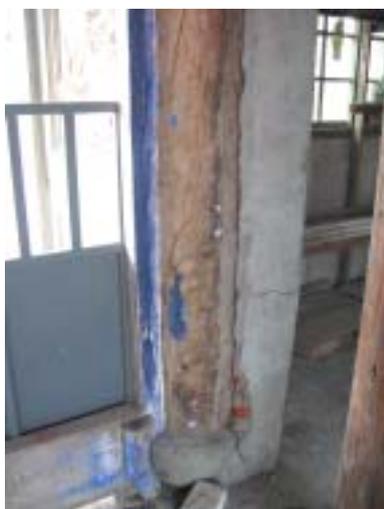
破裂【照片 4-2-48】【照片 4-2-49】【照片 4-2-50】，屋簷下與牆相接處發現裂縫的產生【照片 4-2-51】，這些破壞都集中出現在木結構與磚牆體混合相接處。

【照片 4-2-50】門邊的木柱與牆體分離並造成周圍牆體的擠壓破裂。

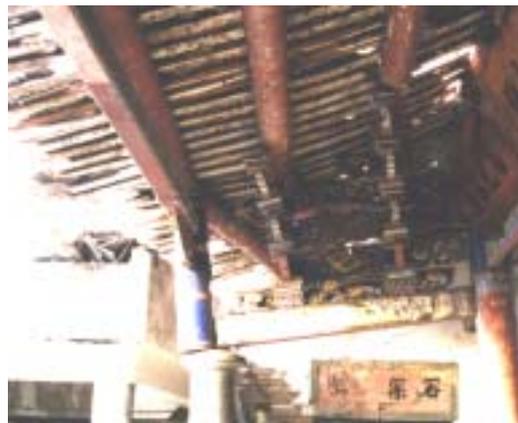
正廳所發現到的破壞，主要是發生在本身的木構架斷裂傾斜與不同牆體間的開裂倒塌，木構架的斷裂傾斜包括了前簷柱的脫榫掉落、木構架整體的傾斜、正廳屋脊的斷折、屋面屋瓦椽條鬆動掉落等【照片 4-2-52】【照片 4-2-53】【照片 4-2-54】【照片 4-2-55】；牆體的破壞則可分左右山牆與後簷牆來個別說明，左右山牆產生多處嚴重的剪力破壞，這些裂縫首先在窗戶與門的周圍被發現，其中由於窗楣為磚砌，故在右側山牆的窗口窗楣中央，產生一道開裂並造成些微的下沉【照片 4-2-56】【照片 4-2-57】，在右山牆的整體上也可看出一道水平走向的連續裂縫，其中在部分木樑與牆體接合處也有垂直向的裂縫產生【照片 4-2-58】【照片 4-2-59】。另外在山牆頂部正脊相接處，可以看到牆體被屋脊推了出去，造成局部牆體開裂獨立脫開【照片 4-2-60】【照片 4-2-61】。左側山牆與右側山牆的破壞類似，較特別的地方是在與後簷牆相接的牆角，出現一道斜向的開裂，並深達牆體的另一面【照片 4-2-62】【照片 4-2-63】，而大約就在這道開裂的高點位置，後簷牆出現一道兩側較高而中間較低的彎曲斷面，牆體斷面上半部已倒塌，下半部牆體則依然保持完整【照片 4-2-64】【照片 4-2-65】。正廳的破壞還包括由於地基的下陷掏空使地板鋪面破了個大洞，另外在柱基周圍的地坪也有連續的裂縫產生【照片 4-2-66】【照片 4-2-67】。

【照片 4-2-53】前簷柱木構架整體傾斜。

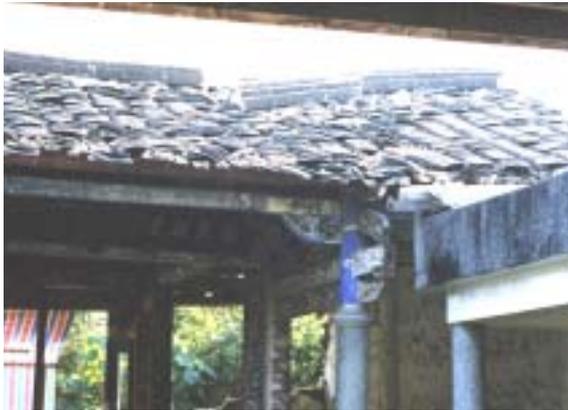
【照片 4-2-54】正廳屋脊斷折、屋面塌陷變形。

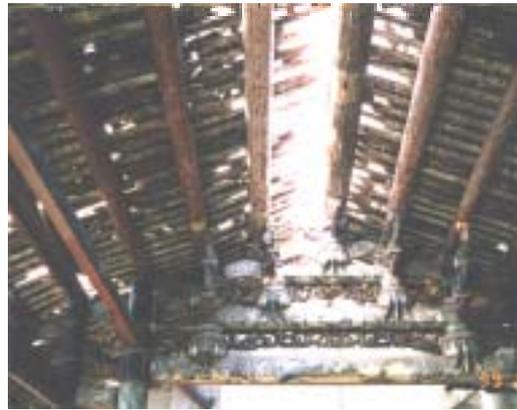
【照片 4-2-55】正廳屋面屋瓦椽條鬆動掉落。

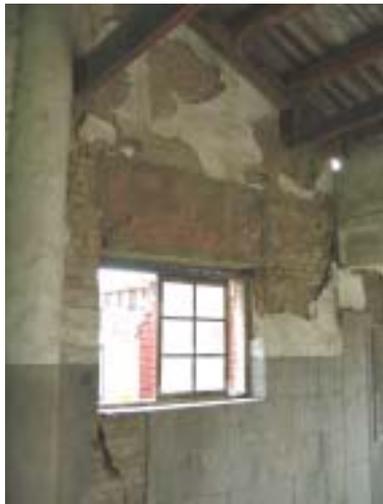
【照片 4-2-56】山牆在窗戶的周圍發現裂縫出現。

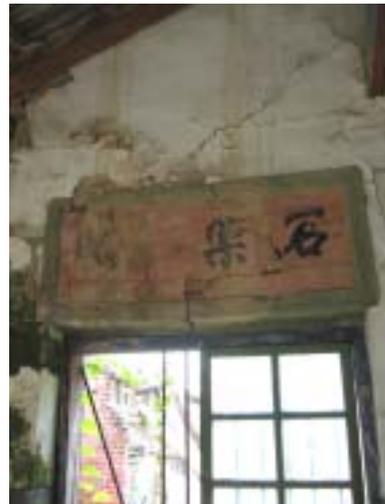
【照片 4-2-57】在右側山牆的窗楣，中央產生一道開裂並造成些微下沉。

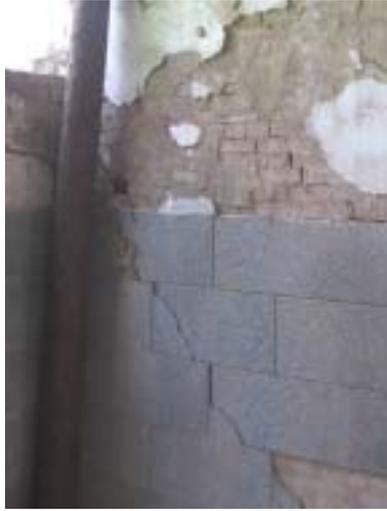
【照片 4-2-62】左側山牆與後簷牆相接的牆角，出現一道斜向的開裂。

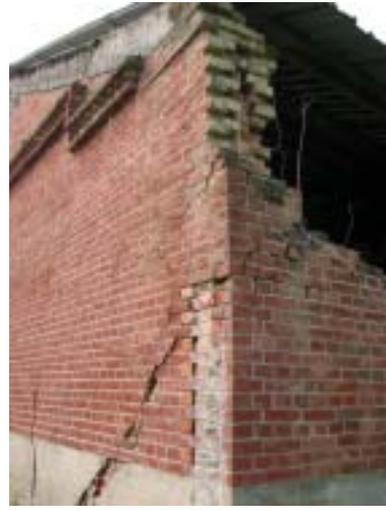
【照片 4-2-63】牆角的斜向開裂深達牆體的另一面。

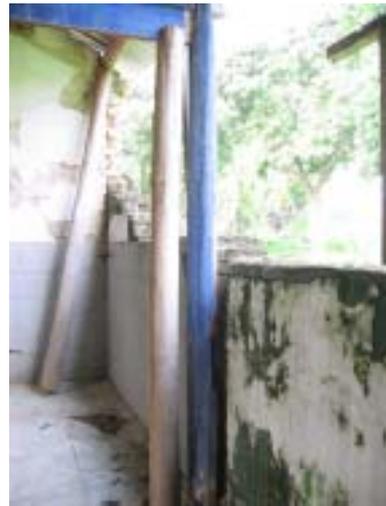
【照片 4-2-65】，後簷牆體斷面上半部已倒塌，下半部牆體則依然保持完整。

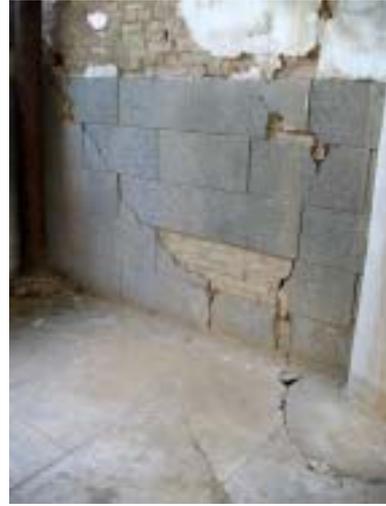
【照片 4-2-67】在柱基周圍的地坪有連續的裂縫產生，並一路蔓延至山牆面。

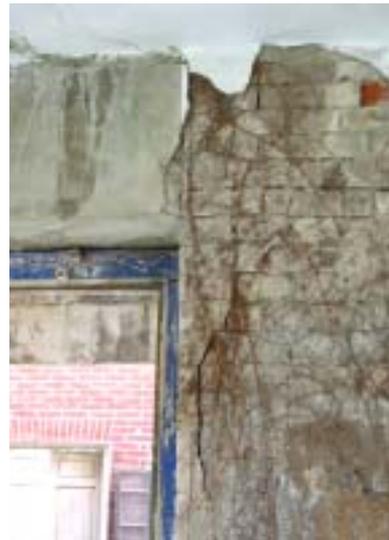
【照片 4-2-71】後簷水泥樑與磚牆相接的牆體發現裂縫產生。

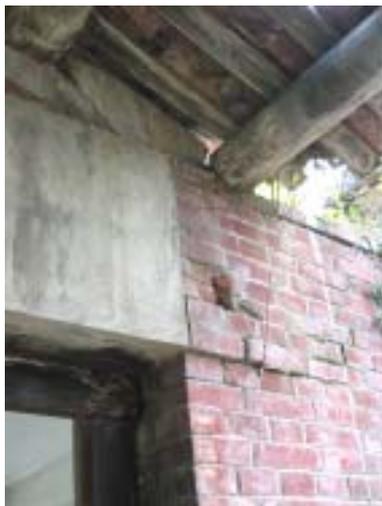
【照片 4-2-74】右過水的後簷水泥樑朝水平向的將壁體擠開破壞。

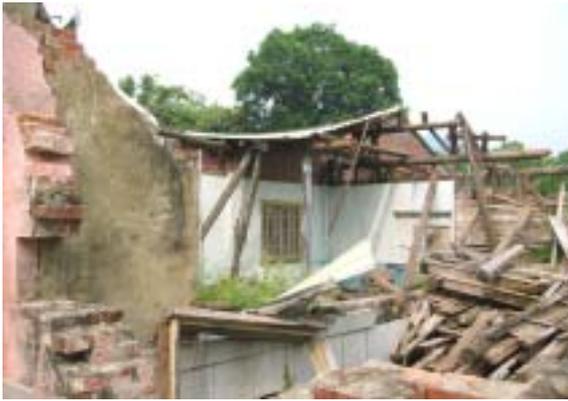
【照片 4-2-76】左右內外護龍及迴廊等建築體幾乎全面倒塌。

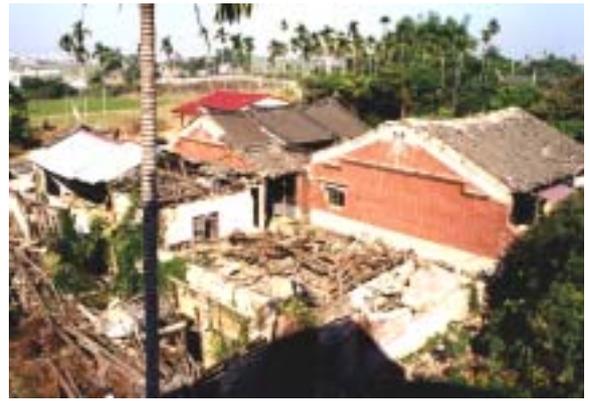
【照片 4-2-77】左右內外護龍及迴廊等建築體幾乎全面倒塌。

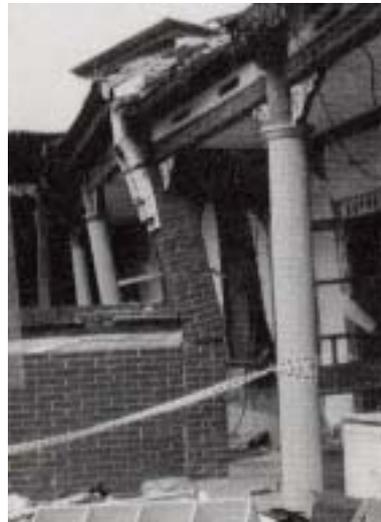
【照片 4-2-83】其中一根磚柱因為有二分之一的部分與圍牆緊密相接，造成磚柱在中間點的位置轉動角度過大而斷裂。

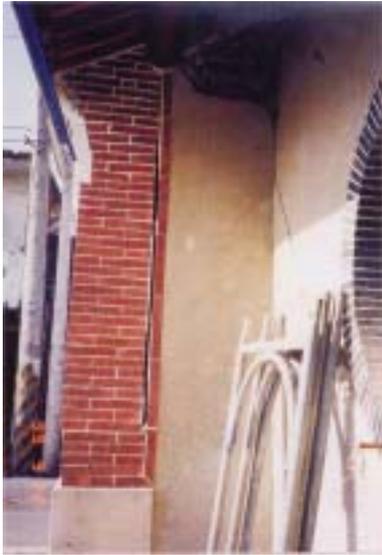
【照片 4-2-84】前殿右側磚柱脫裂

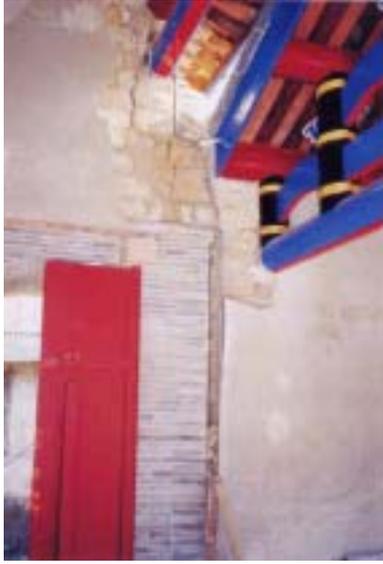
【照片 4-2-88】拱門有移位變形

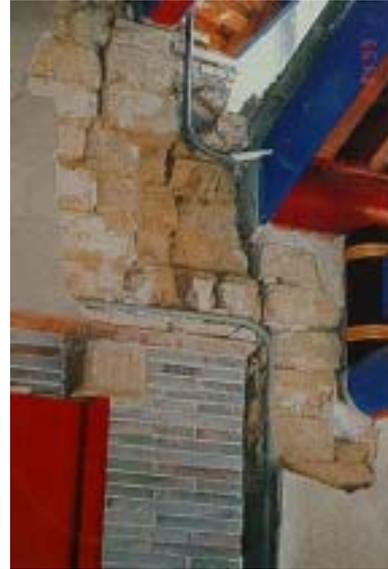
【照片 4-2-89】牆體脫開、粉刷剝落

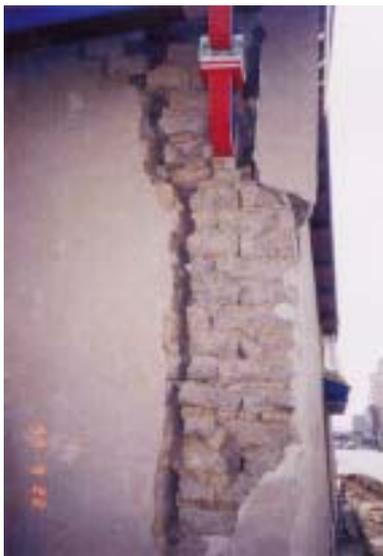
【照片 4-2-90】右後牆角明顯脫開

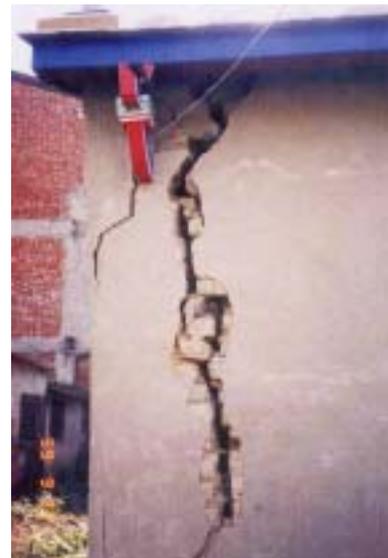
【照片 4-2-91】左後牆角垂直開裂，軟挑處也出現裂紋

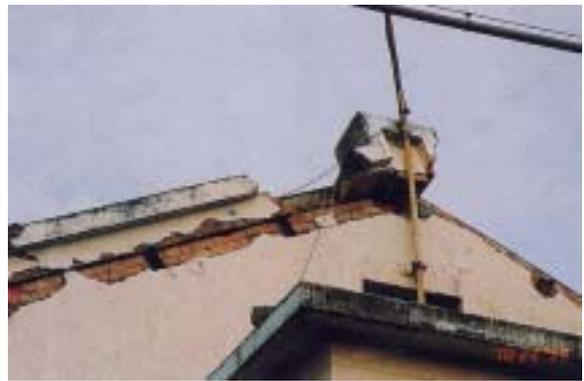
【照片 4-2-93】山牆頂端處發生脫位並出現外推位移的情形。

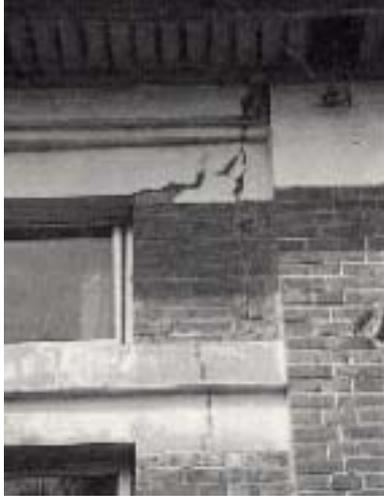
【照片 4-2-94】開口處周圍牆體出現  
裂痕。

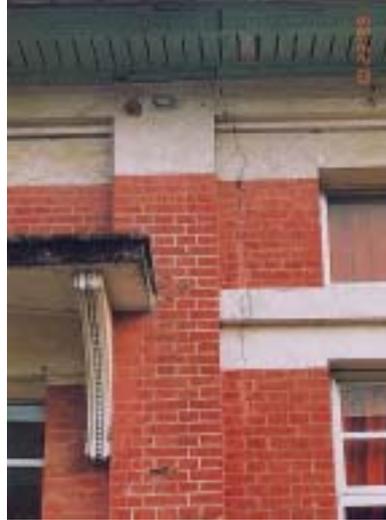
【照片 4-2-95】北側承重磚牆龜裂。

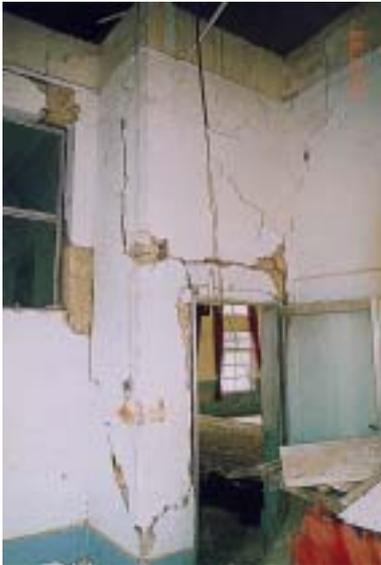
舞台後側牆體開裂嚴重，在凹形的牆體間有著開窗與門，因而在門窗周圍、牆角皆會看到開裂破壞發生，有崩落的可能，然而雖然壁體破壞嚴重，但舞台後側整體的隔間牆因為採行了木骨泥牆的做法，即使壁體崩塌仍無立即危險。【照片 4-2-96】

【照片 4-2-96】舞台後側牆體嚴重龜  
裂。

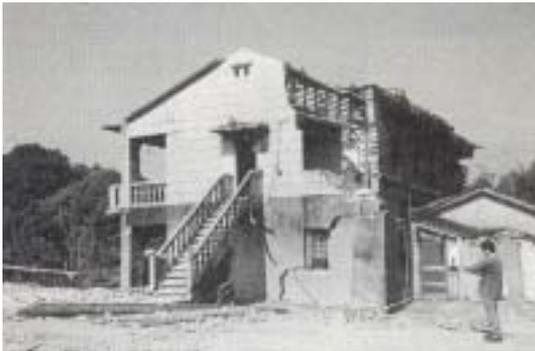
【照片 4-2-97】左次間木桁懸空，屋面陰坡完全掉落。

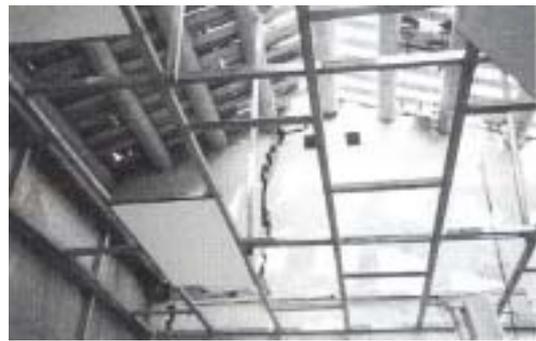
【照片 4-2-98】明間屋面受損，屋瓦掉落。承重牆壁體由與木桁接合處開始產生嚴重之開裂。

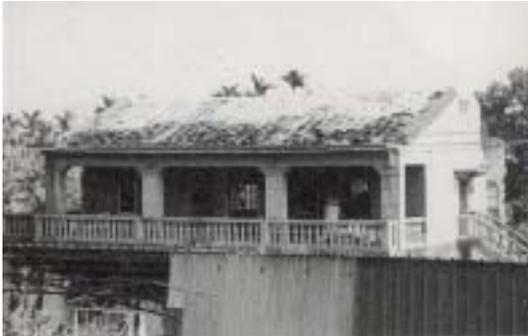
【照片 4-2-99】屋面陽坡規帶龜裂，脊頭崩落。

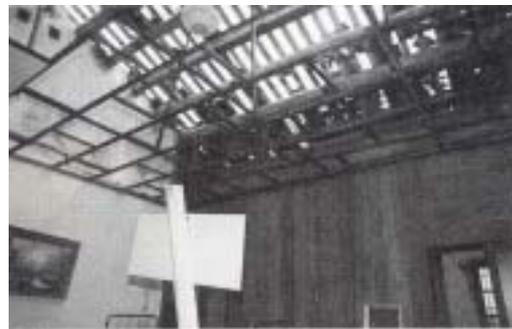
【照片 4-2-100】明間屋面破損，屋瓦掉落。

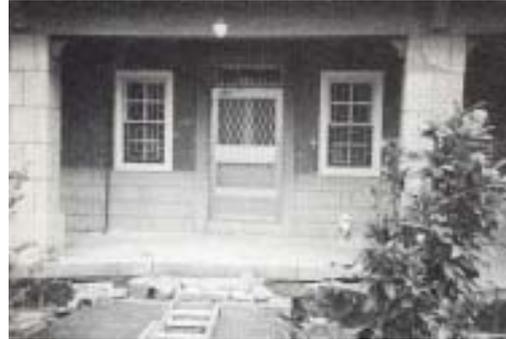
【照片 4-2-102】前簷廊簷柱傾斜，柱頭斷裂。

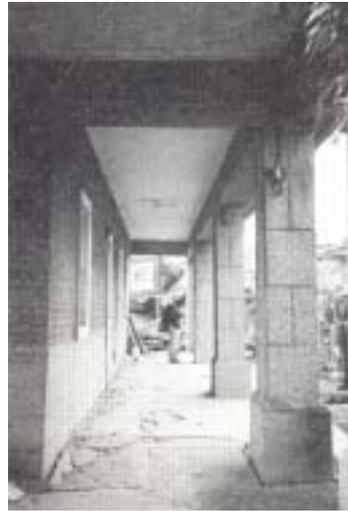
【照片 4-2-104】簷廊地坪龜裂。

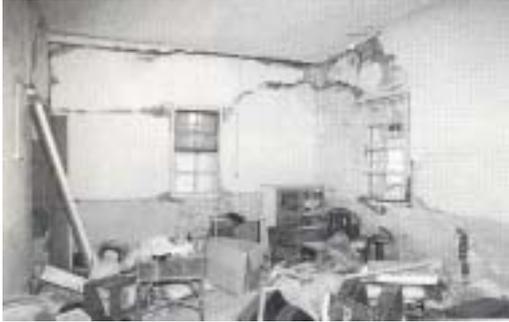
【照片 4-2-105】一樓左次間牆體嚴重龜裂，沿開口部邊緣 45 度開裂。

兩側山牆的牆體由於剪力破壞，導致牆體沿開口部邊緣破裂。尤其在左側山牆東南角隅處，約 1/3 的牆面整片破裂崩塌【照片 4-2-105】，在一樓開口部亦沿著開口部邊緣產生嚴重之開裂，並向下延伸至牆體之邊緣，向上延伸至後簷牆【照片 4-2-106】。右側山牆的破壞情形如右側山牆主要集中在沿開口部邊緣之開裂，及在山尖與木桁接合處，牆體產生裂縫等常見之破壞類型【照片 4-2-107】【照片 4-2-108】【照片 4-2-109】【照片 4-2-110】。

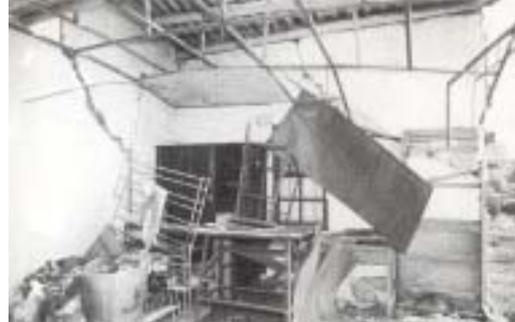
【照片 4-2-106】二樓後簷牆與木桁接合處牆體開裂。

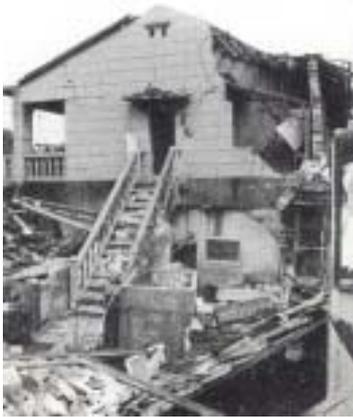
【照片 4-2-107】左側山牆牆體破裂崩塌，且沿開口部邊緣、山尖與木桁接合處產生開裂。

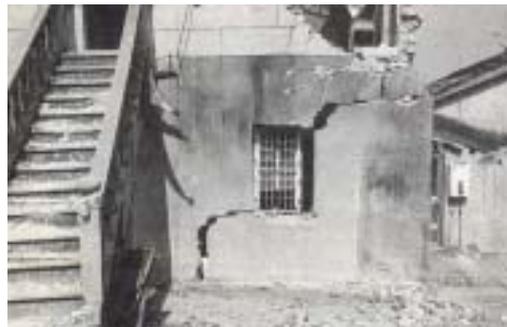
【照片 4-2-108】左側山牆受剪力破壞，沿開口部邊緣開裂，並延伸至後簷牆。

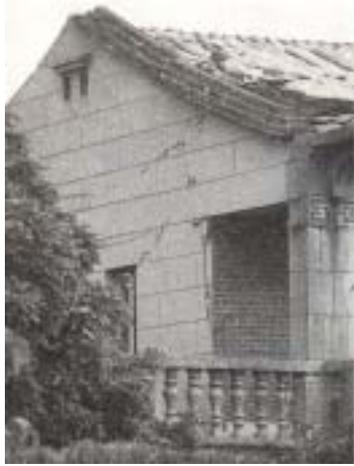
【照片 4-2-109】右側山牆沿開口部邊緣、山尖與木桁接合處產生開裂。
