# 混合式構造之地震受災診斷方法 研究

內政部建築研究所研究報告

# 「混合式構造之地震受災診斷方法研究」

中華民國九十二年十二月

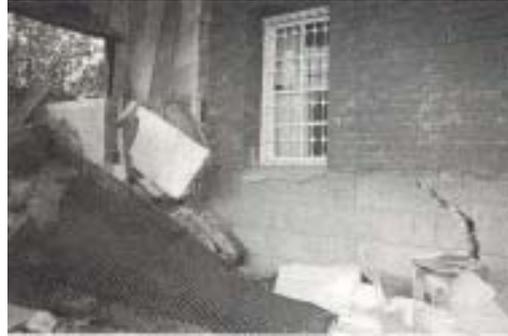
兩側山牆的牆體由於剪力破壞，導致牆體沿開口部邊緣破裂。尤其在左側山牆東南角隅處，約 1/3 的牆面整片破裂崩塌【照片 4-2-105】，在一樓開口部亦沿著開口部邊緣產生嚴重之開裂，並向下延伸至牆體之邊緣，向上延伸至後簷牆【照片 4-2-106】。右側山牆的破壞情形如右側山牆主要集中在沿開口部邊緣之開裂，及在山尖與木桁接合處，牆體產生裂縫等常見之破壞類型【照片 4-2-107】【照片 4-2-108】【照片 4-2-109】【照片 4-2-110】。

【照片 4-2-110】右側山牆牆體開裂並延伸至簷廊。

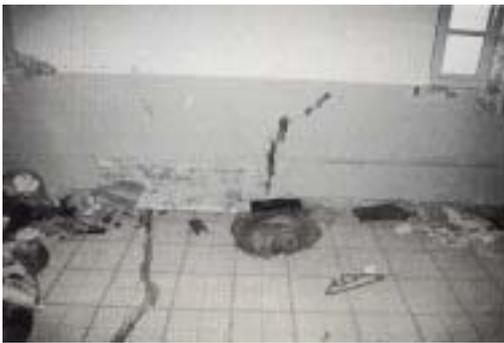
由於受到地盤隆起之影響，導致聊生齋一樓地坪隆起開裂，在建築物地坪中央沿中線南北向破裂，產生一道寬約 8 cm 之裂縫【照片 4-2-110】。二樓之地坪亦受到一樓地坪隆起而明顯前傾龜裂【照片 4-2-111】【圖 4-2-20】。

【照片 4-2-111】一樓右次間地坪中央隆起龜裂。

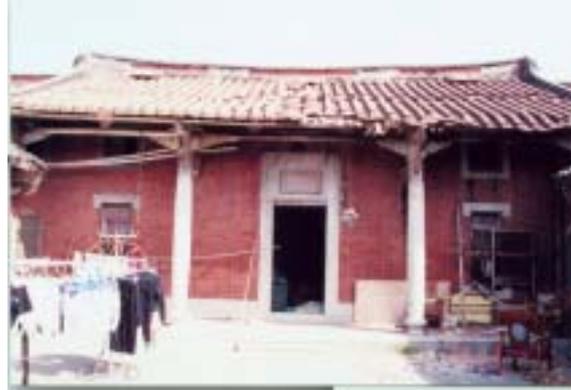
正身的屋頂上出現一道寬約 15-30 公分不等，平行於屋脊的連續裂縫，其位置正好發生在前簷外牆與屋坡面的相接處，但前檐木桁並無損傷【照片 4-3-4】

【照片 4-3-4】屋瓦整區脫開

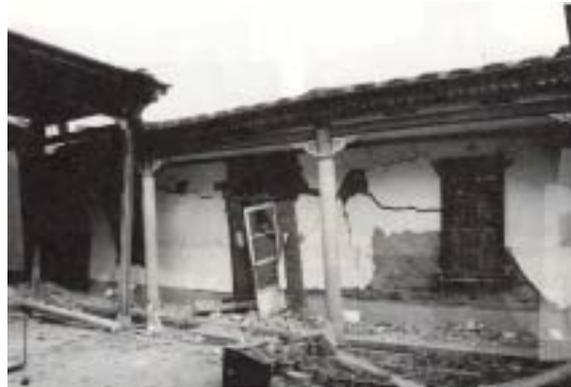
柱位、屋架傾斜，屋頂面整個斜傾【照片 4-3-5】

【照片 4-3-5】屋瓦隨屋架傾斜

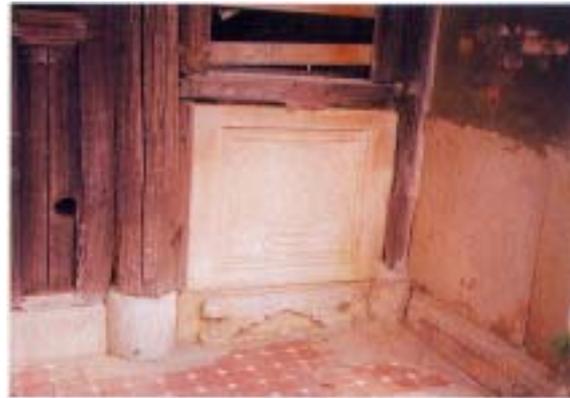
前檐牆木柱下方與柱珠交接處已有錯位的情形

【照片 4-3-7】木柱柱底移位

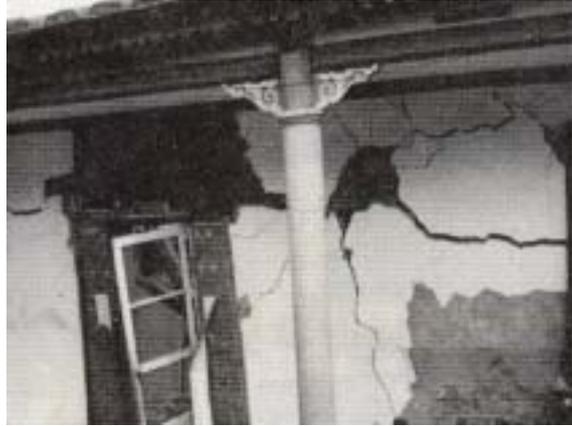
整體架棟已前傾變形

【照片 4-3-9】木構架整體歪斜

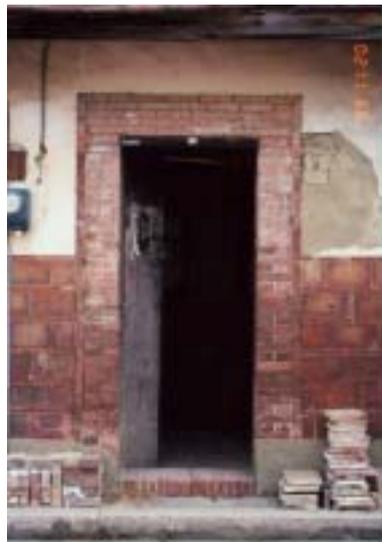
使用磚砌門框處有明顯的土角牆

剝落【照片 4-3-10】

【照片 4-3-10】土角輕微剝落

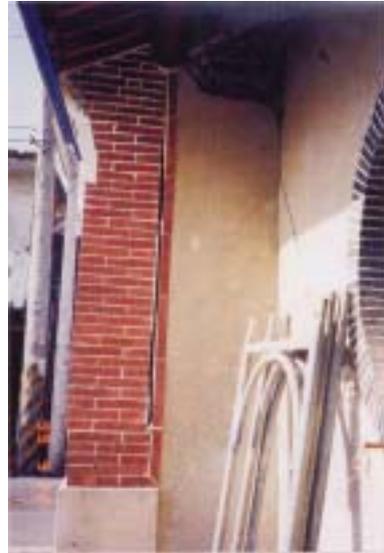
在前檐牆的兩端牆角分別有施做磚柱,接近左山牆的磚柱柱身有龜裂移位【照片 4-3-11】

【照片 4-3-11】磚柱結構已受損

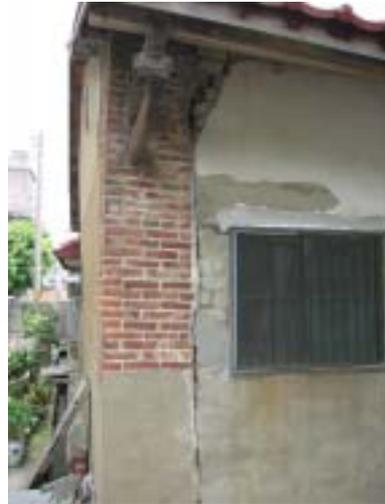
後檐牆完全為土角牆，與兩端磚砌山牆的交接處發生開裂完全，開口部及屋架出挑處也有輕微開裂【照片 4-3-13】

【照片 4-3-13】不同構造相推擠，弱者必然先受到破壞

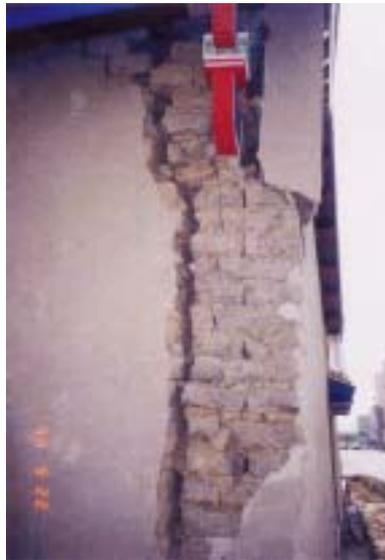
左右牆角各有以軟挑的方式於牆身中插入拱，地震後左右牆角都有嚴重的開裂，土角磚垂直分裂，裂縫由屋面直下到地面，表面泥灰剝落

【照片 4-3-14】四周牆面相互推擠造成破壞

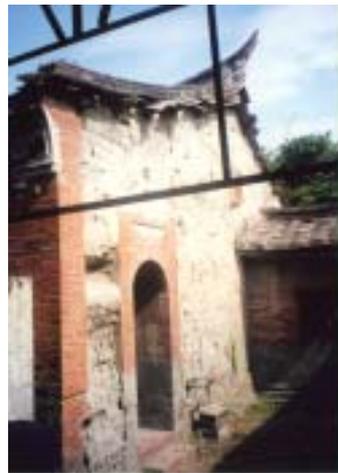
正身左側的山牆面，壁體粉刷層剝落十分嚴重，並使土角底材大面積的外露；拱門開口頂部則可以清楚看到一道連續的裂縫蔓延至屋頂【照片 4-3-18】

【照片 4-3-18】磚拱門成為受損集中的地方

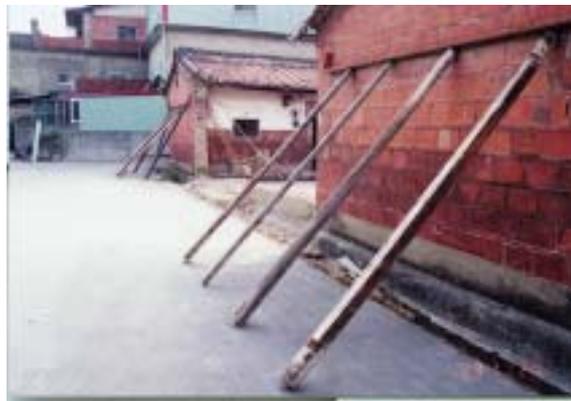
低矮的門樓與院牆在地震後完全倒塌【照片 4-3-19】

【照片 4-3-19】門樓與圍牆已消失

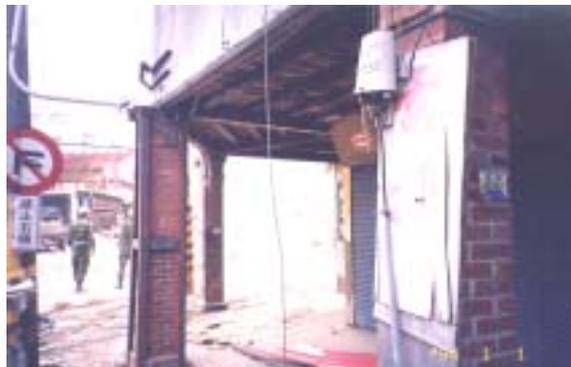
街屋以磚柱支撐上方的木構架，地震後磚柱脫開位移

【照片 4-3-21】磚柱移位，以鋼構材固定

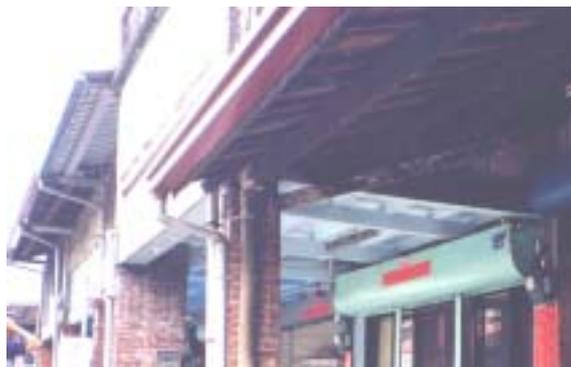
街屋木樑嵌入磚柱，地震後脫樑下垂【照片 4-3-22】

【照片 4-3-22】木樑下垂
