室內環境品質診斷及改善補助計畫

內政部建築研究所補助計畫成果報告

受委託者：財團法人中華建築中心

中華民國九十二年十二月

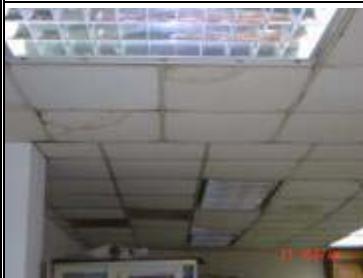
a. 天花板水痕

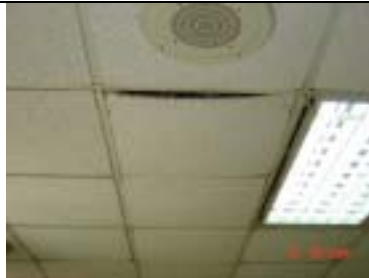
b. 天花板變形

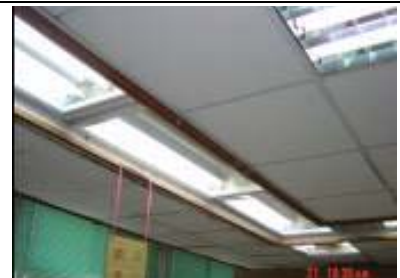
c. 燈具裸露、眩光

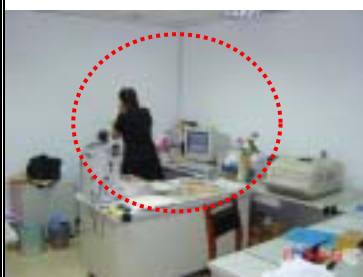
d. 空氣滯留區

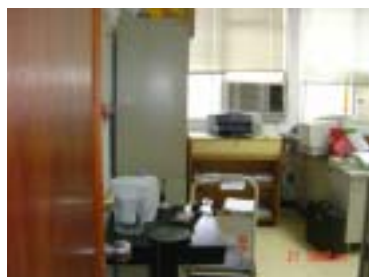
e. 冷氣出風朝向門形成短路

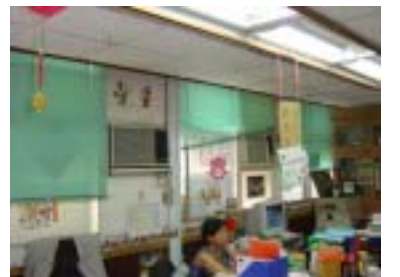
f. 窗型冷氣噪音振動問題

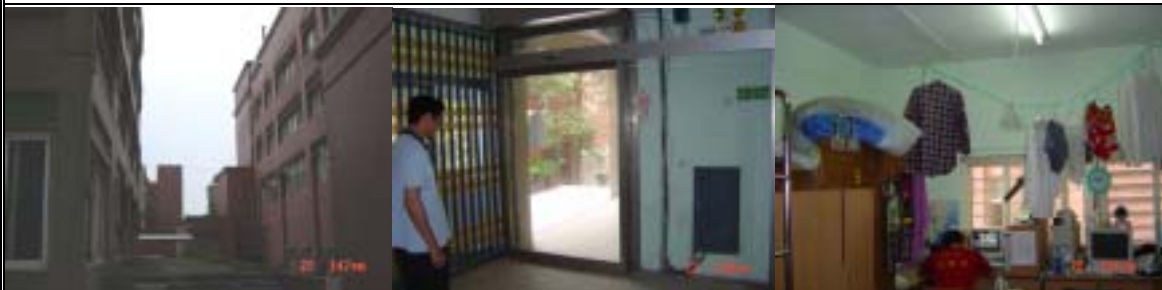
a 採光及通風受鄰棟影響

b. 玻璃電動門阻礙通風

c. 北側宿舍

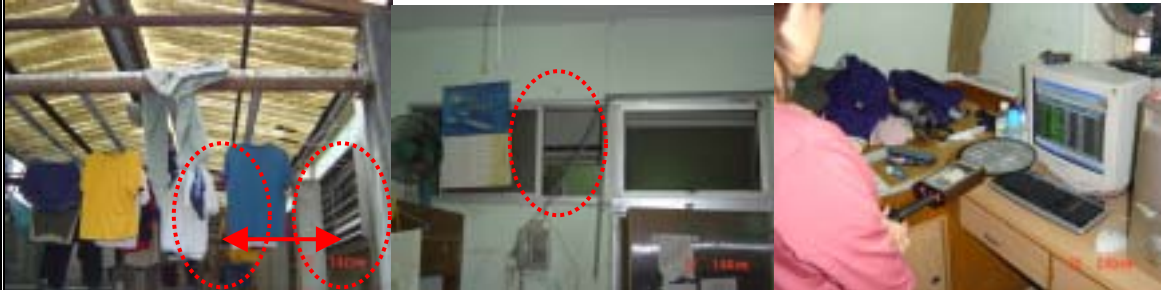
d. 建築外為曬衣場

e. 有效通風面積太小

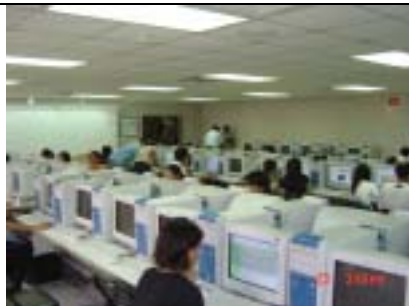
a. 電腦教室 1, 人員、電腦密集

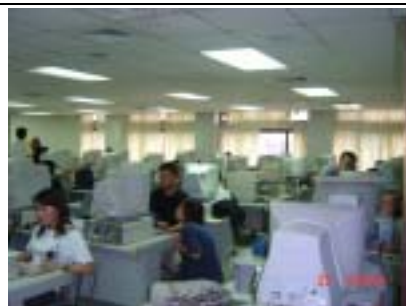
b. 電腦教室 2, 人員、電腦密集

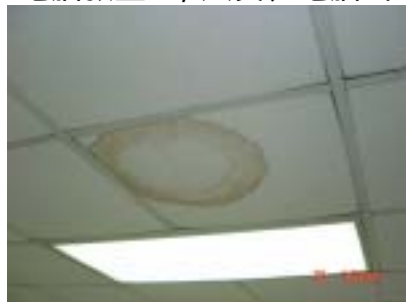
c. 結露造成之天花板水痕

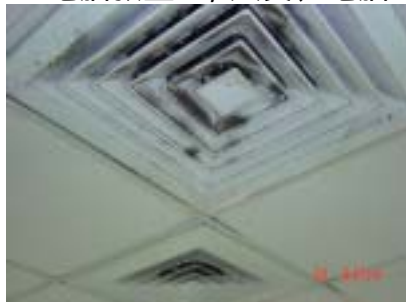
d. 空調出風口未確實維護清潔

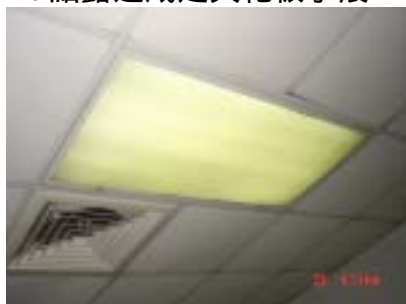
e. 燈具效率不佳

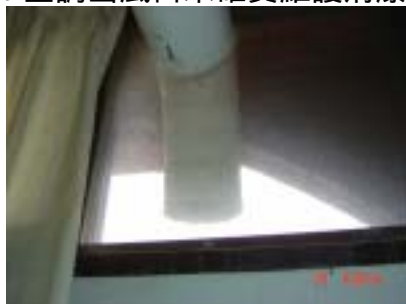
f. 進風口朝向出簷風難以進入

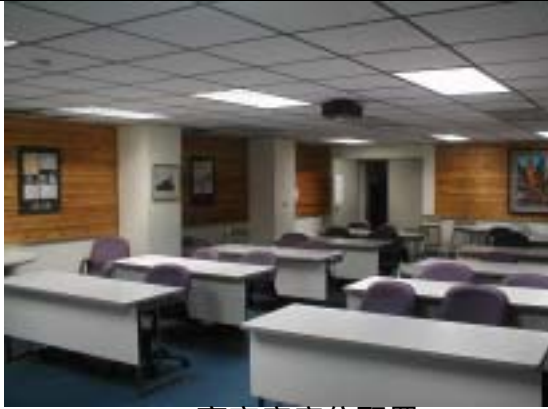
a.高密度座位配置

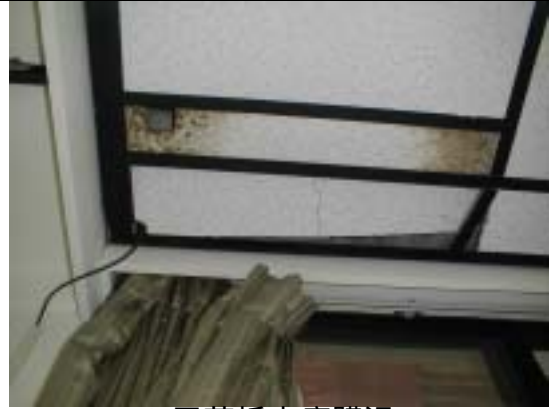
b.天花板水痕黴污

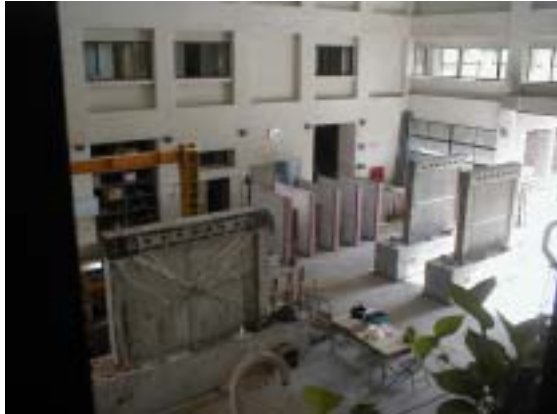
c.地震實驗室—環境噪音

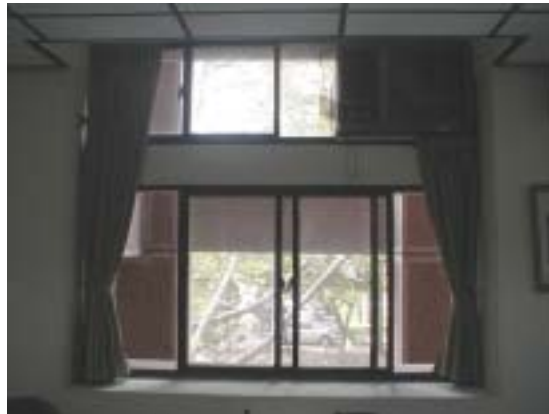
d.建築物退縮，晝光利用不良

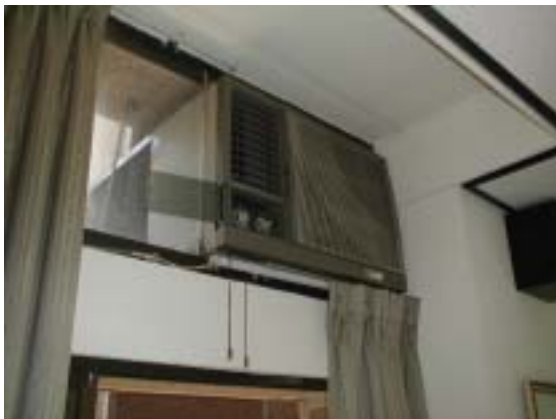
e.單側裝置窗型冷氣、出風不均

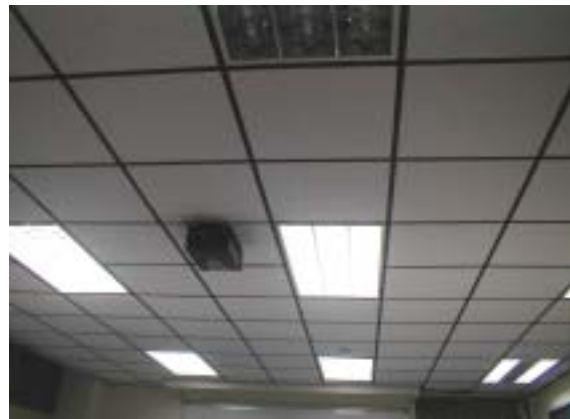
f.燈具配置與點滅控制不佳

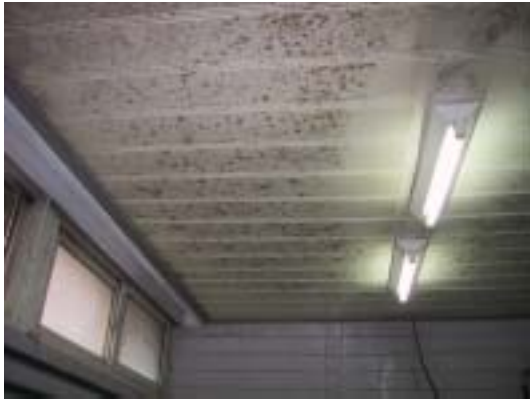
1. 浴廁牆體有壁癌產生，部分天花板材有明顯水痕甚至發霉之現象，如圖 4-1.16 所示，建築物因濕氣過重所導致之環境問題，非但會影響建築構造物及視覺美觀性，亦可能造成生物性污染源的滋生。
2. 宿舍內並無妥善規劃清潔用具與管線空間，管線零亂，清潔用具雜亂擺放，如圖 4-1.17、4-1.18，影響整體美觀與清潔。
3. 交誼廳裝潢設備簡陋，設計不佳，鮮少學生使用；會客室淪為雜物堆放之所，如圖 4-1.19。

圖 4-1.16 天花板材發霉

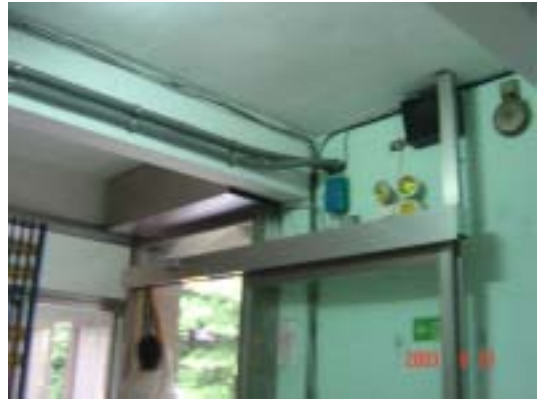
圖 4-1.17 管線零亂

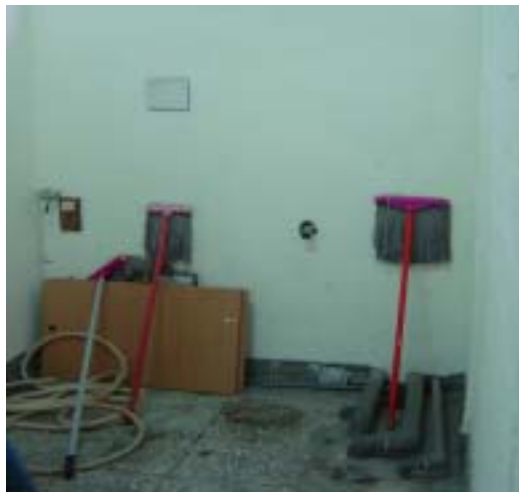
圖 4-1.18 清潔用具雜亂擺放

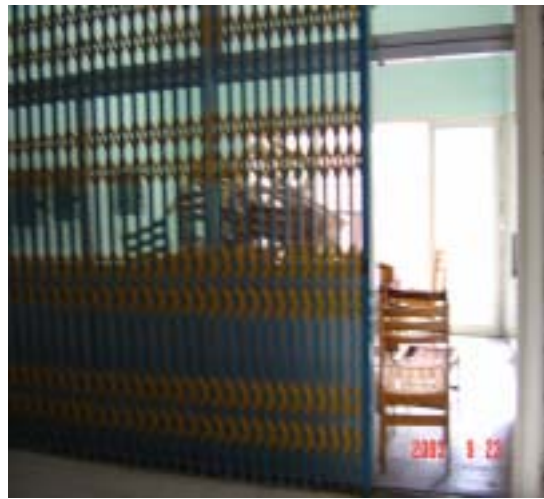
圖 4-1.19 會客室堆放雜物

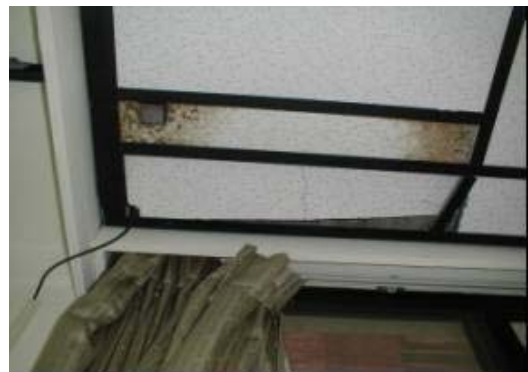
1. 空間內擴音設備線路缺乏固定放置空間，造成線路零亂，如圖 4-1.25 所示，影響整體美觀與清潔。
2. 部分天花板材有明顯水痕如圖 4-1.26 非但影響建築構造物及視覺美觀性，亦可能造成生物性污染源的滋生，故應立即予以更換。

圖 4-1.26 天花板水痕

1. 天花板更新。
2. 更換防塵防眩光窗簾。
3. 進行室內清潔工作。

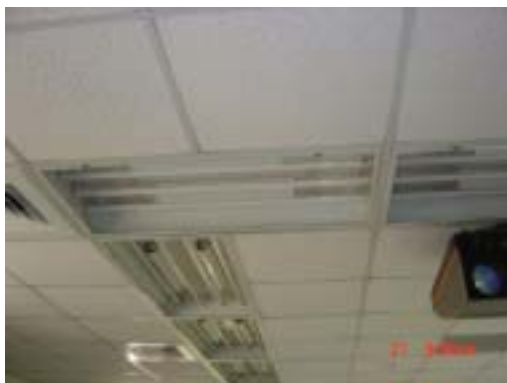
改善前，案例室內照度分佈不均且有眩光問題，經由燈具照明改善工程以燈具區劃配置及點滅裝置平行開窗面之手法後，室內均齊度已達基準值 1/3 以上（如事務組已提升至 0.47）。並藉由更新防眩光設計之燈具（如圖 5-2.2 及圖 5-2.3）與半遮光捲簾裝設之手法（如圖 5-2.4 及圖 5-2.5），在防眩光及利用間接引入日光的方式上，達成在節能的考量下增加晝光率。

圖 5-2.2 北區案例改善前裸露燈管

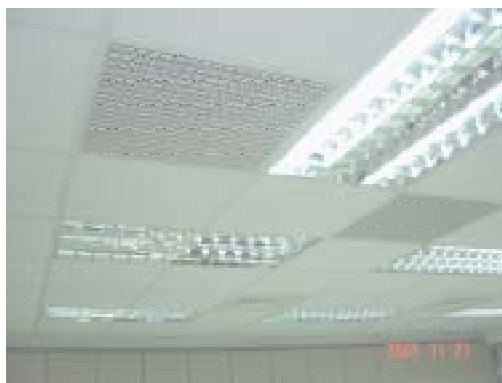
圖 5-2.3 北區案例改善後防眩光格柵

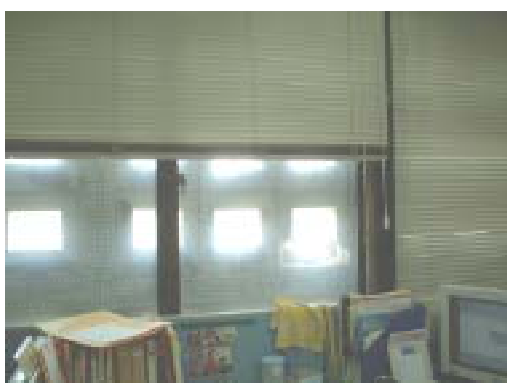
圖 5-2.4 北區案例改善前晝光利用不利

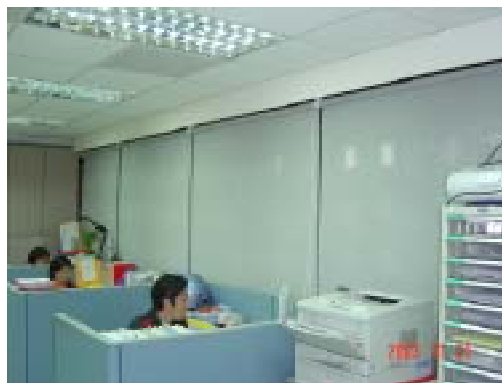
圖 5-2.5 北區案例改善後半遮光捲簾

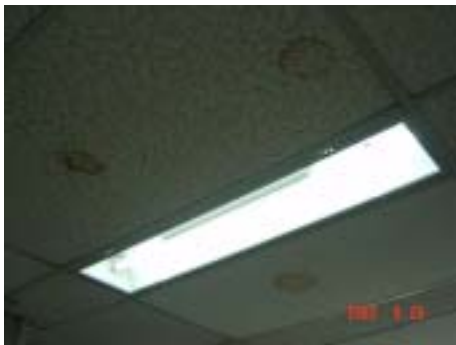
在北區案例之生物性危害上，改善手法採用更換水漬天花板、風管與濾網並全面清理出回風口，同時在空調出風處加裝殺菌系統（圖 5-2.11、圖 5-2.12）。經過改善之後，改善案例空間之平均真菌濃度降至建議值之下，顯示改善後室內空氣品質具提升效果；且改善案例空間之平均細菌濃度可達到在世界衛生組織（WHO）及香港所規範之 1000 CFU/m³ 之建議標準值。

圖 5-2.11 改善前天花板水漬

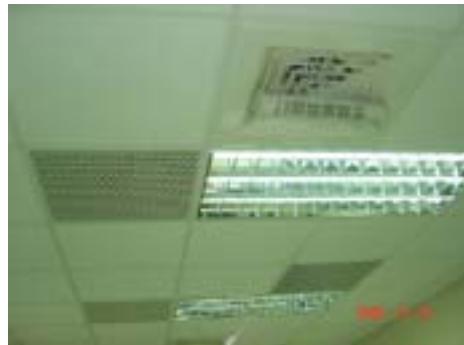
圖 5-2.12 更換天花板加設光觸媒殺菌裝置

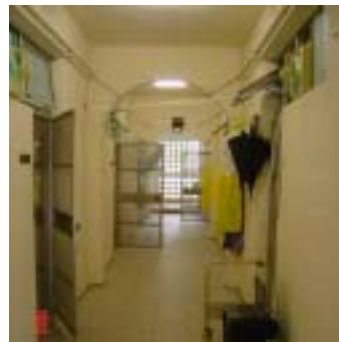
圖 5-2.14 適當色溫之照明設計

室內光環境方面，將老舊待修之燈具重新裝設，適當選用高效率防眩光之燈具，並因應不同使用空間，規劃適當色溫之照明設計，在避免眩光之不適感、同時能提升宿舍之整體光環境舒適度。如圖 5-2.13、5-2.14 所示。

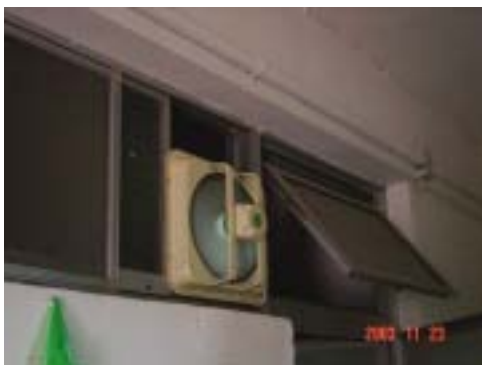
圖 5-2.15 中區案例寢室加設之抽風扇

在空氣環境方面，藉由寢室加設之抽風扇（圖 5-2.15）主入口與茶水間通氣性隔間（圖 5-2.16、5-2.17）及自然導風片之設置（圖 5-2.18），在空氣環境達到明顯之改善效果；以換氣率之變化為例，本案例於自然通風輔以吊扇運轉之狀態下，寢室之換氣率由改善前之 2.3 ACH 提升至 10.23 ACH（表 5-2.3）；此一改善成果將能有助於降低室內二氧化碳之濃度累積值。同時在揮發性有機物質（TVOC）濃度方面，改善後實測值較改善前降低 8.09ppm（圖 5-2.19），且其濃度平均值已遠低於 3ppm 之基準要求；甲醛方面，改善後實測值亦較改善前低，故所增加之換氣率，已能有效減低室內污染物濃度之濃度累積。改善前後甲醛與 TVOC 變換情形如下表 5-2.4 所示。

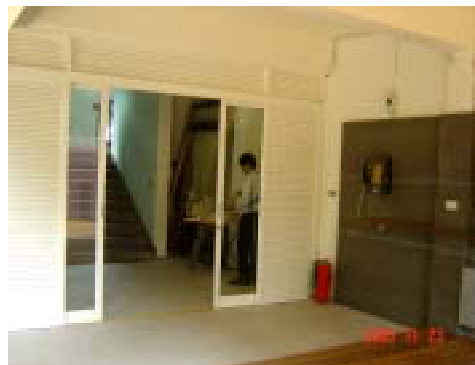
圖 5-2.16 主入口通氣性百頁隔間

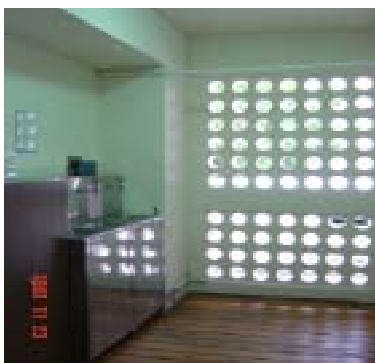
圖 5-2.17 茶水間通透性隔間

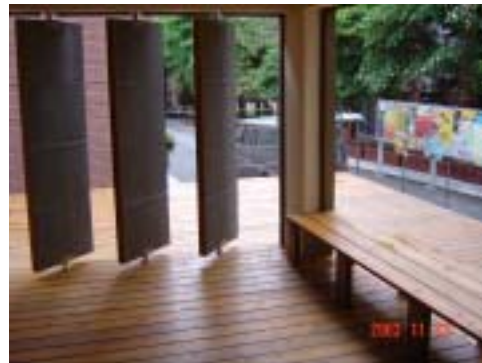
圖 5-2.18 自然導風百頁設置

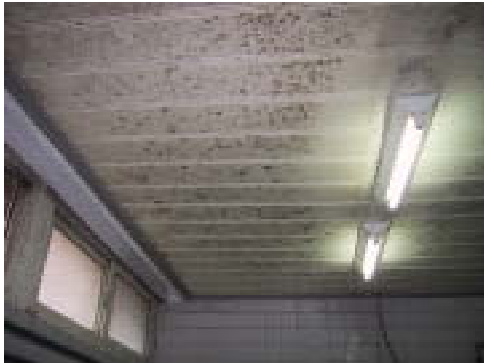
在中區案例，藉由清除壁癌、更換浴廁發霉天花及加設浴廁獨立排氣設備（圖 5-2.20、圖 5-2.21），達到足夠排氣量，並以通風改善手法避免臭氣迴流降低濕氣與細菌之滋生；改善後，室內平均細菌濃度自改善前之 522-4262 CFU/m³ 降至 0-96CFU/m³，在室內細菌與室外比值（I/O ratio）也自改善前之 1-8.17 降為 0.29-1，判斷改善後活性細菌濃度有明顯的降低，改善成效相當顯著。

圖 5-2.20 浴廁改善前發霉天花板

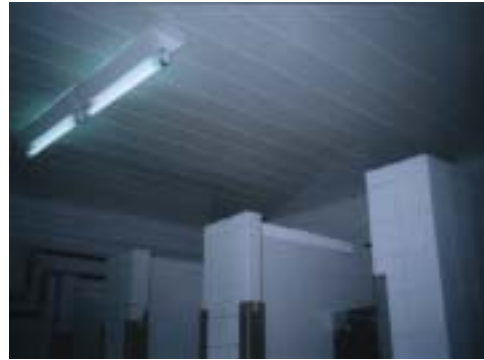
圖 5-2.21 改善後更換天花板加裝排氣設備

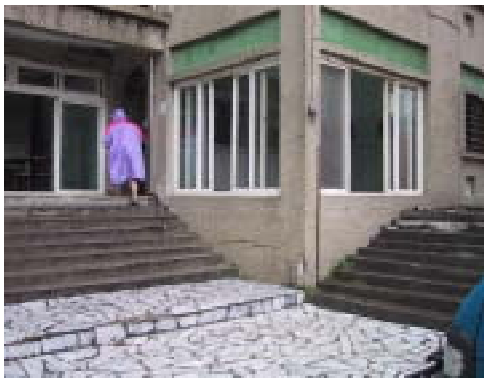
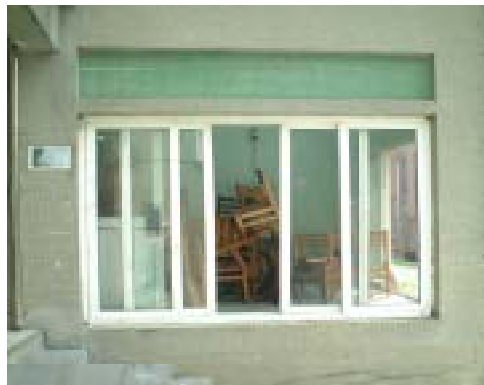
圖 5-2.22 改善前公共空間使用率不佳，會客區堆放雜物

改善後，徹底改善宿舍內管線零亂，空間雜物堆放問題（圖 5-2.22）；並藉由交誼廳與戶外空間設計手法，活化交誼廳及戶外空間（圖 5-2.23），確實在學生之使用交流空間與舒適健康環境營造上有明顯之成效。

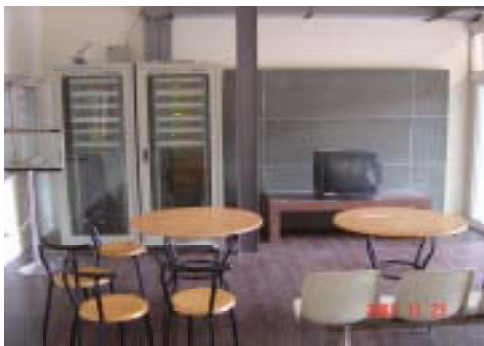
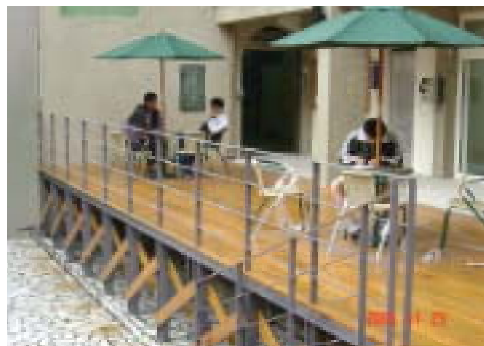
圖 5-2.23 改善後活化交誼廳及戶外空間，成為休憩交流場所

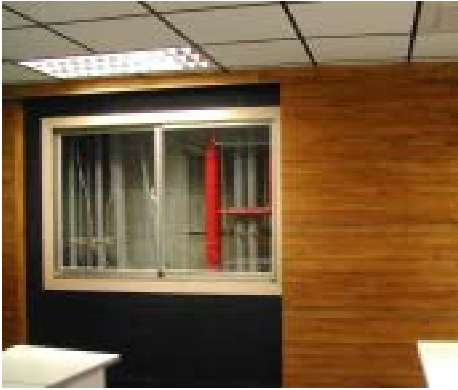
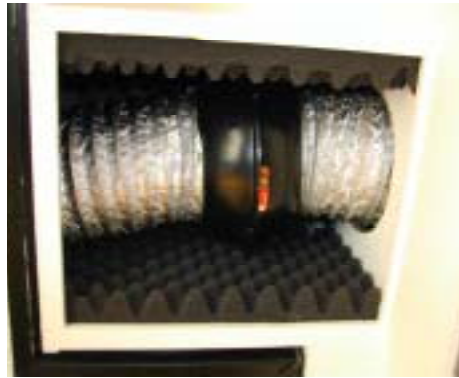
圖 5-2.24 管道間設置氣密窗、防振襯墊 圖 5-2.25 外氣引入風扇處設置吸音材

在振動噪音之改善規劃設計，乃於既有管道間設置氣密窗隔音，並於管道間外層加作防振襯墊（圖 5-2.24、5-2.25），以確實隔離、降低噪音音源之傳輸；在持續性低頻噪音方面，改善後，空間採分離式冷氣裝置，在外氣引入風扇處設置吸音材，經實測值顯示室內噪音平均值為 49dB(A)，較改善前低，證實空調的改裝並未影響室內的音環境，並且維持在學校教室關窗狀態下環境噪音值 50dB(A) 以下之基準要求（如圖 5-2.26 所示）。

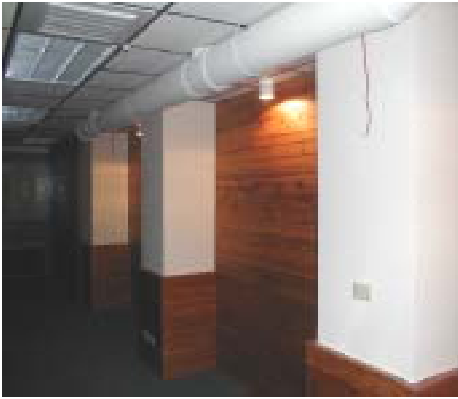
圖 5-2.27 加設教室兩側間接照明

針對此案例教學性質之考量，藉由加設教室兩側間接照明（圖 5-2.27），確保投影教學之照明環境，並改良黑板設計以達到降低室內眩光之目的（圖 5-2.28），同時進行燈具點滅平行窗面區劃；經改善後顯示，室內照度分佈狀況已獲改善，均齊度可達基準值 1/3 以上，達到兼顧空間使用性與舒適照明環境之目的。

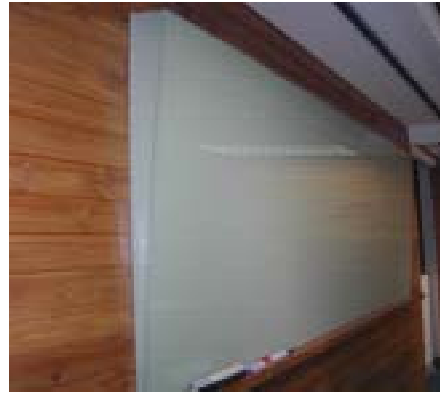
圖 5-2.28 黑板角度設計降低室內眩光

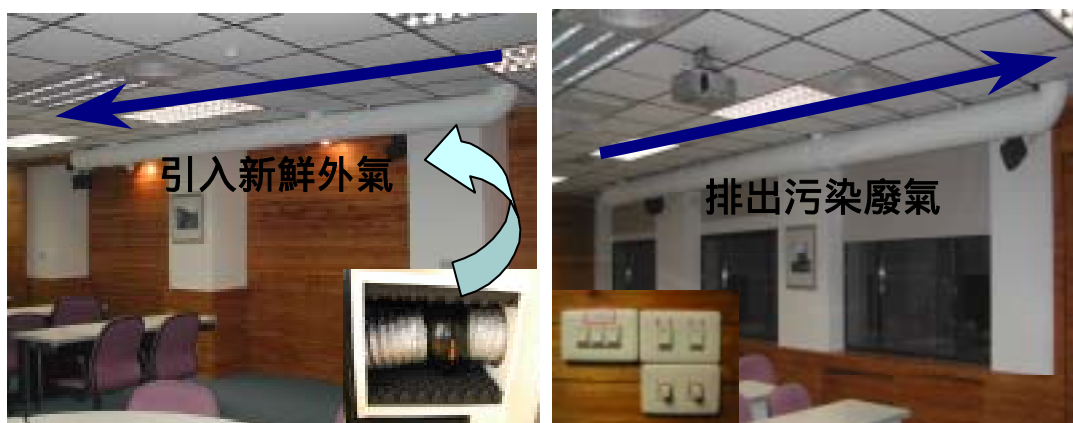
圖 5-2.31 調控式外氣引入及廢氣排出（push-pull）裝置

為解決換氣不足導致室內二氧化碳濃度累積，採用調控式外氣引入及廢氣排出（push-pull）裝置（圖 5-2.31），依空間使用人數適度提供新鮮外氣及加強廢氣之排出，經改善後室內二氧化碳濃度已可達到舒適健康範圍（圖 5-2.32）。

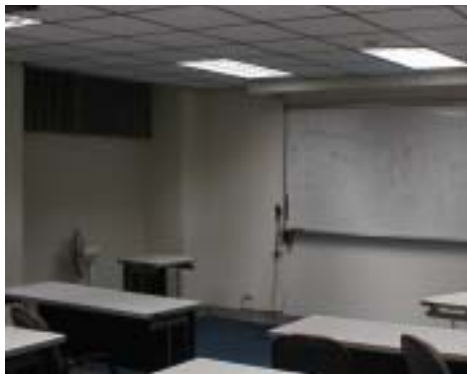
圖 5-2.35 規劃設備放置空間後，徹底解決空間雜物堆放問題

在空間之舒適美觀方面，更換防塵防眩光窗簾、規劃設備放置空間，並且於入口處規劃設計佈告張貼之場所(圖 5-2.35、圖 5-2.36、圖 5-2.37)；改善後，徹底解決空間雜物堆放問題並塑造出舒適健康之學習環境。

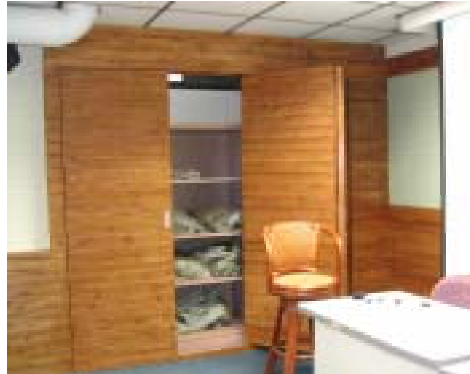
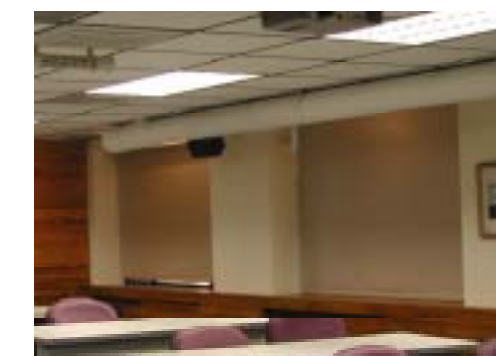
圖 5-2.36 更換防塵防眩光窗簾

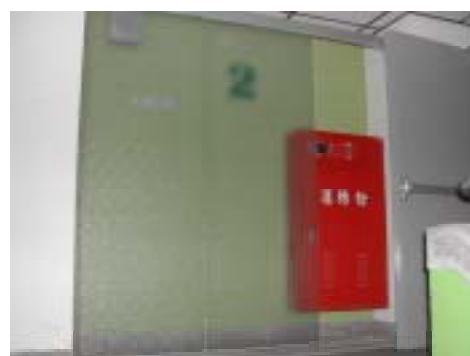
圖 5-2.37 規劃設計佈告張貼之場所

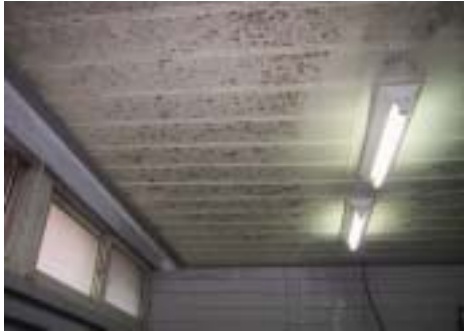
浴廁天花施工前

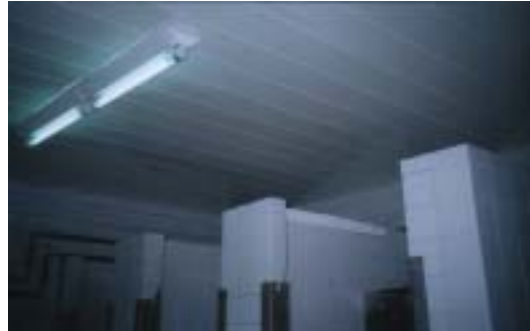
浴廁天花施工後

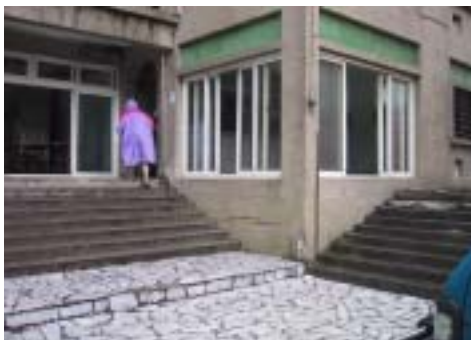
篤行樓入口處施工前

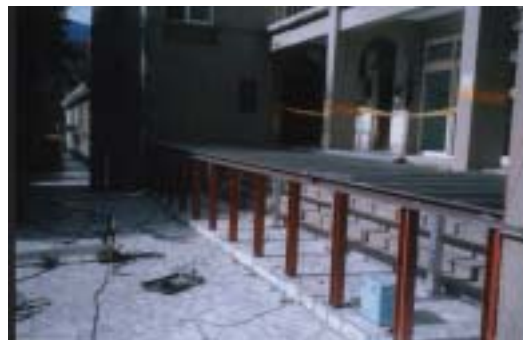
篤行樓入口處架設鋼架

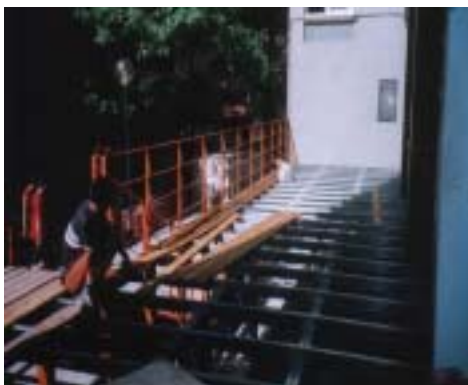
篤行樓入口處施工前

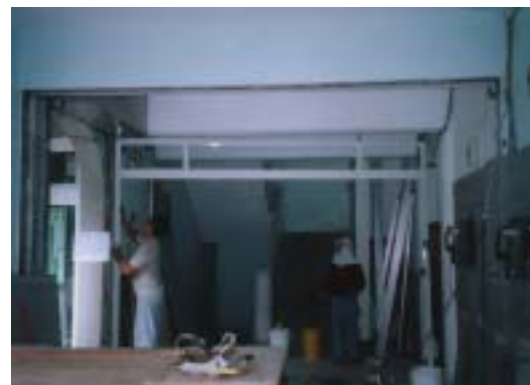
篤行樓入口處架設鋼架

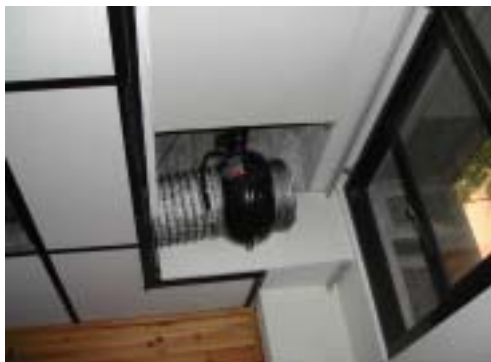
外氣引入系統之裝設

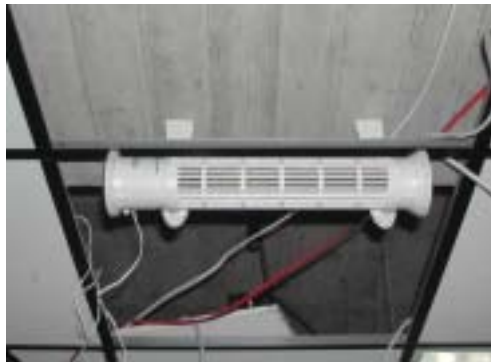
奈米殺菌器裝設

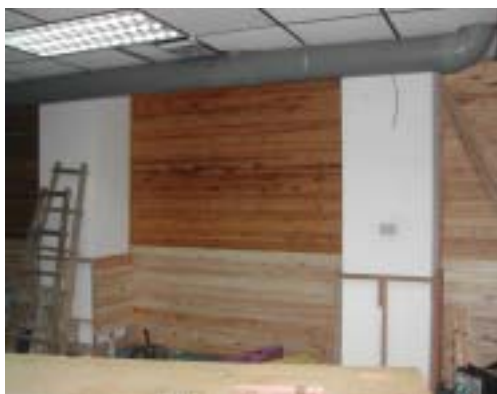
木工進場施作

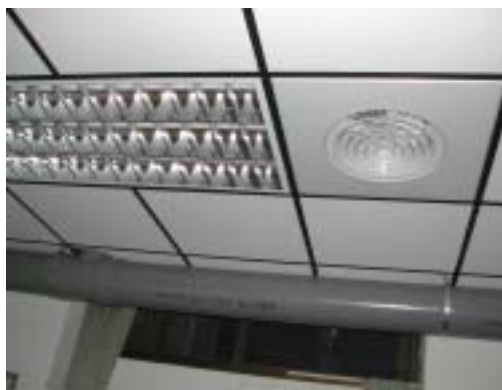
分離式空調之出回風系統裝設
