111年度水利數值地形資料  
檢核與監審工作採購案

2022 Government Procurement for the  
Quality Assurance and Quality Control for  
Mapping Hydraulic Topography Dataset

工作總報告

標案案號：NLSC-111-16

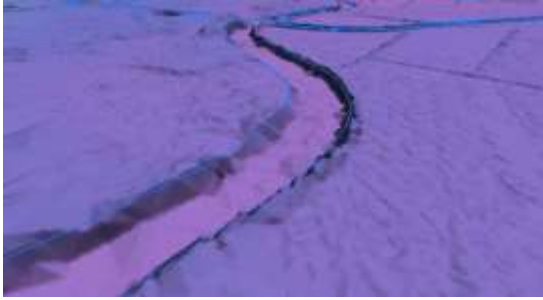
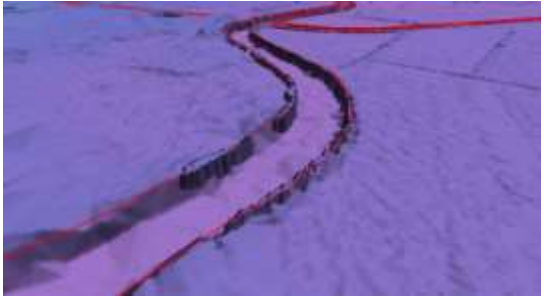
錯誤類型：補水利設施後[修正特徵線](60-2)

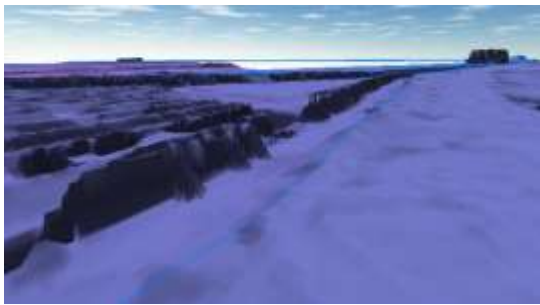
廠商：中興測量      測區編號：4-3-1      圖號：95204080

錯誤類型：補水利設施後[修正特徵線](60-2)

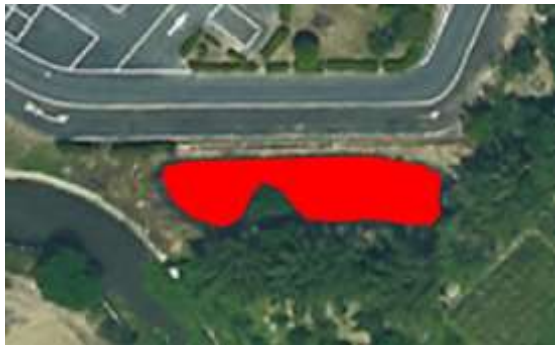
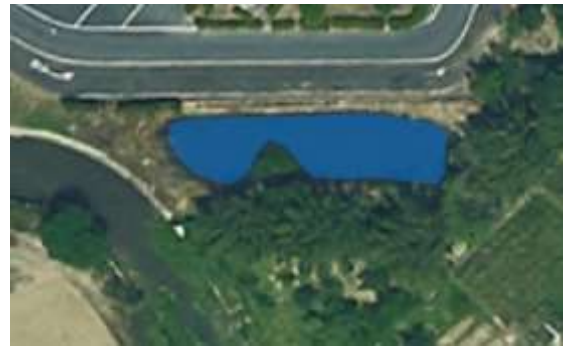
廠商：台灣世曦      測區編號：4-1-1      圖號：96224025

錯誤類型：應歸類為[非養殖池](50-1) 修正前無賦予水域類別

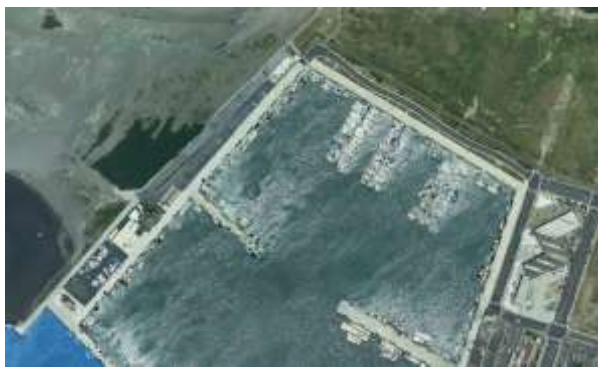
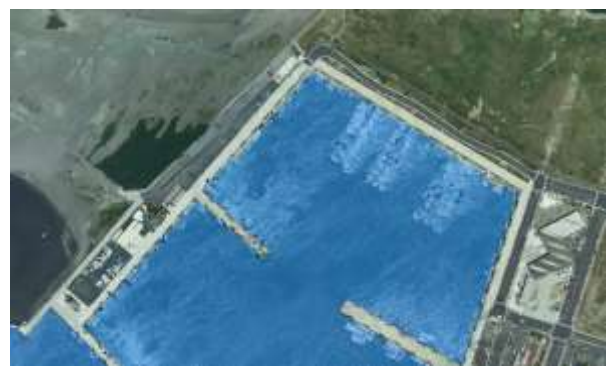
廠商：詮華國土      測區編號：4-2-2      圖號：95221057

錯誤類型：修正水域-補回水域區塊(50-6)

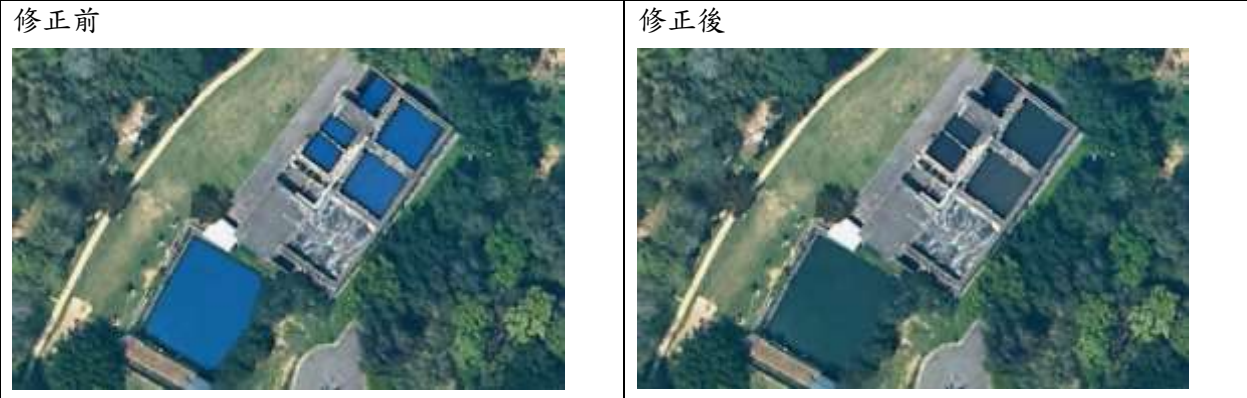
廠商：詮華國土	測區編號：4-2-1	圖號：95222034
---------	------------	-------------

錯誤類型：移除水域[非蓄水功能](50-4)

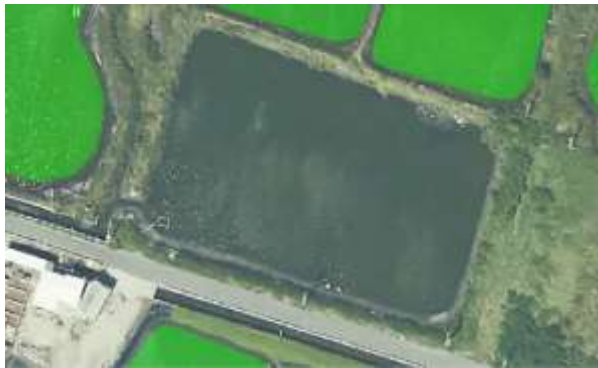
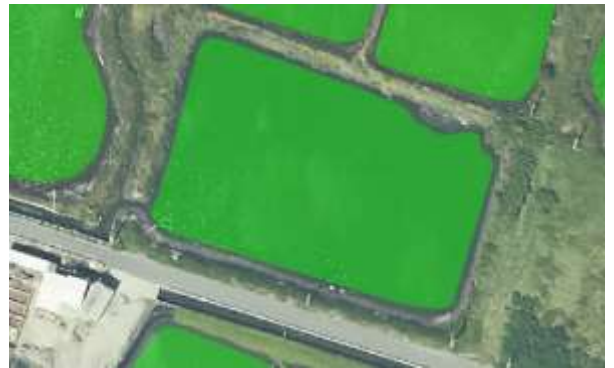
廠商：中興測量      測區編號：4-3-2      圖號：94203009

錯誤類型：修正水域-補回水域區塊(50-6)

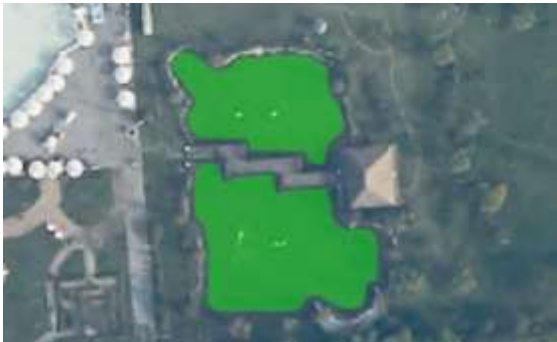
廠商：自強工程	測區編號：4-4-1	圖號：94202058
錯誤類型：應歸類為[非養殖池](50-1)		
修正前	修正後

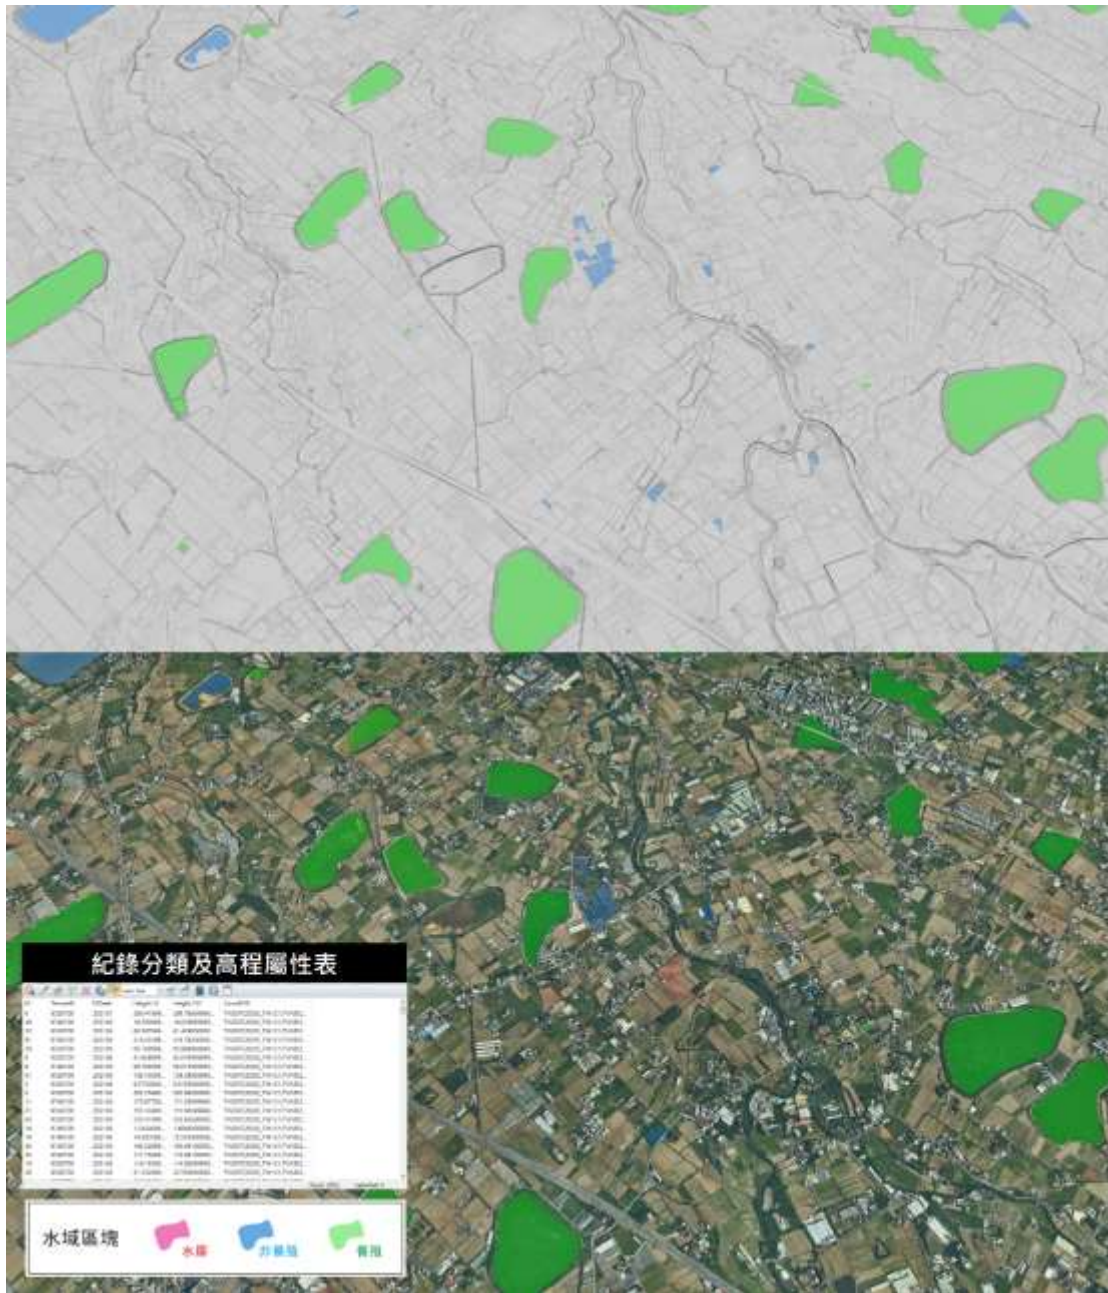
圖 4.20 水域區塊 3D 呈現檢查

以 3D 方式將屬性表中之 Height\_FW 及 Height\_W 實際賦與水域區

塊高度，並配合正射或地形資料瀏覽檢查，查看是否有明顯異常不合理(如圖 4.20)。經確認，4 家廠商本項檢查判定合格。

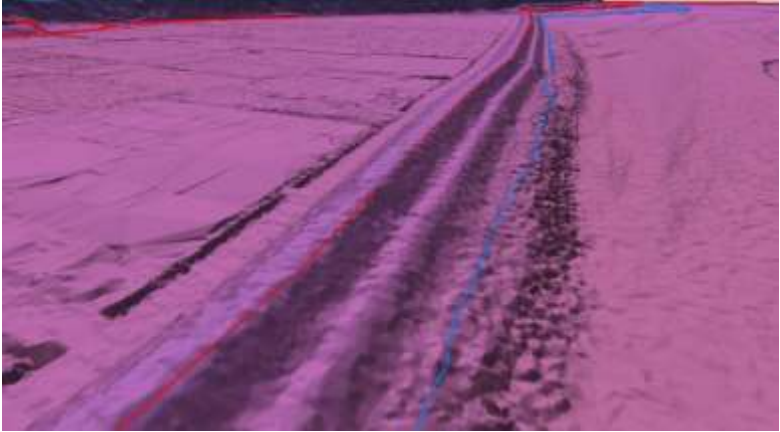
圖號	95201086	
修正前

廠商	中興測量	錯誤類型：未優先[繪製於水利設施](01-1)
測區編號	4-3-1

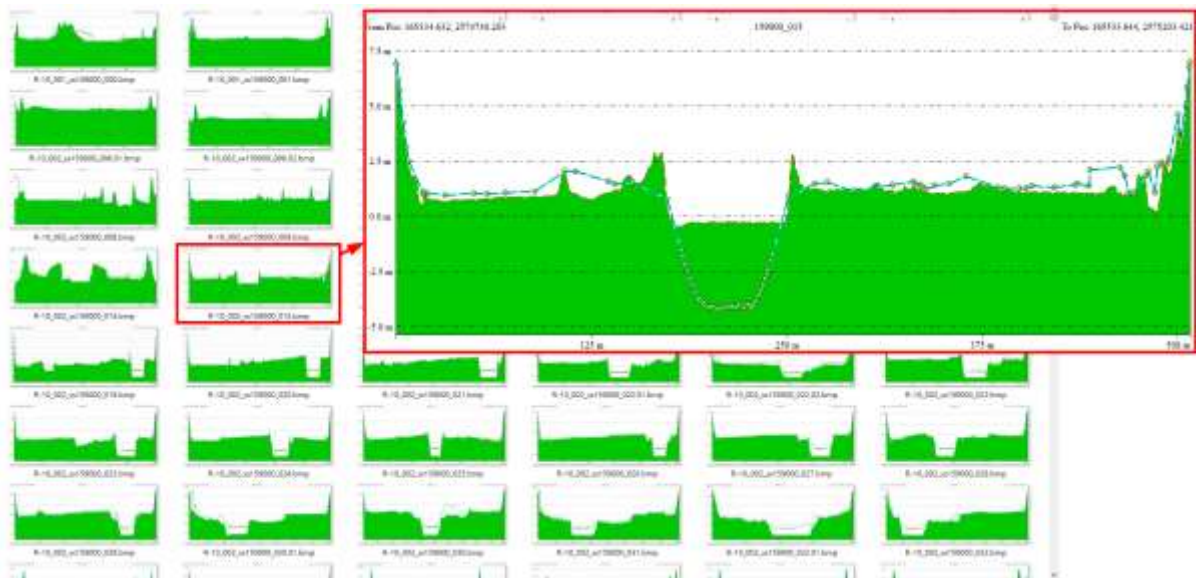
各廠商部分比對成果截圖如圖 4.52~4.55 所示。比對結果除部分因時間不同，高灘地形變化較大外，展繪之斷面與光達地形大致吻合，各家展繪比對結果判定合格。惟其中仍有部分光達地形與斷面差異較大，如深槽位置變異等情況，如僅其中一個斷面差異較大，其前、後斷面一致時，仍會要求乙方採前、後斷面配合內插軌跡，將底床完整建立(涵蓋不一致斷面段)，進行整合，避免受單一斷面資料錯誤或不一致而造成不整合之情況。

圖 4.53 詮華-急水溪-編號 R-10\_002\_xs159000\_015 断面比對結果

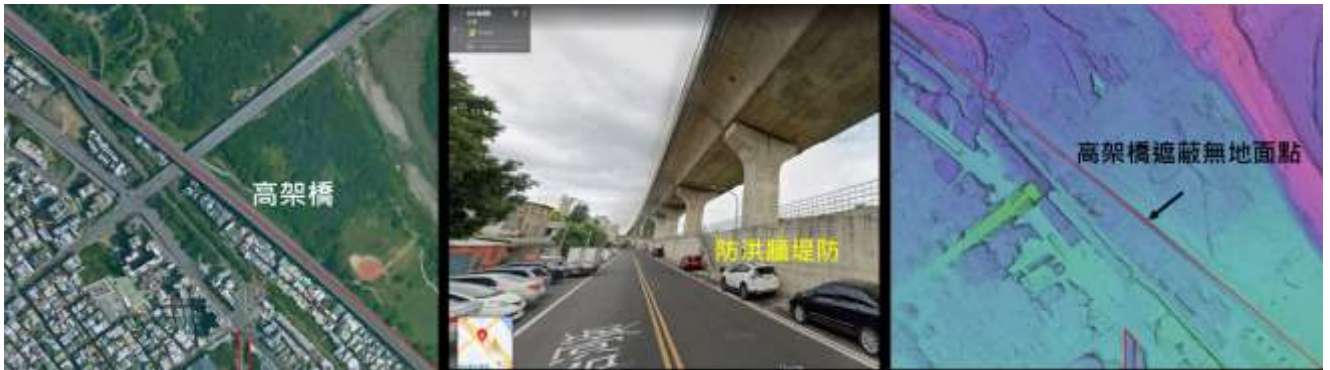
圖 5.3 受高架道路遮蔽致橋下堤防無光達地形示意圖

111 年度面對都會地區河岸邊之防洪設施，常受上方高架道路遮蔽影響而無法取得完整地形與相應之影像(如圖 5.3)，導致後續模型上難以繪製實際溢堤線位置及高度。

當防洪水工構造受高架道路遮蔽無法取得合理地形時，可取得相應區域之河川大斷面參考資料時，乙方應以河川大斷面資料為輔，補正繪製溢堤線(含合理化溢堤線平面位置與高度)。如有相對應範圍之河川斷面資料，應展繪河川斷面資料並與光達資料比對後，由河川斷面確認堤防或防洪牆之平面位置及高度，用以輔助繪製合理之溢堤線如圖 5.4。另請水利署水利規劃試驗所協助提供相關的中央管治理計畫線、河川區域線及堤防等圖資一併作為繪製高架橋下溢堤線之合理位置及高度參考資料。
