武陵地區長期監測暨生態模式建立—環境改變對河道地形及物理棲地變化趨勢之影響

內政部營建署雪霸國家公園管理處

委託研究報告

中華民國九十四年十二月

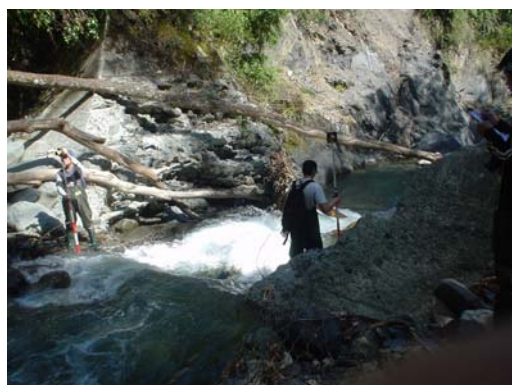
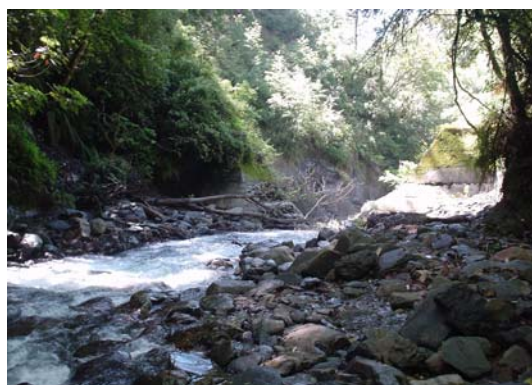
照片 2-3 四號壩上游面(2005/10)

照片 2-4 四號壩上游面(2005/06)

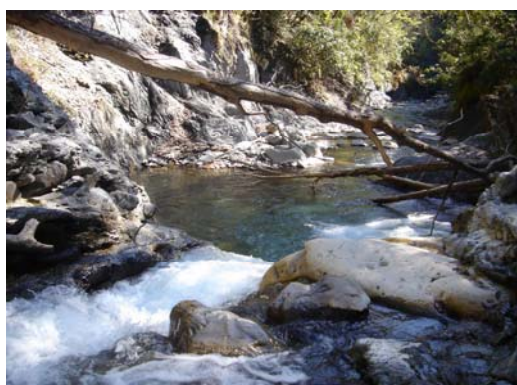
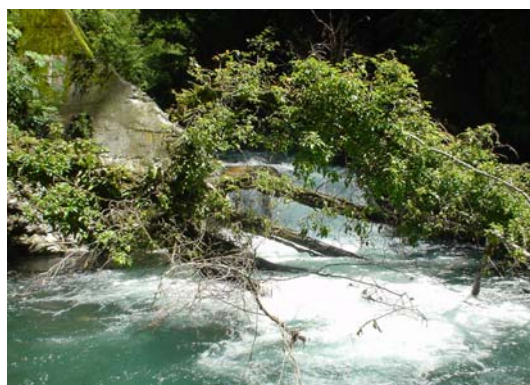
根據今年度四次的河道調查，再配合過去的河道資料，繪製如圖 2-1 的高程剖面以及圖 2-2~2-3 的斷面高程圖。由圖中發現四號壩上游的河道調查中 10 月份；12 月份相較於 6 月份並無太大變化，但有少數斷面向下刷深的情況較為明顯，主要原因在於四號壩上游多為較狹窄型的河道，且兩岸多為岩盤，使得部分區段河水向下刷深較明顯。在四號壩上游，在深槽線的部分也沒有太大的變化，變動較大的地方多為壩口附近。值得注意的是，在四號壩下的深潭，在近兩次的調查中改變不大，水深約為 2-3 公尺(照片 2-5、2-6)，而也使得四號壩上下的落

照片 2-5 四號壩下深潭(2005/12)

照片 2-6 四號壩下深潭(2005/06)

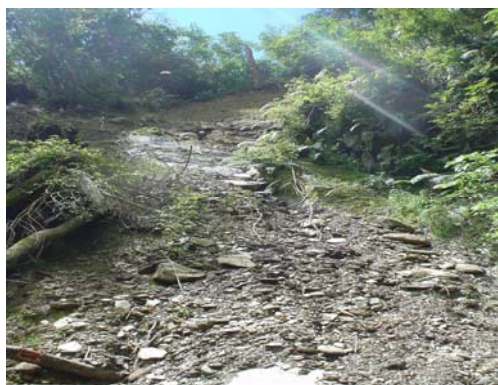
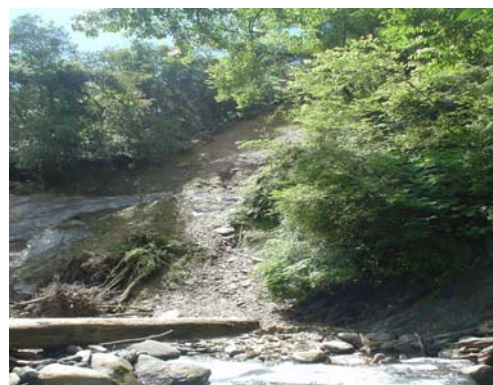
照片 2-9 斷面 3-17 崩塌(2005/06)

照片 2-10 斷面 3-17 崩塌(2005/06)

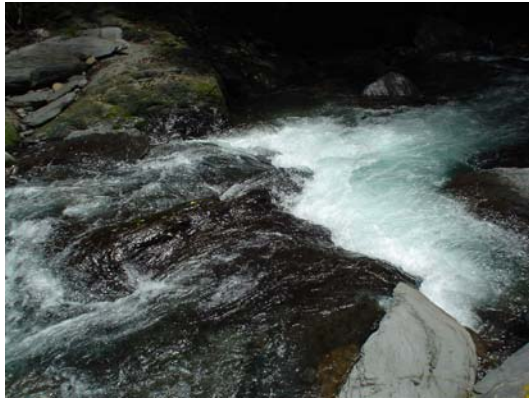
照片 2-11 斷面 3-13 落差(2005/06)

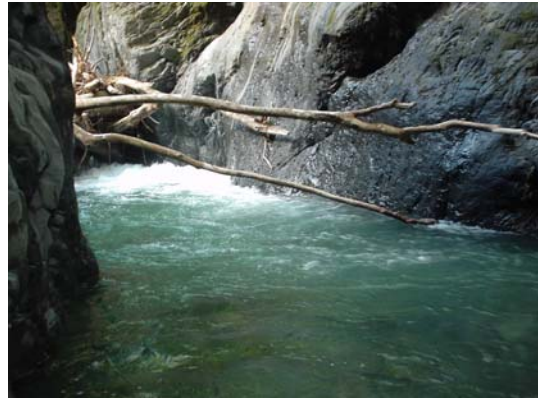
照片 2-12 斷面 3-15 深潭(2005/10)

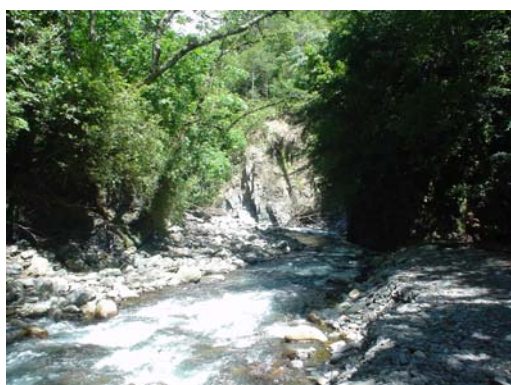
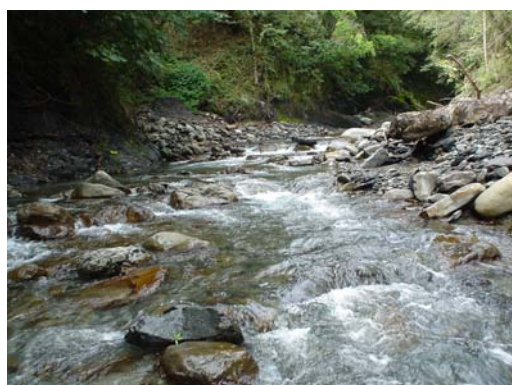
照片 2-14 2-23 下游面(2005/06)

照片 2-15 2-23 下游面(2005/10)

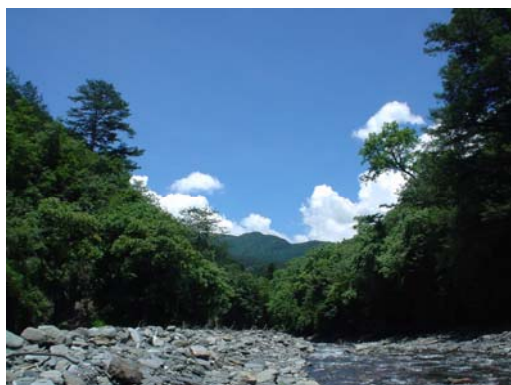
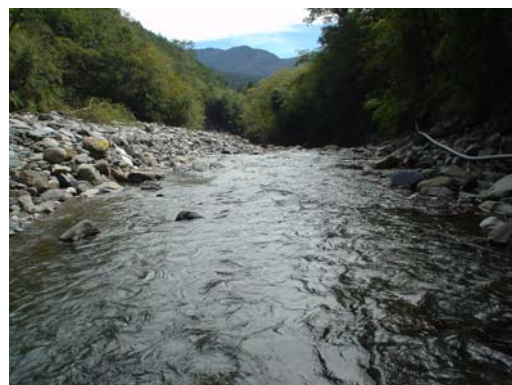
照片 2-16 2-20 上游面(2005/06)

照片 2-17 2-20 上游面(2005/10)

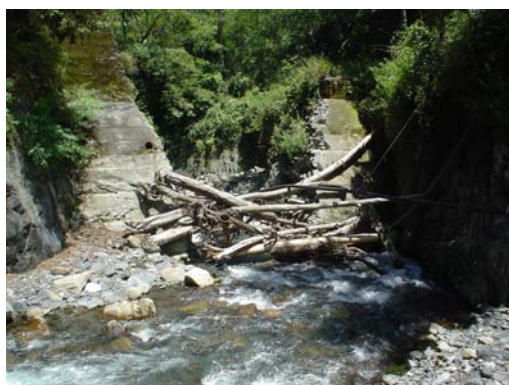
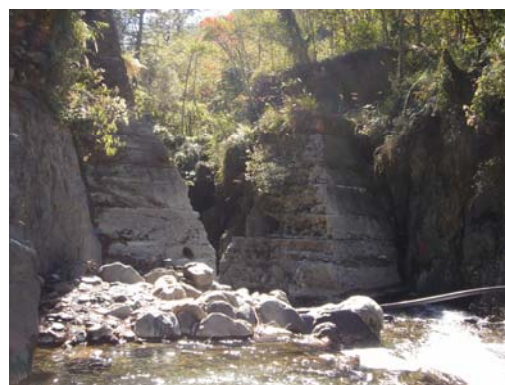
高山溪二號壩上游至三號壩間的河道距離，為目前觀測之高山溪四個壩體之間間距最長的，在前年因為雨量較少且河道坡降較緩，堆積的土砂有增多的趨勢。但是在去年 7 月後的數次大規模降雨後，使河道有產生一個向下沖刷的情況，但是自去年 11 月到今年 10 月份間的四次調查，發現河道的變化不大。由河道平均坡度的變化可以發現，此河段相較於其他河段坡度平緩許多且呈現一個較為穩定的狀態。除此之外，以往倒木頻繁的出現在此河段中，為數不少的漂流木集中於河道中，尤其在去年的數場大雨之後，二號壩上游面壩口處便一直阻攔住許多漂流木，但是在今年 10 份月的調查中本計劃發現阻擋壩口的倒伏木已被清除，後續所產生的變化及影響值得本計劃持續關注。

照片 2-18 二號壩上游面(2005/06)

照片 2-19 二號壩上游面(2005/10)

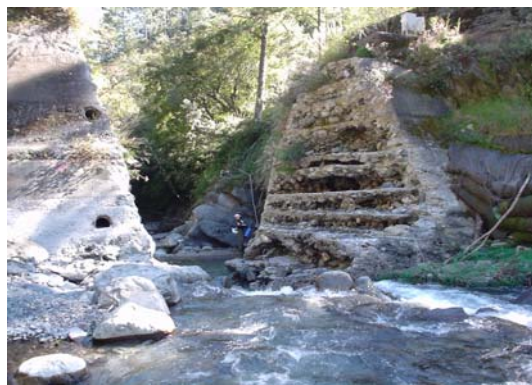
照片 2-25 一號壩上游面(2005/10)

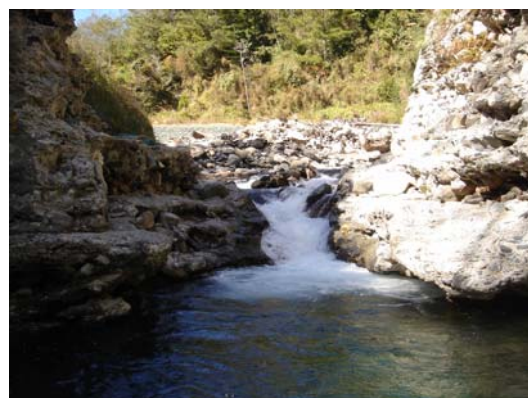
照片 2-27 一號壩下游深潭(2005/12)

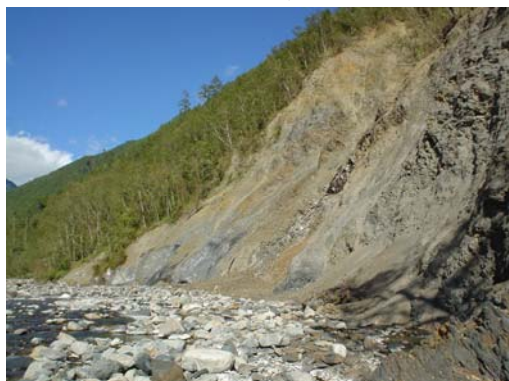
照片 3-8 斷面 2-12 左岸崩塌(2005/12)

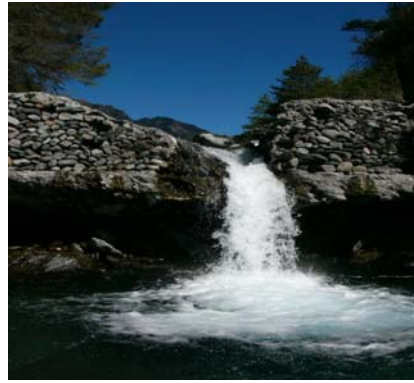
照片 3-12 二號石壩上游面(2005/02)

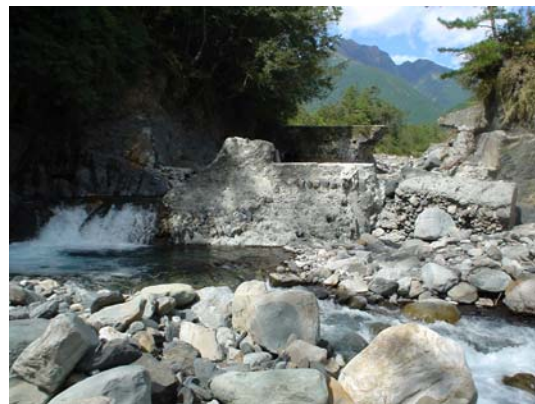
七家灣溪二號壩下游之攔水堰於民國 91 年間因颱風豪雨之破壞，導致壩體結構產生破壞後，並導致水流經由壩體下方穿過將攔水堰上游原有之淤砂逐漸帶走；而在 93 年 9 月的颱風豪雨後，將攔水堰幾乎完全沖毀。另一方面，當次豪雨也將二號石壩的結構造成嚴重傷害，使得二號石壩的壩基裸露出約有三公尺，壩體上方缺口也持續加深。在今年颱風季節的數場豪大雨侵襲之後，二號石壩也因為結構破壞而遭受嚴重的沖毀，原有的壩體崩落至下游河床上，且大梁集中在左岸，使得目前的流心偏向河道右岸，但與下游河床面仍有約一公尺左右之落差。

照片 3-16 二號石壩(2005/10)

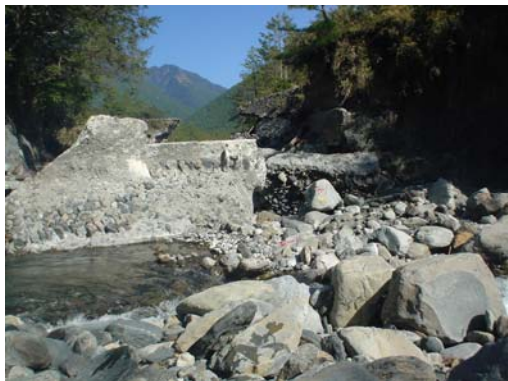
照片 3-17 二號石壩流心(2005/10)

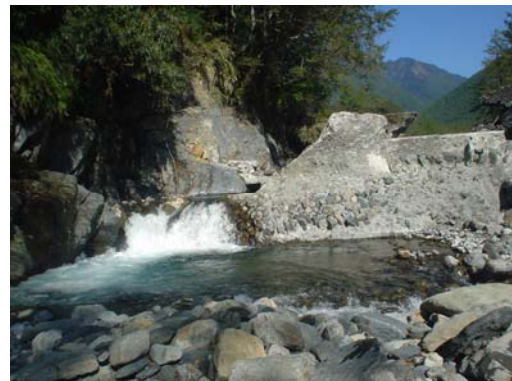
照片 3-18 二號石壩(2005/12)

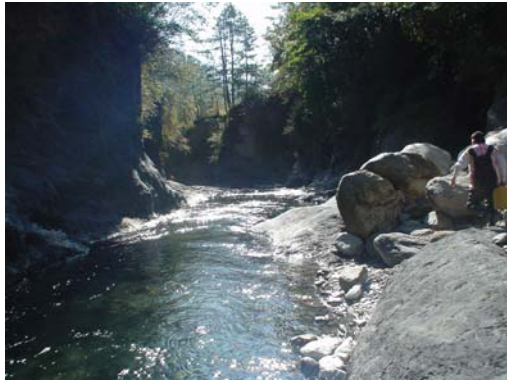
照片 3-19 二號石壩流心(2005/12)

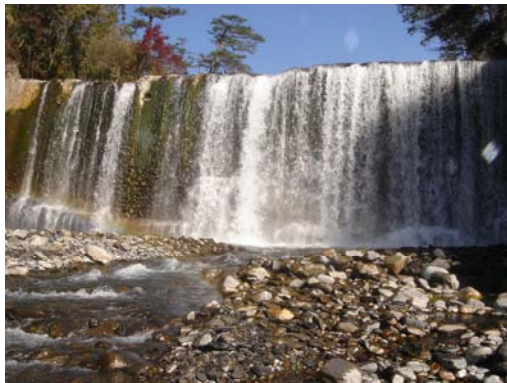
照片 3-34 七家灣溪一號壩

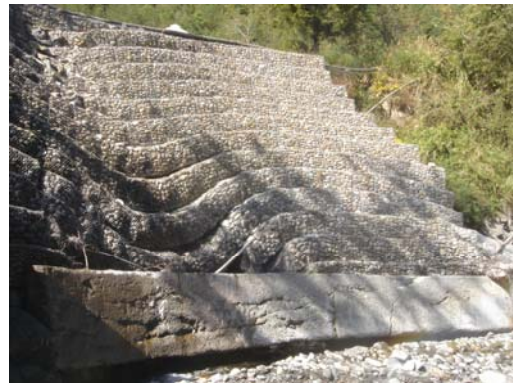
本河段起點位於七家灣溪一號壩下，終點為七家灣溪與有勝溪匯流入大甲溪處；一號壩寬約 40 公尺而高約 20 公尺，本段沿途與高山溪匯流，並包含新繁殖場以及萬壽橋兩個生態採樣區。河段全長約為 1750 公尺，其中從一號壩到與高山溪匯流約為 770 公尺，而高山溪匯流口至終點約為 980 公尺；本河段坡降為 0.022(如圖 3-24)，由於位於下游是以坡降較平緩。一號壩下與上游之三號壩下類似，但一號壩之下切深度較大，且右岸蛇籠工之底盤已有逐漸掏空之趨勢，使得緊臨路邊之蛇籠護岸有傾斜之情況發生。在離壩 100 公尺內由於兩岸多為大型岩盤，使得水流均為狹深型的河道(如圖 3-26)，但在經過兆豐橋至與高山溪匯流口後河段逐漸開闊(如圖 3-27)，此現象亦與三號壩下類似。

照片 3-35 一號壩右岸蛇龍底部掏空傾斜
