高山溪河道變化及物理棲地調查研究(二)

內政部營建署雪霸國家公園管理處  
委託研究報告

093-301020500G-021

計畫主持人：葉昭憲（私立逢甲大學水利工程系副教授）

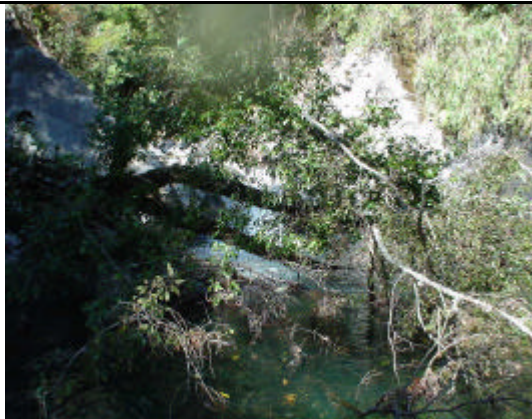
照片 2-7 四號壩現況(2004-11)

而變動較大的區域，在四號壩壩口下游位置，原本所設置於左岸的蛇籠已沖毀消失，並導致邊坡土體的滑落，進而導致土體及林木倒入原本壩前深潭處，不過深潭並未因此而消失，反而因為漂流木的擾動，導致沖刷坑的加大，約有 4 公尺深，在壩口產生明顯之高程落差，約 60 公分(照片 2-6)。

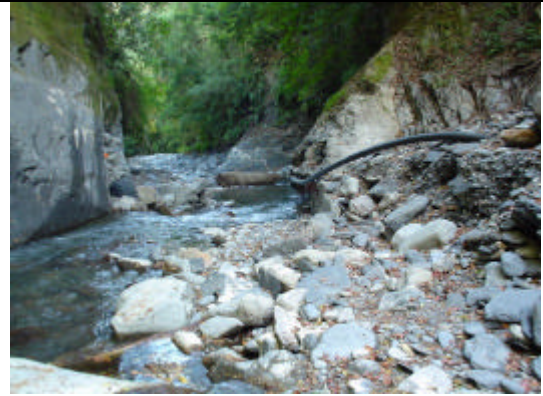
照片 2-16 三號壩現況

而在三號壩口的深潭有消失的現象(照片 2-16)。最後，根據測量結果估計其土砂輸出量約為 3,560 立方公尺。此河段為泥砂輸出量最多的一個河段。

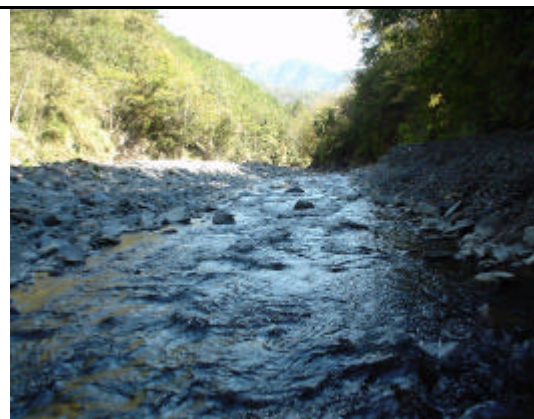
照片 2-20 斷面 2-22 (向下游面)

二號壩至一號壩之河道長度為所有壩體間距之最。在此河段中同樣遭受暴雨沖刷導致許多地方之河岸崩塌，並在二號壩上游段(2-10 2-1)產生明顯堆積。另外，河道並在 2-8 出現明顯之流心線變化。而本河段最大的變動莫過於漂流木受二號壩壩口阻礙，因而囚困在二號壩之上游面(照片 2-24)。整體而言，本河段坡度變動不大，河道平坦少急流(見照片 2-20 2-21)。

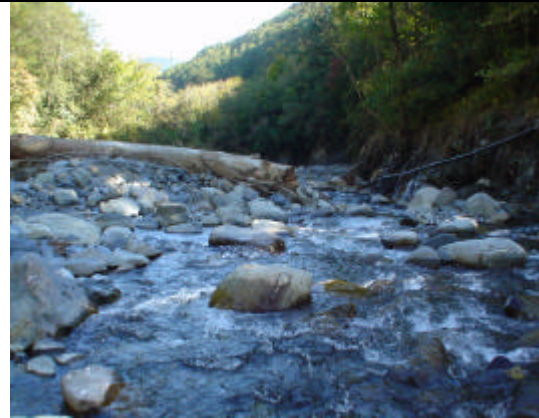
照片 2-22 斷面 2-8(向下游面)

除此之外，可由照片 2-22 照片 2-23 看出，本河段中有為數不少的漂流木集中於壩口附近，並使水流流況產生變動，是未來值得注意的一點。最後，本研究估計其土砂輸出量約為 2,811 立方公尺。

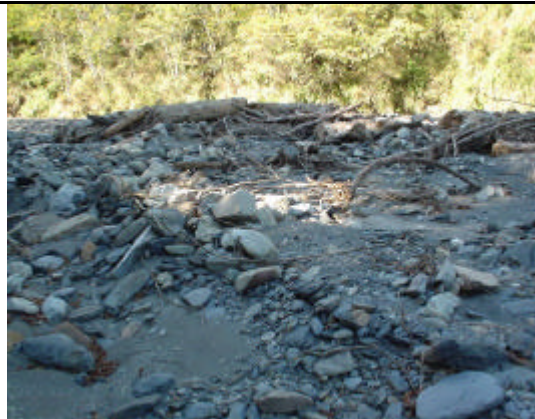
照片 2-23 斷面 2-7 土砂及倒木堆積

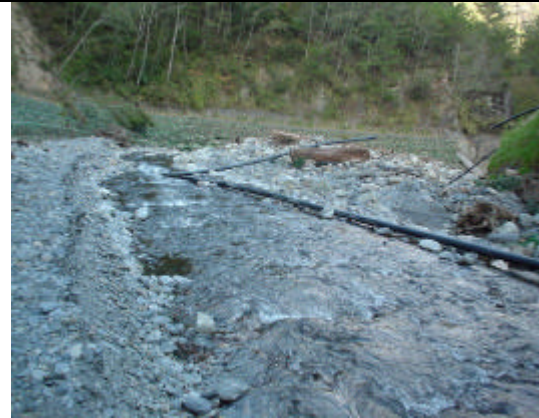
照片 2-29 斷面 2-4(向下游面)

不論在河道長度或是坡度變化上，一號壩上游河道與二號壩上游河道皆極為類似，且其特點在於該河道壩口上游河灘地寬廣，且多直線及平坦河床。在七月及十一月的調查中，原本兩岸之蛇籠護岸工程皆有受損害之跡象(照片 2-30 及 2-31)。此外，整體而言河道寬度較上次測量結果為大，並且有明顯之流心變化現象(斷面 1-4)，原本之流心偏右，但在這次洪水事件之後，流心偏左並直衝蛇籠，並導致蛇籠護岸工的損毀(照片 2-29)。而在斷面 1-9 中，由於水流的橫向侵蝕，導致管線及土體的破壞。而在本河段中，平均坡降較先前為高。由斷面圖 2-17~圖 2-21 可發現斷面皆呈現刷深的狀態。本研究估計其土砂輸出量約為 1,150 立方公尺。

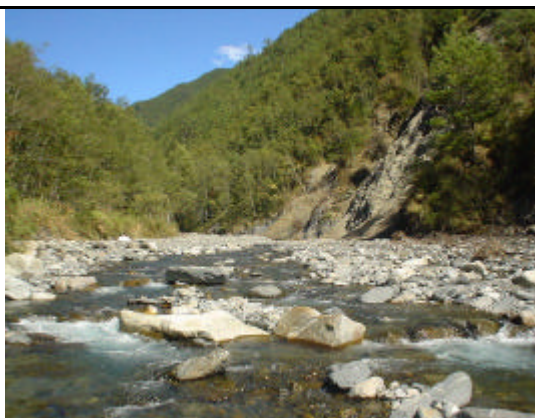
在本年度，為了解七家灣溪二號壩壩體改善之影響範圍，因此將研究區域，加長至七家灣溪二號壩以上四百公尺。在三月的調查中，恰逢梅雨季節導致水位加高，不過就地形上來說，並沒有太大改變。而在七月份之調查中，此時水位不如三月時高，在地形上變化不大(圖 3-1 圖 3-5)。而在十一月份的調查中，河道出現明顯的擴床及刷深；在某些斷面 3-12 斷面 3-10(圖 3-2 及照片 3-1~3-3)，河道寬度與七月相比約莫擴寬了四倍。而在坡度方面，隨著二號壩開口的加深，進而連帶導致上游河床面出現下降之趨勢，並在二號舊壩的束縮影響下出現了約 150 公尺之沖刷槽，而這也連帶導致坡度由 3.76% 增加為 5.59%。在本段中泥砂輸出之推估量約為 4,249 立方公尺。儘管在本段

照片 3-1 斷面 3-12 明顯擴床(面向上游)

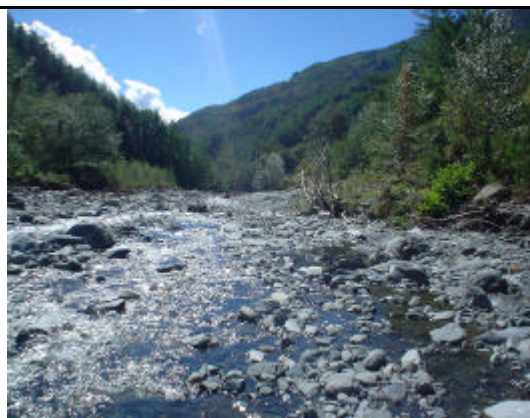
照片 3-2 斷面 3-12 明顯擴床(面向下游)

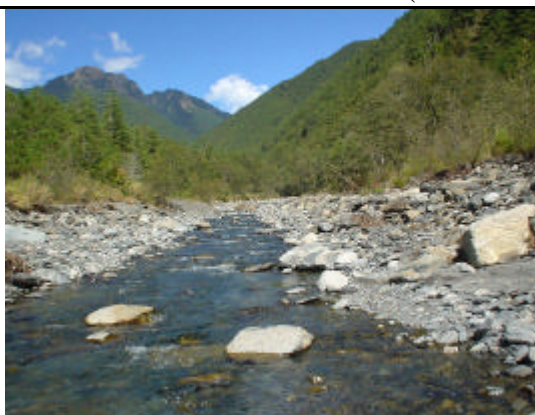
照片 3-3 斷面 3-8 明顯擴床(面向上游)

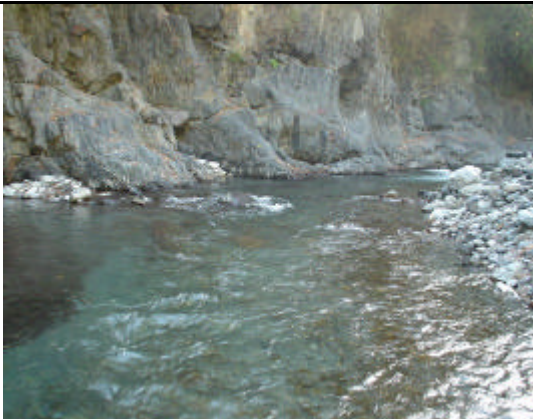
照片 3-11 斷面 2-6 之深潭

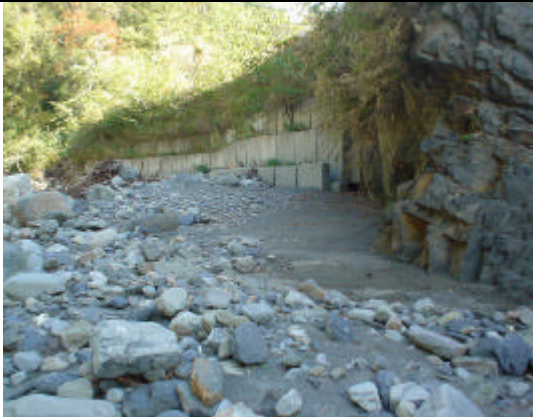
照片 3-16 二號副壩(2002-05)

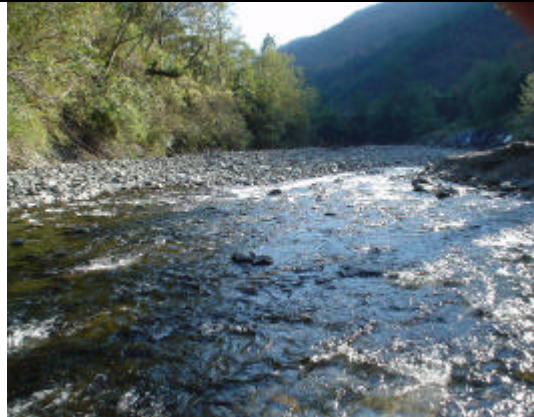
七家灣溪二號壩以下之河道變化，可分為兩個部份，首先是副壩以上至二號壩之河段及二號副壩以下之河段。首先在三月份及七月份之調查中，概觀之下會覺得河道之變動並不劇烈，其實以坡度變化的角度來說，不論在那個河段七月份之坡度皆呈現上升的趨勢，這和二號副壩的破壞有絕大的關係。而在十一月的調查中，暴雨事件對此一河段產生莫大的影響，那就是二號副壩的沖毀，從斷面圖中可知，在原本尚有固結泥砂能力的二號副壩破壞下，副壩上游泥砂一傾而出，導致二號壩及副壩間之河道產生明顯之下刷。如此沖刷效應持續向上游發展，進而導致二號壩壩基裸露約有三公尺，從二號壩前第一個斷面可看出其高程有 2-3 公尺不等之變動(圖 3-7 及照片 3-7、照片 3-8)，並導致二號壩沖刷坑明顯變小(圖 3-9)。另外在兩壩之間河道方面，則出現岩盤抑制擴床，而導致河床刷深之現象，從坡度上來看並無其太大之變動，不過這是因為起始點及終點皆呈現高程下降，而導致坡度之變動並不明確。另外在副壩下方，由於上游土砂輸出，導致副壩前開闊處呈現淤積狀態，進而導致河道坡度呈現下降的趨勢。最後，河道在經過斷面 1-J 時產生明顯之流心線變動(圖 3-12 及照片 3-17)，流路由原本之中間偏左轉變為偏右，這麼一偏也導致復育場遭受洪水襲擊，產生極大災害。本研究中，推估在本河段中約有 6,130 立方公尺之泥砂向下游輸送，並導致下游泥砂淤積，進而產生流心變動之現象。

照片 3-17 斷面 0-A 右岸淤積

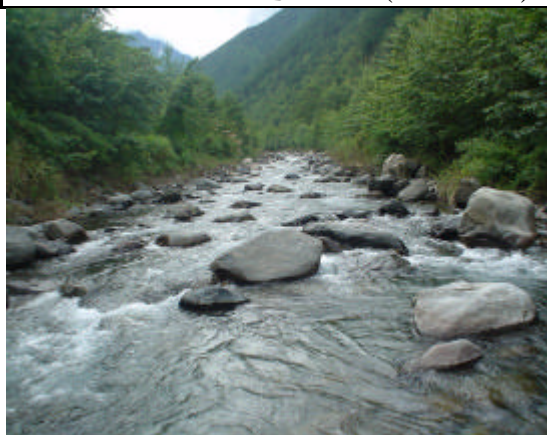
接下來，約莫在二號壩上游 400 公尺至 100 公尺處之直線段中，伴隨著暴雨流量而明顯的擴床現象，並可由不同時期所拍攝的照片看出(照片 6-5

照片 6-6 二號壩上游直線段(今年五月)

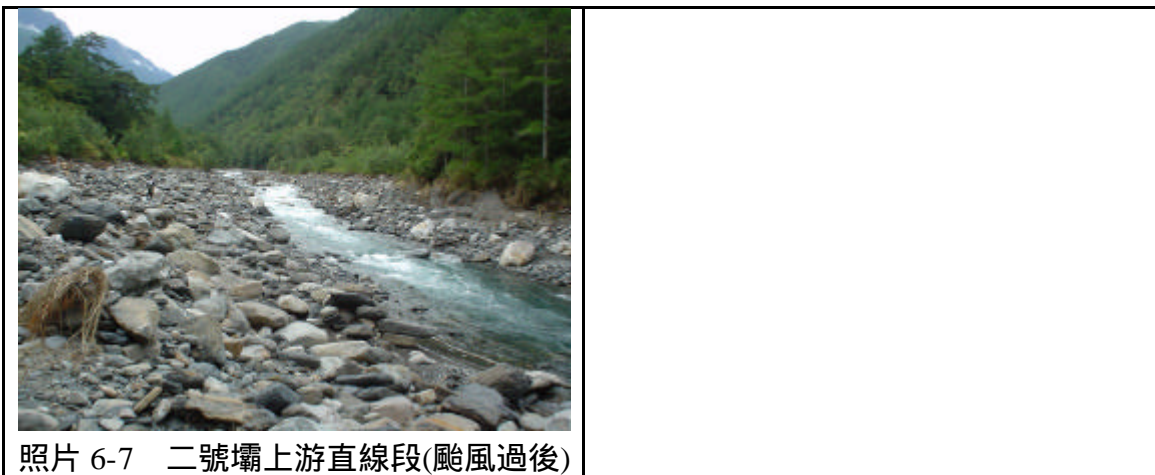
照片 6-7)。，河道的演變過程。並在大流量的經歷之後，河道出現大量礫石，  
呈現出護甲層抗沖的機制。

照片 6-7 二號壩上游直線段(颱風過後)

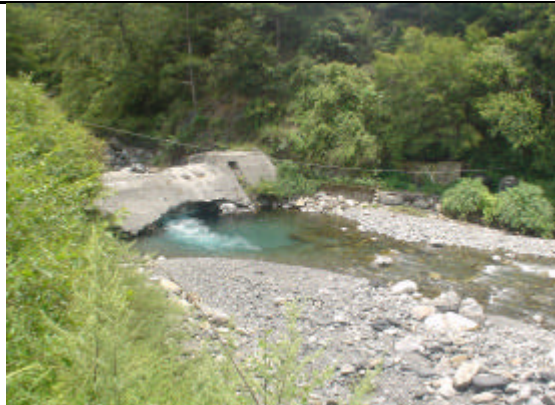
二號壩在本次颱風過後壩基明顯的裸露，並將壩體上下游之高程由原本 4 公尺加高至七公尺，壩體的溢流口也有明顯的加深及擴大。這也對於壩體上游河道產生溯源沖刷之機制(照片 6-8 照片 6-11)。在本次研究試驗的下游段，原本破損的二號副壩(照片 6-12 照片 6-15)，在經歷了此次洪水之後，原本的壩址已遭沖毀只留下左側的壩翼。原本副壩下的深潭也消失不見，留下連續的河道流路。

照片 6-12 二號壩壩址(今年五月)

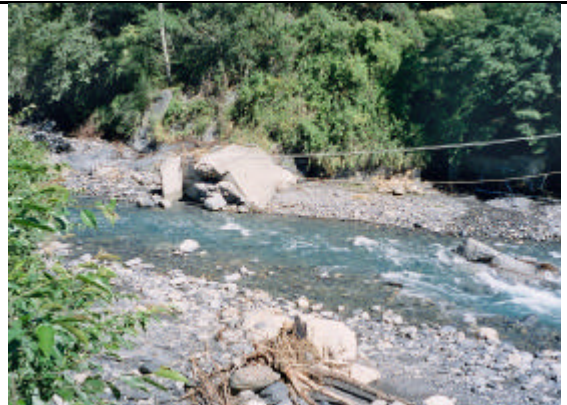
照片 6-13 二號壩壩址(今年九月)

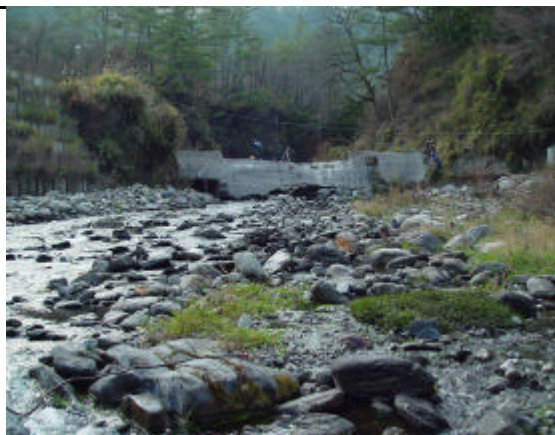
照片 6-14 二號壩壩址(今年五月)

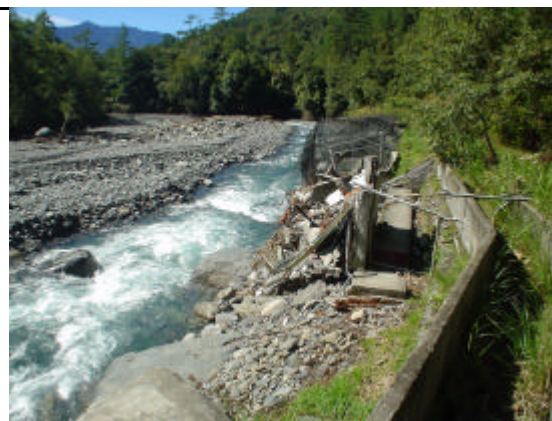
颱風過後的舊復育場，因為流心的變化導致復育場所在的右岸以沖刷現象為主，而左岸則以堆積為主(照片 6-16 及照片 6-17)。此外，本次暴雨亦對下游之觀魚台產生災害，並導致路基流失(照片 6-18~照片 6-21)。此一災害需在生態環境的充分考量下，進行修復的動作，以免對環境產生二次傷害。

照片 6-17 舊復育場(今年九月)

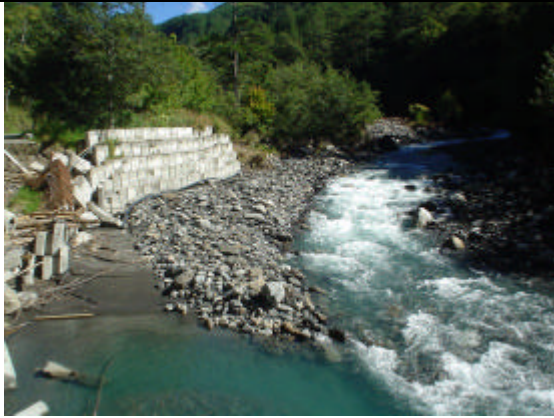
照片 6-18 觀魚台(今年九月)

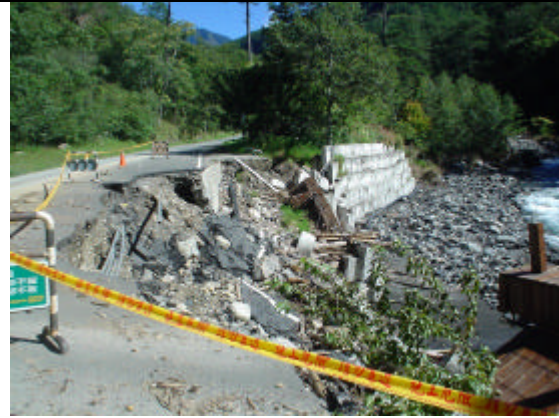
照片 6-19 觀魚台(今年九月)

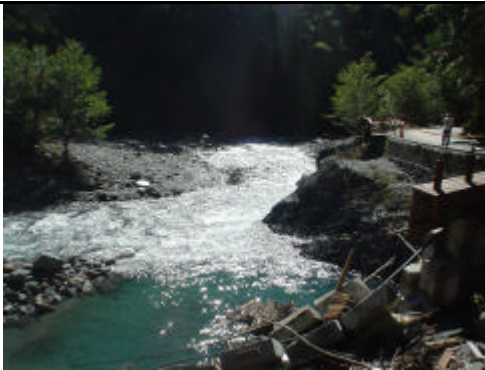
照片 6-20 觀魚台(今年九月)
