文山溫泉周邊地質安全評估及對策

執行機關：內政部營建署太魯閣國家公園管理處

承辦單位：中華民國工程環境學會

中華民國九十六年八月三十日

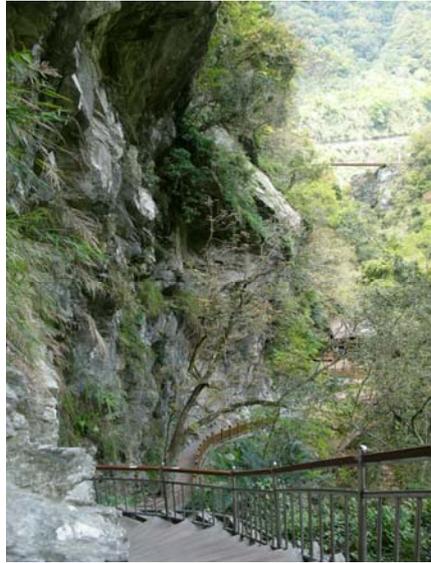
照片 4.3 由千枚岩和石英雲母片岩所組成之步道區側壁與懸空頂部。

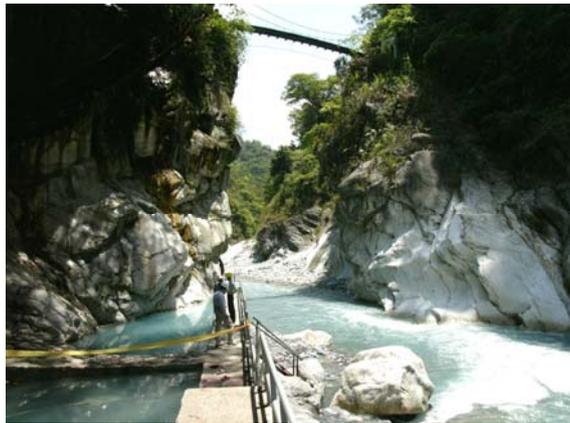
照片 4.4 湯池左岸區下游近溪床側壁由白色塊狀石英質變質岩所組成。

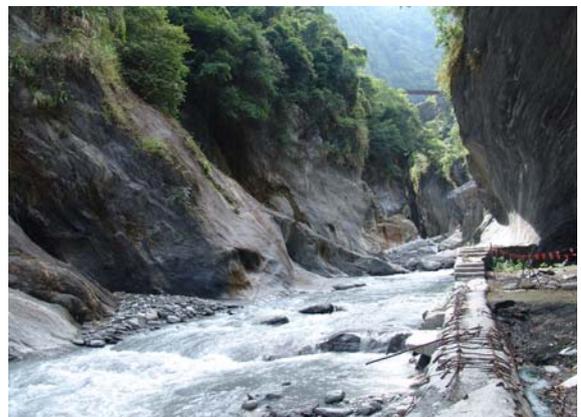
照片 4.18 文山溫泉區峽谷內地勢。

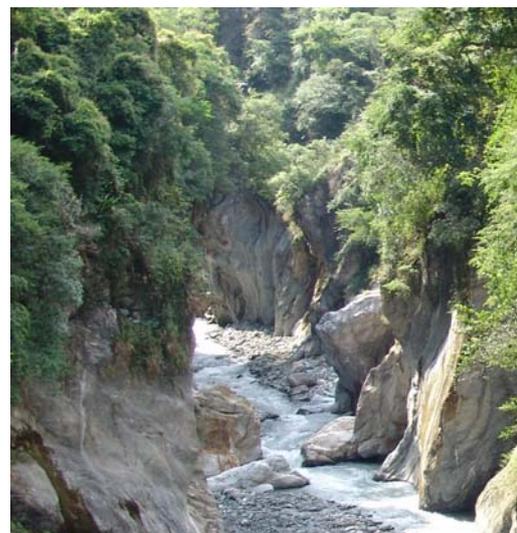
照片 4.21 文山兩岸小型參差懸壁。

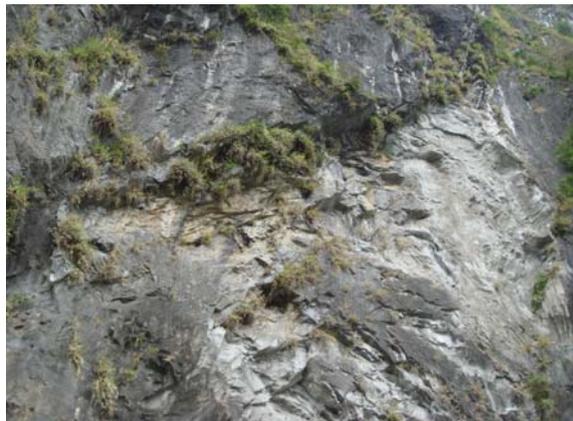
照片 5.1 岩壁上之「解壓解理」為崩塌之必備條件。

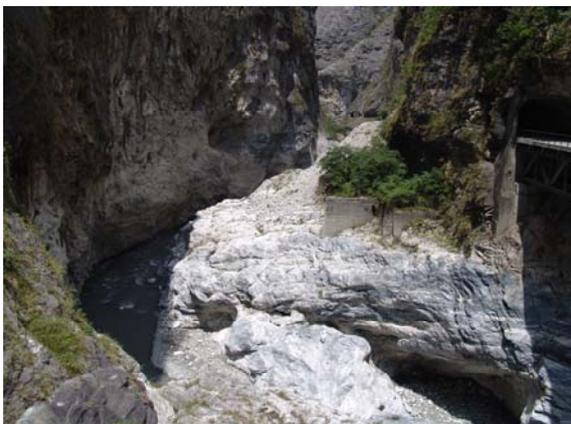
照片 5.3 近溪床之新生溪岸岩石新鮮而陡。

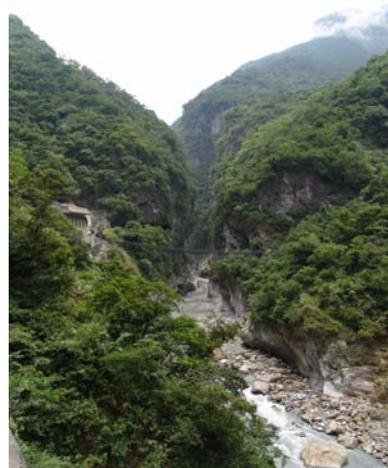
照片 5.4 距溪床越遠者風化越久，其山坡越趨緩。

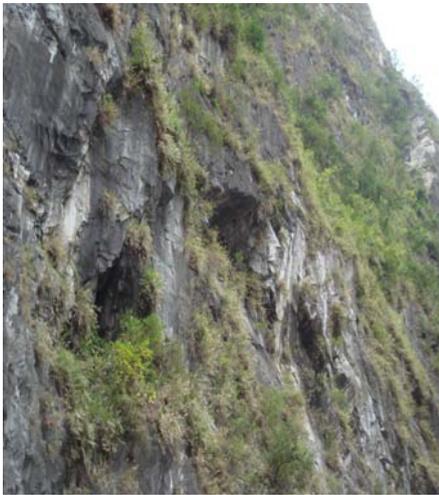
照片 5.5 峭壁裂隙上的草類及暗色苔蘚類促進風化作用。

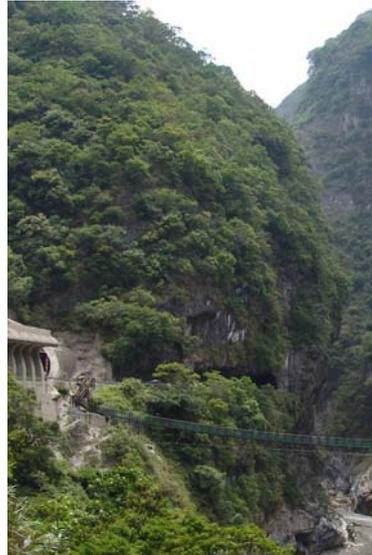
照片 5.7 燕子口複合型凸坡。

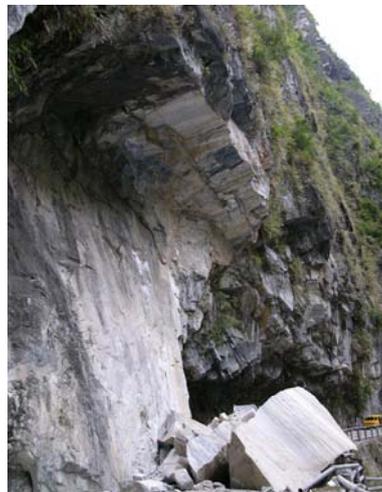
照片 5.8 九曲洞垂直節理面崩落凸坡。

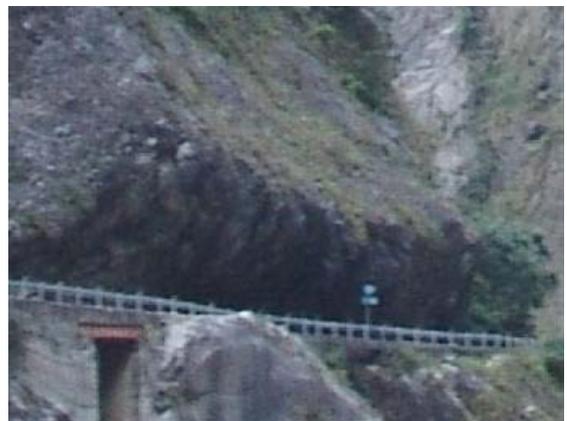
照片 5.9 九曲洞兩面>型懸崖凸坡。

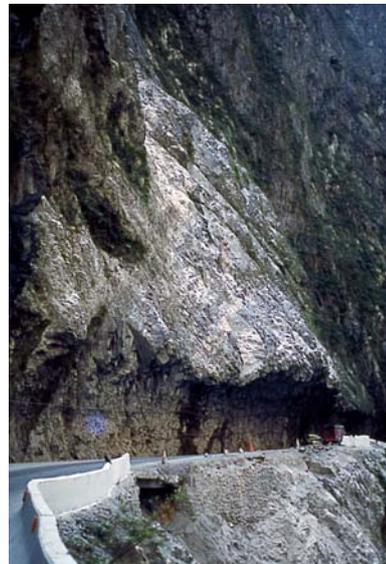
照片 5.13 九曲洞橫向凸坡，落石散開彈跳墜落及凌空墜落坡型。

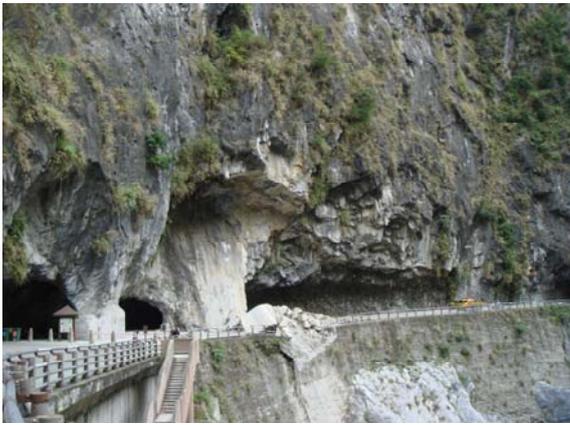
照片 5.14 九曲洞橫向平坡峭壁垂直墜落。

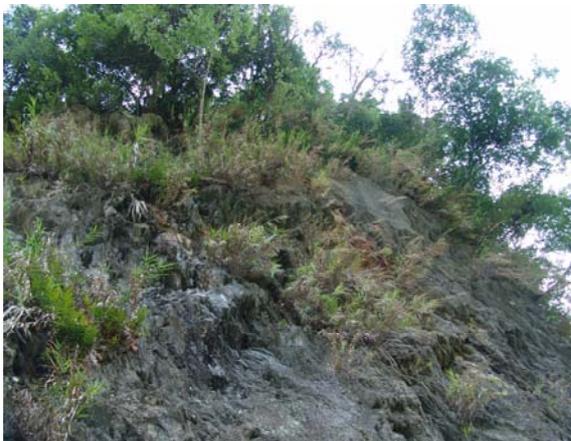
照片 6.1 小型「凸坡緣」自由面。

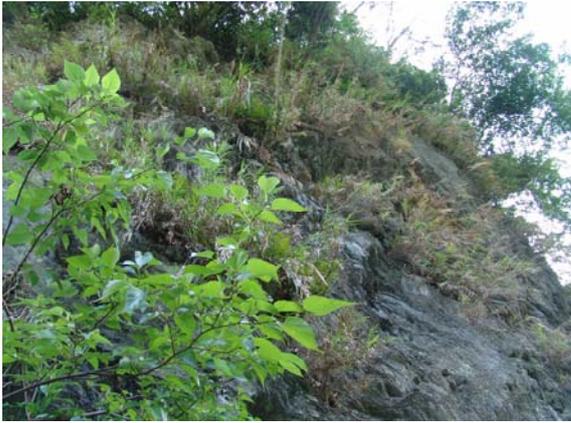
照片 6.3 坡度 $>60^\circ$ 峭壁近垂直墜落。

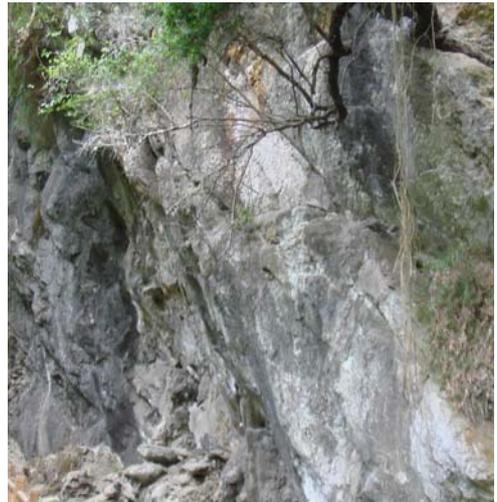
照片 6.4 垂直絕壁垂直墜落。

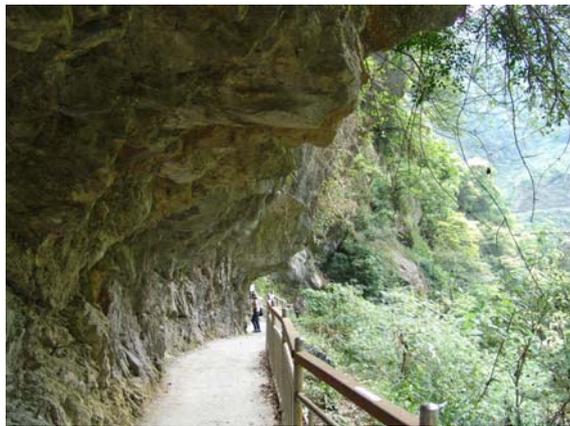
照片 6.5 人工半隧道之懸壁。

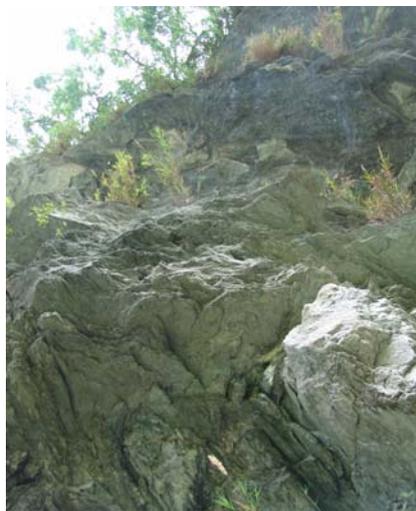
照片 6.6 懸壁之危岩。

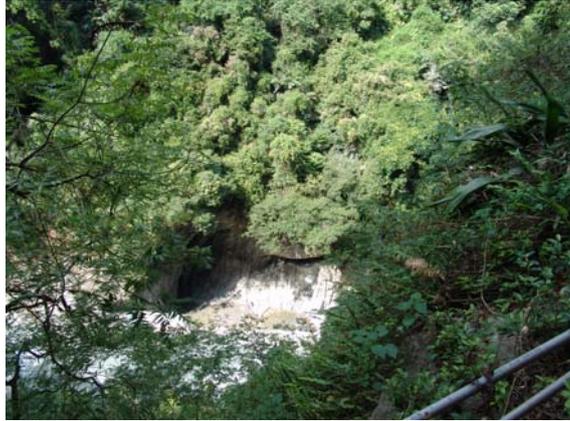
照片 6.7 坡度 $<40^\circ$ 之斜坡。

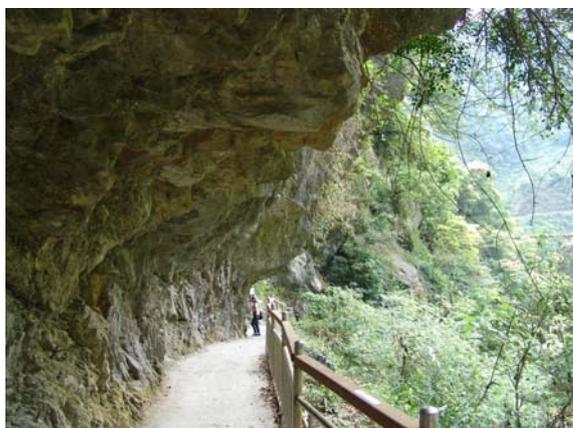
照片 6.10 自然懸崖 (H > 5m)。

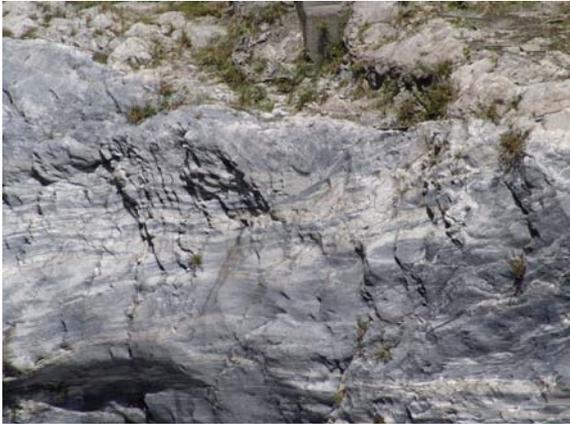
照片 6.11 岩體結構完整之岩壁。

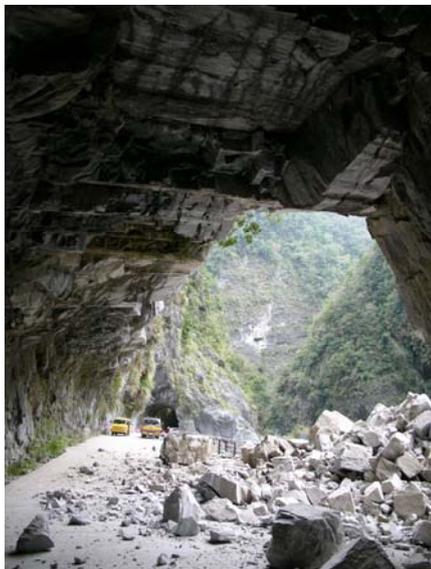
照片 6.13 崩落岩石著地後散開範圍略為崩塌高度 (H) 之兩倍。

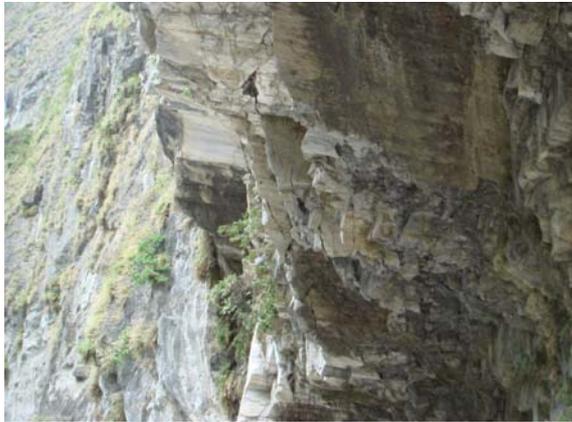
照片 6.14 「危險」邊坡。

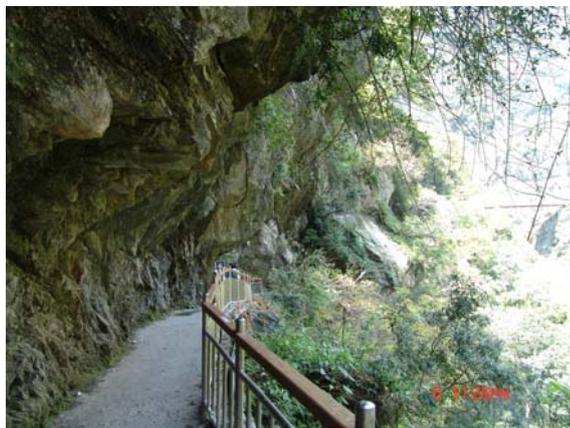
照片 6.16 「穩定」邊坡。

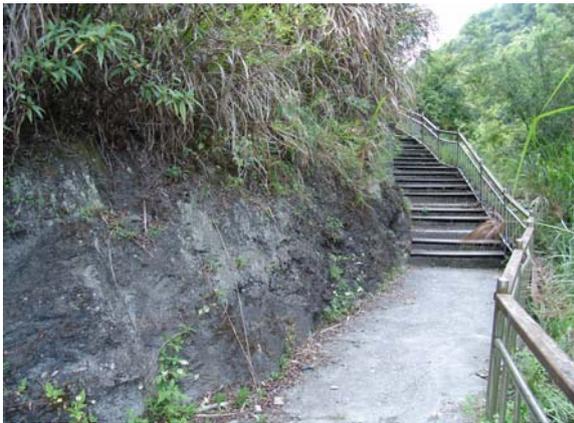
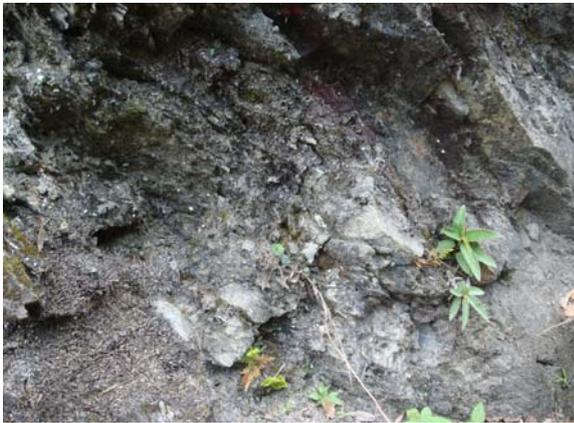
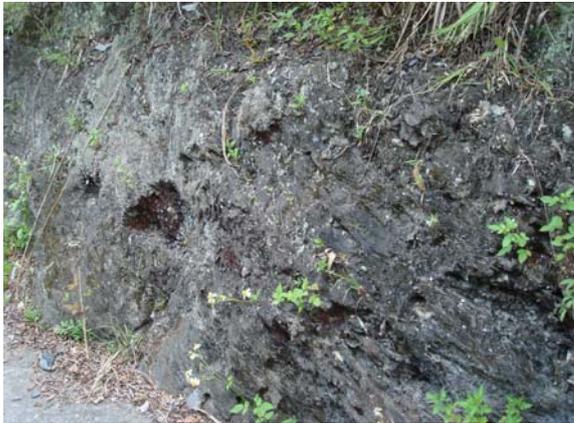
表 6.2 文山溫泉地區步道分段地質安全調查成果表 (A1)

步道分段	步道 坡度 (°)	步道 長度 (m)	步道側壁 類型	步道側 壁緣高 度 (m)	側壁岩質	鬆動岩 塊大小 及形狀	落石 高度 (m)	落石著地點	危險度
A1	0	9	60-90	25	葉理發達 黑色板岩	岩屑	5-30	路面內側	B

步道路況：平坦水泥路					步道側壁地形：峭壁至絕壁

步道側壁地質：黑色細葉理板岩，風化呈細碎岩屑。					步道周邊地面崩落岩塊散佈情形：路面岩屑

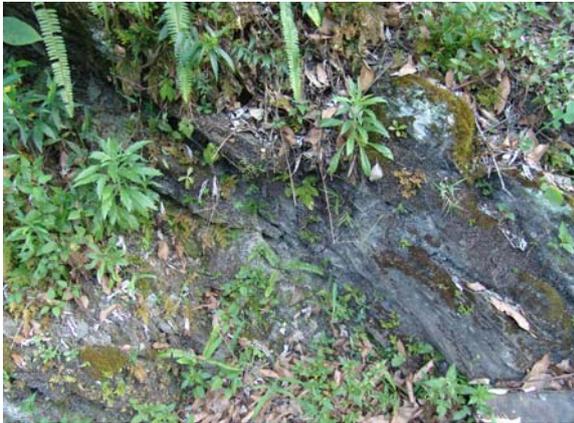
表 6.2 文山溫泉地區步道分段地質安全調查成果表 (A2)

步道分段	步道 坡度 (°)	步道 長度 (m)	步道側壁 類型	步道側 壁緣高 度 (m)	側壁岩質	鬆動岩 塊大小 及形狀	落石 高度 (m)	落石著地點	危險度
A2	14	13	90	30	葉理發達 黑色板岩	岩屑	30	路面內外側	B

步道路況：木造上坡階梯					步道側壁地形：絕壁

步道側壁地質：葉片狀黑色板岩					步道周邊地面崩落岩塊散佈情形：岩屑

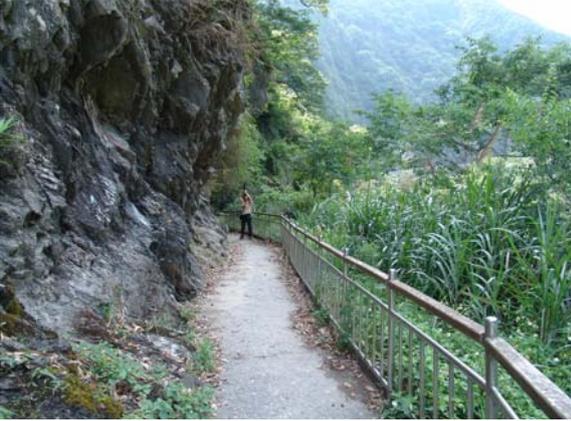
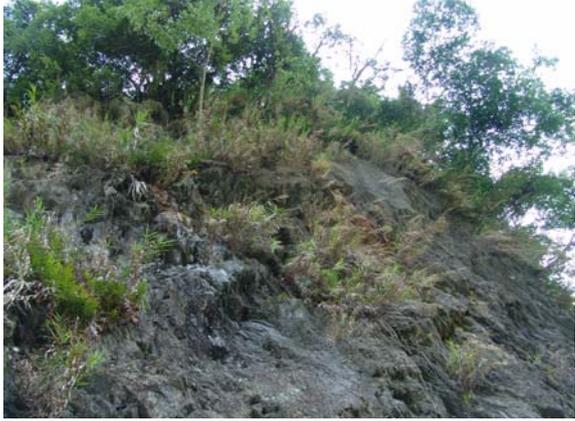
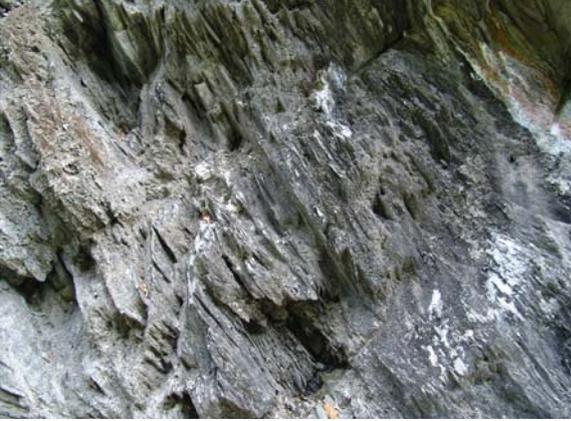
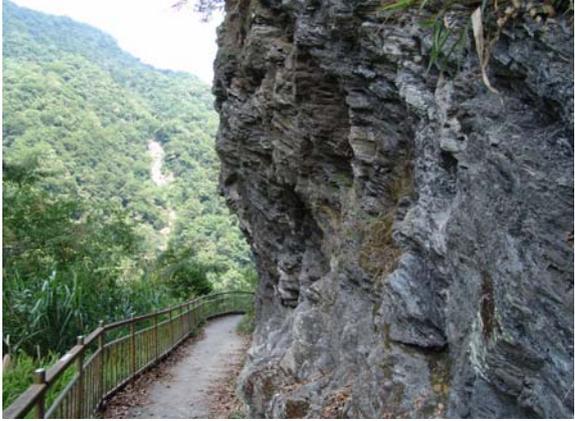
表 6.2 文山溫泉地區步道分段地質安全調查成果表 (A3)

步道分段	步道 坡度 (°)	步道 長度 (m)	步道側壁 類型	步道側 壁緣高 度 (m)	側壁岩質	鬆動岩 塊大小 及形狀	落石 高度 (m)	落石著地點	危險度
A3	0	33	90	20	葉理發達 黑色板岩	岩屑	30	路面	B

步道路況：平坦水泥路					步道側壁地形：絕壁

步道側壁地質：葉片狀黑色板岩					步道周邊地面崩落岩塊散佈情形：岩屑

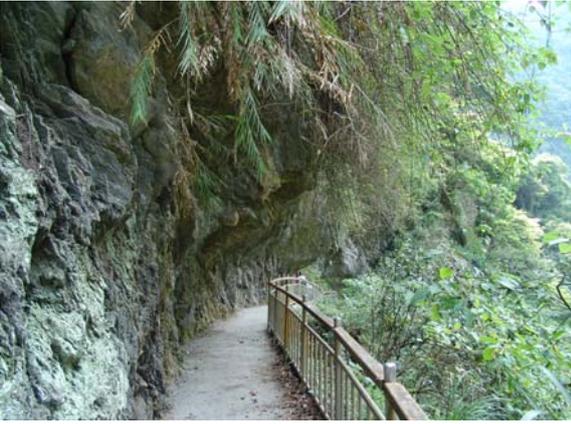
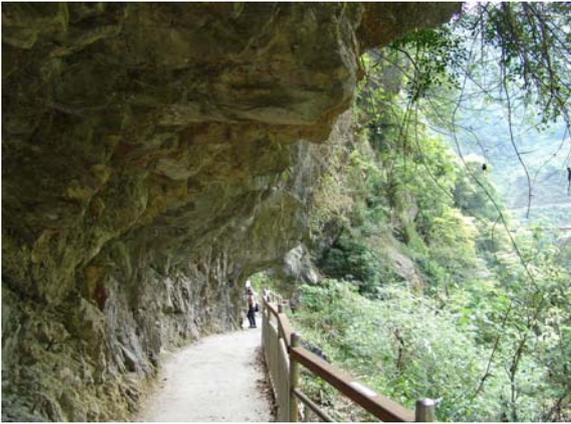
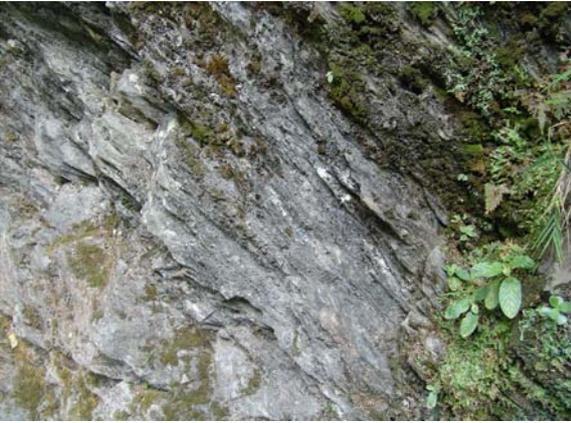
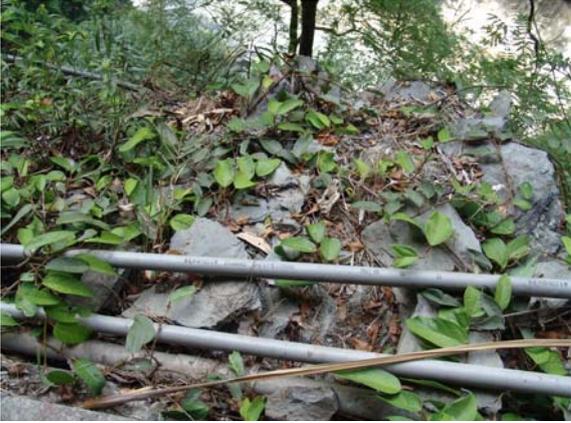
表 6.2 文山溫泉地區步道分段地質安全調查成果表 (B1)

步道分段	步道 坡度 (°)	步道 長度 (m)	步道側壁 類型	步道側 壁緣高 度 (m)	側壁岩質	鬆動岩 塊大小 及形狀	落石 高度 (m)	落石著地點	危險度
B1	10	22	>90	3.5	葉理發達 黑色板岩	岩片	3.5	路面外側	C

步道路況：下坡平坦水泥路					步道側壁地形：懸壁

步道側壁地質：灰色粉砂質板岩					步道周邊地面崩落岩塊散佈情形： 手掌大岩片

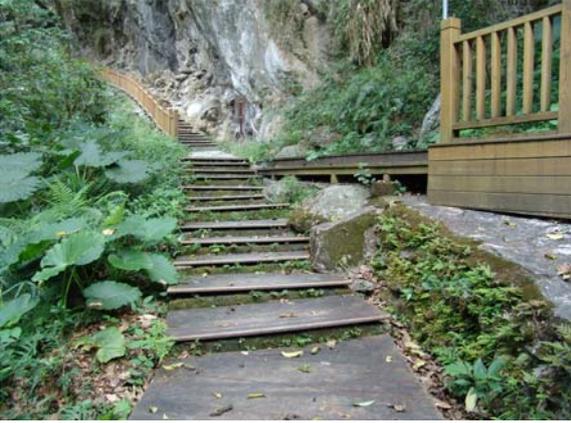
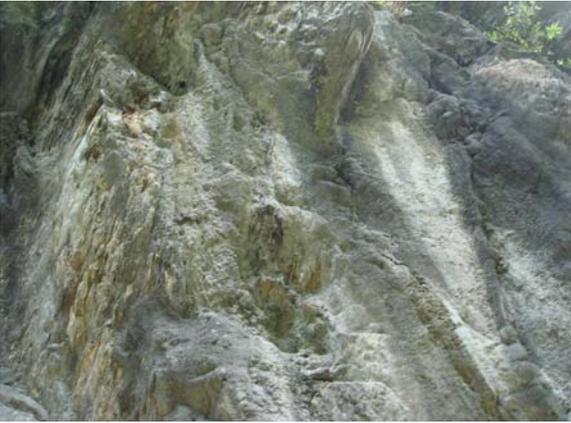
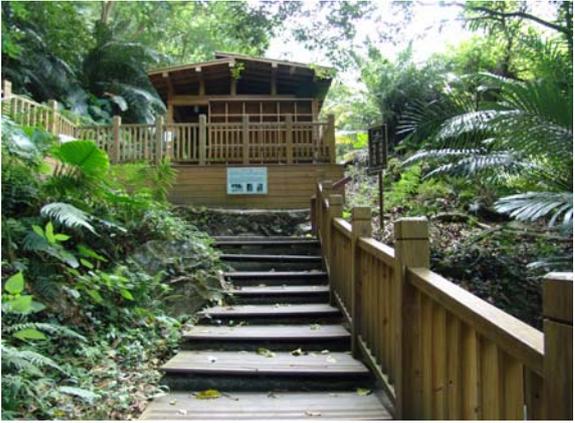
表 6.2 文山溫泉地區步道分段地質安全調查成果表 (B3)

步道分段	步道坡度 (°)	步道 長度 (m)	步道側 壁類型	步道側 壁緣高 度 (m)	側壁岩質	鬆動岩 塊大小 及形狀	落石 高度 (m)	落石著地點	危險度
B3	更衣室前下 坡木板階梯	15	>90	30	片理局部發達 石英雲母片岩	片狀	30	路面內外側	A

步道路況：緩下坡階梯					步道側壁地形：片狀至塊狀岩石懸崖

步道側壁地質： 灰色片狀至塊狀石英質片岩					步道周邊地面崩落岩塊散佈情形： 少量小岩塊

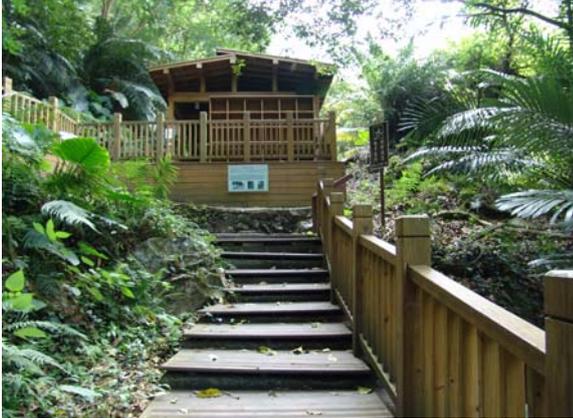
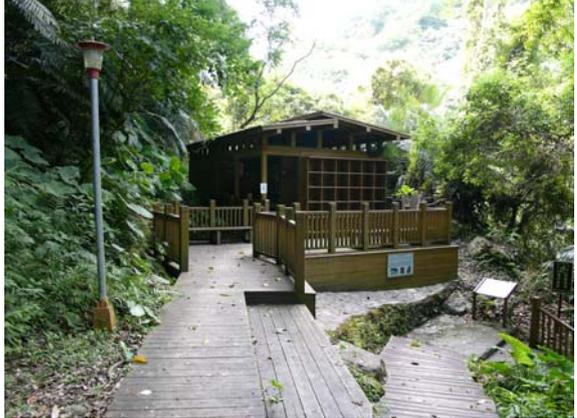
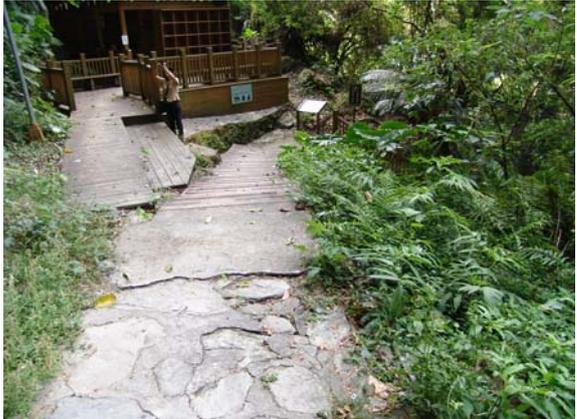
表 6.2 文山溫泉地區步道分段地質安全調查成果表 (C)

步道分段	步道坡度 (°)	步道 長度 (m)	步道側 壁類型	步道側 壁緣高 度 (m)	側壁岩質	鬆動岩 塊大小 及形狀	落石 高度 (m)	落石著地點	危險度
C	0	5	>60	30	石英片岩	片狀	30	路面內側	A

<p>步道路況：盥洗室位於步道迴頭彎處</p>					<p>步道側壁地形：左側為植被頗佳之陡斜坡</p>

<p>步道側壁地質：側壁為塊狀石英片岩</p>					<p>步道周邊地面崩落岩塊散佈情形： 目前無顯著崩塌現象</p>

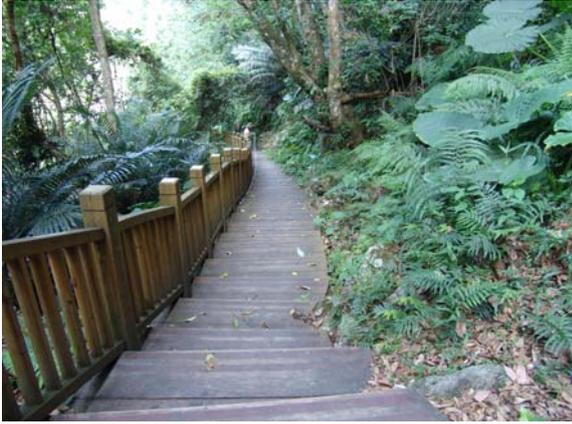
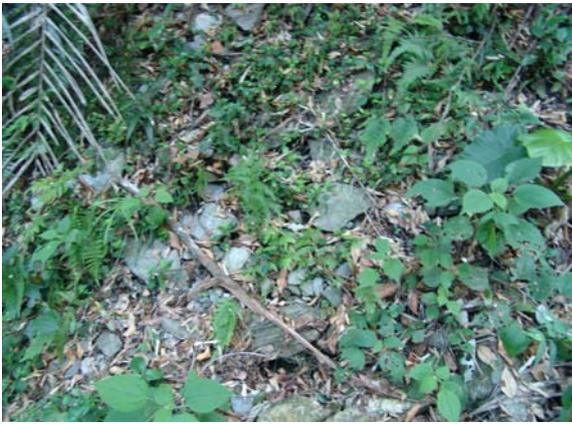
表 6.2 文山溫泉地區步道分段地質安全調查成果表 (C1)

步道分段	步道坡度 (°)	步道 長度 (m)	步道側 壁類型	步道側 壁緣高 度 (m)	側壁岩質	鬆動岩 塊大小 及形狀	落石 高度 (m)	落石著地點	危險度
C1	木板階梯， 20	51	崩積層 緩斜坡	5	石英質片岩 崩積層	岩片	<5	滑落路面	C

步道路況：更衣室往吊橋之下坡步道

步道側壁地形：頭頂無岩壁

步道側壁地質：
步道上坡側為石英質片岩之崩積層

步道周邊地面崩落岩塊散佈情形：
側上坡崩積層受地表逕流沖刷至路面

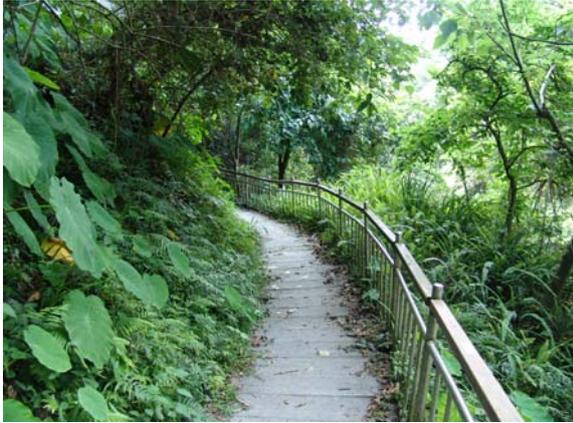
表 6.2 文山溫泉地區步道分段地質安全調查成果表 (C2)

步道分段	步道坡度 (°)	步道長度 (m)	步道側壁類型	步道側壁緣高度 (m)	側壁岩質	鬆動岩塊大小及形狀	落石高度 (m)	落石著地點	危險度
C2	10	15	<60 斜坡	20	石英片岩崩積層	岩片	5	滑落路面	C

步道路況：緩坡步道

步道側壁地形：植生良好斜坡

步道側壁地質：片狀剝離之岩片崩積層、植被良好

步道周邊地面崩落岩塊散佈情形：側坡崩積物略有蠕移

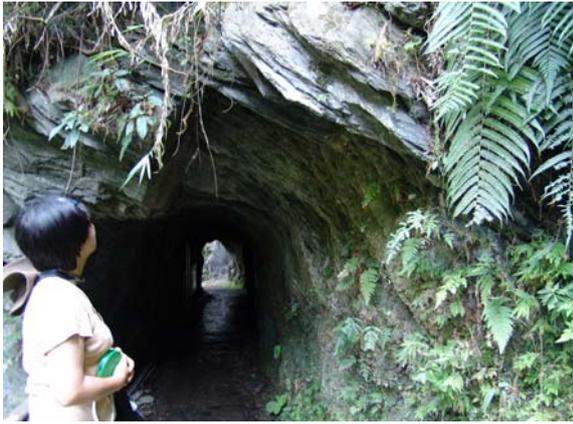
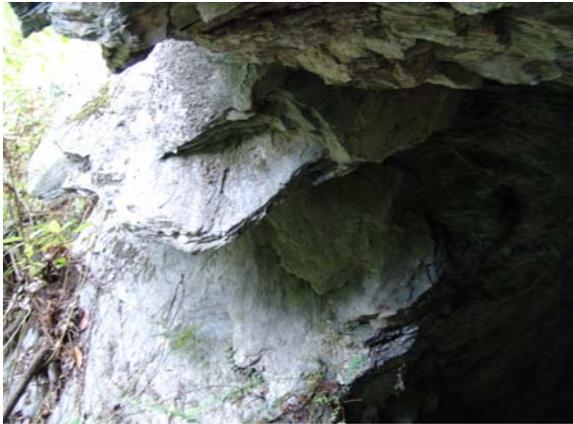
表 6.2 文山溫泉地區步道分段地質安全調查成果表 (C3)

步道分段	步道 坡度 (°)	步道 長度 (m)	步道側壁 類型	步道側 壁緣高 度 (m)	側壁岩質	鬆動岩 塊大小 及形狀	落石 高度 (m)	落石著地點	危險度
C3	5	17	隧道	2.5	片理發達 石英雲母片岩	岩片	2.5	隧道內	C

步道路況：步行隧道

步道側壁地形：隧道洞頂和洞壁未有襯砌，切線與片理垂直

步道側壁地質：石英雲母片岩，自洞頂和洞壁微有碎石脫落

步道周邊地面崩落岩塊散佈情形：洞內新鮮脫落石塊，因高度小而不致傷人

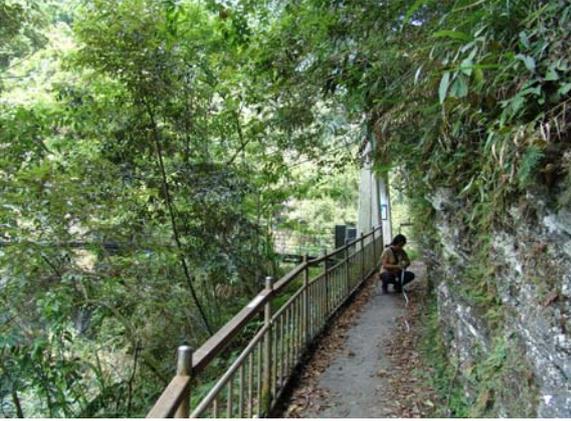
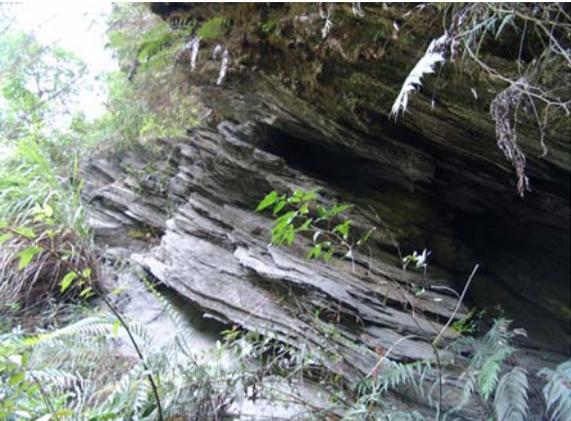
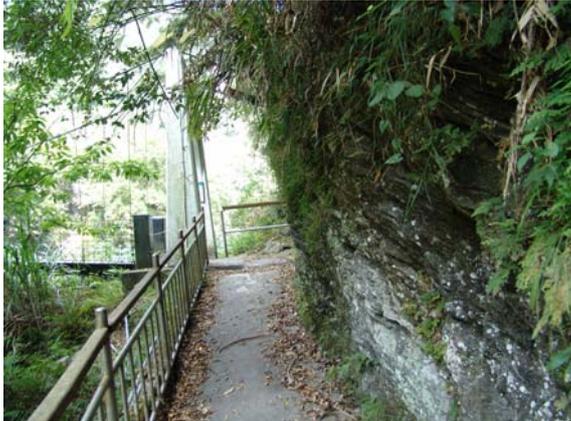
表 6.2 文山溫泉地區步道分段地質安全調查成果表 (C4)

步道分段	步道坡度 (°)	步道長度 (m)	步道側壁類型	步道側壁緣高度 (m)	側壁岩質	鬆動岩塊大小及形狀	落石高度 (m)	落石著地點	危險度
C4	0-5	25	>90	30	片理發達 石英片岩	岩片	5	路面內外側	B

步道路況：平坦水泥路面					步道側壁地形：30 公尺高懸崖

步道側壁地質：黑灰色板岩夾石英雲母片岩					步道周邊地面崩落岩塊散佈情形：路面少見崩落石塊

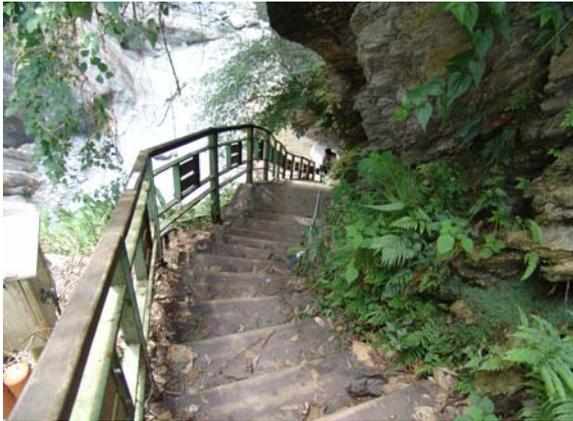
表 6.2 文山溫泉地區步道分段地質安全調查成果表 (D)

步道分段	步道坡度 (°)	步道長度 (m)	步道側壁類型	步道側壁緣高度 (m)	側壁岩質	鬆動岩塊大小及形狀	落石高度 (m)	落石著地點	危險度
D	38	50	懸崖	5	堅實石英質片岩夾石英岩	岩片	5	路面內外側	B

步道路況：陡峻階梯步道抵已廢棄湯池

步道側壁地形：5 公尺高懸壁

步道側壁地質：塊狀石英質片岩夾石英岩

步道周邊地面崩落岩塊散佈情形：
步道已遭洪流破壞

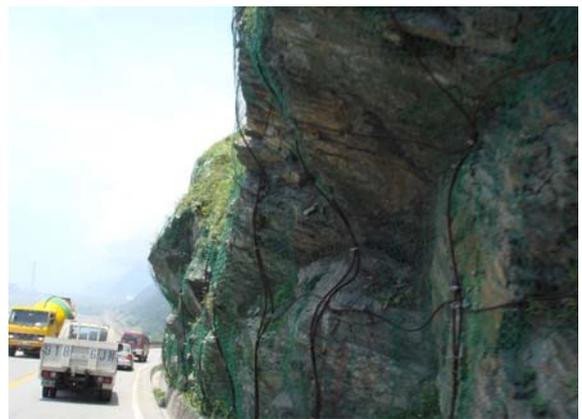
照片 7.9 以防護工程保護行旅安全。

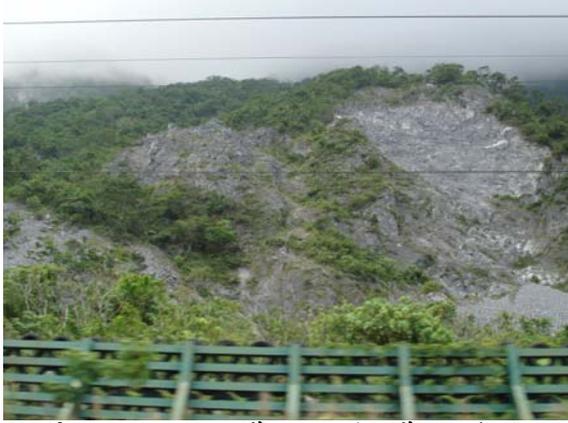
照片 7.10 以防護工程保護行旅安全。

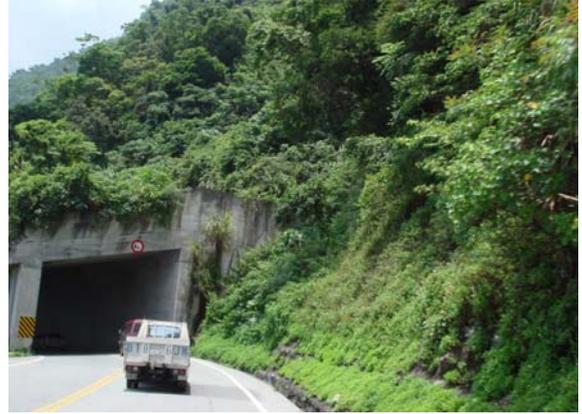
照片 7.11 以明隧道保護行旅安全。

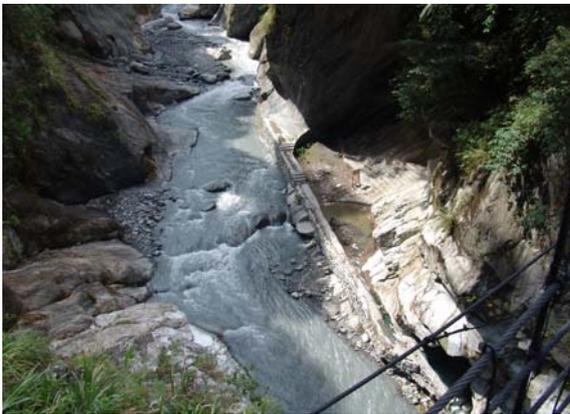
文山溫泉在大沙溪左岸，浴池之下游側。溫泉露頭在溪岸三角形岩窟內。岩窟內岩石露頭底部為堅實塊狀石英質變質岩，厚度大於二公尺，上覆裂隙發達之石英雲母片岩。兩者間之界面為約 45° 之斷層面，岩壁為「逆向坡」。泉水自此斷層露頭之最低處湧出。

照片 8.1 文山溫泉在大沙溪左岸，浴池之下游側。

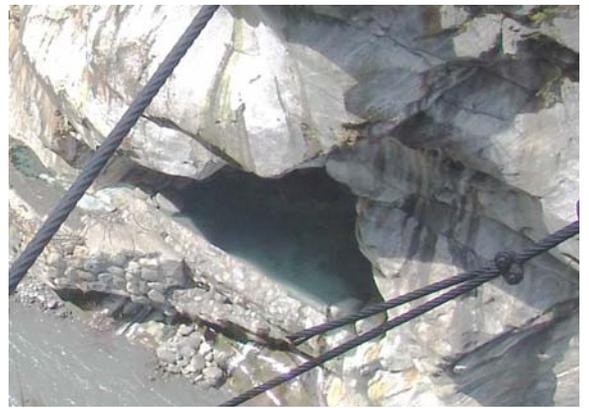
照片 8.2 溫泉露頭在溪岸三角形岩窟內。

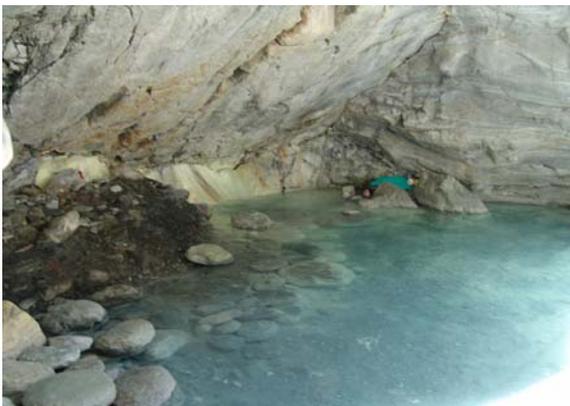
照片 8.3 斷層面逆向坡與溫泉露頭之關係。

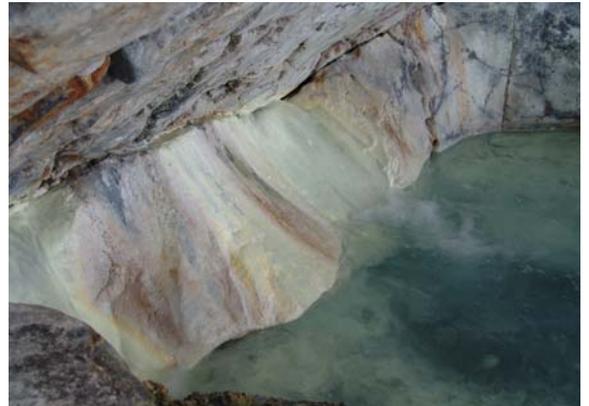
照片 8.4 泉水自斷層面露頭最低處湧出。

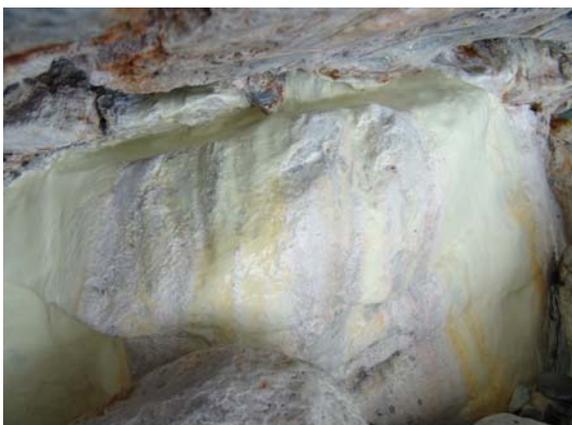
泉水流經岩面時,沉澱石灰岩質乳黃色石灰華(Travertine),並有褐色和綠色藻類著生於附近岩壁上。

照片 8.5 岩面沉澱淡黃色石灰華。

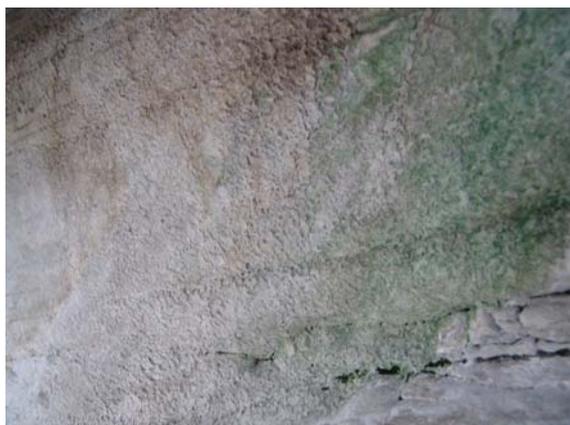
照片 8.6 褐色和綠色藻類著生於附近岩壁上。

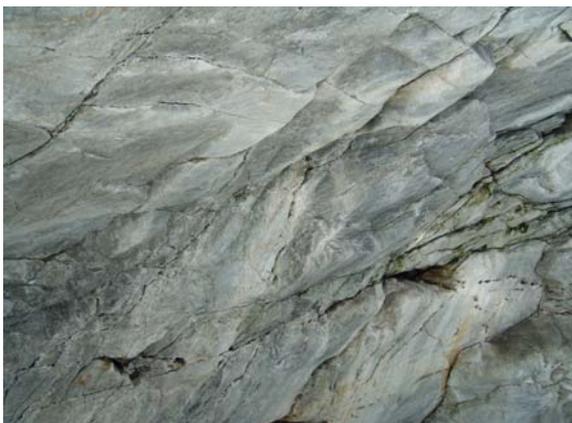
文山溫泉露頭上盤為透水性較大之破碎片岩，下盤為不透水塊狀變質石英質硬岩，故泉水來源疑為天水經破碎片岩滲透至地殼深處加熱後，沿斷層下盤不透水之石英岩層面上升而流出地面。故文山溫泉應以天水為主體，但加熱之熱源究竟為岩漿、熱岩、或地熱則不明。

照片 8.7 斷層面上盤破碎片岩。

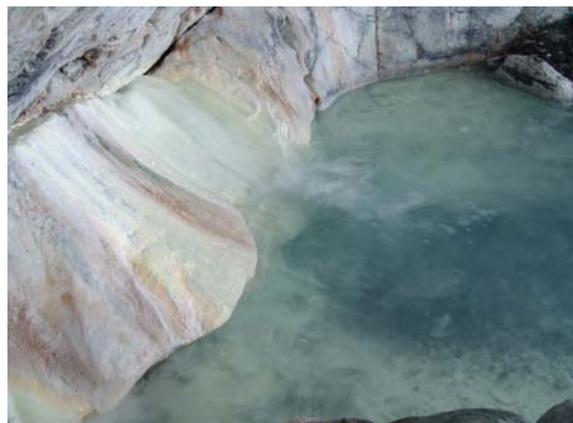
照片 8.8 斷層面下盤堅實岩層。

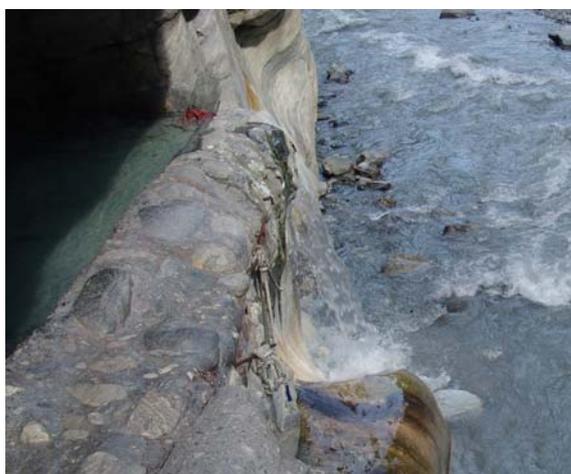
文山溫泉水量，以自水源池向大沙溪溢流量所作粗判，約每分鐘 100 公升，每小時 6 立方公尺，每天可生產原水約 150 立方公尺；而自溫泉露頭出水口石灰華沉澱範圍之侷限性觀之，則其流量應屬長期穩定。

照片 8.9 文山溫泉排水口。

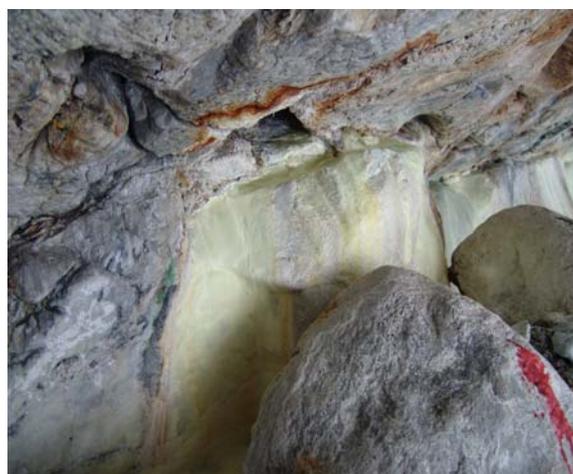
照片 8.10 文山溫泉露頭出水口石灰華沉澱。
