峽谷自然災害的治理防災規劃與試驗計畫

第一期

內政部營建署太魯閣國家公園管理處委託研究報告

中華民國九十八年十二月

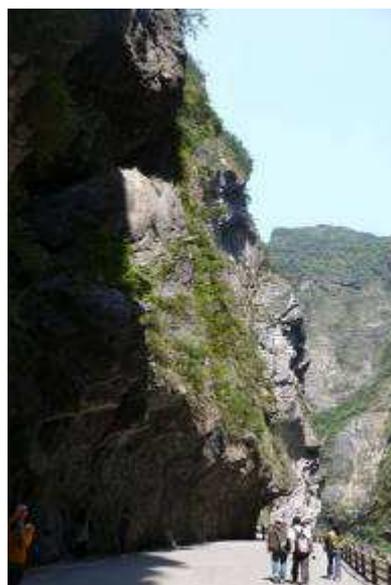
X303635,Y2674014

九曲洞步道中段為中橫公路開挖之懸壁，如今為高落石風險步道。

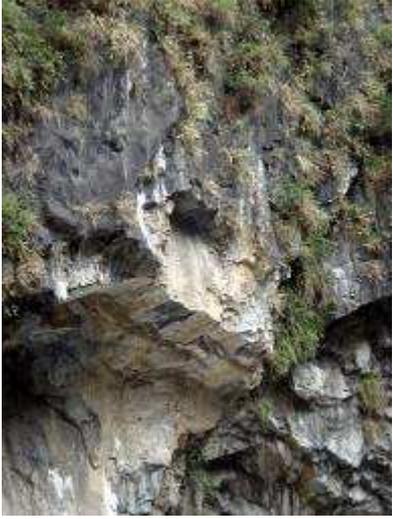
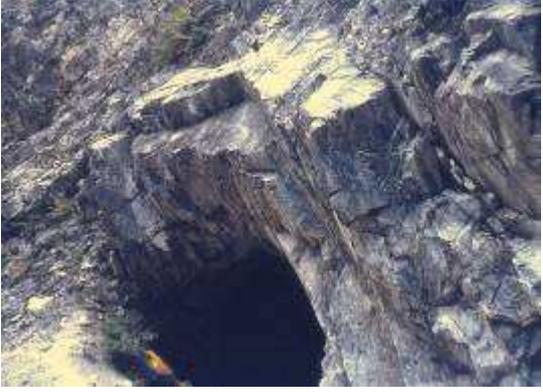
<p>X303078,2674327 九曲洞步道西端。解壓節理乃峭壁石塊墜落之必要之因子。</p>	<p>X297382,Y2675278 白楊步道。發生於隧道頂拱之解壓節理。</p>

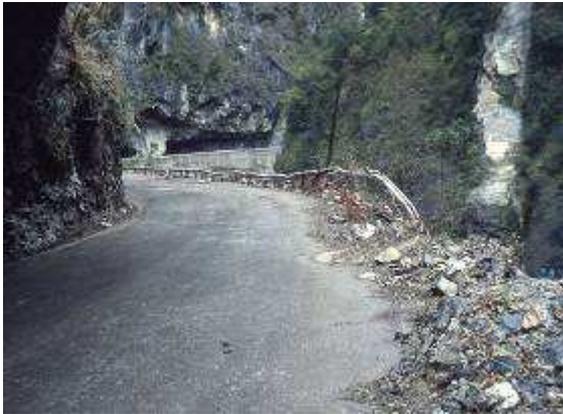
X302915, Y7609611

75年11月15日地震九曲洞西側公路上落石砸毀路面及護欄情況。

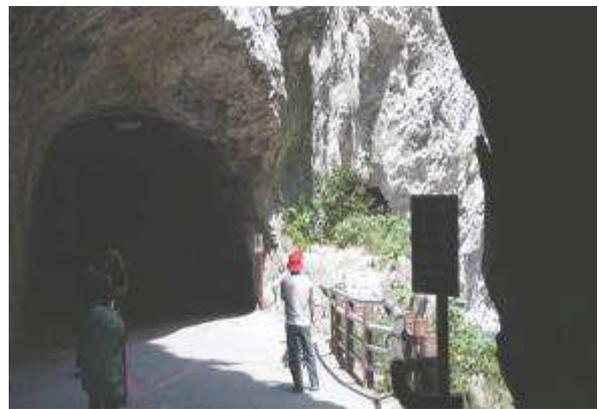
X303747, Y2674012

九曲洞東端隧道區落石段。

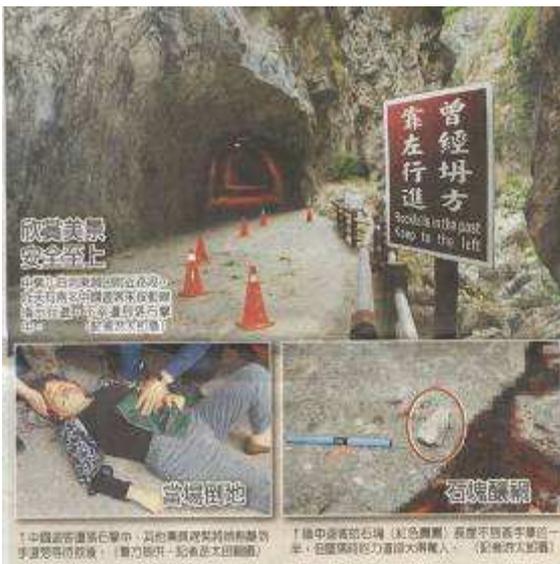
同右上地點，於98年4月30日下午2時發生風化落石傷人事件。(自由時報)

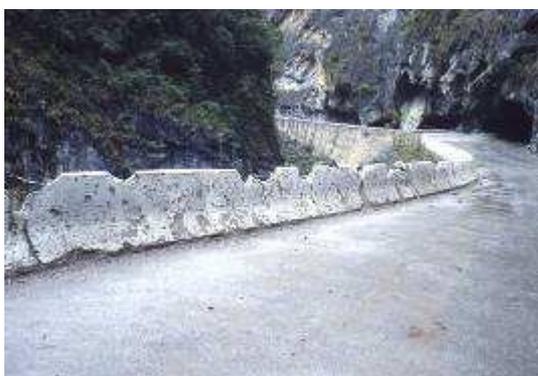
X303153,Y2674208

75 年 5 月 20 日地震，九曲洞西端護欄和路面遭到大量落石砸損情況。

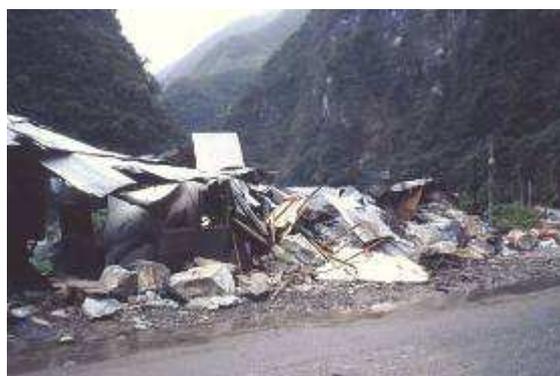
X310719,Y2673468

11 月 15 日清晨地震，在 185K+120 處，長春祠與寧安橋間，巨石砸進路旁工寮造成一人重傷之慘劇。

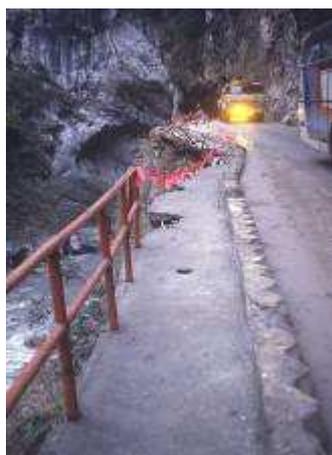
X306298,Y2674473

75 年 5 月 20 日地震，燕子口靳珩橋前方峭壁區步道護欄和路面遭到大量落石砸損情況。

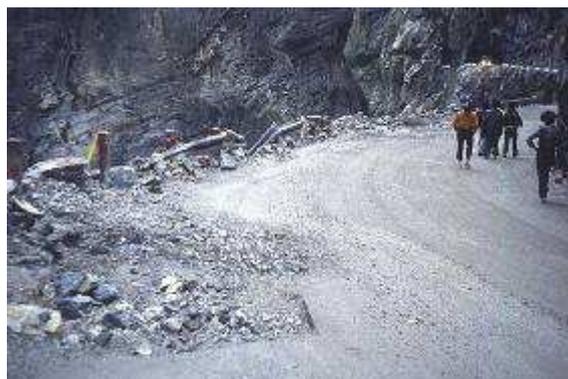
X305113,Y2674407

75 年 5 月 20 日地震，燕子口靳珩橋西端錐麓隧道區護欄和路面遭到大量落石砸損情況。

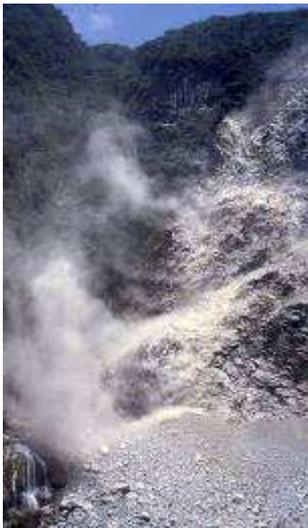
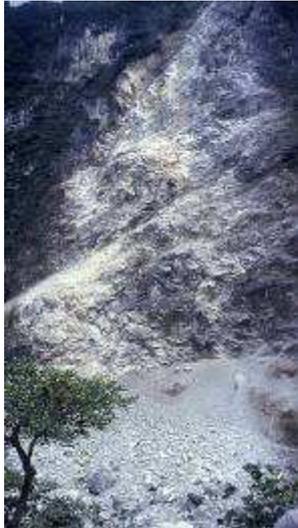
民國 76 年 7 月 6 日長春祠前方峭壁，突於無地震與風雨之情況下，發生落石災變，部分崩落岩屑落石順著斜向長春祠之岩面衝向長春祠所在地，造成三死七傷事件。

<p>X310325,Y2673381 76年7月6日長春祠前方峭壁突於無地震與風雨之情況下，發生落石災變，部分岩屑形成塵霧衝向長春祠之情況。</p>	<p>崩落之峭壁與堆積在坡腳之岩屑。</p>

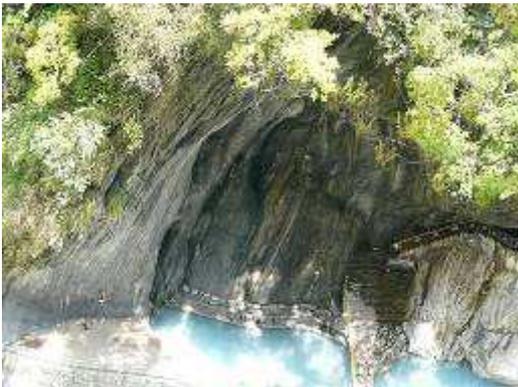
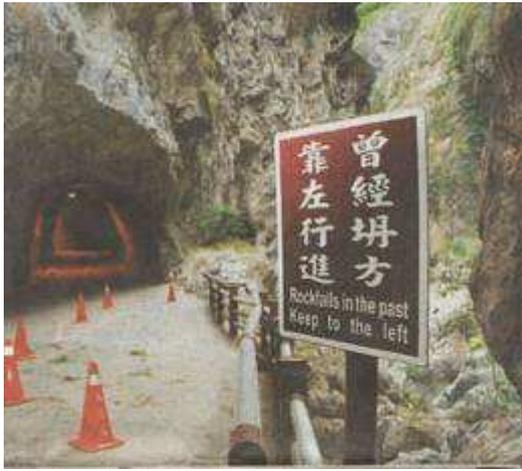
近年之風化崩落之災變有 94 年 4 月 3 日文山溫泉之落石造成一死七傷和 98 年 4 月 30 日九曲洞步道落石二人受傷事件。

<p>X299273,Y2677253 文山溫泉風化落石傷人。</p>	<p>X303747, Y2674012 九曲洞步道東端隧道區落石段於 98 年 4 月 30 日下午 2 時發生風化落石傷人事件。(自由時報)</p>

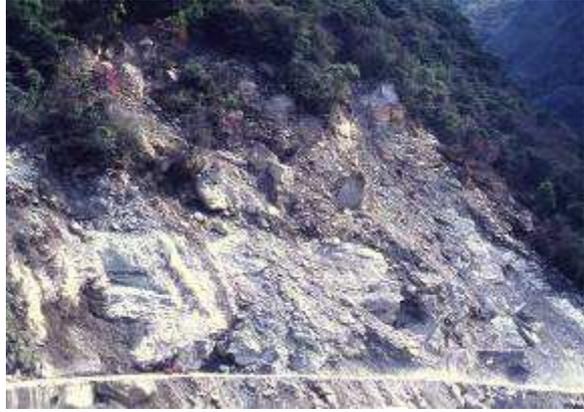
<p>圖 5.1 斜坡型落石示意圖</p>	<p>X299784,Y2675106 天祥前舊道斜坡型落石區。</p>

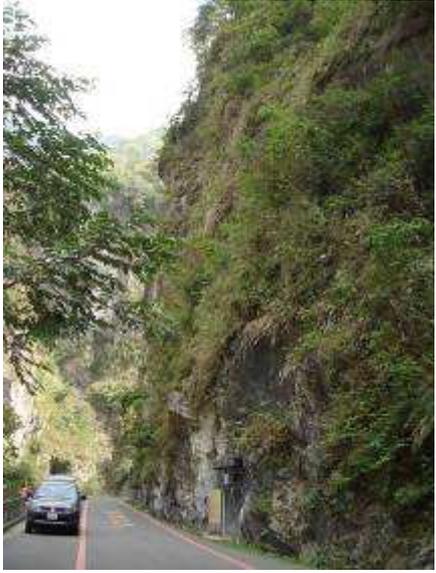
<p>圖 5.2 絕壁落石示意圖</p>	<p>X306340,Y2674484 燕子口步道靳珩橋東側絕壁落石區。</p>

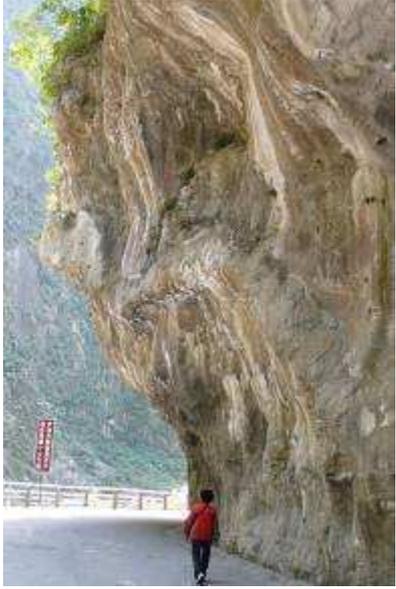
<p>圖 5.3 峭壁落石示意圖</p>	<p>X304007,Y2674049 九曲洞步道東入口峭壁區。</p>

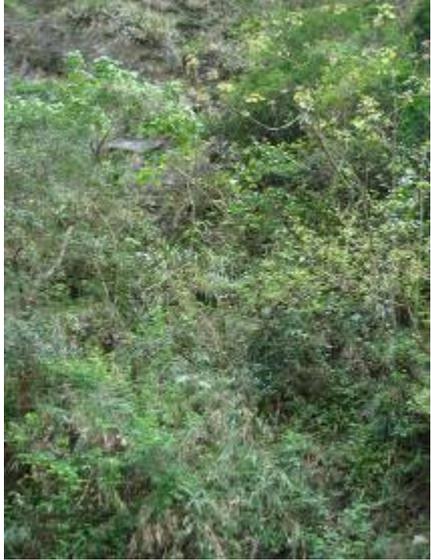
<p>圖 5.4 內縮峭壁落石示意圖</p>	<p>X305494,Y2674312 燕子口步道靳珩橋內縮峭壁落石區。</p>

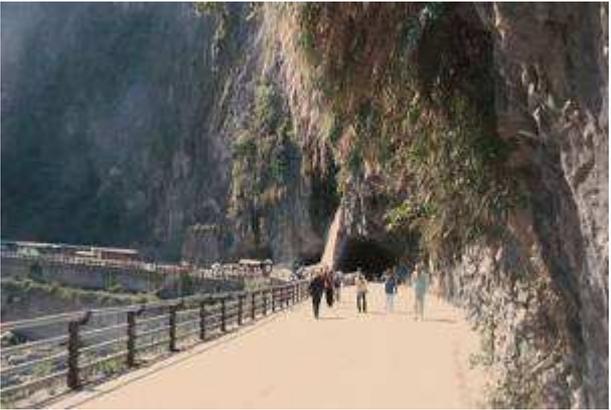
<p>圖 5.5 懸壁落石示意圖</p>	<p>X303136,Y2674250 九曲洞步道西端懸壁區。</p>

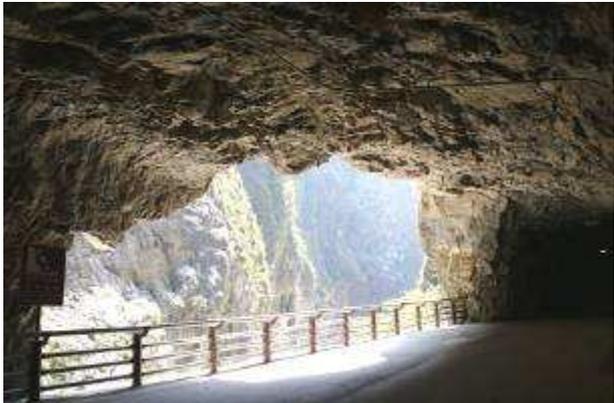
<p>圖 5.6 半隧道落石示意圖</p>	<p>X303790,Y2673988 九曲洞步道半隧道懸壁外緣。</p>

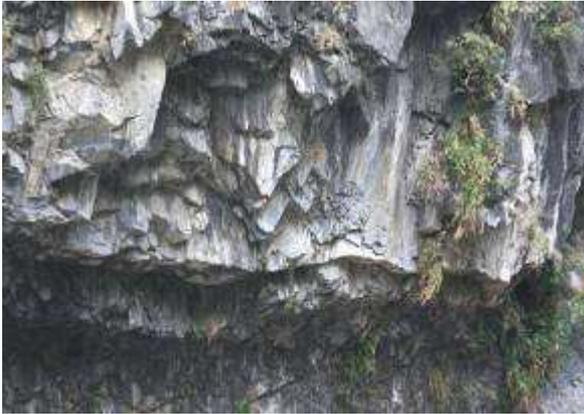
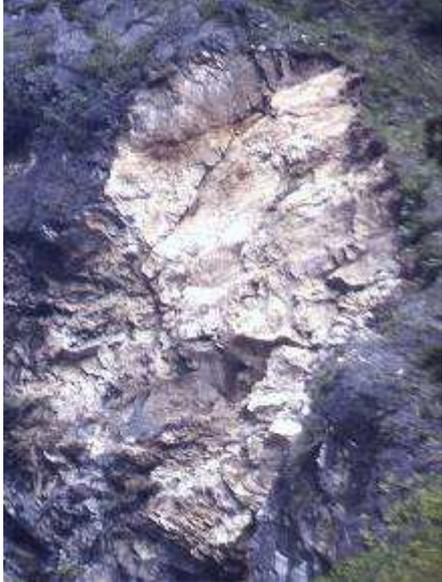
<p>X303167,Y2674254 九曲洞西端大理岩懸壁，有三組節理面，其中兩組為相互垂直之垂直節理面，已具崩落之充分條件。</p>	<p>X302241,Y2675220 慈母橋東端大理岩峭壁，具多組節理面和滑動自由面，形成懸掛岩面，崩落機率大。</p>

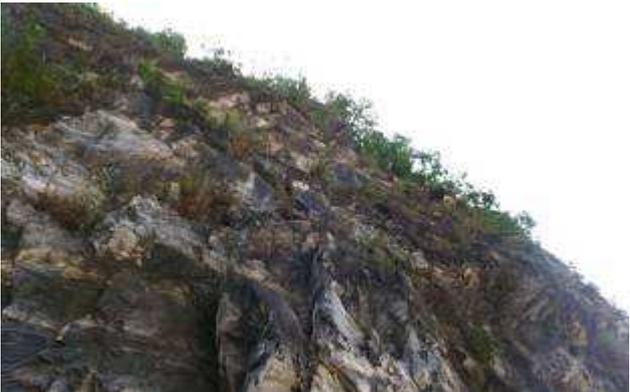
路段	長度	地形類型	治理情形	岩壁情況	落點
4.峭壁末段	70 (m)	懸峭壁	未處理	節理密度大	路央

X306284,Y2674442 道路上方高大峭壁節理密度大，有崩落之虞。			X306284,Y2674442 道路上方高大峭壁節理密度大，懸空自由面，有崩落之虞。		
處理建議：懸壁掛網噴漿加岩栓；步道防護來自峭壁落石。

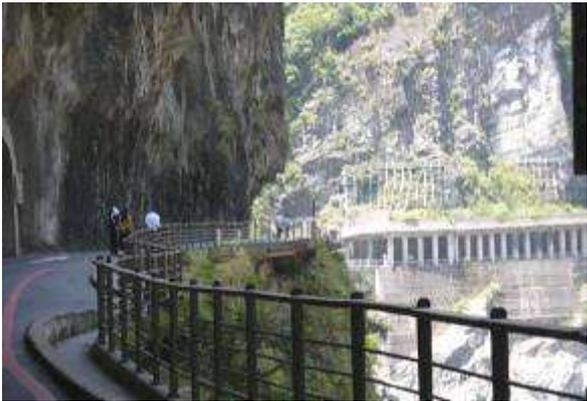
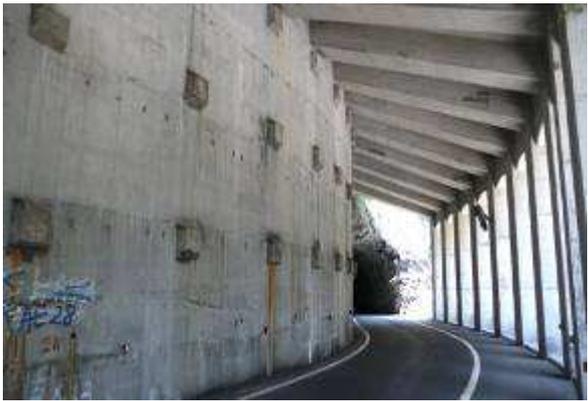
6.明隧道段

X306121,Y2674397 靳珩橋西端明隧道防崩壁落石。			X306121,Y2674397 靳珩橋西端明隧道防護道路安全。

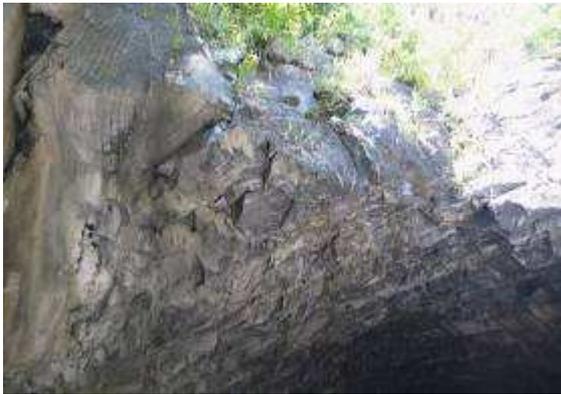
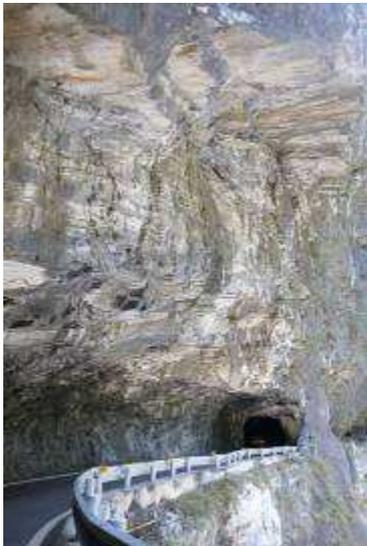
路段	長度	地形類型	治理情形	岩壁情況	落點
7.半隧道段	310 (m)	半隧道、懸峭壁	未治理	頂拱及峭壁節理發達	步道

處理建議：頂拱掛網噴漿加岩栓；步道防護來自峭壁落石。

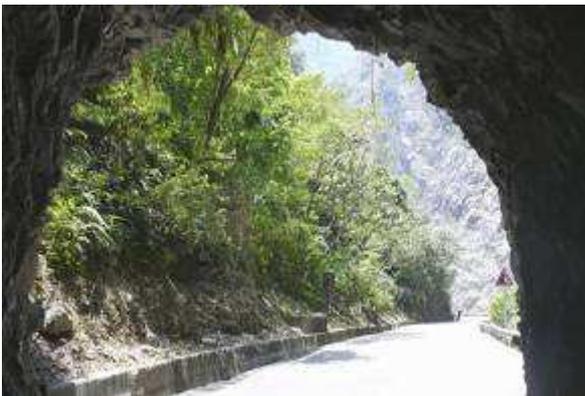
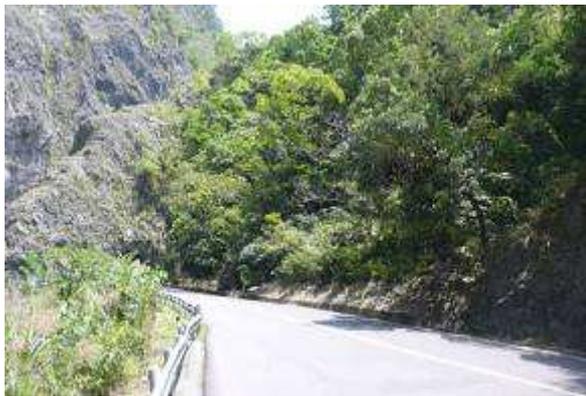
8.步道西端

X305787,Y2674614。 步道西端緩坡區，植被茂密。		X305655,Y2674553。 步道西端緩坡區，植被茂密。

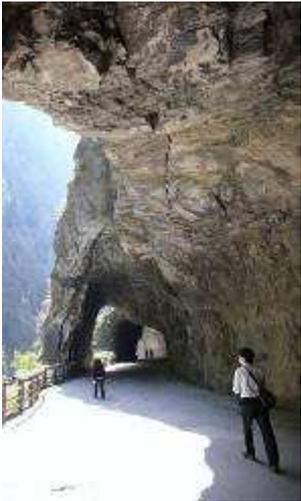
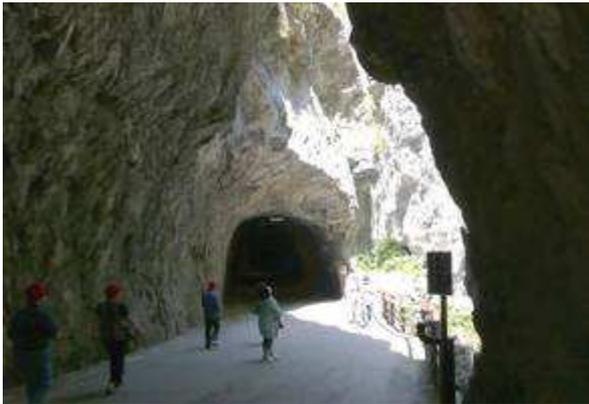
2. 隧道、懸峭壁段

路段	長度	地形類型	治理情形	岩壁情況	落點
2 隧道、懸峭壁段	310 (m)	隧道、懸峭壁	未治理	節理發達	中、外側

X303930, Y2673991 懸壁頂拱節理發達，易崩落。			X303747, Y2674012 九曲洞東端隧道峭壁區 落石段於 98 年 4 月 30 日下午 2 時發生風化落石傷人事件。		
處理建議：清理危石、頂拱掛網噴漿加岩栓；步道防護來自峭壁落石。

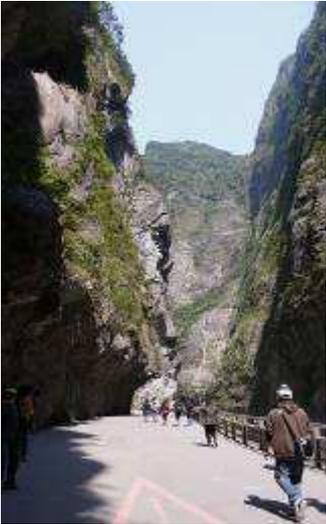
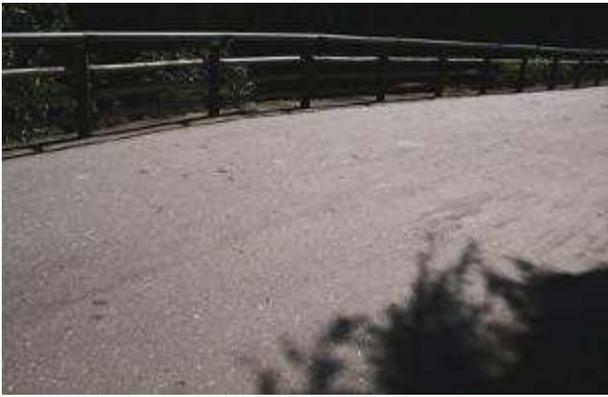
路段	長度	地形類型	治理情形	岩壁情況	落點
3.懸峭壁段	270 (m)	懸峭壁	洞口局部噴漿處理	落石嚴重區	全路面

X303620,Y2674022 高大懸峭壁區，落石高風險區。 處理建議：步道防護來自峭壁落石。			本區路面佈滿落石砸成之坑洞。

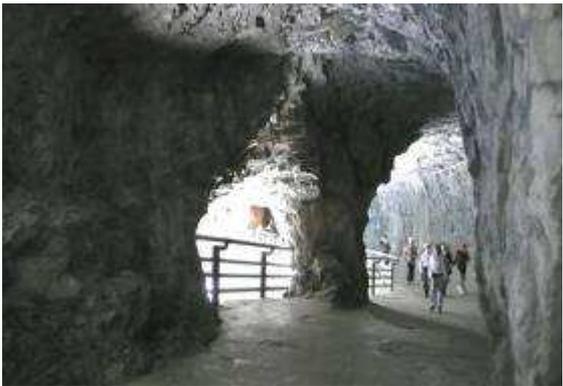
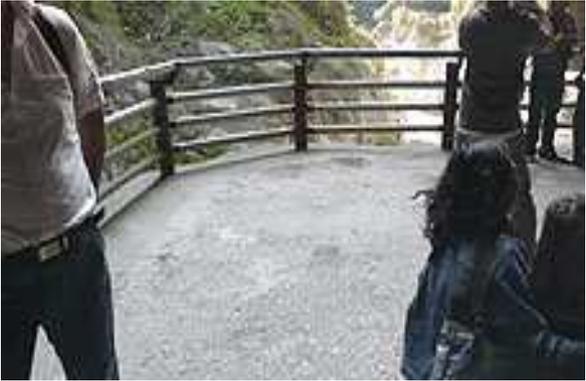
4.九曲蟠龍半隧道段

路段	長度	地形類型	治理情形	岩壁情況	落點
4.九曲蟠龍半 隧道段	260 (m)	半隧道、懸峭壁	未治理	落石嚴重區	全路面

X303332,Y2674126 隧道頂拱岩石節理面發達，易崩。			X303353,Y2674115 峭壁下之觀景點地面上密布落石砸成之坑洞。		
處理建議：步道防護來自峭壁落石。

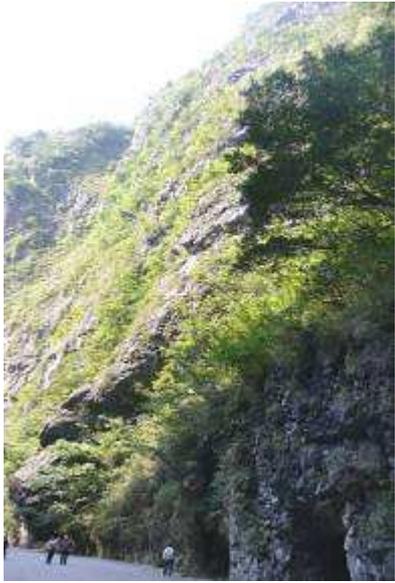
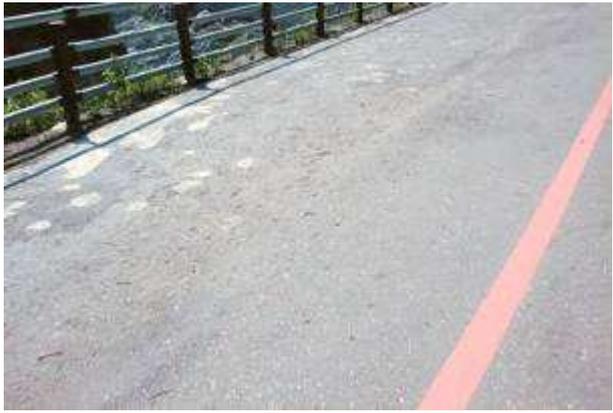
6. 西懸峭壁段

路段	長度	地形類型	治理情形	岩壁情況	落點
6.西懸峭壁段	100 (m)	懸峭壁	未治理	落石嚴重區	中、外側

X303131,Y2674263 高大峭壁，落石高風險區			X303139,Y2627210 道路中、外側密布落石砸成之坑洞。		
處理建議：步道防護來自峭壁落石。

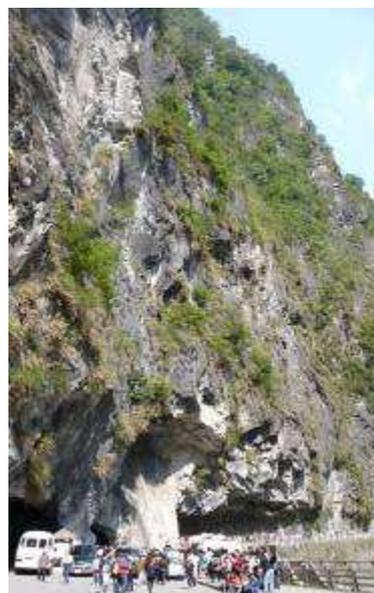
九曲洞西洞口落盤極度危險區欄杆範圍應包含整個落盤危險區。

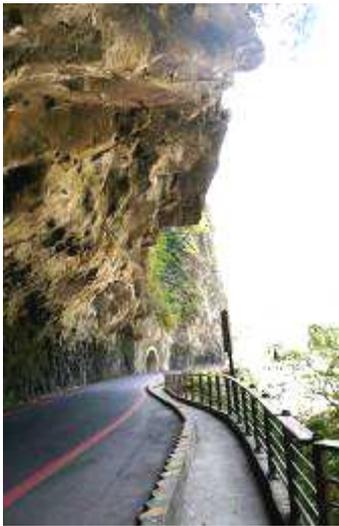
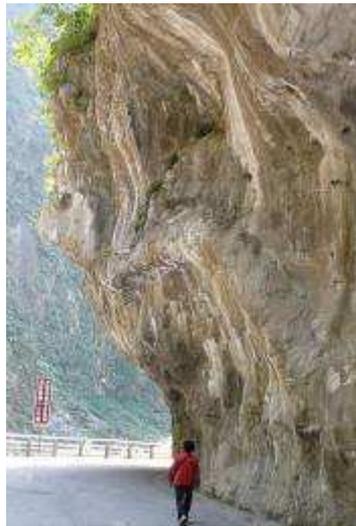
<p>燕子口步道(原台八線公路)峭壁以岩栓和掛網噴漿處理。</p>	<p>九曲洞東洞口前步道(原台八線公路)峭壁以掛網噴漿處理。</p>

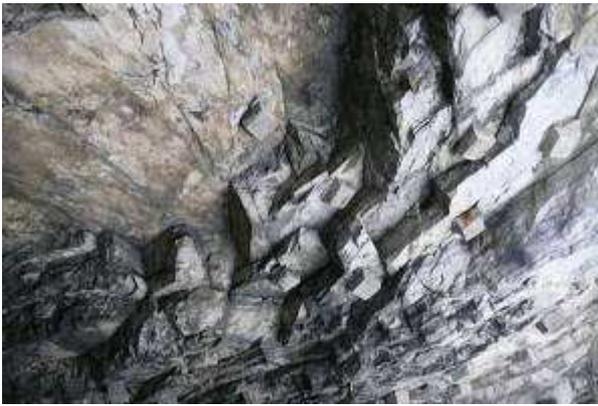
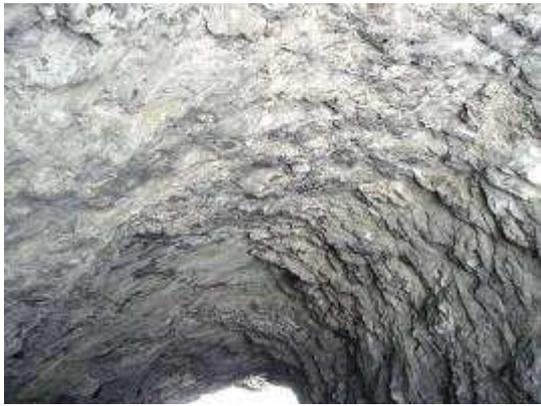
2. 隧道頂拱處理情況

<p>燕子口步道東口隧道頂拱(原台八線公路)以岩栓和掛網噴漿處理。</p>	<p>九曲洞隧道頂拱(原台八線公路)以掛網噴漿處理。</p>

經處理之岩壁無復崩落之現象，故成效良好，且其造型與顏色與當地變質石灰岩者頗相一致，故無予人與環境不相容之

太管處在處理步道區低處之危險邊坡與隧道時，可以此等傳統工法為借鏡，以增強其安全性。

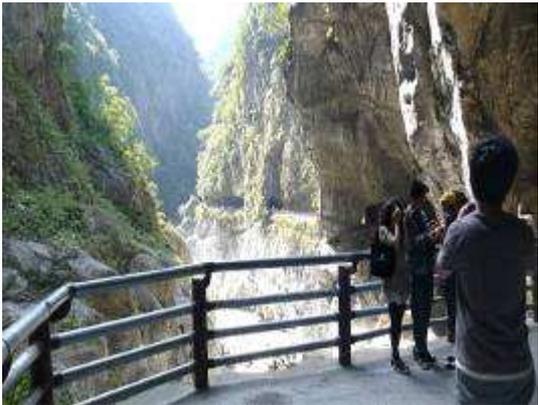
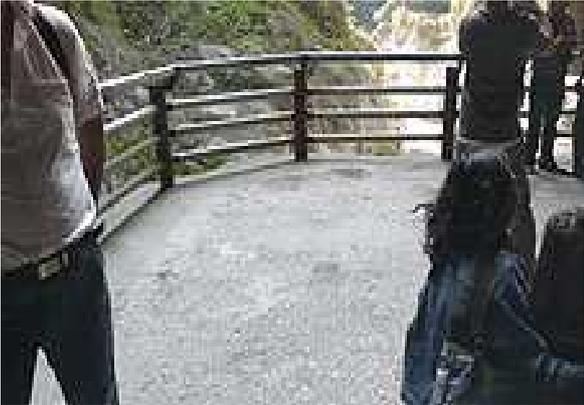
隧道與半隧道路段有懸峭壁危險缺口者恆有落石情況，無法直接治理，建議採用防護設施以保護遊憩安全。

<p>九曲洞步道九曲蟠龍半隧道路段有懸峭壁危險缺口，地面落石砸痕斑斑。該類危險區為峽谷風景賞景點，建議可以輕巧型之遮棚或其他適宜工法處理。</p>

<p>圖 7.1 輕巧型明隧道處理示意圖</p> <p>小型半隧道路段有懸峭壁危險缺口，建議以輕巧型明隧道處理。</p>
--	---

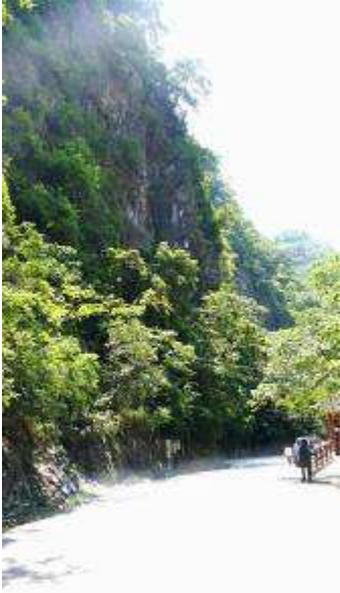
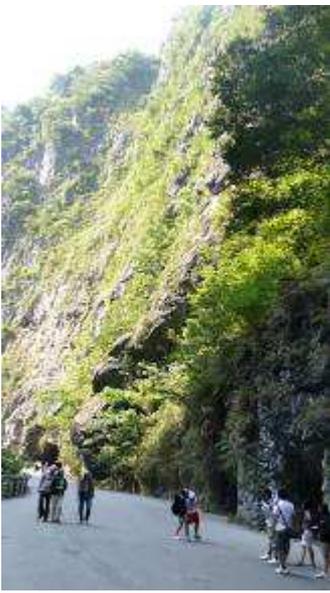
高大峭壁之斜向滾落石影響即於全路面，無法直接治理，建議以防落石柵欄隔離落石，以保護步道之安全。

<p>燕子口步道靳珩橋服務站側，高大峭壁之斜向滾落石影響遊憩安全。</p>	<p>九曲洞步道西峭壁區高大峭壁之斜向滾落石影響遊憩安全。</p>

防落石柵欄之一類型，用以阻隔山側落石。在步道區可設計與環境相容之樣式與材質。

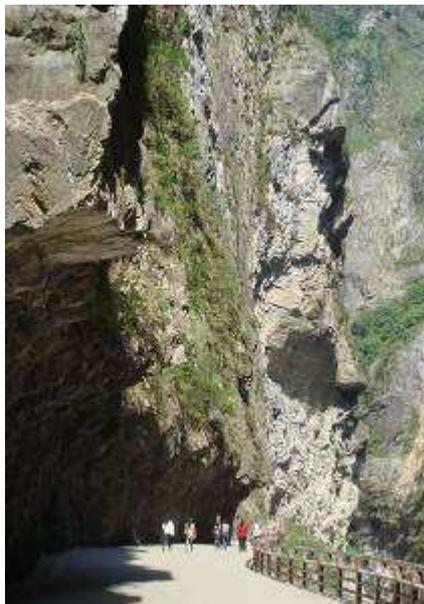
高大峭壁，人工處理勢不能及於高處自然落石地點，因此落石現象並不因其低處之處理而根絕，而對遊憩活動持續具有潛在威脅。職此之故，步道上高大之峭壁乃促進遊憩安全最為嚴峻之課題。

九曲洞步道高大峭壁之凌空落石非傳統工法所能為力。

本計畫為解決此難題，特研發以凌空墜石為對象之防護工法，稱之為「簡確蝶形凌空墜石防護傘」，設置於落石高風險地點或地區，以阻擋墜落該範圍之落石，保護來到傘下之遊客。為使落石防護傘之構造物融入步道環境，其造型設色賦予街道傢俱化，傘下設歇椅以提供遊客在傘下座椅上歇息與賞景。

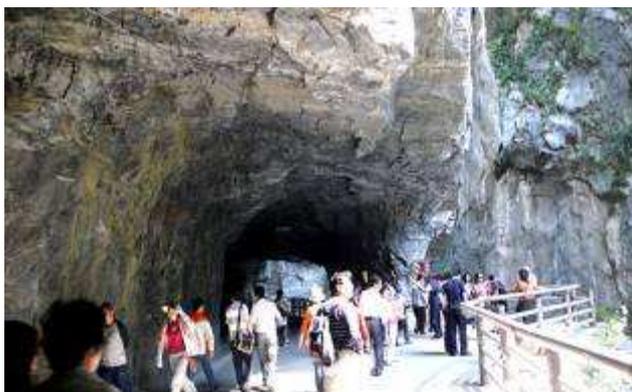
九曲洞懸峭壁下步道。

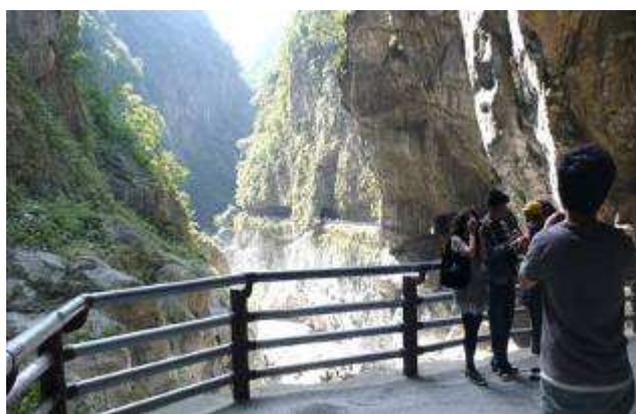
九曲洞九曲蟠龍懸壁下之賞景點。

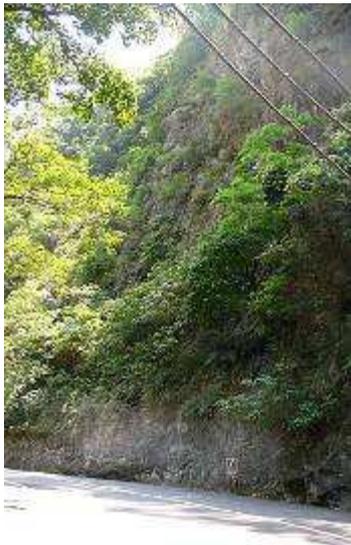
<p>燕子口靳珩橋服務區退縮峭壁下道路。</p>	<p>圖 8.10 運用內斜半形防護傘</p>

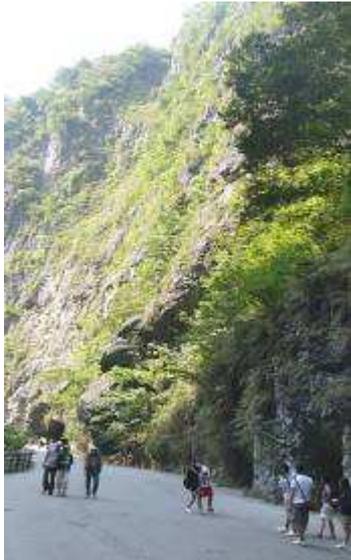
<p>九曲洞西峭壁下步道。</p>	<p>圖 8.11 運用內斜半形防護傘</p>

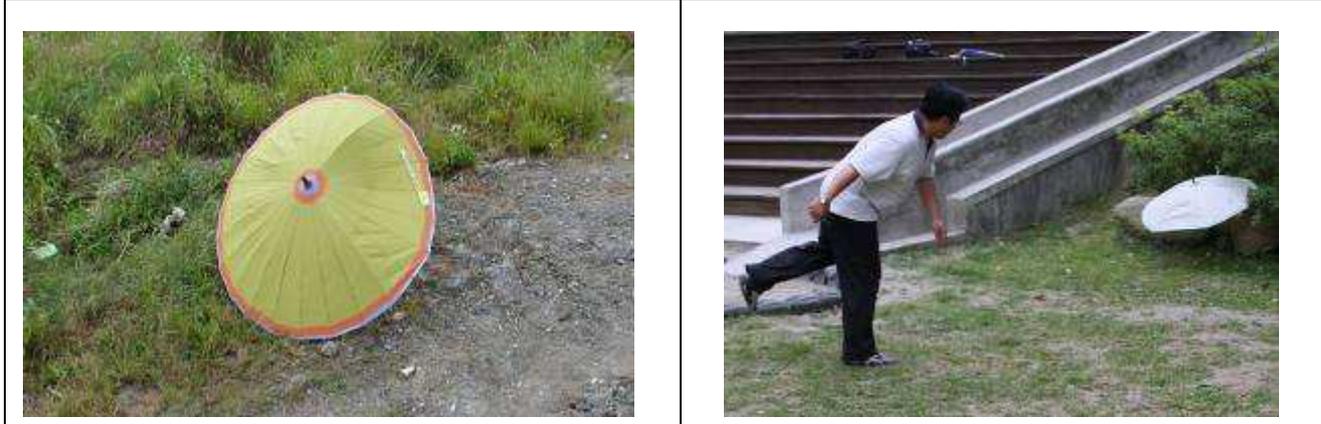
兩次撞擊同一傘區之傘面變形情況。

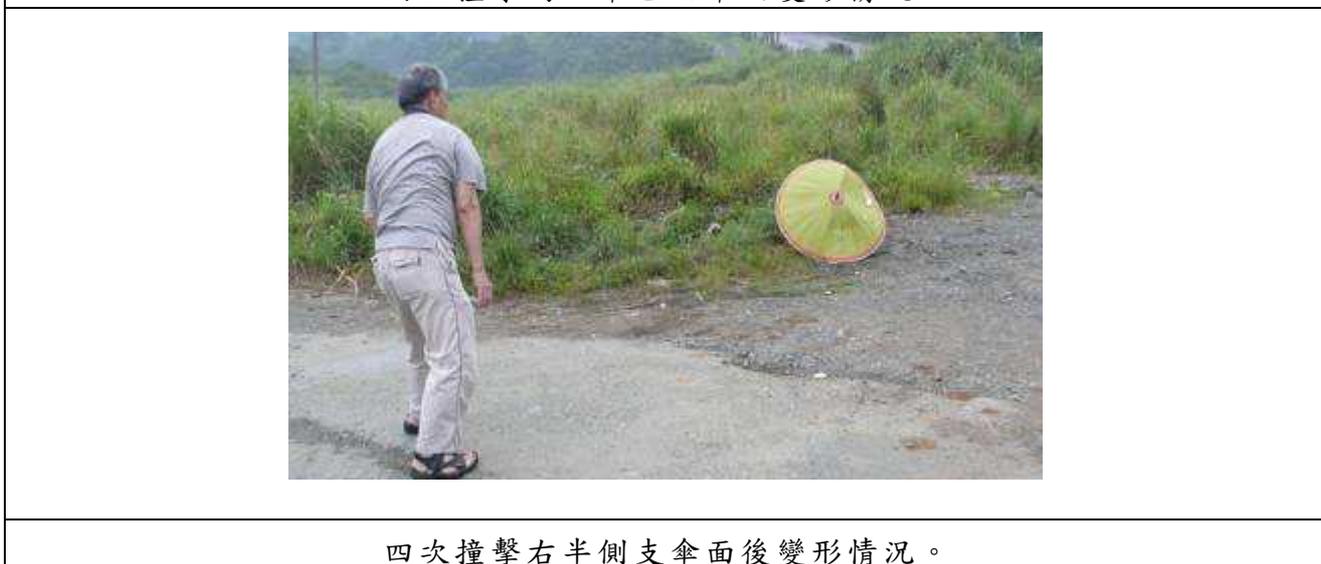
四次撞擊右半側支傘面後變形情況。

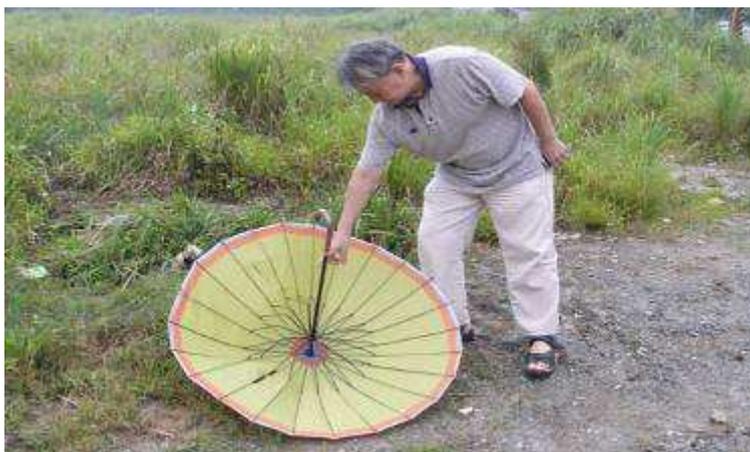
受四次撞擊之支撐傘骨變形情況，但未折斷。

初步試驗認定此行動式防護傘應可於露天步道和半隧道外側，具一定程度保護持用者之安全。

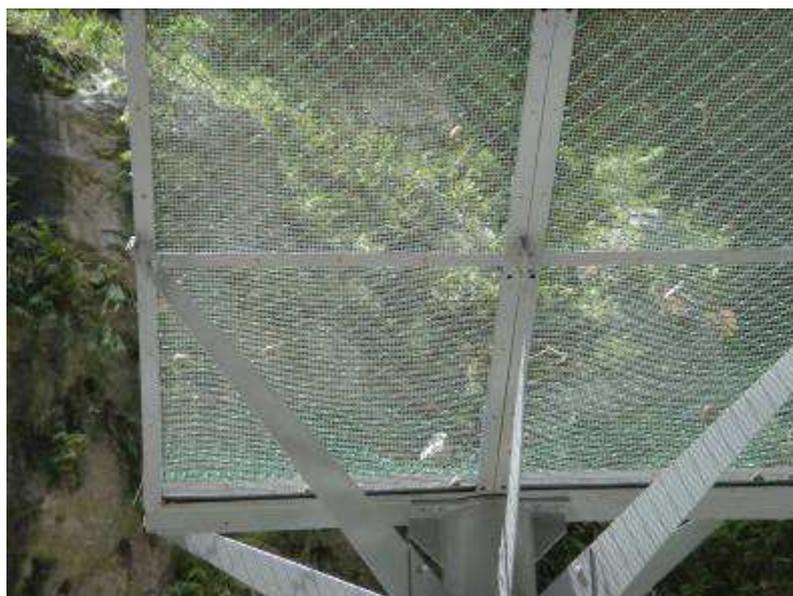
八月六日觀測照片

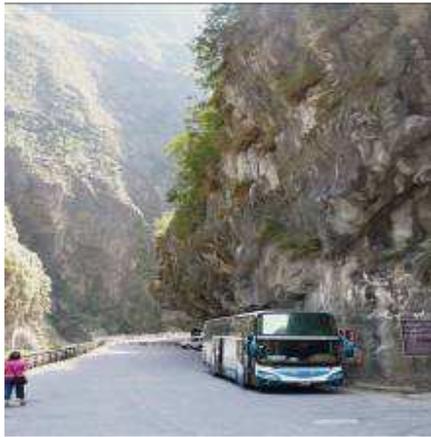
九曲洞步道東口峭壁段落石風險區。

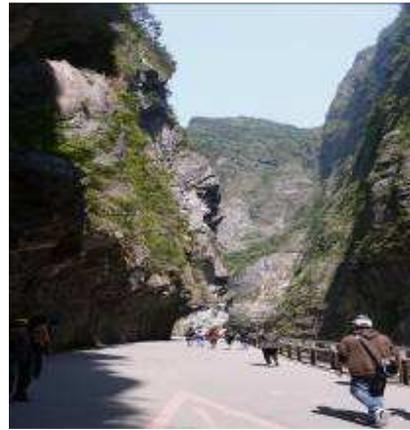
九曲洞步道東段峭壁段落石風險區。

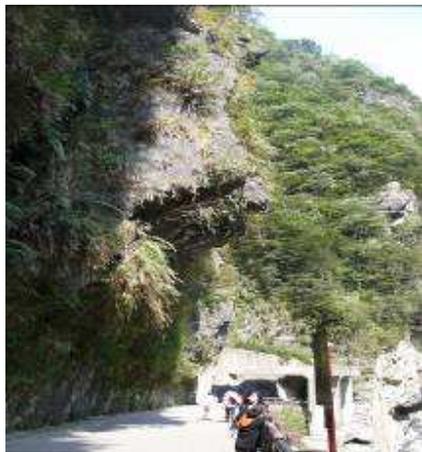
科蘭溪口峭壁段落石風險區。

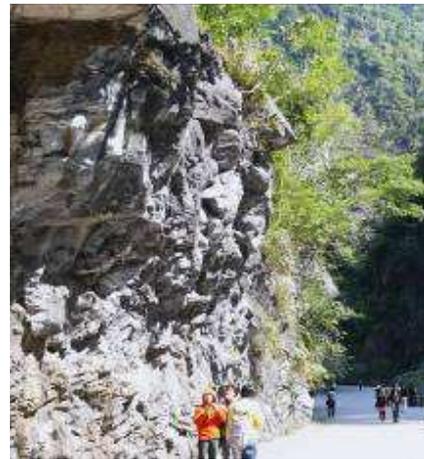
西段峭壁段落石風險區。

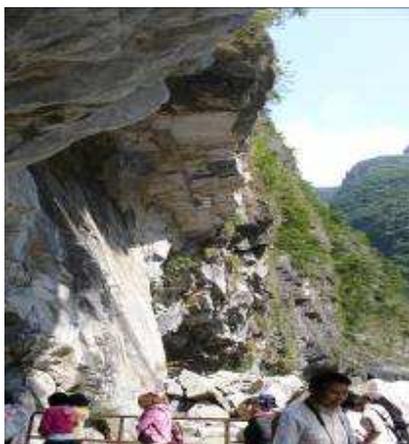
九曲洞步道西洞口峭壁段落石風險區。

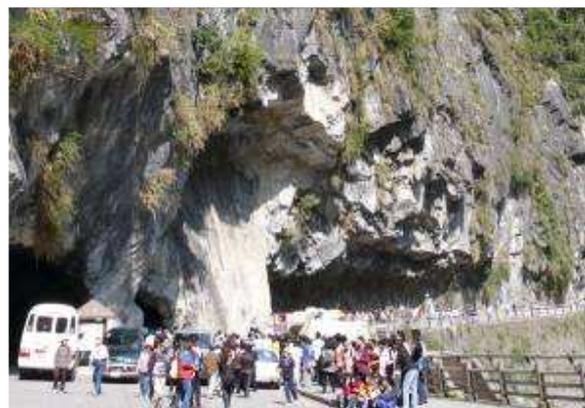
九曲洞步道西洞口停車處峭壁段落石風險區。

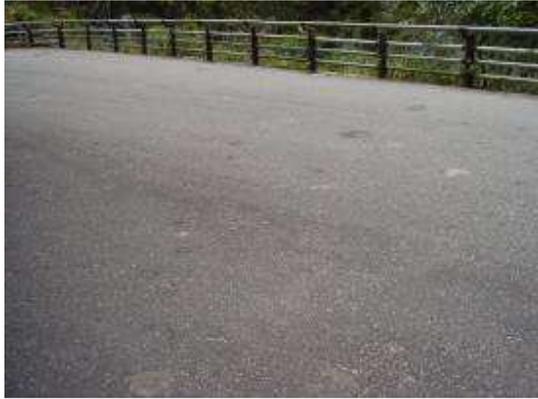
峭壁段凌空落石著地點有偏於步道外側路面之現象。
