# 陽明山國家公園

## 日式溫泉建築調查研究

內政部營建署陽明山國家公園管理處委託研究報告

# 陽明山國家公園 日式溫泉建築調查研究

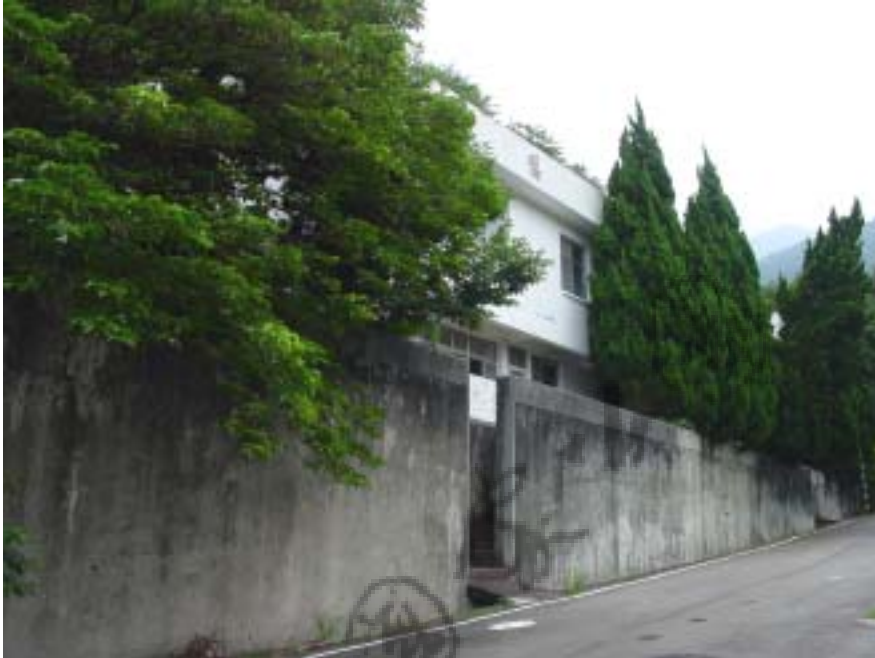
圖 0-1 前 1 現況照片  
(舊名：草山林間學校；現名：中山樓區內房舍)

照片說明：前 1 於林間學校舊址上新建之二層樓鋼筋混凝土造建築。

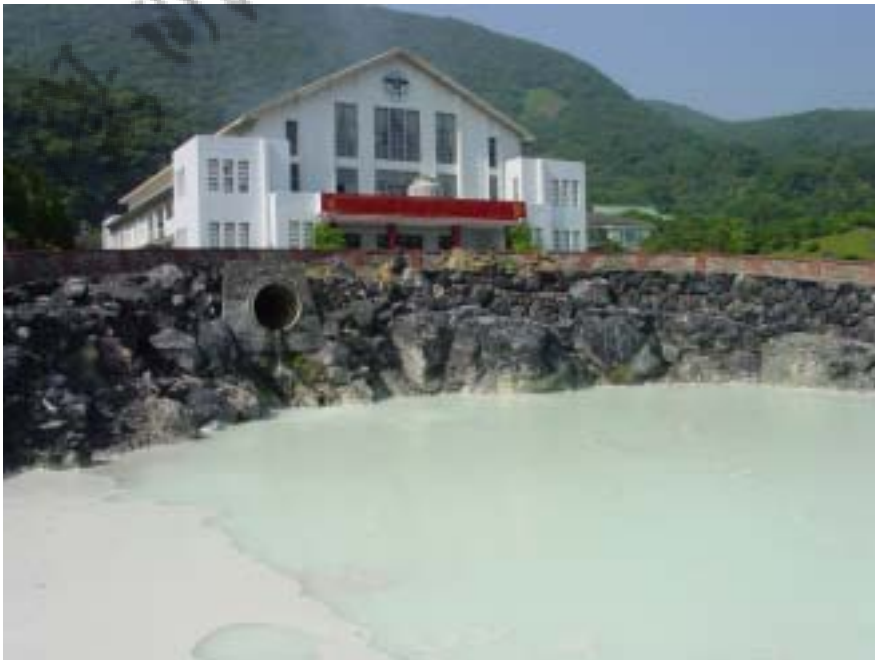
圖 0-2 前 2 現況照片  
(舊名：草山溫泉湧泉地；現名：中山樓介壽堂前泉源)

照片說明：前 2 中山樓泉源現貌，後方為介壽堂。

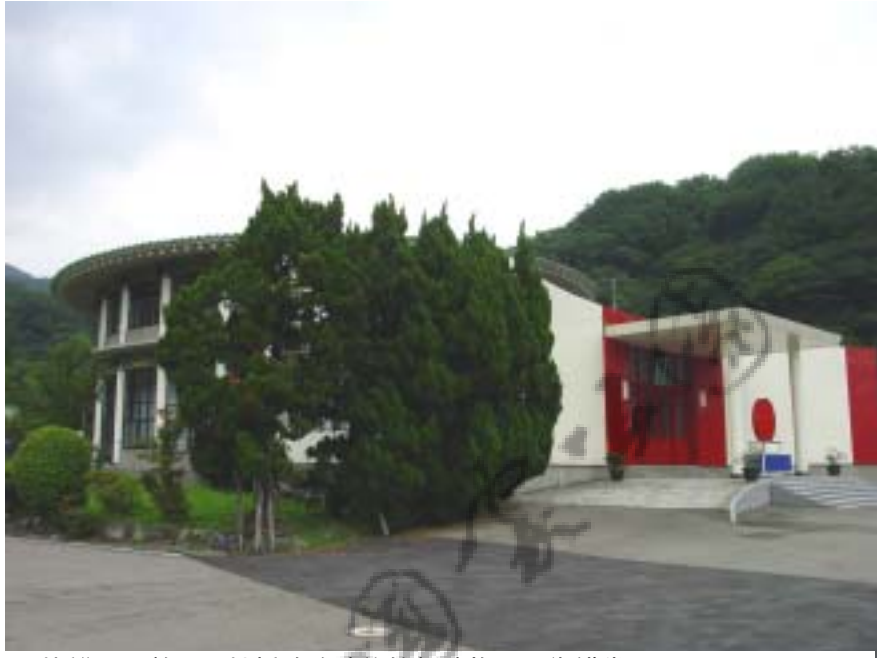
圖 0-3 前 3 現況照片

照片說明：前 3 原址拆除改建後的新建物，現為講堂。

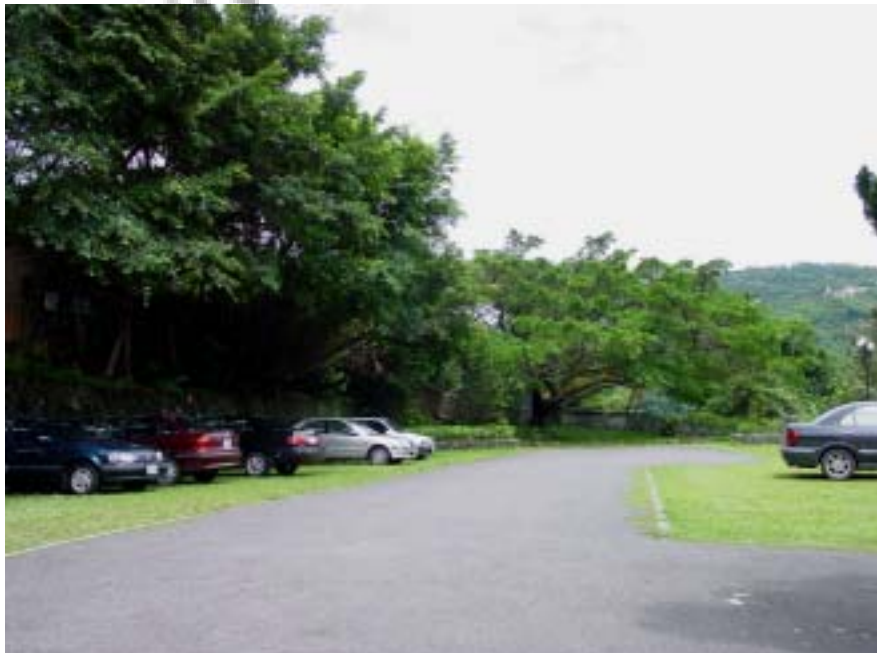
圖 0-4 前 4 現況照片

照片說明：前 4 水道事務所原址現貌(台北縣公務人員訓練班停車場)。

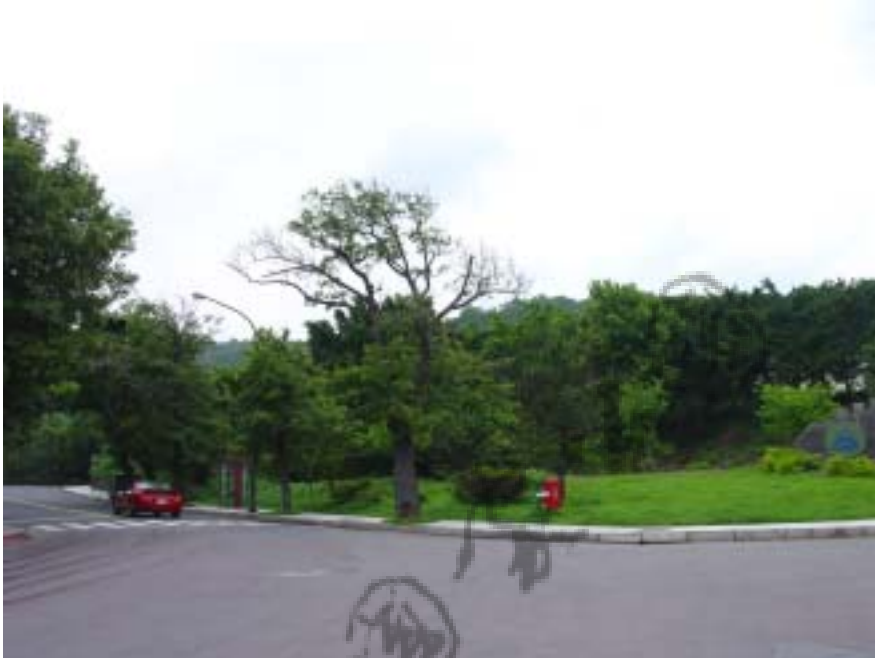
圖 0-5 前 5 現況照片  
(舊名：草山郵便局暨附屬療養院；現名：無——綠地)

照片說明：前 5 草山郵便所暨附屬療養院舊址現貌。

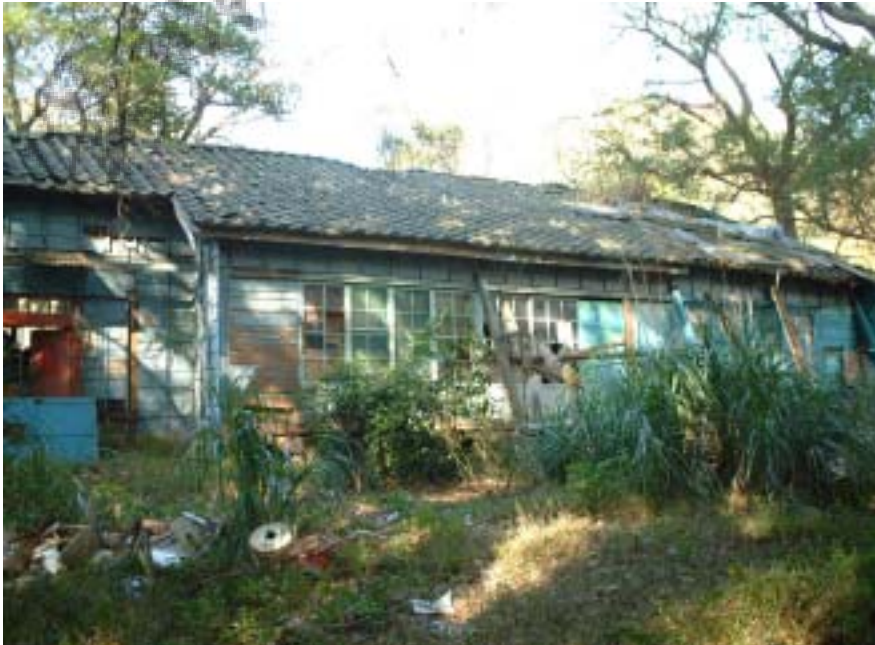
圖 0-6 前 6 現況照片  
(舊名：眾樂園別館；現名：私宅、公家宿舍)

照片說明：前 6 眾樂園別館之一，為一層樓木造斜屋頂建築，屋頂覆以黑瓦片，大致維持原貌，但損毀嚴重。

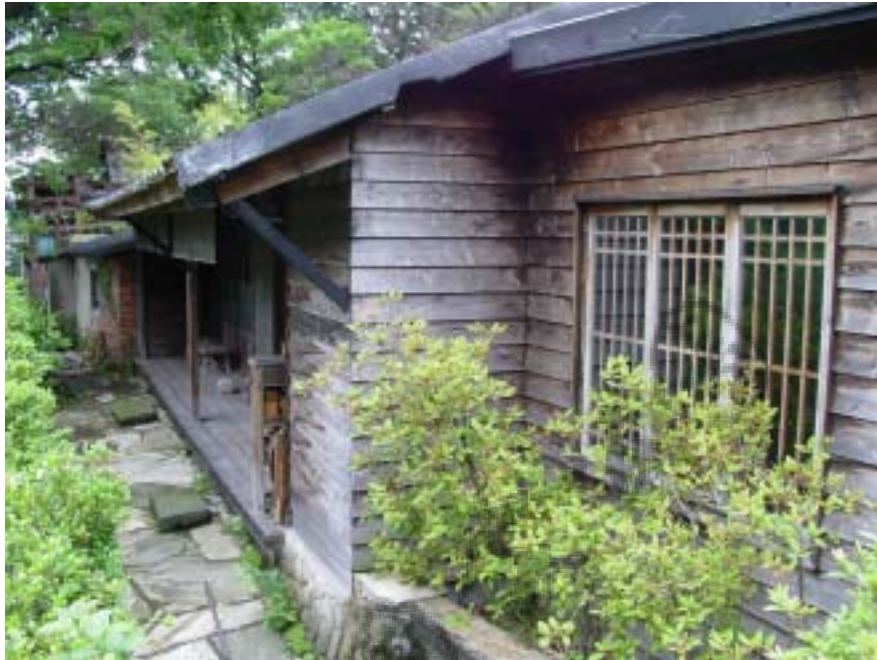
照片說明：前 6 眾樂園別館之一，為一層樓木造斜屋頂建築，屋頂現為金屬浪板，大致維持原貌。

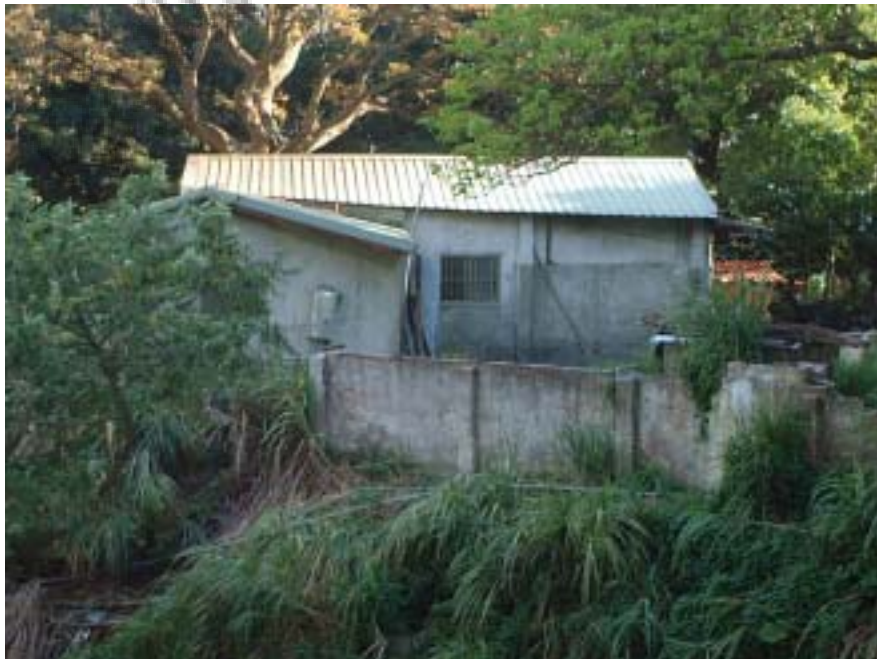
圖 0-7 前 7 現況照片  
(舊名：長尾別莊；現名：私宅)

照片說明：前 7 建物現貌為一層樓磚造斜屋頂建築，屋頂覆以金屬浪板。

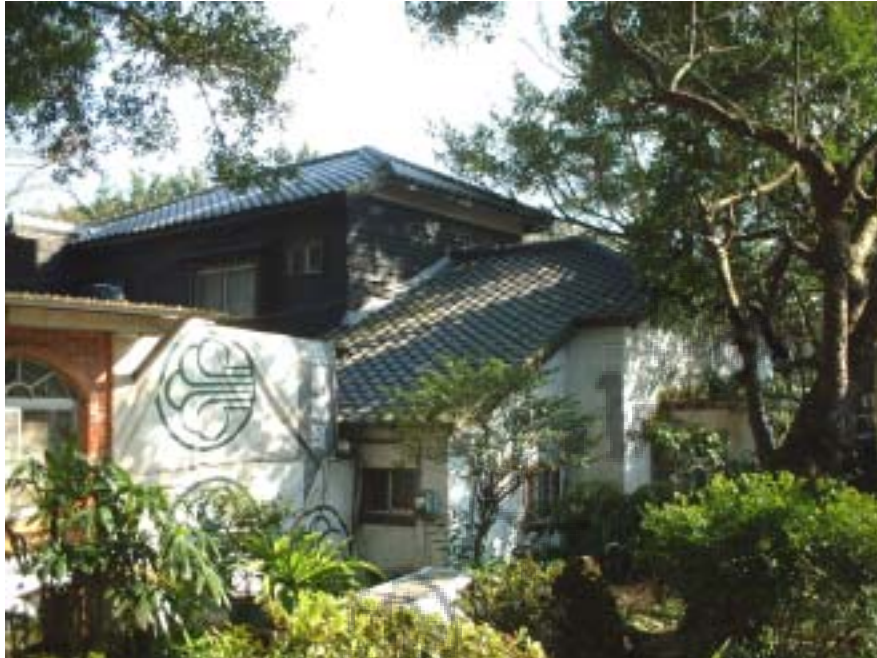
圖 0-9 前 9 現況照片  
(舊名：草山派出所；現名：警政署宿舍)

照片說明：前 9 側面外觀，一樓為斜屋頂建築，二樓為木造斜屋頂建築，外牆為雨淋板。

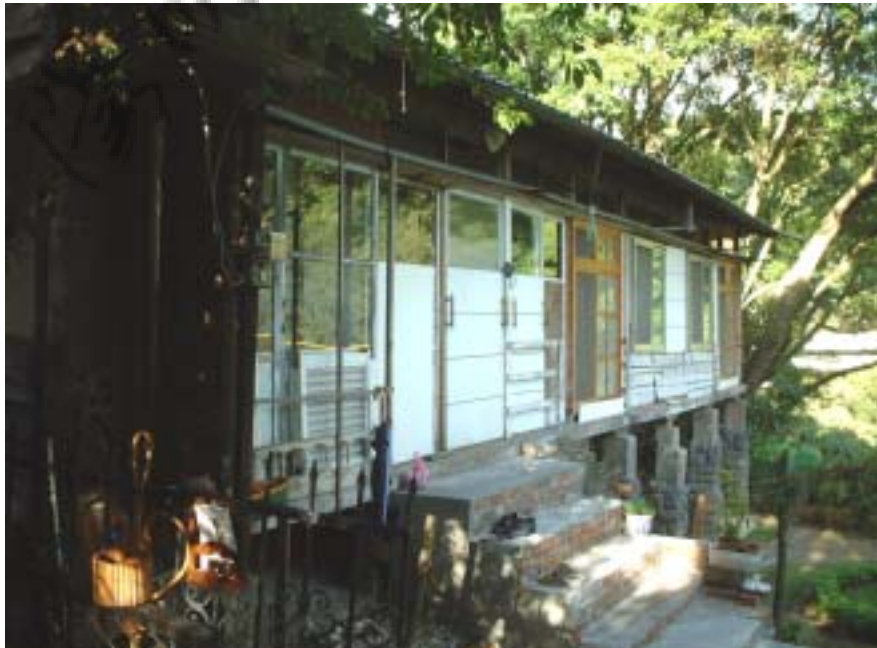
(舊名：草山警察療養所；現名：警政署宿舍)

照片說明：前 10 草山警察療養所舊址上之建物，已部份改建。

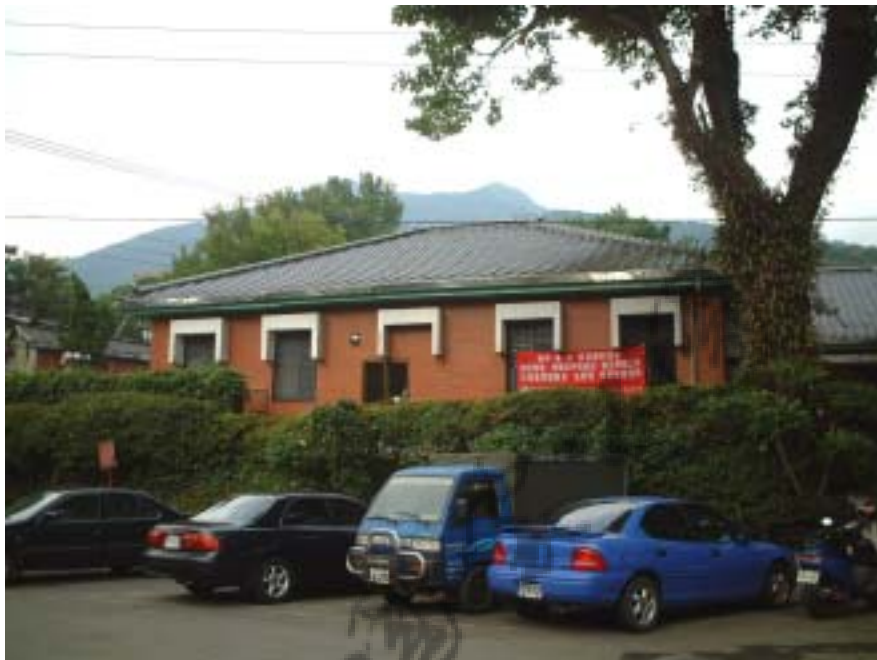
圖 0-11 前 11 現況照片  
(舊名：山梅旅館；現名：台北市公園路燈工程管理處陽明山管理所)

照片說明：前 11 山梅旅館舊址上新建之陽管所辦公室，為一層樓鋼筋混凝土斜屋頂建築。

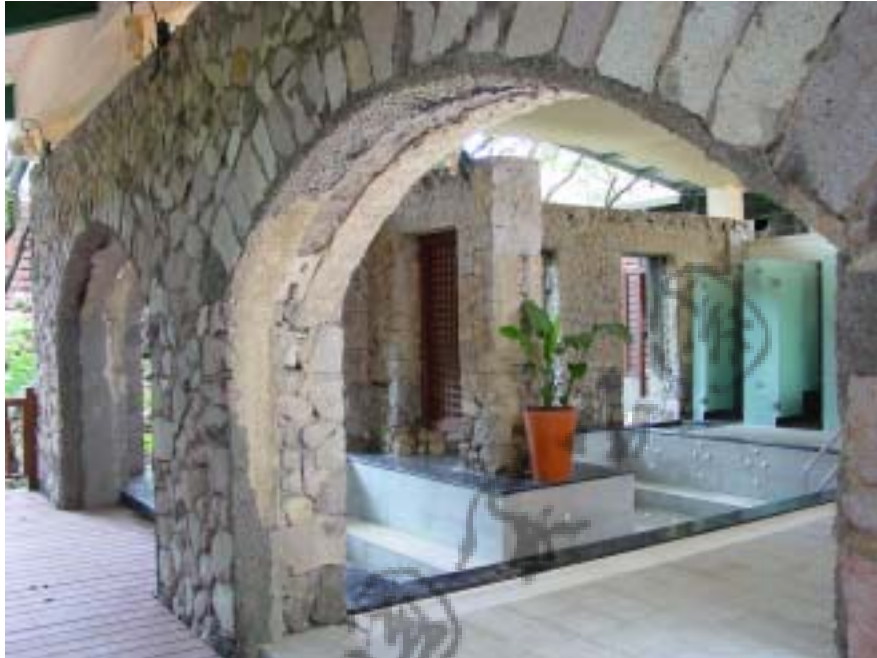
圖 0-12 前 12 現況照片  
(舊名：巴旅館；現名：聯勤陽明山招待所)

照片說明：前 12 巴旅館時期留下來的砌石內牆。

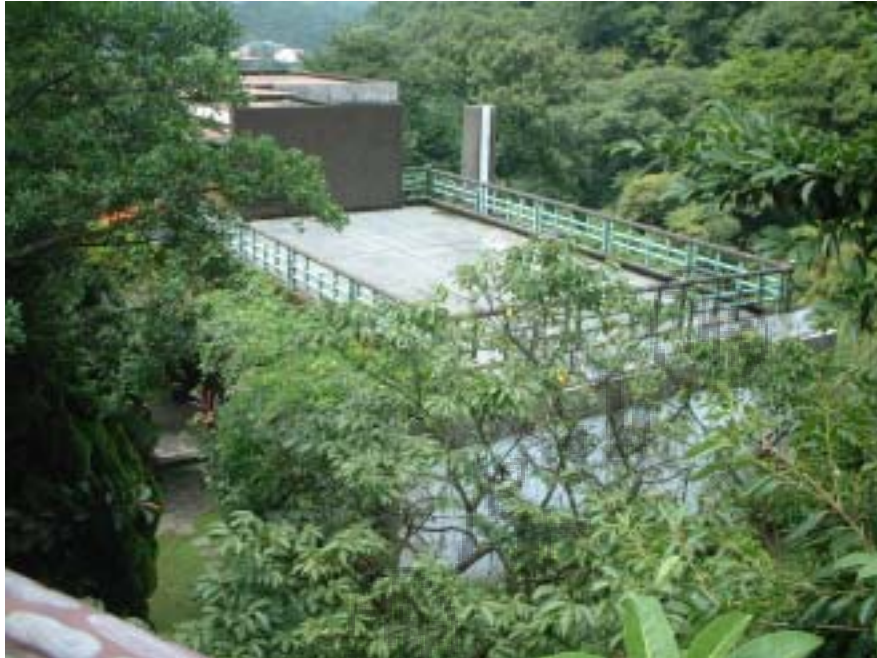
圖 0-14 前 14 現況照片  
(舊名：松田別莊；現名：台北國際商業銀行員工休憩所)

照面說明：前 14 建物現貌，已完全改建為二層樓鋼筋混凝土建築。

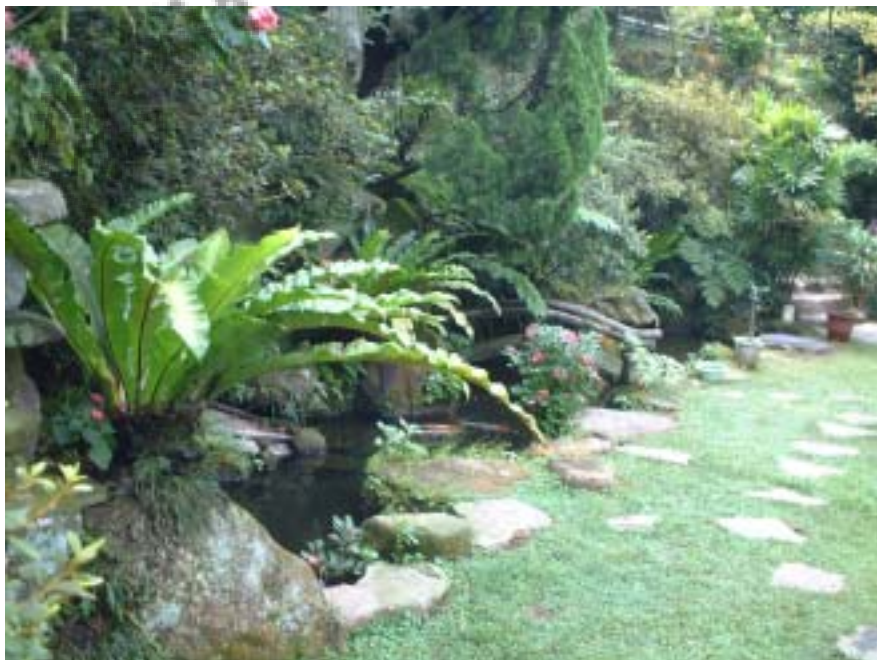
照片說明：部份庭園被保留下來，包括水池、石橋、石燈籠及石碑等。

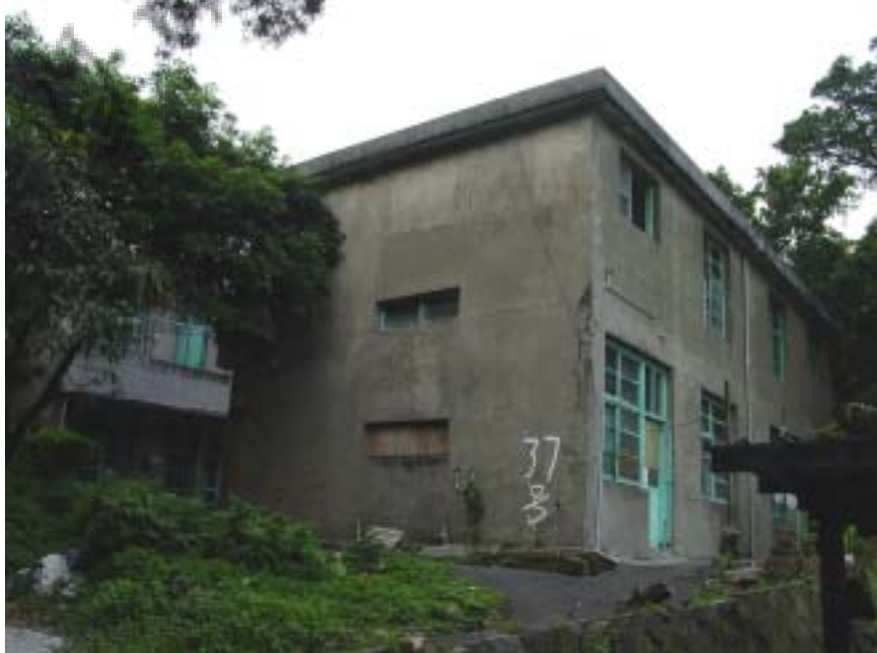
圖 0-18 前 18 現況照片  
(舊名：若草屋旅館；現名：台北市政府宿舍)

照片說明：前 18 若草屋旅館舊址現貌，已改建為二層樓鋼筋混凝土建築。

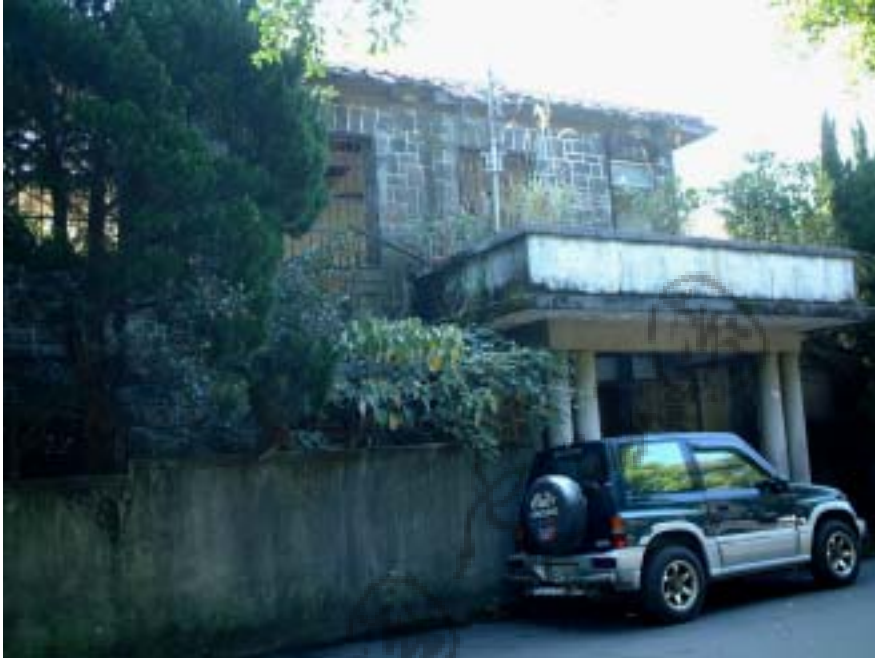
圖 0-19 前 19 現況照片  
(舊名：第一旅館；現名：陽明醫院)

照片說明：前 19 陽明醫院拆除前外觀。

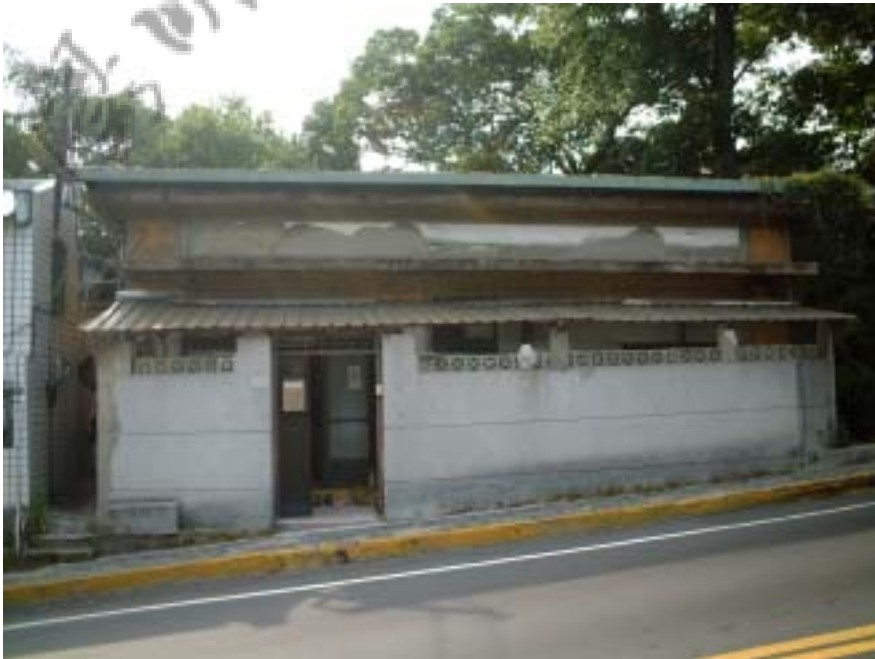
圖 0-20 前 20 現況照片  
(舊名：巴巴士車庫；現名：台灣汽車客運公司宿舍)

照片說明：前 20 巴車庫現況，圍牆為後來加建，現為宿舍。

| 現況及使用<br>狀況 | 日治時期用途：<br>車站、車庫及辦公室。<br>建物現況：<br>建物整體外觀仍維持創建時期樣貌，僅加設圍牆及鐵皮屋頂；室內隔間有稍作變動及加設隔間，但未破壞整體隔局，整體現況仍佳。<br>使用現況：<br>台灣汽車客運股份有限公司宿舍 | | | |

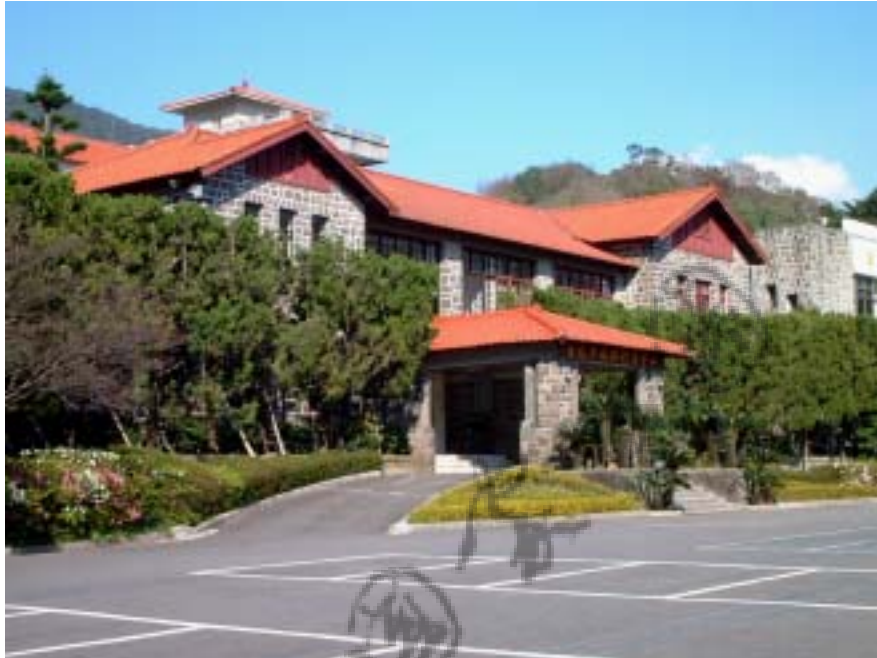
圖 0-21 前 21 現況照片  
(舊名：眾樂園公共浴場；現名：草山教師研習中心)

照片說明：前 21 眾樂園公共浴場正面現貌，現名為草山教師研習中心。

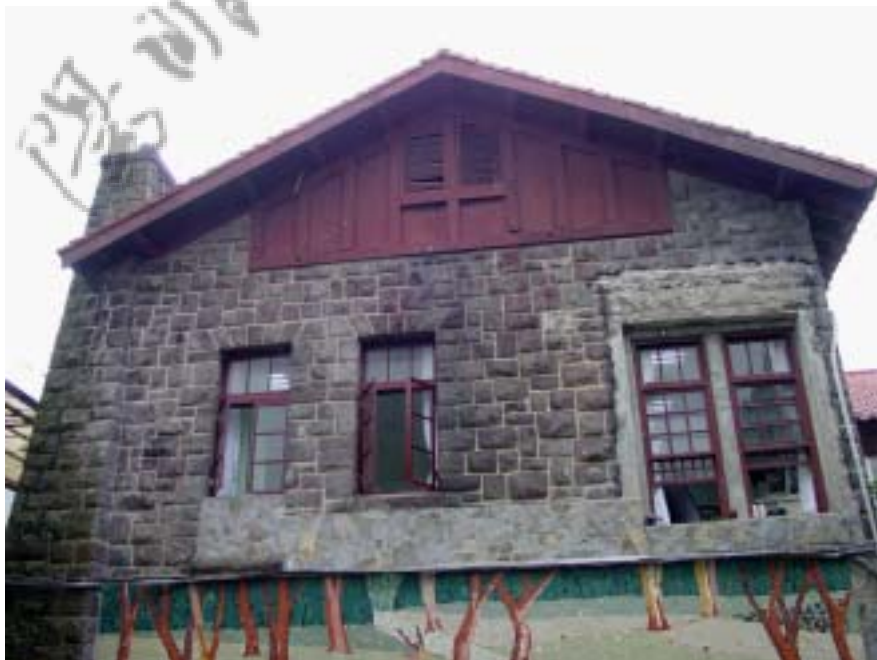
照片說明：石牆之砌法採番仔砥法處理。

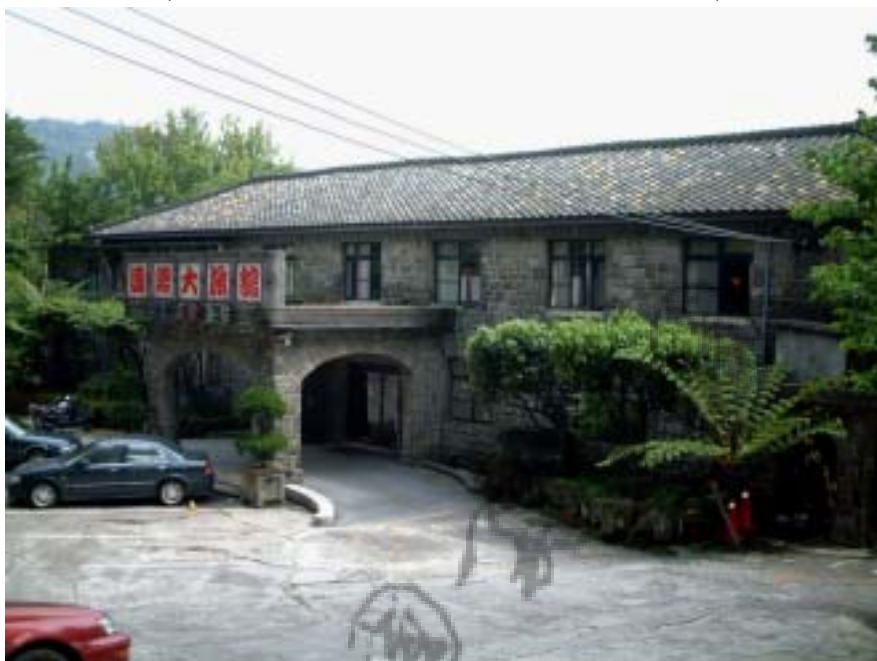
圖 0-22 前 22 現況照片  
(舊名：國際大旅館；現名：國際大旅館)

照片說明：前 22 國際大旅館外觀，為二層樓石造斜屋頂建築。

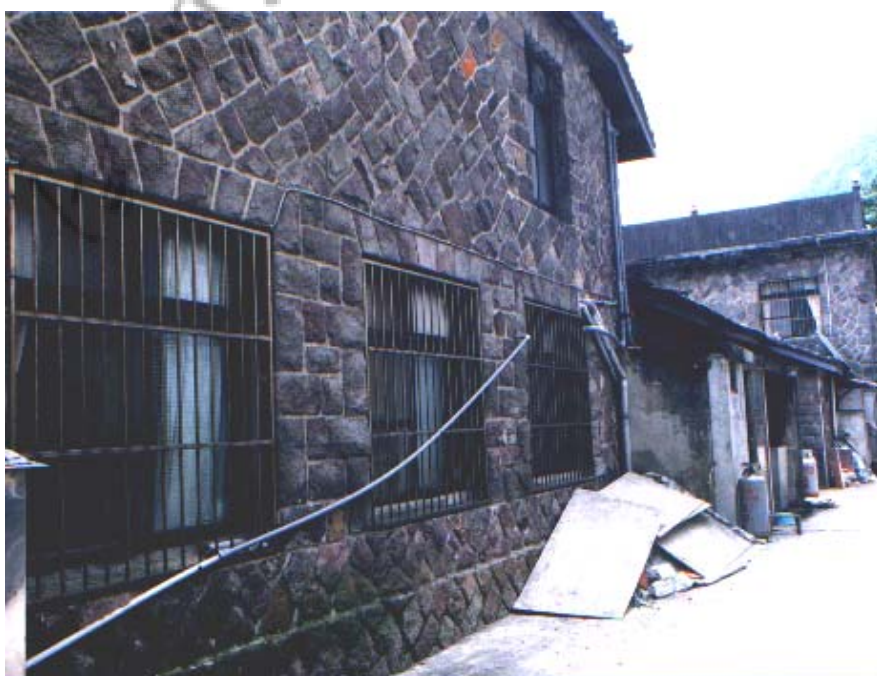
照片說明：石牆有多種砌法，包括人字砌、番仔砥砌及亂石砌。

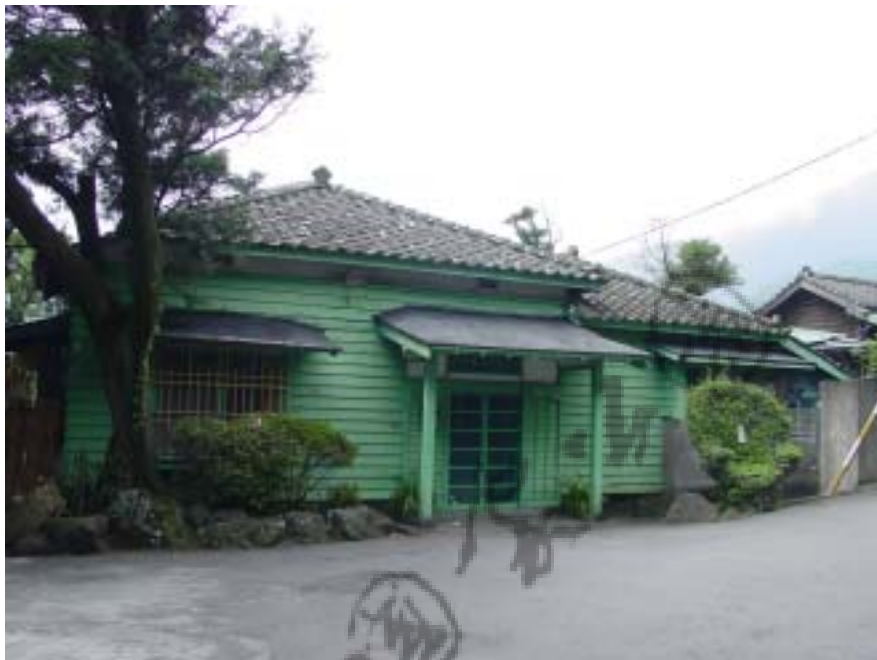
圖 0-24 後 2 現況照片  
(舊名：台電招待所—別館；現名：台電招待所—別館)

照片說明：後 2 正面入口外觀，一樓木造斜屋頂建築，黑色瓦片斜屋頂，雨淋板外牆。

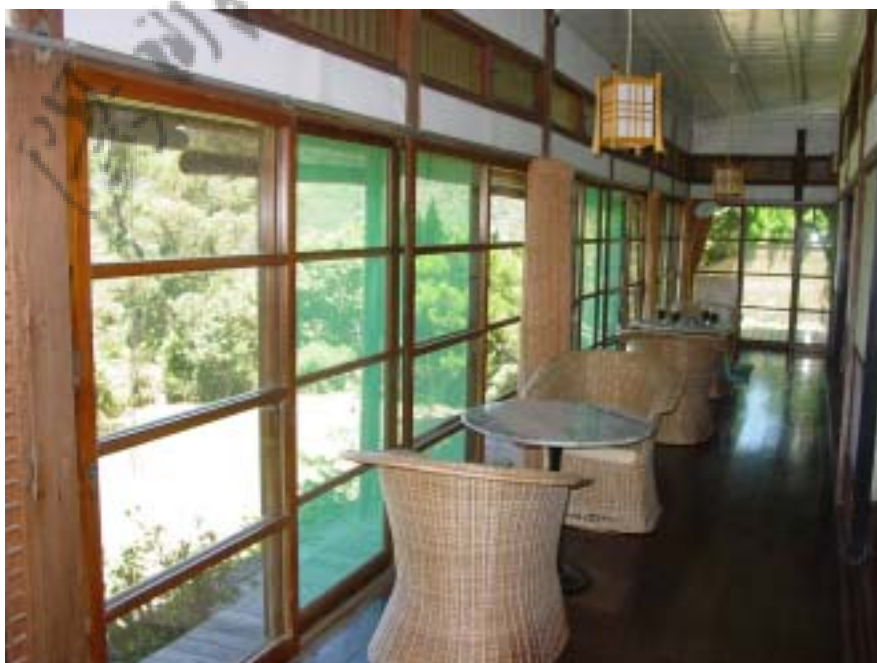
照片說明：室內迴廊，大面積落地窗的設置，利於欣賞庭園及進出庭園。

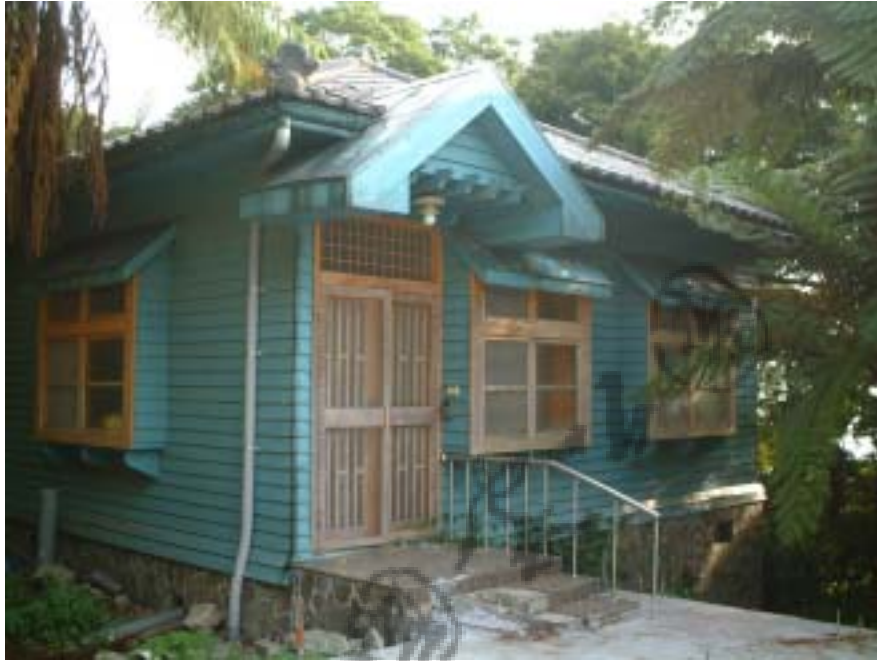
圖 0-25 後 3 現況照片

照片說明：後 3A 棟為一層樓斜屋頂木造建築，覆以黑瓦，外牆為雨淋板，藍色塗裝。

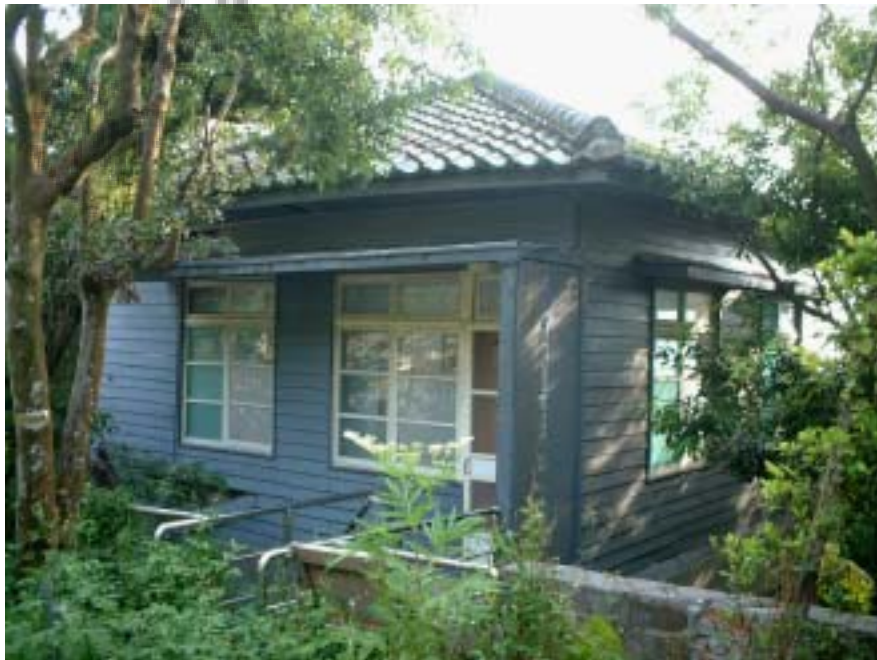
照片說明：後 3B 棟為二層斜屋頂木造建築。

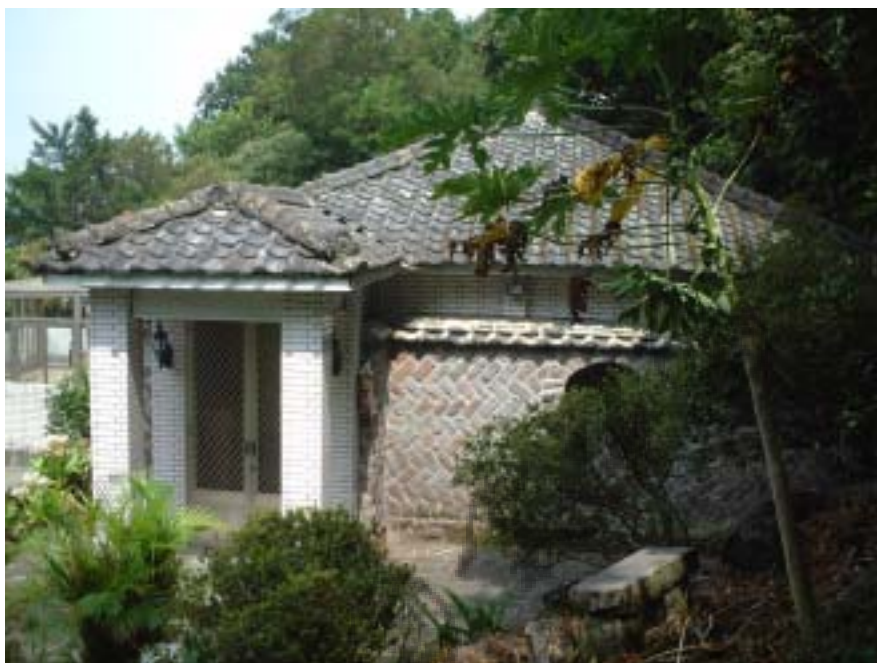
圖 0-26 後 4 現況照片  
(舊名：白鳥別莊；現名：合作金庫招待所)

照片說明：後 4 為一層石造斜屋頂建築，外觀部份已改為鋼筋混凝土外貼二丁掛。

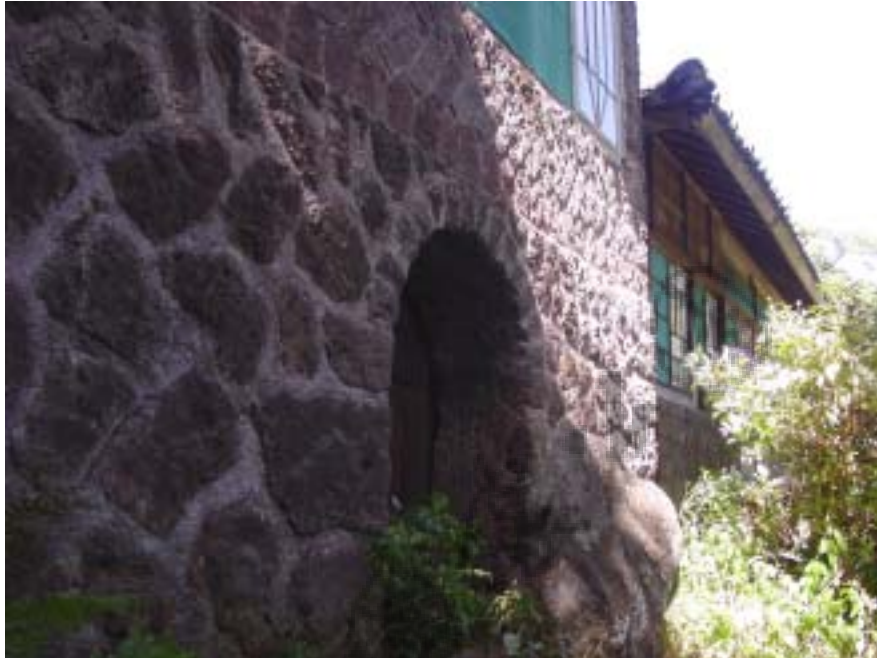
圖 0-27 後 5 現況照片  
(舊名：小林別莊；現名：台灣大學俱樂部)

照片說明：後 5 建物部份外牆為石造，採亂石砌及人字砌法。

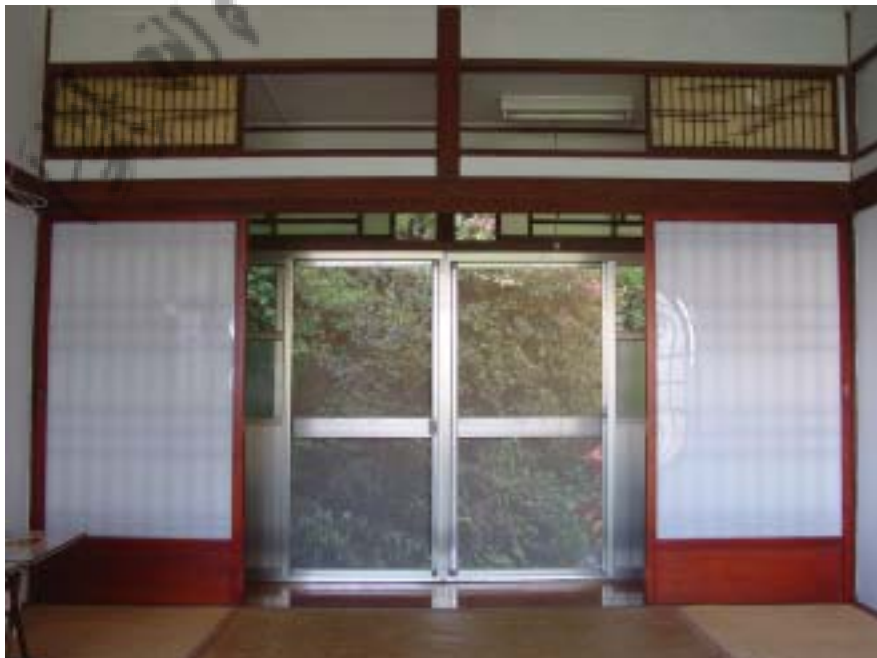
照片說明：室內空間，仍保有日式建築特色。

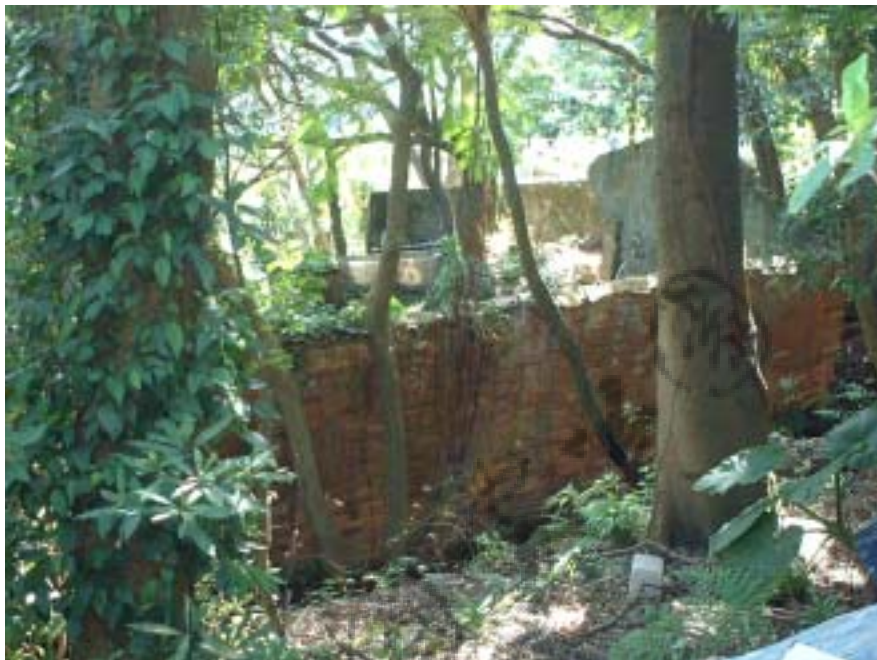
圖 0-28 後 6 現況照片  
(舊名：日人私宅；現名：私宅)

照片說明：後 6 已嚴重損壞之其中一棟建築，目前僅剩磚牆。

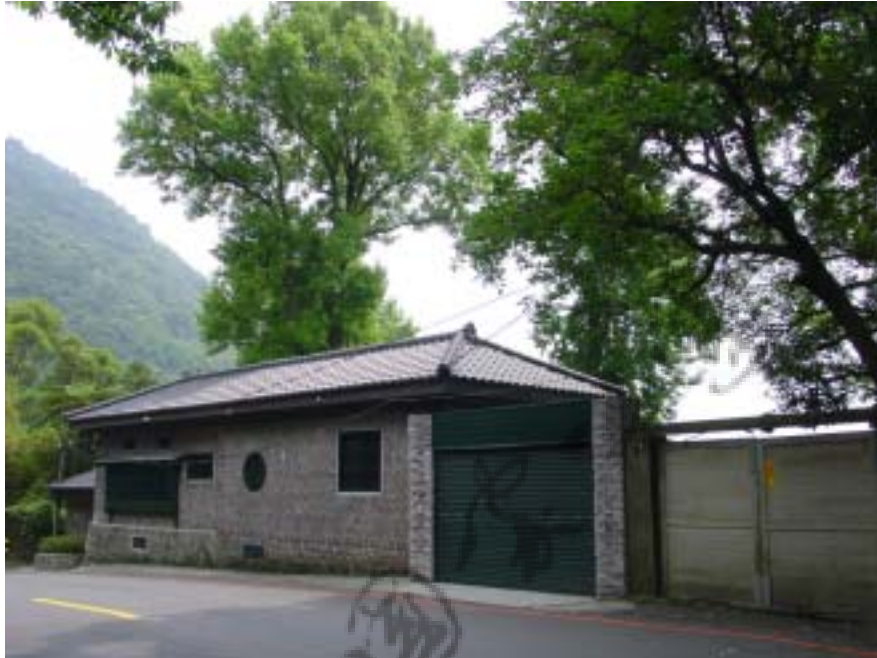
圖 0-29 後 7 現況照片  
(舊名：半田別莊；現名：台灣土地銀行招待所)

照片說明：後 7 由道路側觀之，為一層樓石造斜屋頂建築。

| 現況及使用<br>狀況 | 日治時期用途：<br>私人別墅。<br>建物現況：<br>建物外觀尚稱良好，但是室內狀況非常殘破，目前雖有人居住，但是僅對有使用的部份進行維修，整體狀況非常不佳。<br>使用現況：<br>台灣土地銀行宿舍。 | | |

| 建議處理<br>方式 | 建物經使用者多次改建，整體外觀及室內空間改變甚多，且建物殘破，不具保存價值。 | | |

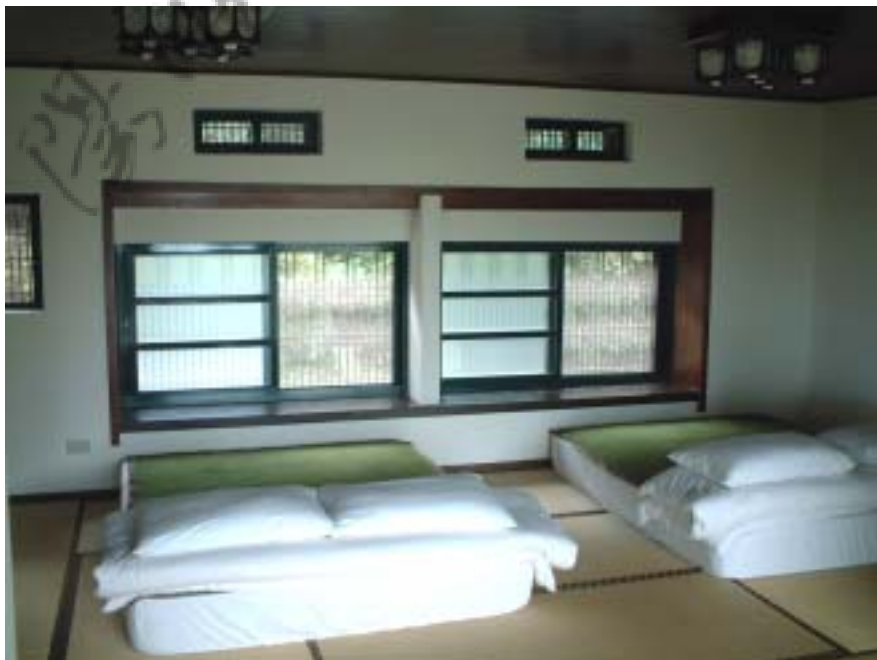
照片說明：室內二樓現況，已完全改建。

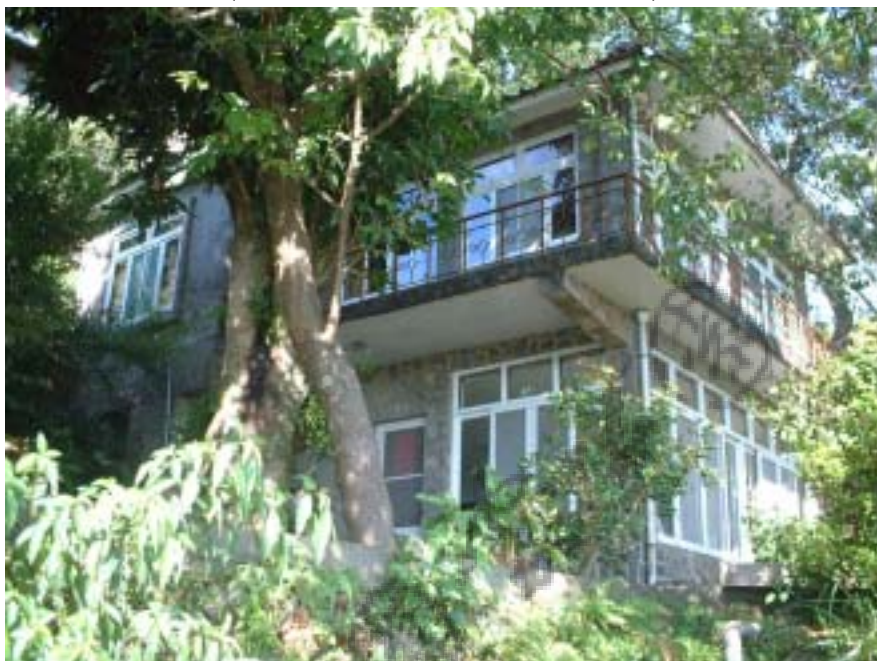
圖 0-30 後 8 現況照片  
(舊名：日人私宅；現名：私宅)

照片說明：後 8 面對庭園側均大面積開窗，以欣賞庭園及眺景。

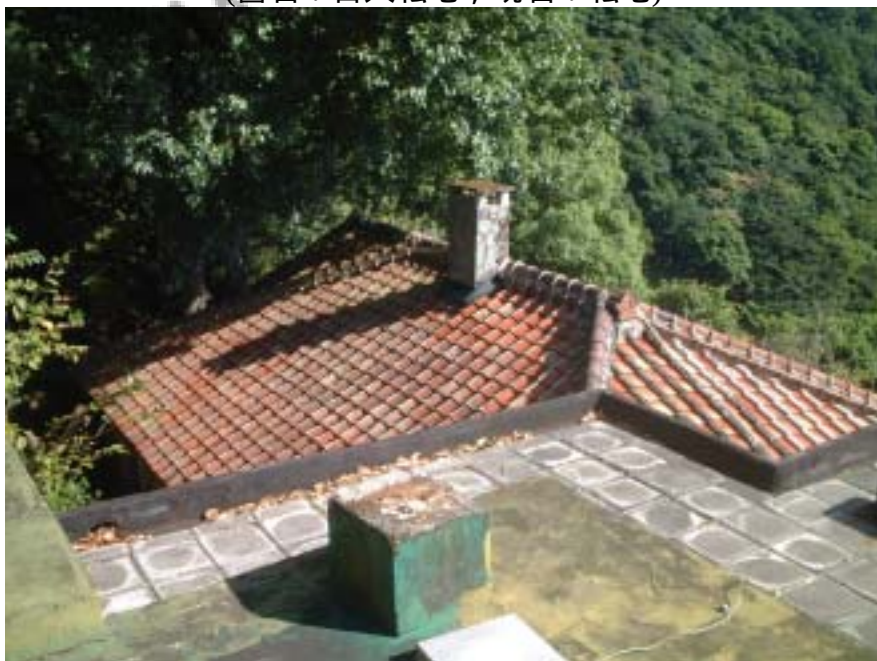
圖 0-31 後 9 現況照片  
(舊名：日人私宅；現名：私宅)

照片說明：後 9 為一層樓石造斜屋頂建築，外觀仍維持原貌，覆以茶褐色瓦片。

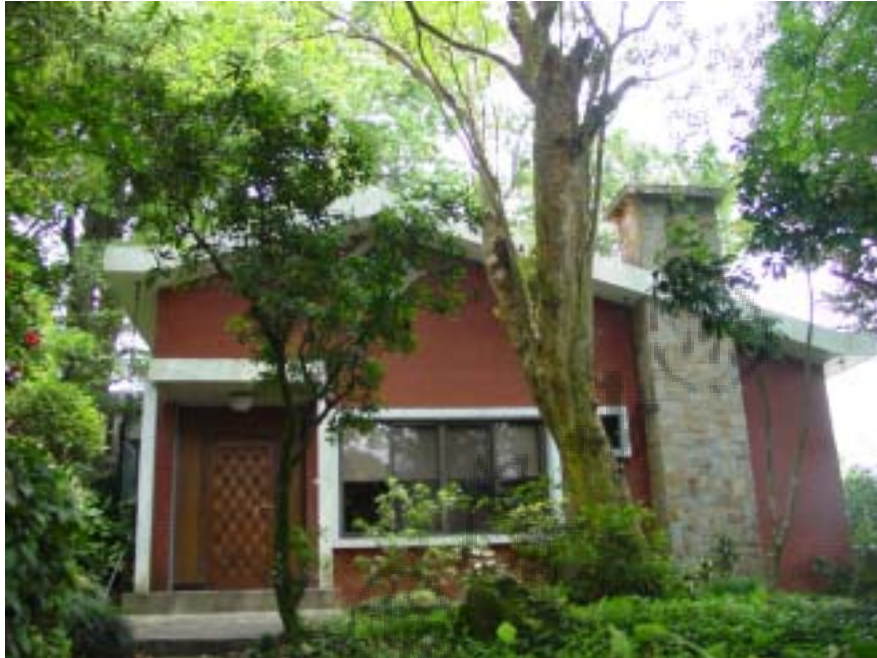
圖 0-32 後 10 現況照片  
(舊名：日人私宅；現名：私宅)

照片說明：後 10 為一層樓鋼筋混凝土斜屋頂建築，具有歐式風格。

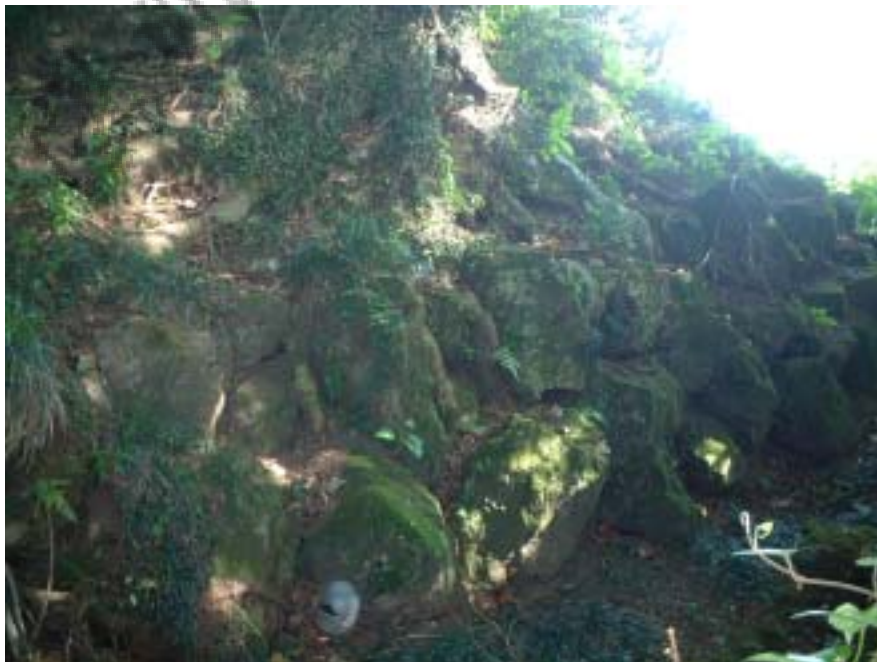
照片說明：庭園內之疊石。

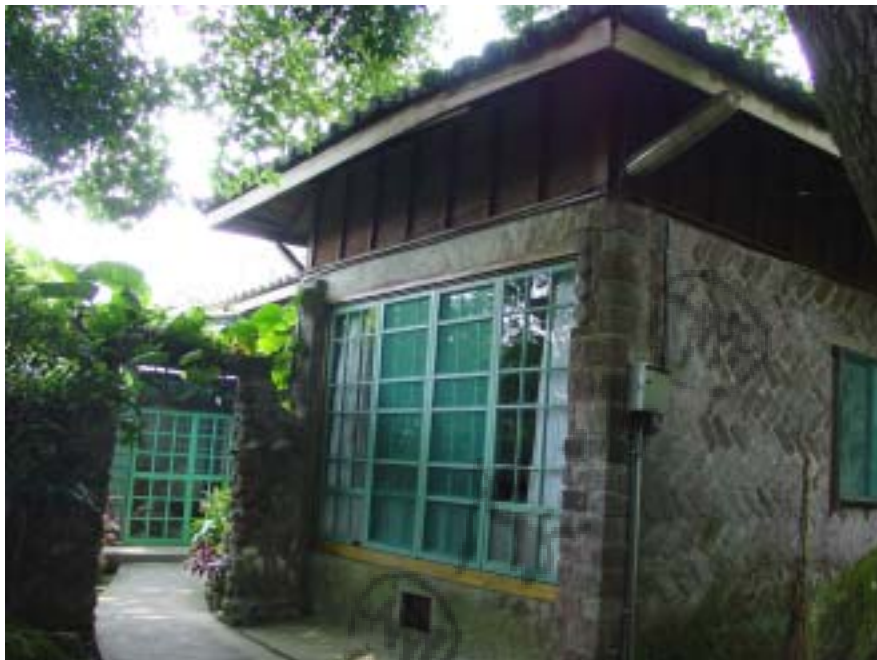
圖 0-33 後 11 現況照片  
(舊名：台北帝國大學校長宿舍；現名：台灣大學至校長宿舍)

照片說明：後 11 為一層樓石造斜屋頂建築，外觀仍維持原貌，覆以黑色瓦片。

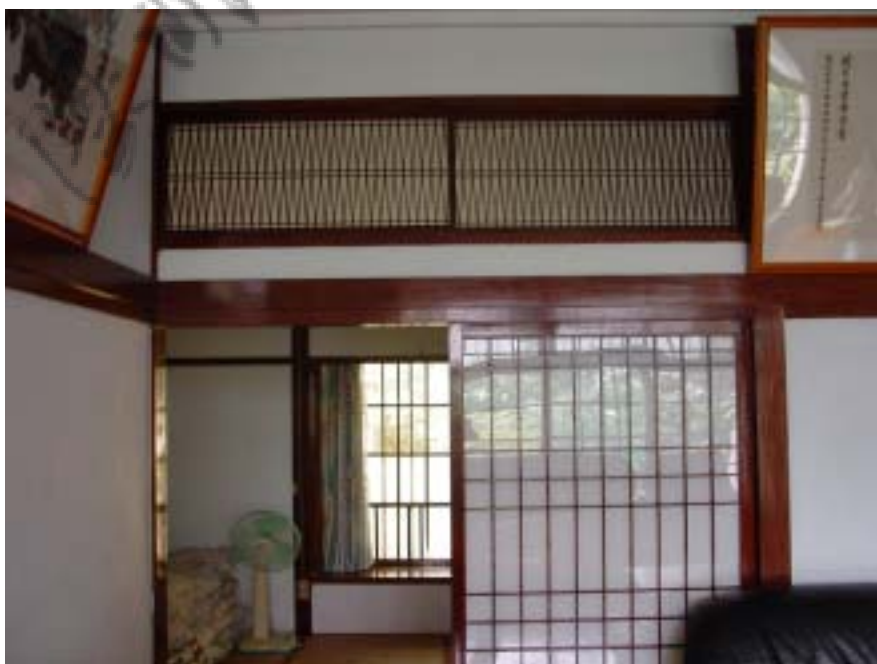
照片說明：室內空間仍維持日式建築的特色。

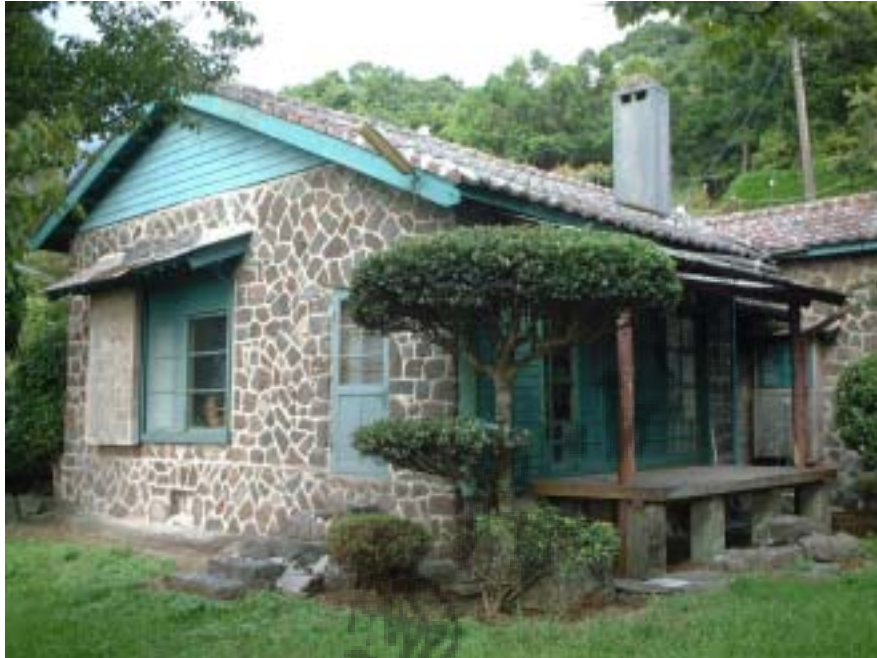
圖 0-34 後 12 現況照片  
(舊名：日人別莊；現名：AIT 日本之家)

照片說明：後 12 為一層樓石造斜屋頂建築，屋頂覆以黑瓦。

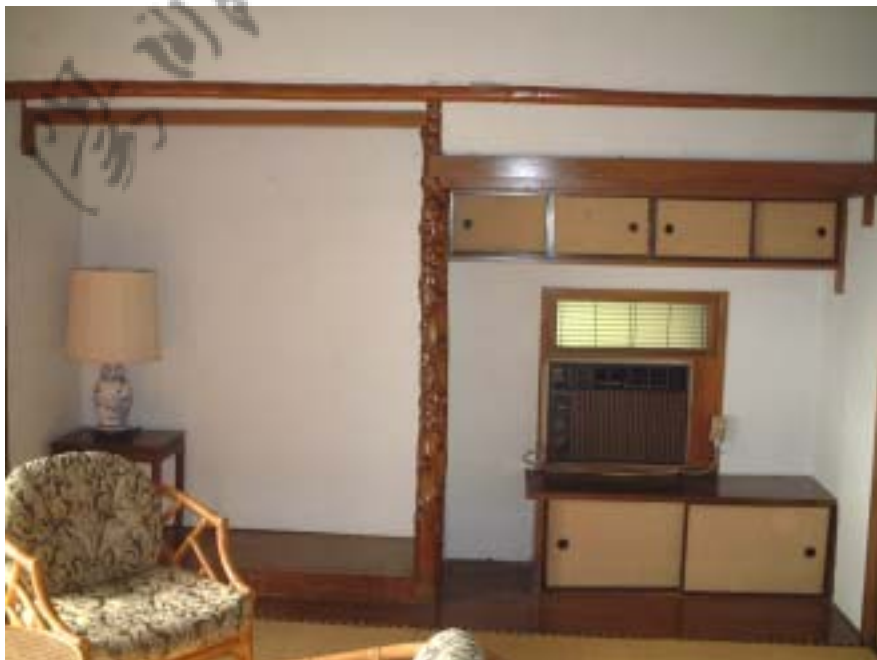
照片說明：主要房間之床之間，中間之床柱造形優美。
