# 陽明山國家公園

## 日式溫泉建築調查研究

內政部營建署陽明山國家公園管理處委託研究報告

# 陽明山國家公園 日式溫泉建築調查研究

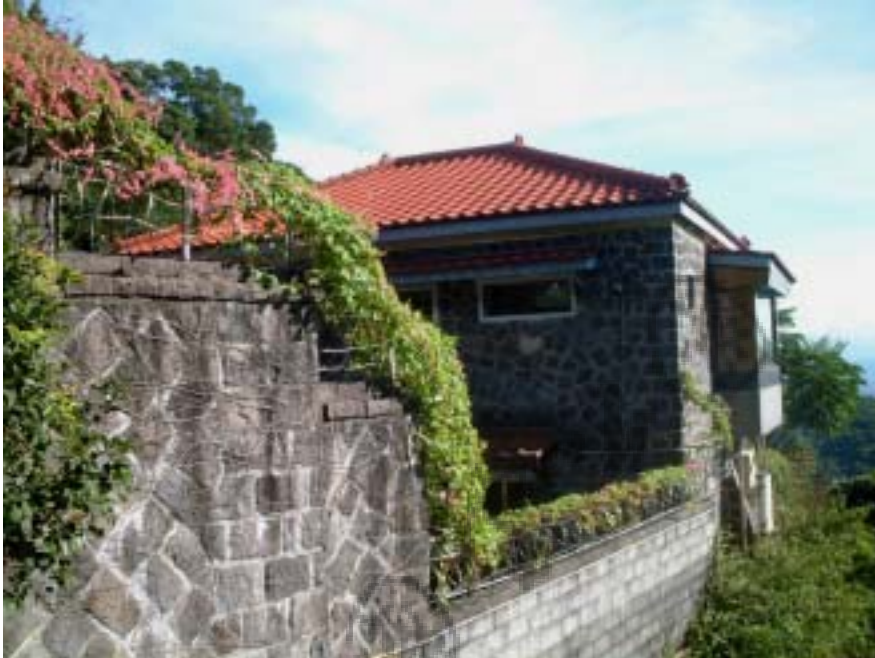
圖 0-35 後 13 現況照片  
(舊名：日人私宅；現名：私宅)

照片說明：後 13 為二層樓石造斜屋頂建築，屋頂覆以紅瓦片。

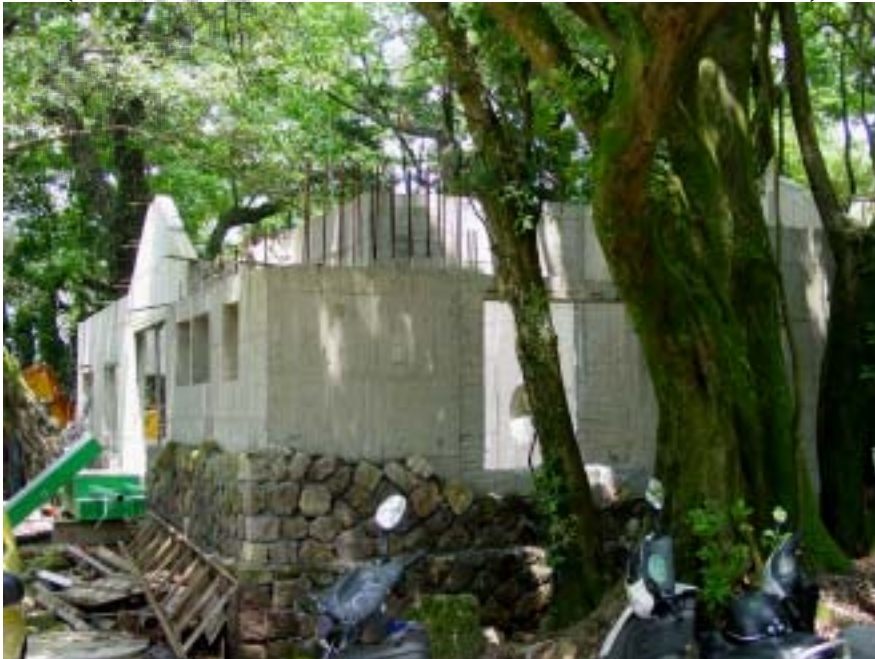
圖 0-36 後 14 現況照片  
(舊名：日人私宅；現名：草山文化行館藝術家工作室)

照片說明：後 14 之一棟，以鋼筋混凝土結構體以亂石砌法砌石牆整修。

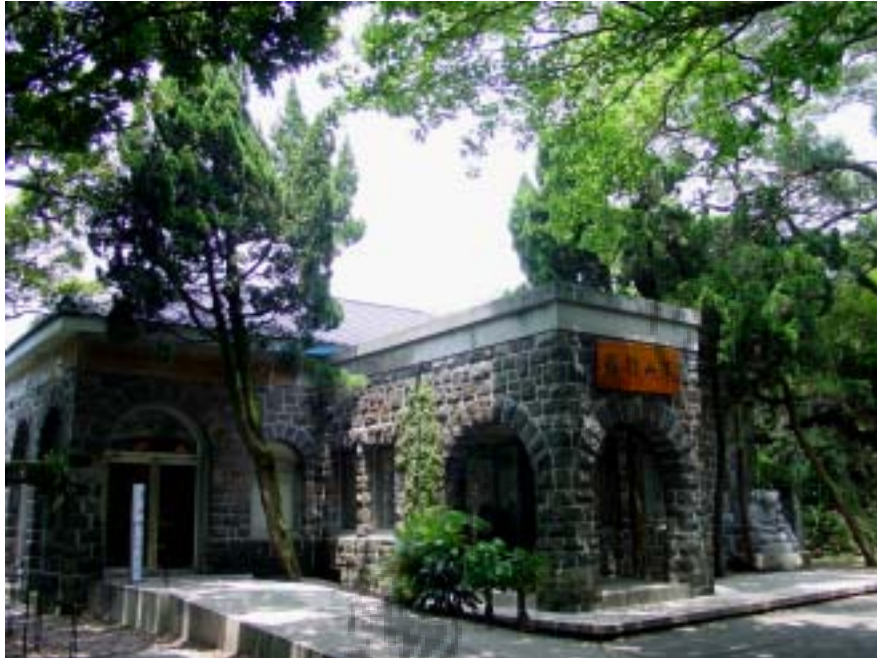
圖 0-37 後 15 現況照片  
(舊名：台糖株式會社別莊；現名：草山文化行館)

照片說明：後 15 草山文化行館外觀，石牆以番子砥砌法處理。

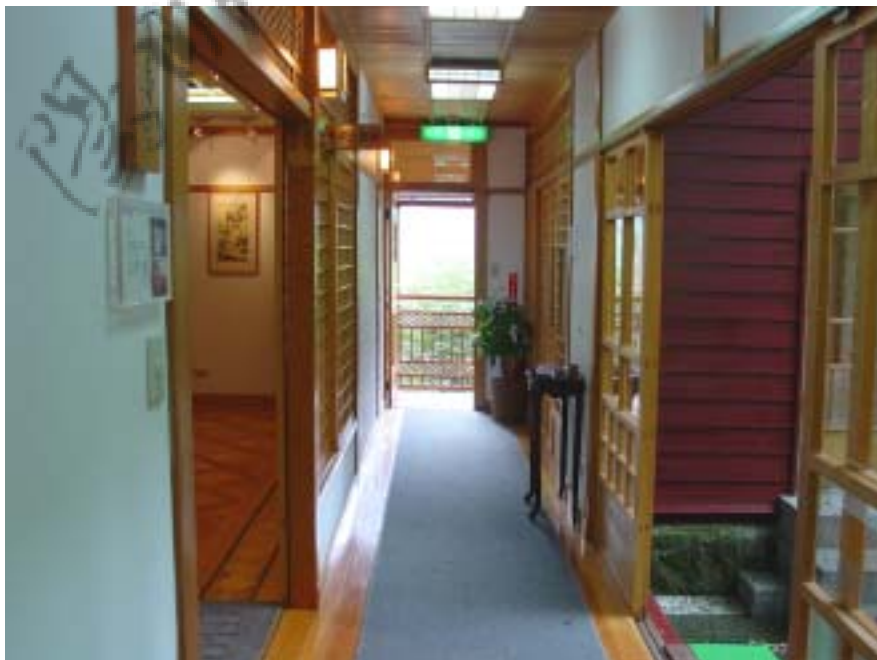
照片說明：室內迴廊，落地門高度已調高而與原貌高度不同。

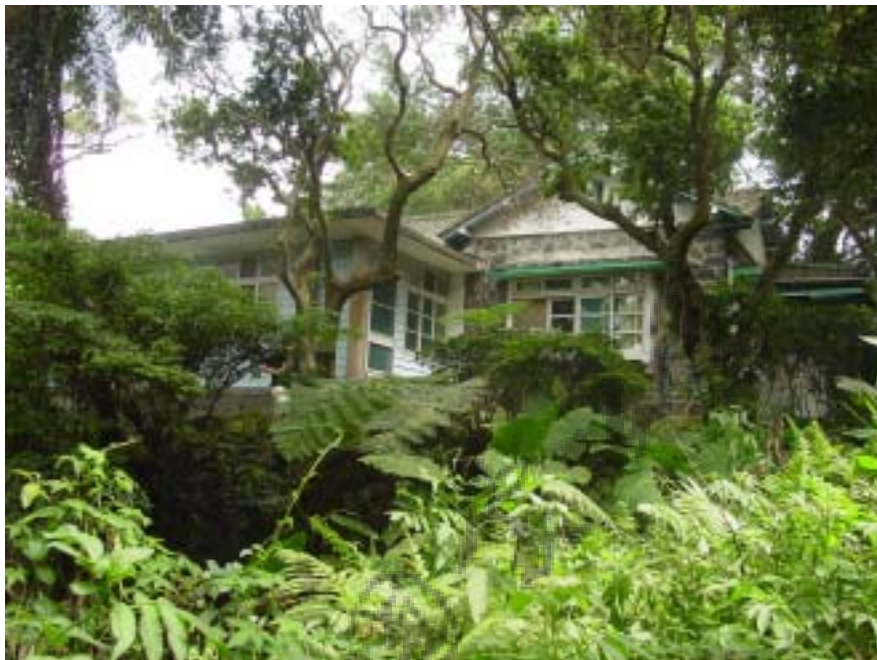
圖 0-38 後 16 現況照片  
(舊名：日人私宅；現名：台北市政府宿舍)

照片說明：後 16 為一層樓石造斜屋頂建築，屋頂覆以黑瓦片。

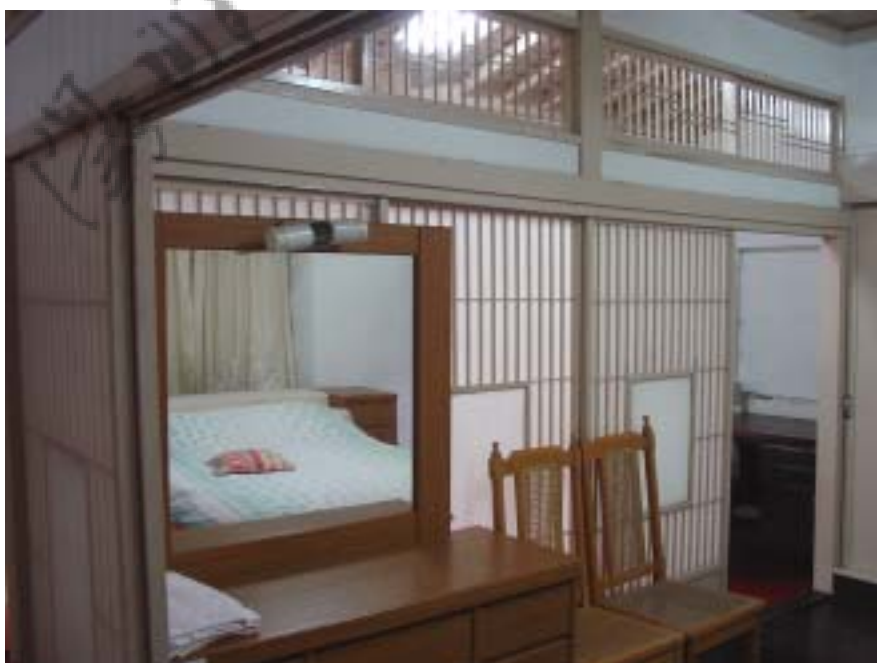
照片說明：室內空間，大致維持日式建築原貌。

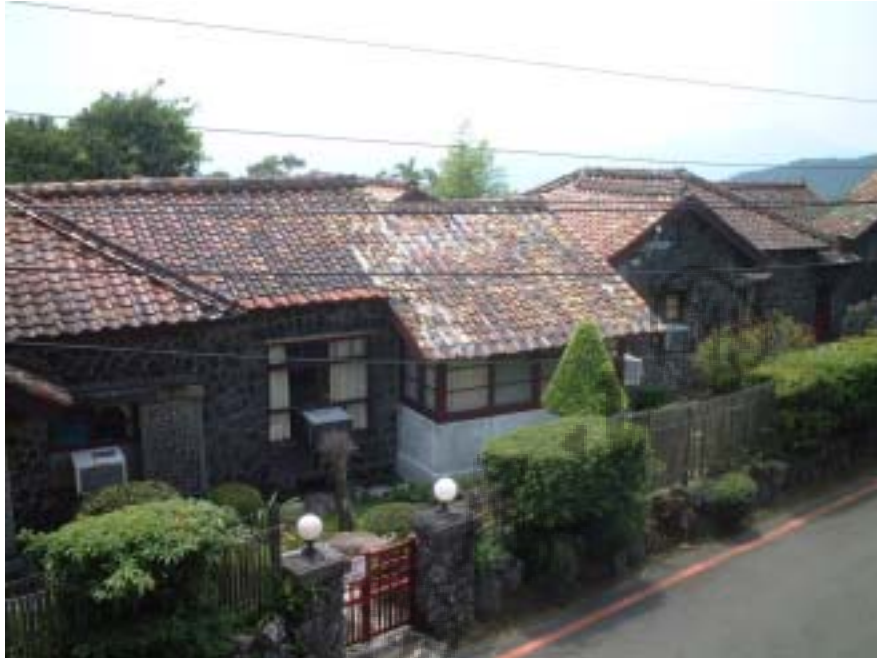
圖 0-39 後 17 現況照片  
(舊名：日人別莊；現名：AIT 招待所)

照片說明：後 17 為一層樓石造斜屋頂建築，屋頂覆以茶褐色瓦片。

| 現況及使用<br>狀況 | <p>日治時期用途：</p> <p>私人住宅。</p> <p>建物現況：</p> <p>建物為石造及木造建築，因有專人管理且經常修繕，整體現況良好，雖有部份加建之情形，但造型均能與原有建築物相融合，不致破壞整體外貌。</p> <p>使用現況：</p> <p>AIT 招待所。</p> | | |

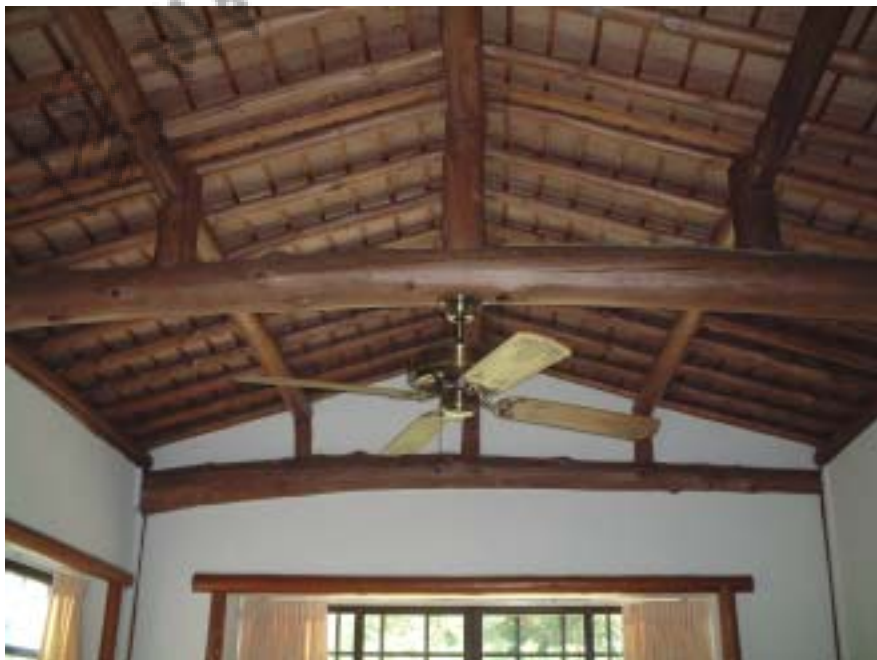
照片說明：於室內露出之造型優美之屋架結構。

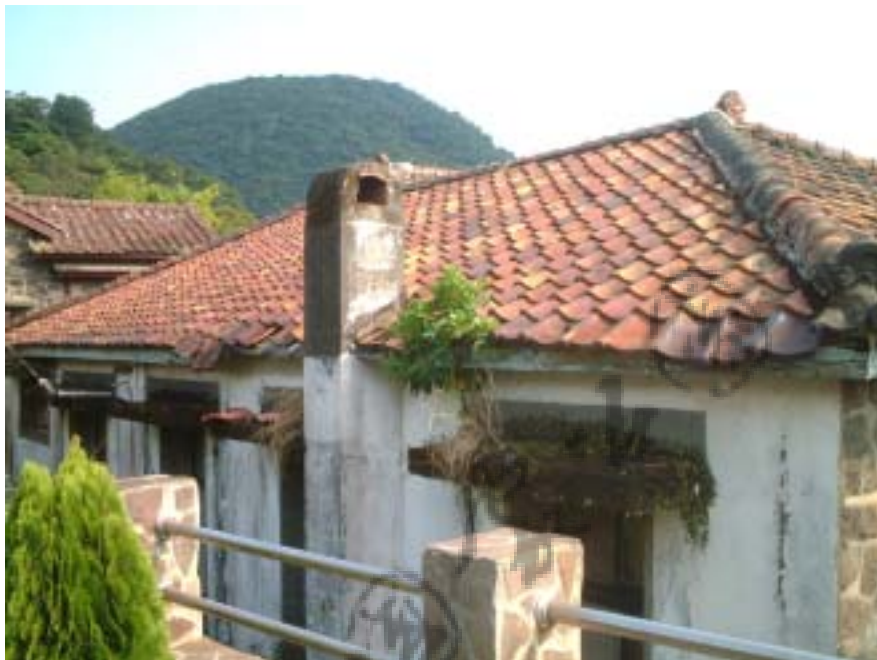
圖 0-40 後 18 現況照片  
(舊名：蘭精廬；現名：蘭精廬)

照片說明：後 18 為一層樓石造斜屋頂建築，屋頂覆以茶褐色瓦片。

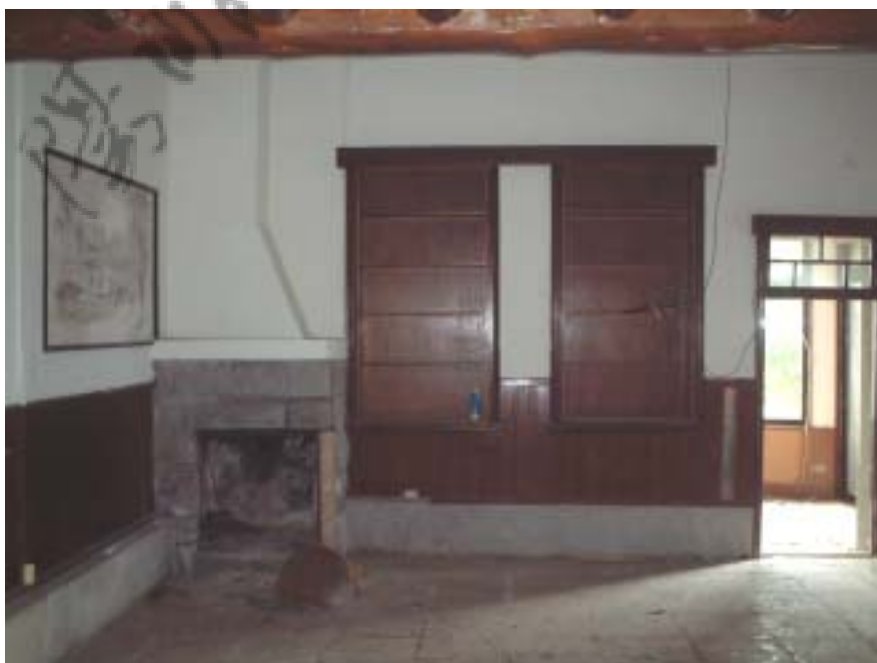
照片說明：室內空間為歐式，左側有一座壁爐。

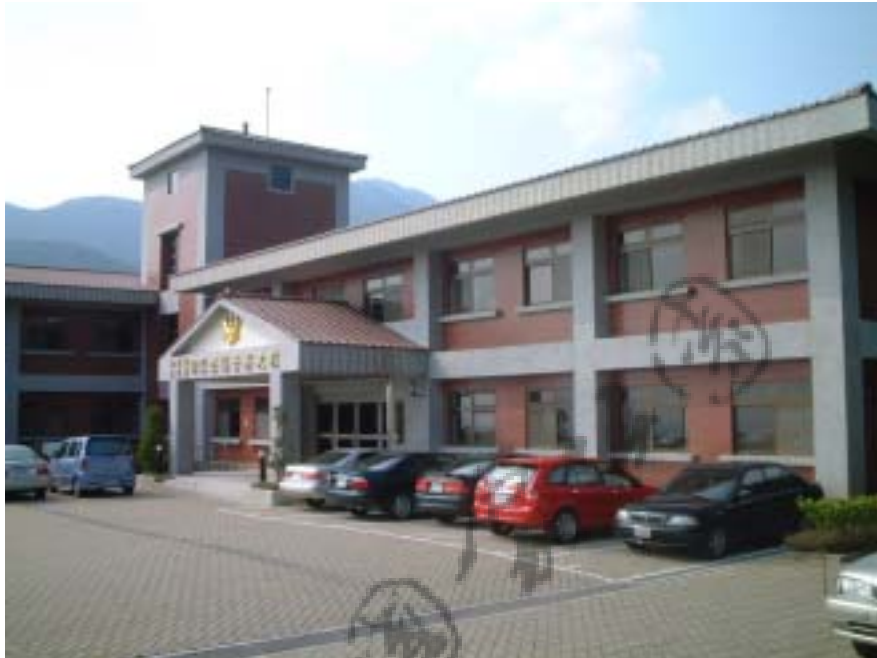
圖 0-41 後 19 現況照片

照片說明：後 19 國家公園警察大隊現貌，為二層樓鋼筋混凝土斜屋頂建築，屋頂覆以紅色瓦片。

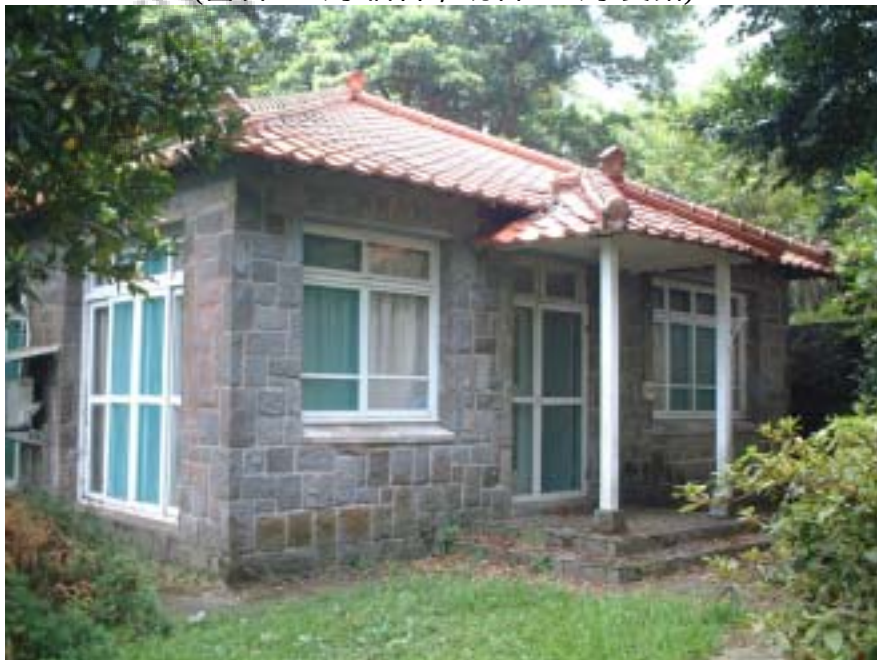
圖 0-42 後 20 現況照片

照片說明：後 20 為一層樓石造斜屋頂建築，屋頂覆以紅瓦片。

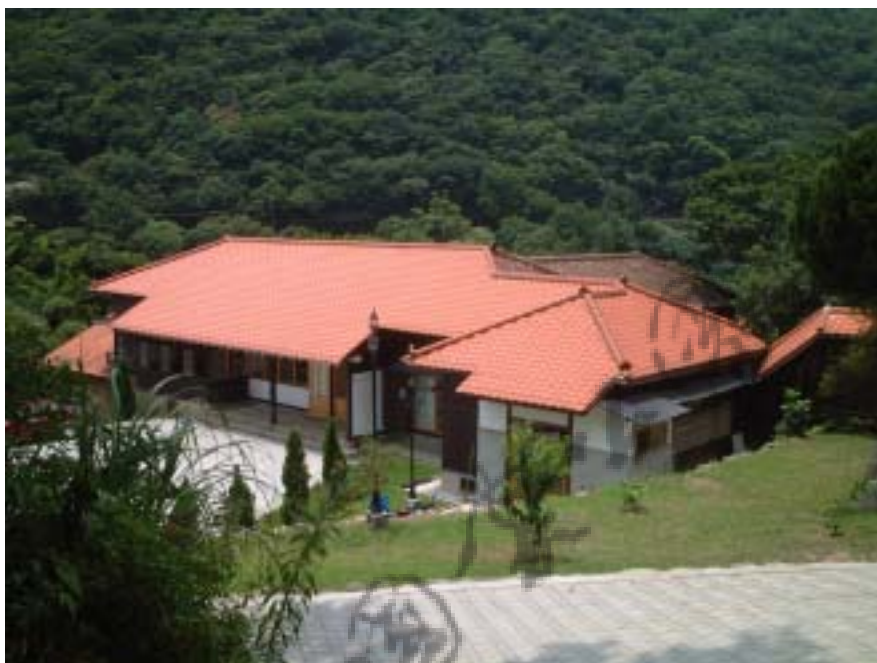
圖 0-43 外 1 現況照片  
(舊名：台灣銀行招待所；現名：台灣銀行招待所)

照片說明：外 1A 棟外觀，一樓木造斜屋頂建築，其後為紗帽山

| 現況及使用狀況 | <p>日治時期用途：<br/>台灣銀行招待所。</p> <p>建物現況：<br/>建物為木造建築，因有專人管理且經常修繕，整體現況良好，雖有部份因風災破壞修建，但造型均能與原有建築物相融合，不致破壞整體外貌。</p> <p>使用現況：<br/>台灣銀行招待所。</p> |

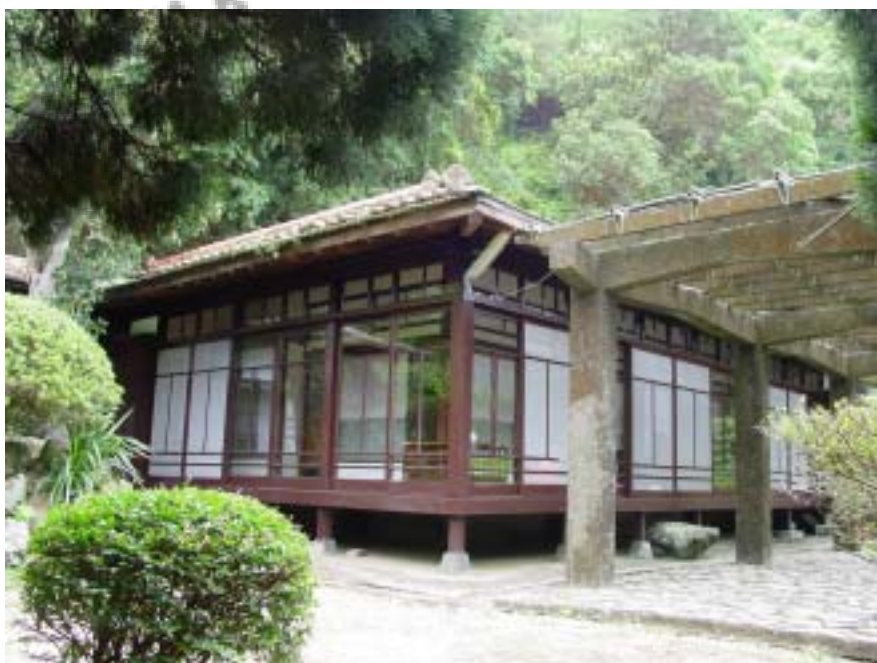
照片說明：外 1B 棟外觀，全面落地窗，便於觀賞庭園與進出庭園

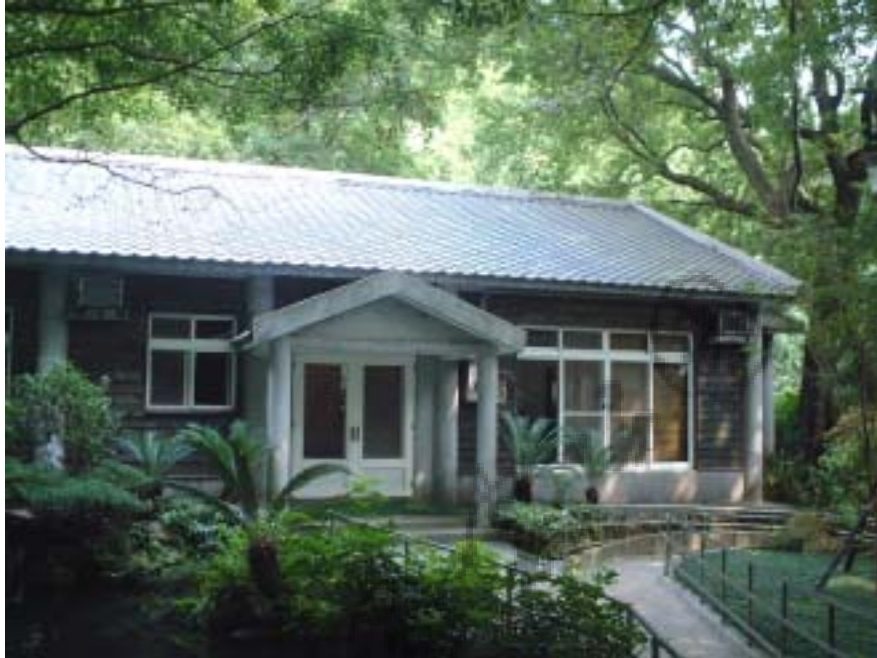
圖 0-44 外 2 現況照片  
(舊名：山本義信別莊；現名：台北市市長招待所)

照片說明：外 2 正面外觀，為一層樓鋼筋混凝土斜屋頂建築。

| 建築結構<br>特徵樣式 | <p>結構：</p> <p>樓層數：地上 1 層，地下 0 層</p> <p>屋頂材質：鋼筋混凝土、瓦</p> <p>壁面材質：鋼筋混凝土</p> <p>溫泉設備：溫泉浴室 3 間</p> <p>溫泉泉源：陽明山泉源</p> <p>特徵、樣式：</p> <p>原建物為一層樓木造斜屋頂建築，後因颱風破壞嚴重，整體予以重建為一層樓鋼筋混凝土斜屋頂建築，屋頂覆以銀灰色瓦片，外牆為鋼筋混凝土(外覆雨淋板)。周邊庭園景觀優美。</p> <p>鄰近的警衛室則保持原有之一層樓木造斜屋頂建築，屋頂覆以銀灰色瓦片，外牆為雨淋板。</p> | | |

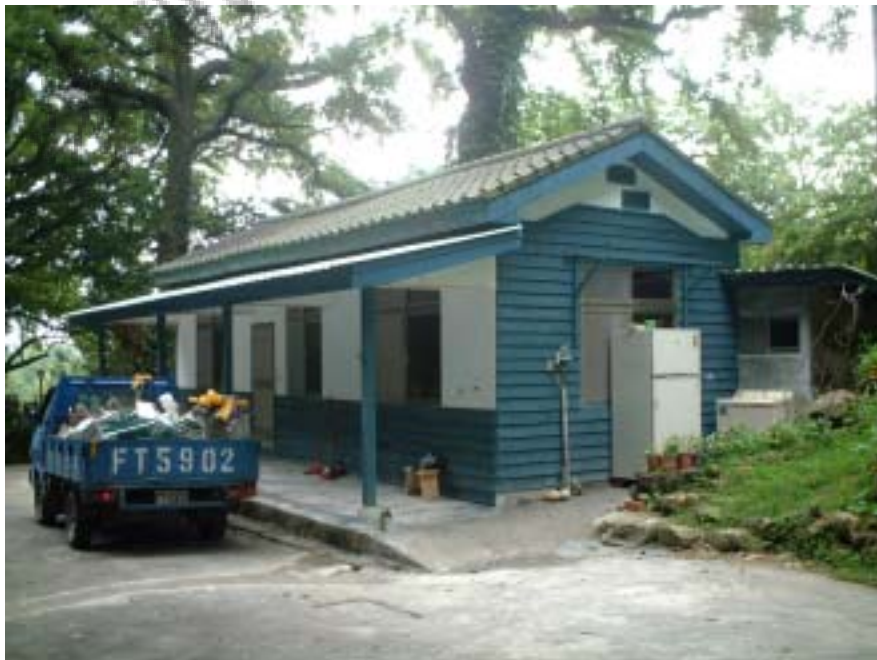
照片說明：警衛室，一樓木造斜屋頂建築

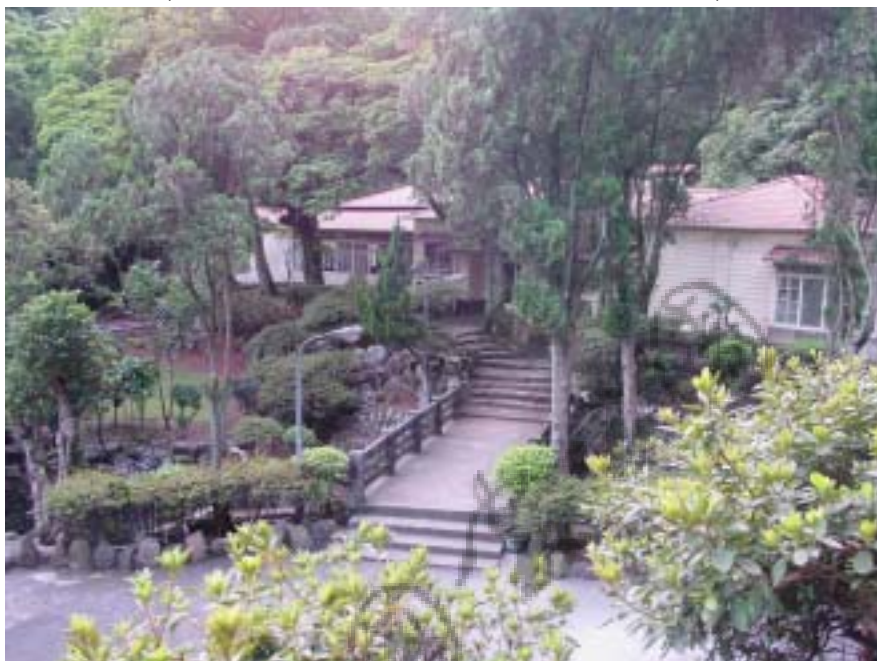
圖 0-45 外 3 現況照片  
(舊名：雙葉莊；現名：寶山建設招待所)

照片說明：外 3 建築物敷地全貌，有跨橋、溪流、庭園，整體景觀優美

| 現況及使用<br>狀況 | <p>日治時期用途：<br/>溫泉旅館。<br/>建物現況：<br/>建物為木造建築，因有專人管理且經常修繕，整體現況良好。但有一棟石造宿舍建築，因多年未使用及維護，已殘破。<br/>使用現況：<br/>寶山建設之招待所。</p> | | |

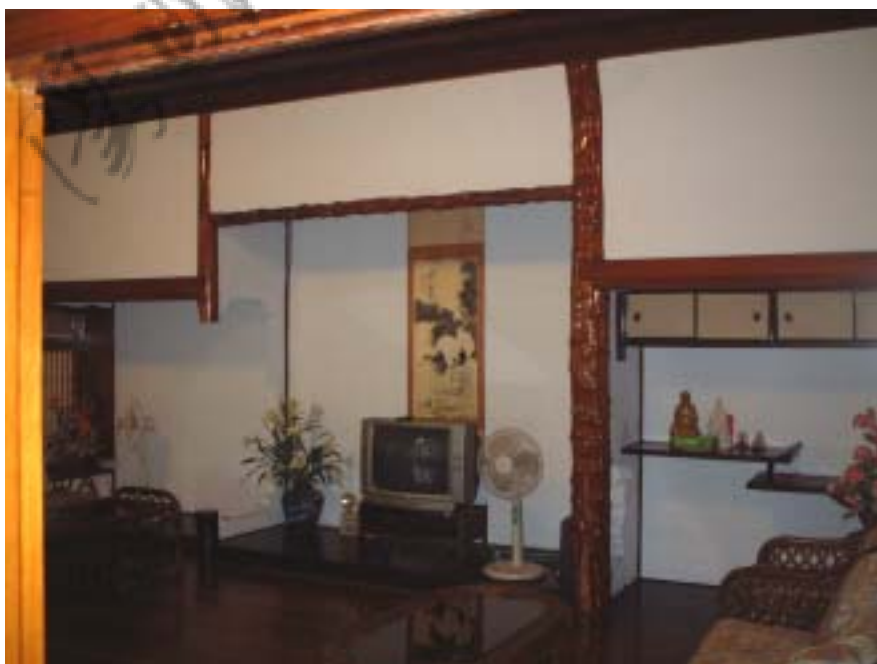
照片說明：室內主要座敷現況，床之間整體非常精美

寶山建設招待所在日據時代是雙葉莊旅館，這個座敷是用作宴會所使用的大廣間，一次可提供 20-30 人宴會使用，其規模在當時陽明山的旅館業中算是佼佼者，這個建築物原來推測供客人使用的客房居住只有四個房間，室內都有各自不同的設計，也是只有這種高級的旅館中才看的到的手法，每間的床之間也各有不同，甚至是天花板的模樣、材質都不相同，與日本國內的高級旅館不相上下，目前保存的狀態相當的良好。唯一遺憾者為包括座敷在內各客房的地板，原來都舖有榻榻米，現在均改為木製地板，幸好地板高度與原榻榻米高度相同，使空間比例不至破壞，仍保有原來日式座敷空間的氣氛。

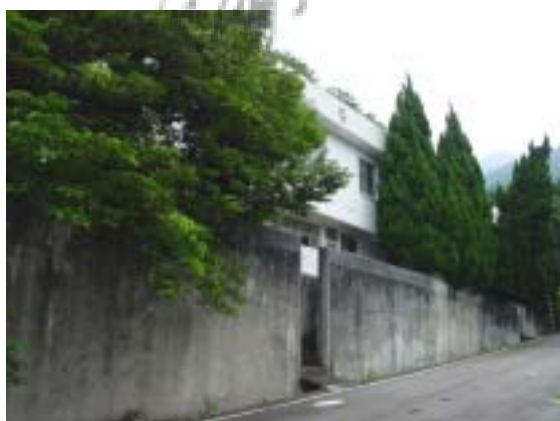
圖 3-1-4 前 1 於林間學校原址上新建之二層樓鋼筋混凝土造建築。

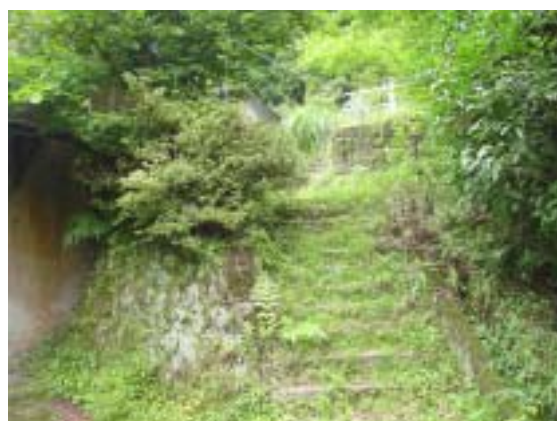
圖 3-1-5 前 1 目前遺留的砌石駁坎及石階梯遺跡

| 建議處理方式 | 建物已完全改建，不具保存價值；現有地形因大致保有創建時期原貌，建議儘量保存。 |

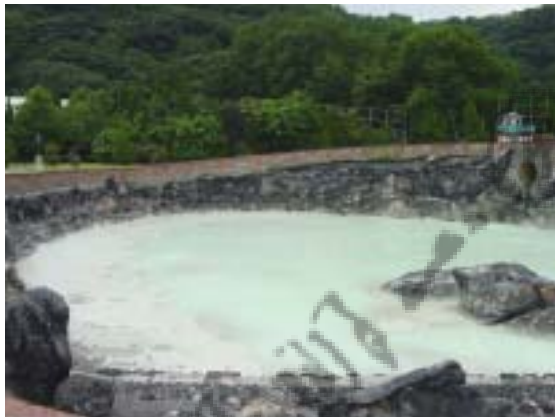
圖 3-1-10 前 2 中山樓泉源現貌，外圍加設圍牆。

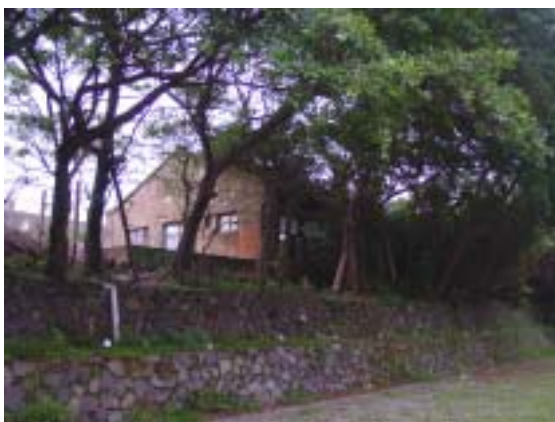
圖 3-1-17 前 4 位於水道事務所舊址處之  
已損毀建築。

| 建議處理<br>方式 | 建物已完全拆除，不具保存價值。 | | | |

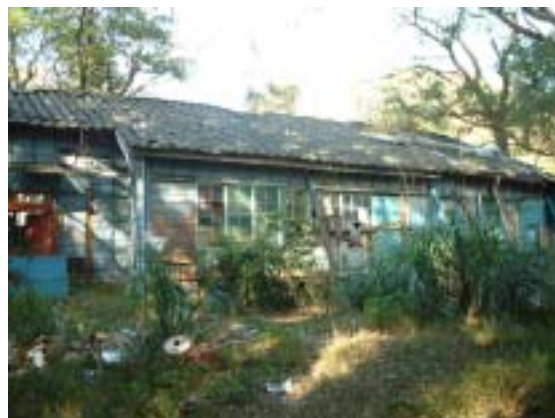
圖 3-1-21 前 6 眾樂園別館之一(78 號)，為一層樓木造斜屋頂建築，屋頂覆以黑瓦片，大致維持原貌，但損毀嚴重。

| 建議處理方式 | <p>1.80 號建築保持完整性高，具保存價值。</p> <p>2.78 號目前已損毀嚴重，若能予以修復，則具保存價值。</p> |

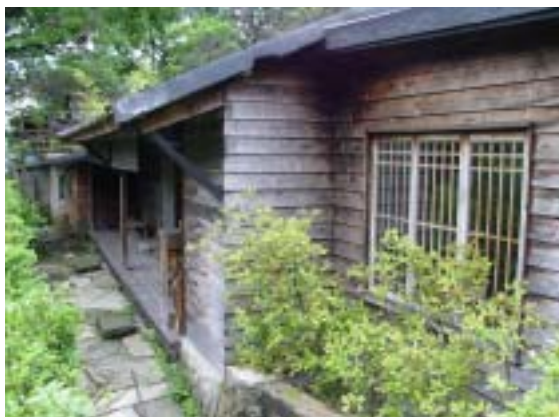
圖 3-1-22 前 6 眾樂園別館之一(80 號), 為一層樓木造斜屋頂建築, 屋頂現為金屬浪板, 大致維持原貌。

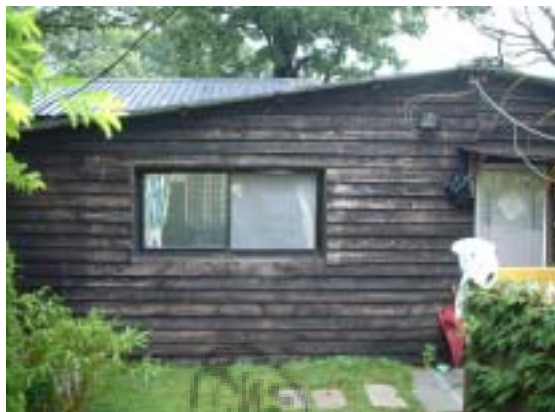
圖 3-1-23 前 6 眾樂園別館之一(76 號), 內觀已完全改建。

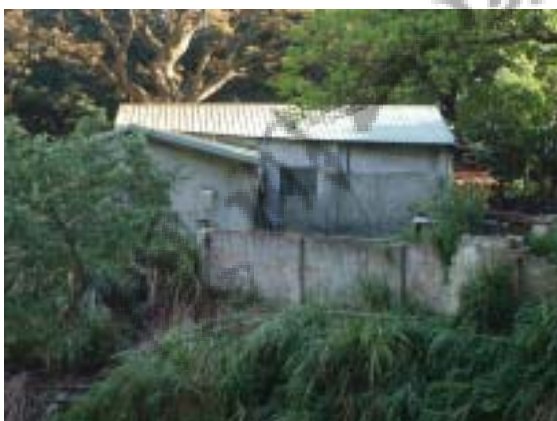
圖 3-1-29 前 7 建物現貌為一層樓磚造斜屋頂建築，屋頂覆以金屬浪板，建物後方為松溪。

| 建議處理<br>保存價值 | 建物整體型式已完全改建，不具保存價值。 | | | |

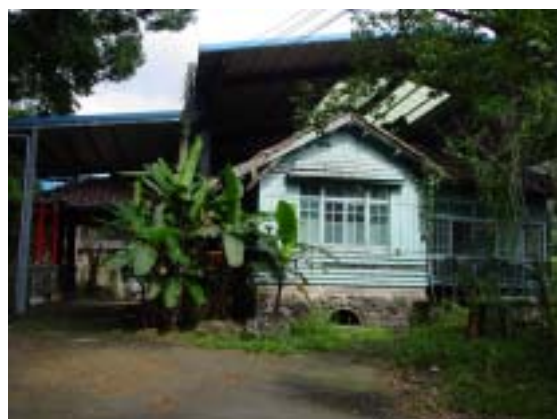
| 現況及使用狀況 | 日治時期用途：<br>皇太子訪台時之御休憩所<br>建物現況：<br>民國 86 年閒置以後，因無人居住，已日漸殘破，損毀情況相當嚴重。<br>使用現況：<br>台北市文化局擬進行修復整建中。 | | | |

圖 3-1-33 前 8 草山御賓館之洋館現況，為一樓木造斜屋頂建築，覆以黑瓦，外牆為雨淋板。

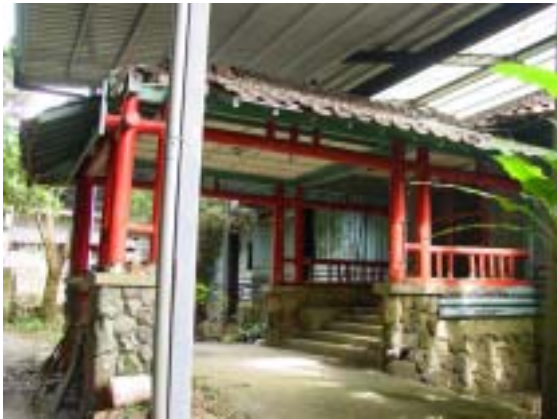
圖 3-1-34 前 8 入口門廊現況，木構部份損毀嚴重。

| 建議處理方式 | 本建築物已被指定為台北市市定古蹟，未來對於建物的使用可與台北市政府文化局相協調。 |

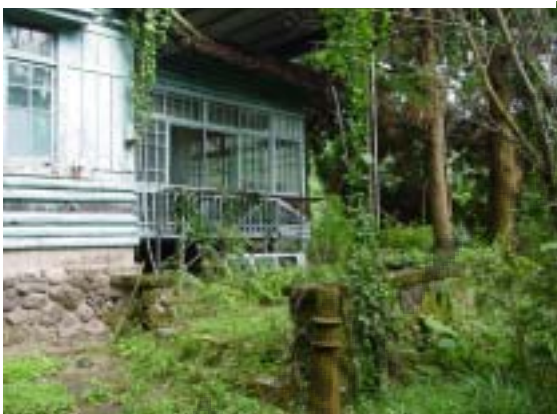
圖 3-1-36 前 8 洋館之基礎為石造，木構部份損毀嚴重。

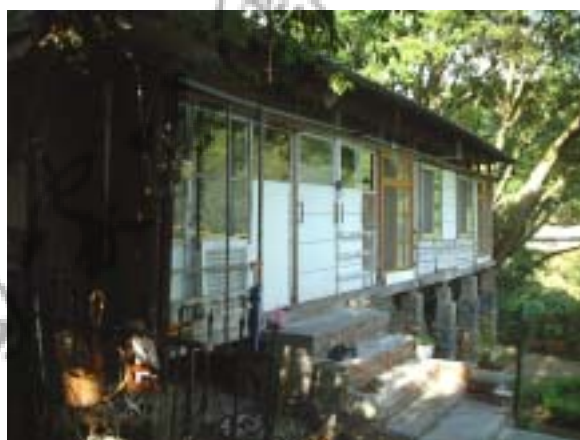
圖 3-1-44 前 10 草山警察療養所舊址上之建物，已部份改建，但仍保留許多相似之處，如基礎架高、落地窗等。

| 建議處理方式 | 部份保有日式木造建築型式的房舍，建議予以保存。 |

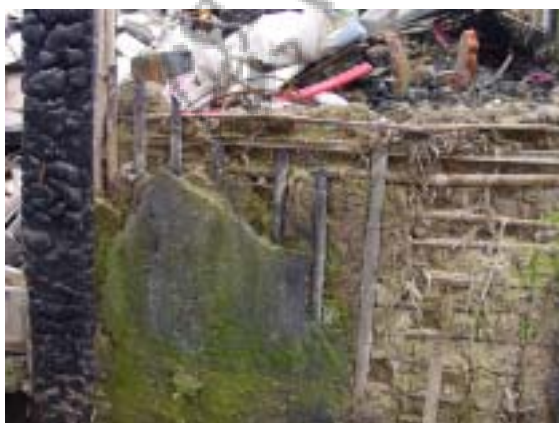
圖 3-1-45 前 10 舊址上已燒毀之建築，其內牆為編竹夾泥牆。

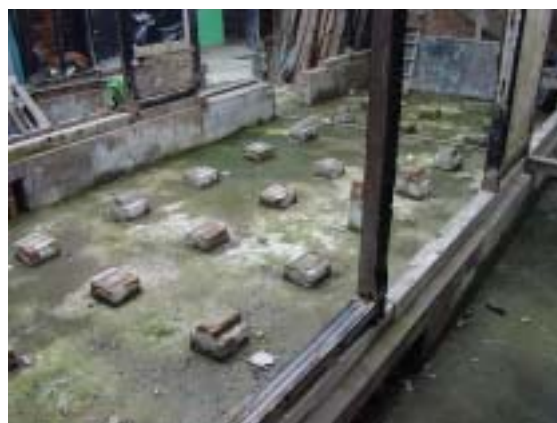
圖 3-1-46 前 10 舊址上已燒毀之建築，其基礎為杆欄式建築。

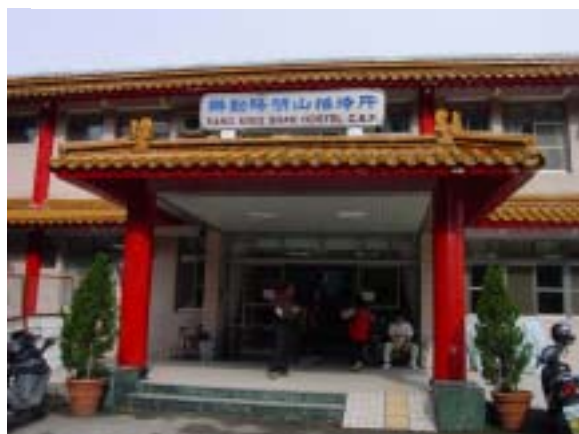
圖 3-1-56 前 12 巴旅館舊址上新建之聯勤陽明山招待所，為二層樓鋼筋混凝土建築。

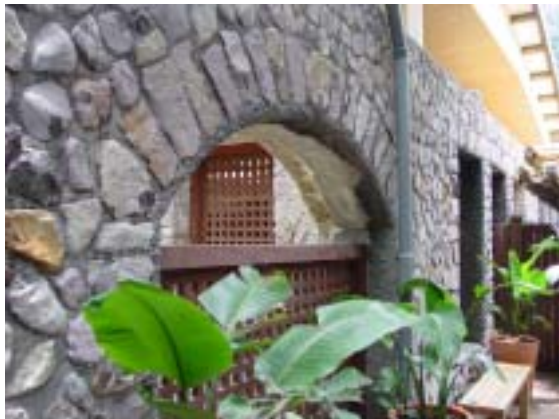
圖 3-1-57 前 12 巴旅館時期留下來的砌石外牆及拱窗。

| 建議處理方式 | 改建後之建物已不具保存價值，但至今保留下來日治時期的八角浴室及石造外牆保存價值高。 |

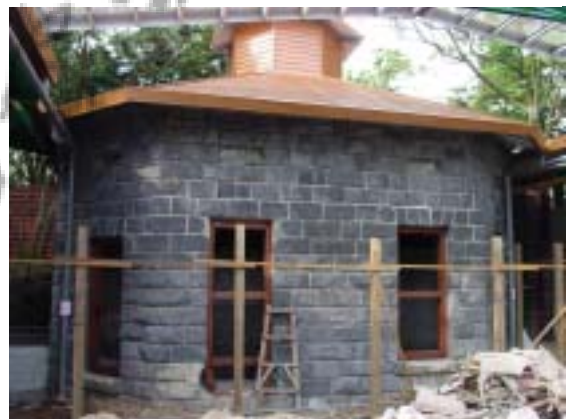
圖 3-1-60 前 12 巴旅館時期留下來的八角形溫泉浴室，部份已予以修建。

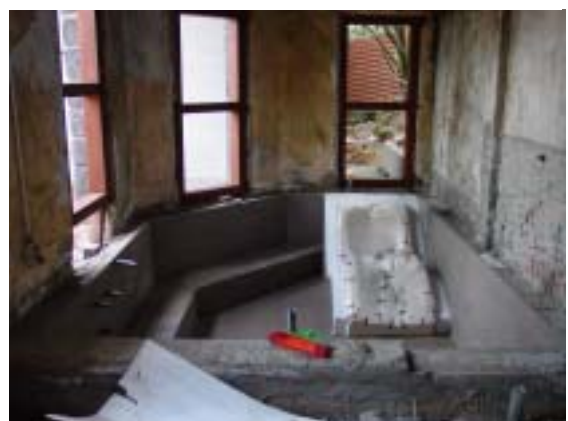
圖 3-1-62 前 12 八角溫泉浴室現況，室內已予以修建。

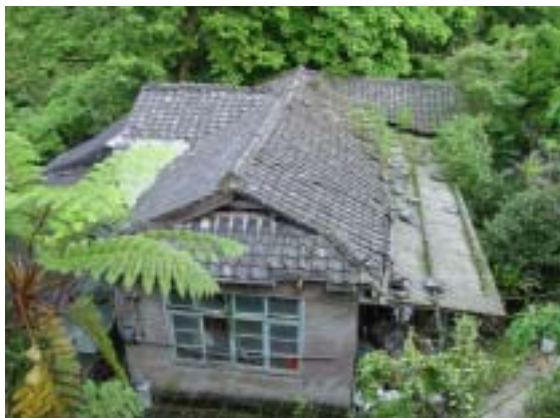
圖 3-1-64 前 13 為一層樓磚造斜屋頂建築，屋頂覆以黑瓦。

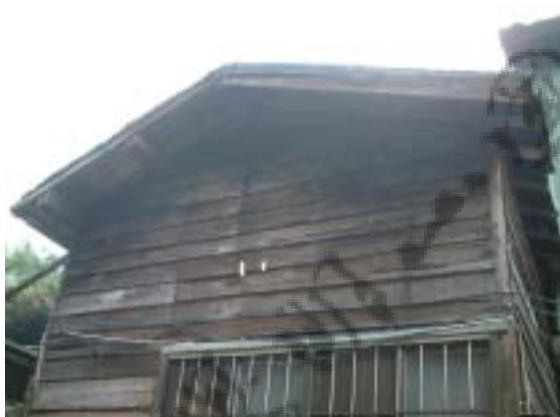
圖 3-1-66 前 13 部份外牆加設雨淋板。

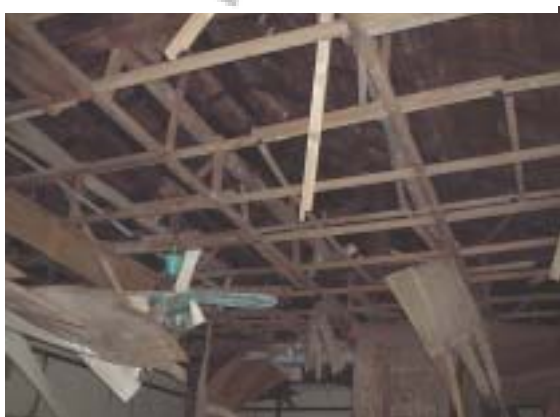
| 現況及使用<br>狀況 | 日治時期用途：<br>私人別墅。<br>建物現況：<br>建物外觀尚稱良好，但是室內狀況非常殘破，目前雖有人居住，但是僅對有使用的部份進行維修，整體狀況非常不佳。<br>使用現況：<br>台灣土地銀行宿舍。 | | |

圖 3-1-68 前 13 室內天花已完全毀壞，部份屋架亦嚴重損毀。

| 建議處理<br>方式 | 建物經使用者多次改建，整體外觀及室內空間改變甚多，且建物殘破，不具保存價值。 | | |

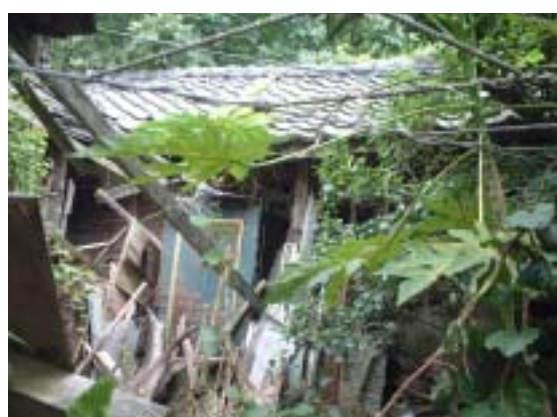
圖 3-1-69 前 13 部份建築物已頃毀。

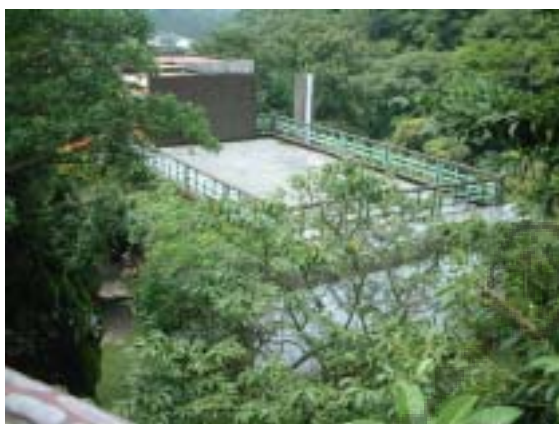
圖 3-1-70 前 14 建物現貌，已完全改建為二層樓鋼筋混凝土建築。

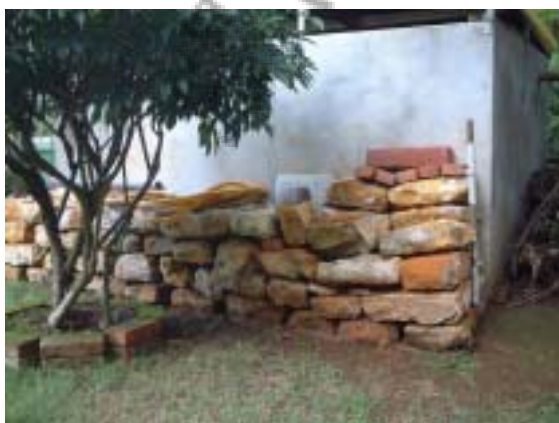
圖 3-1-72 前 14 舊有建物拆除後遺留之原有石材。

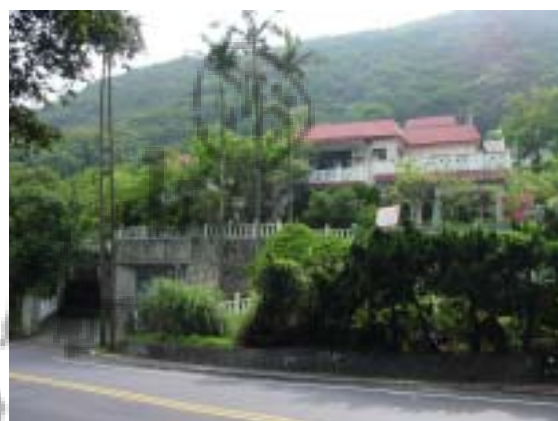
圖 3-1-85 前 16 新薺芳旅館舊址現貌，已改建為各式鋼筋混凝土建築。

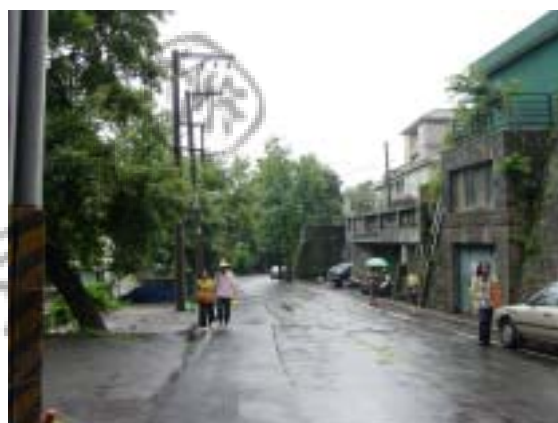
圖 3-1-89 前 17 出租旅館舊址，部份已改建為鋼筋混凝土建築。

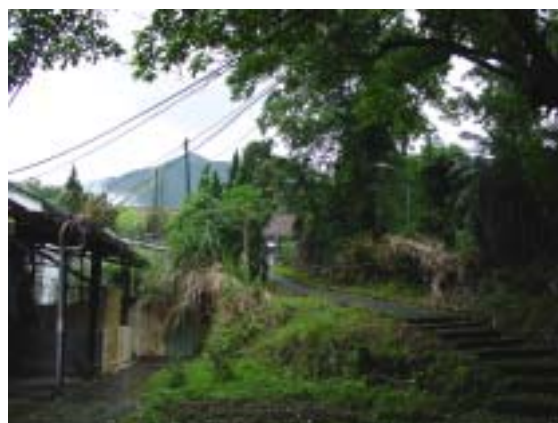
圖 3-1-91 前 17 出租旅館舊址，遺留有部份駁坎及階梯遺跡。

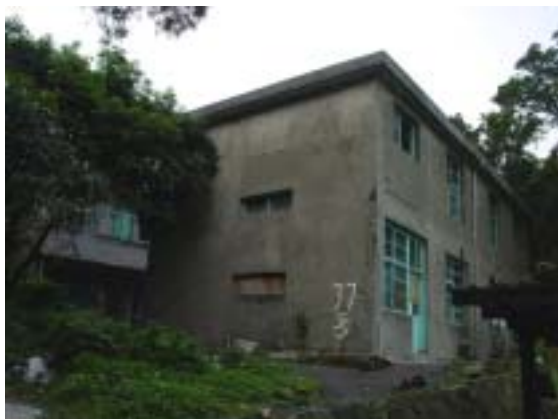
圖 3-1-94 前 18 若草屋旅館舊址現貌，已改建為二層樓鋼筋混凝土建築。

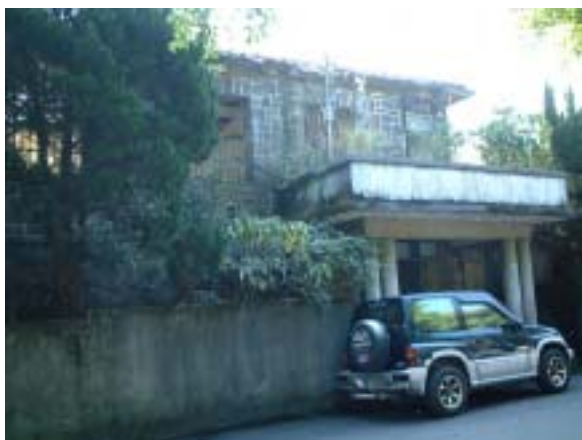
| 現況及使用<br>狀況 | 創建時期用途：<br>旅館<br>建物現況：<br>建物因狀況不佳，目前正進行拆除改建中。<br>使用現況：<br>醫療院所（修建中） | | | |

圖 3-1-95 前 19 陽明醫院拆除前外觀。

| 建議處理<br>方式 | 建築物已完全改建，不具保存價值。 | | | |

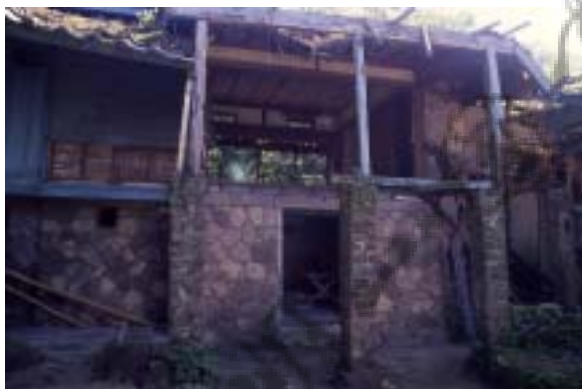
圖 3-1-96 前 19 陽明醫院之內牆為亂石砌法。

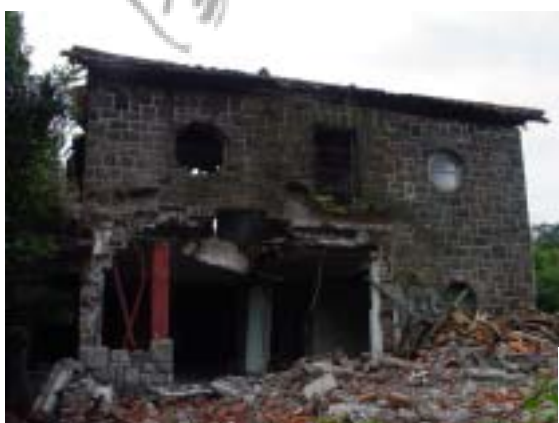
圖 3-1-97 前 19 陽明醫院之外牆為番子砥砌法。

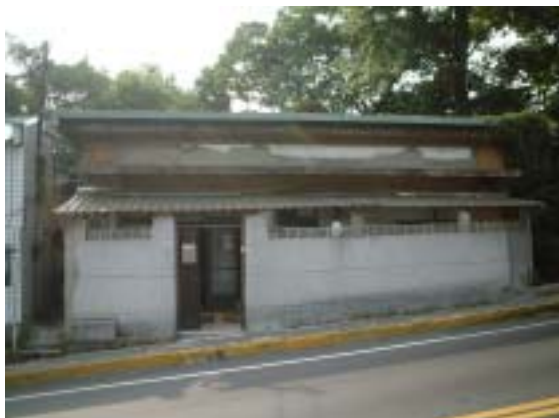
| 現況及使用<br>狀況 | 日治時期用途：<br>車站、車庫及辦公室。<br>建物現況：<br>建物整體外觀仍維持創建時期樣貌，僅加設圍牆及鐵皮屋頂；室內隔間有稍作變動及加設隔間，但未破壞整體隔局，整體現況仍佳。<br>使用現況：<br>台灣汽車客運股份有限公司宿舍 | | | |

圖 3-1-98 前 20 巴車庫現況，圍牆為後來加建，現為宿舍。

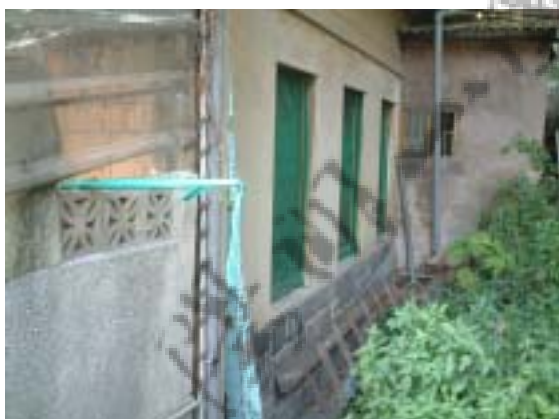
圖 3-1-100 前 20 外牆基礎為石造。

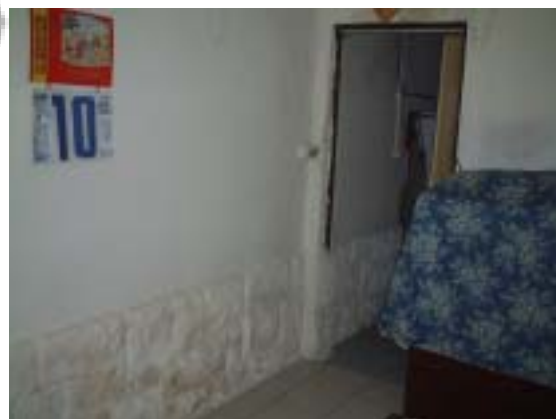
圖 3-1-101 前 20 室內空間仍保留舊有外牆之遺跡。

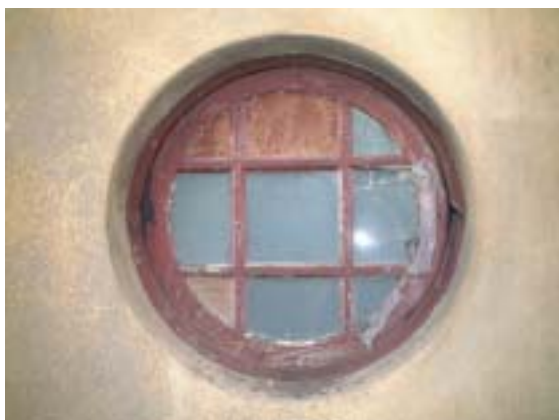
圖 3-1-102 前 20 現存原窗為創建時期即存在。

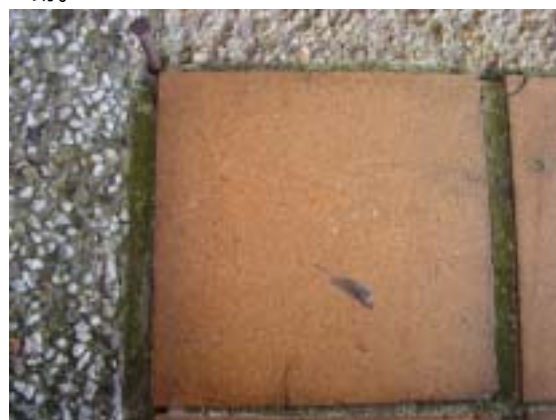
圖 3-1-103 前 20 正面外牆有粗面瓷磚裝飾。

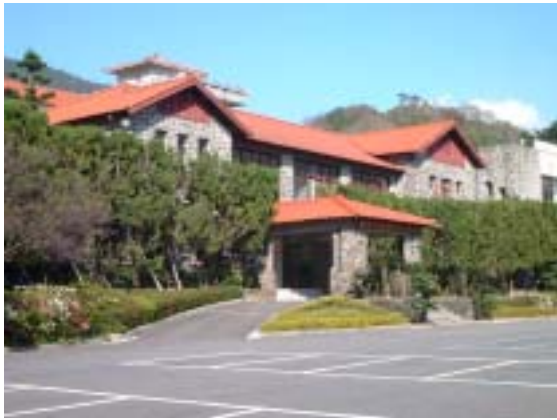
圖 3-1-109 前 21 眾樂園公共浴場正面現貌，現名為草山教師研習中心。

| 建議處理方式 | 建物大致保存日治時期原貌，保存價值高，本建築物已被指定為台北市市定古蹟。 |

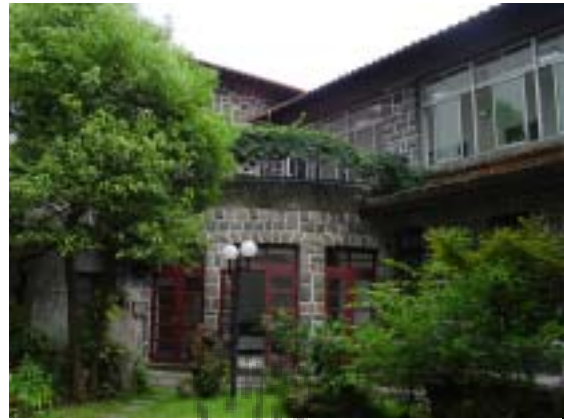
圖 3-1-110 前 21 背面外觀，大致維持原貌。

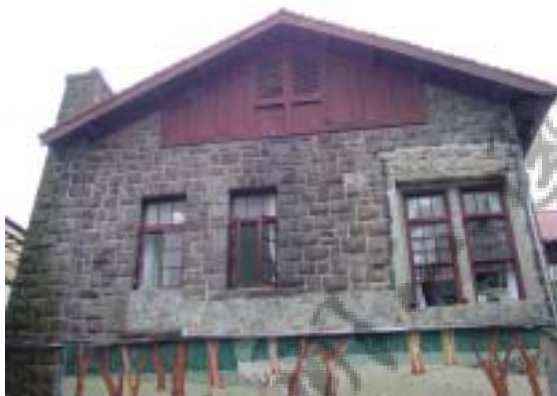
圖 3-1-111 前 21 石牆之砌法採番仔砥法處理。

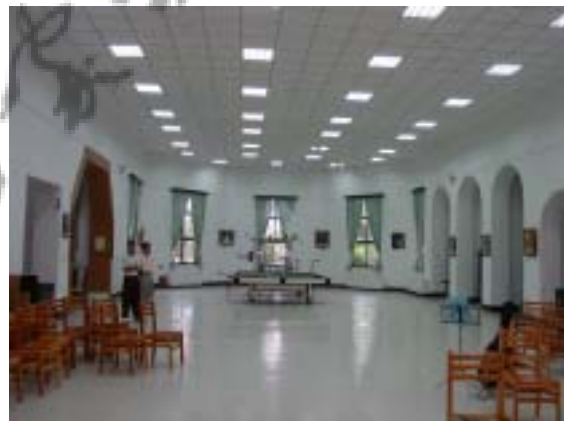
圖 3-1-112 前 21 原來為溫泉浴室之室內空間現貌。

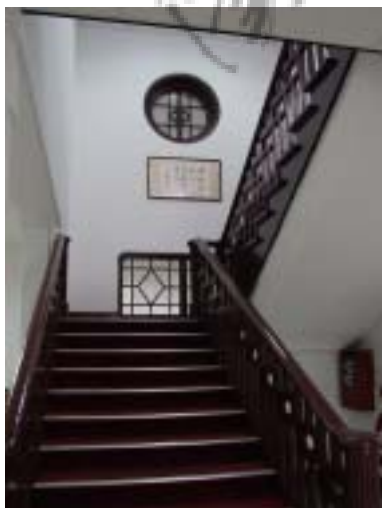
圖 3-1-113 前 21 入口玄關之木階梯維持原貌。

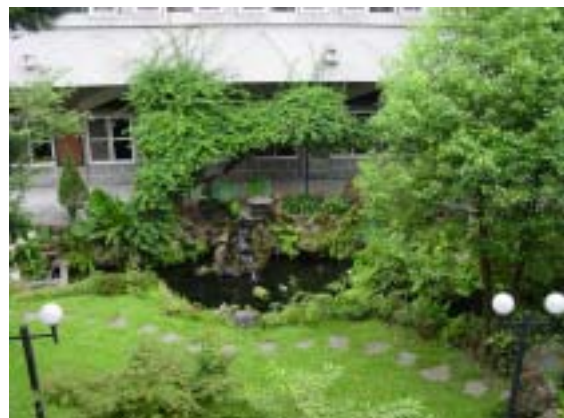
圖 3-1-114 前 21 庭園現況，有水池、景石及植栽。

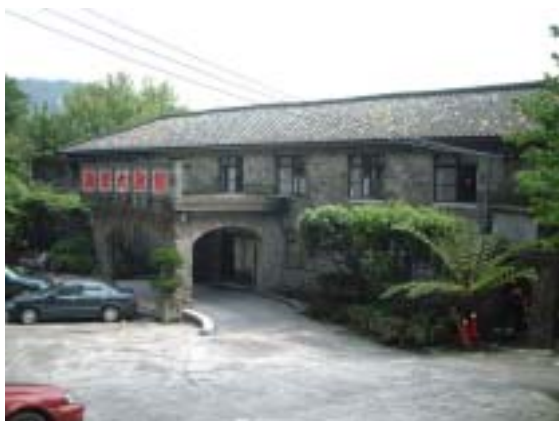
圖 3-1-121 前 22 國際大旅館外觀，為二層樓石造斜屋頂建築。

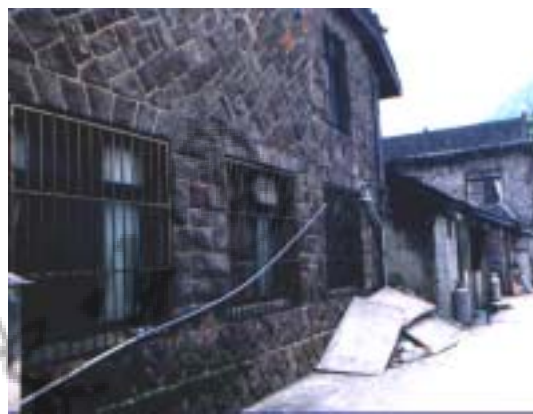
圖 3-1-122 前 22 石牆有多種砌法，包括人字砌、番仔砥砌及亂石砌。

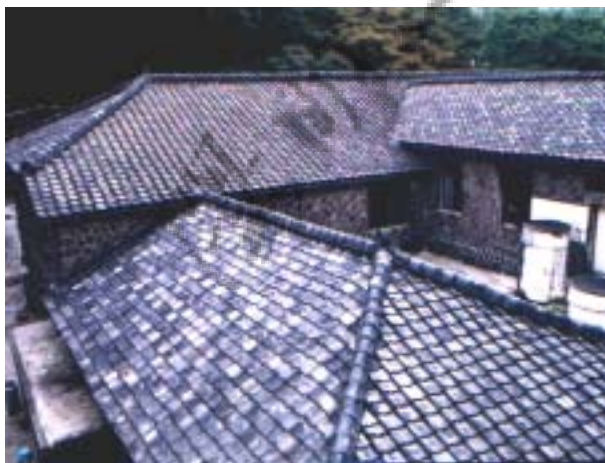
圖 3-1-123 前 22 屋頂現況，舖以黑色瓦片。

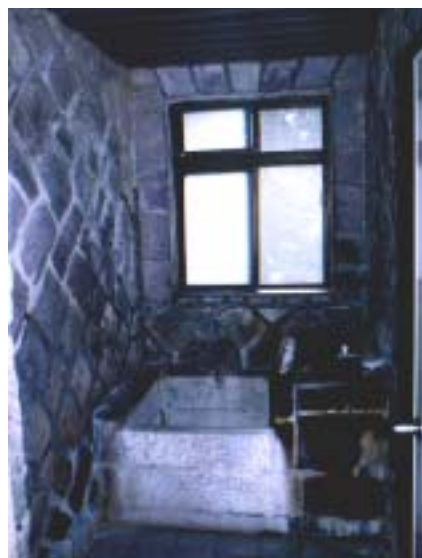
圖 3-1-124 前 22 溫泉浴室現況。

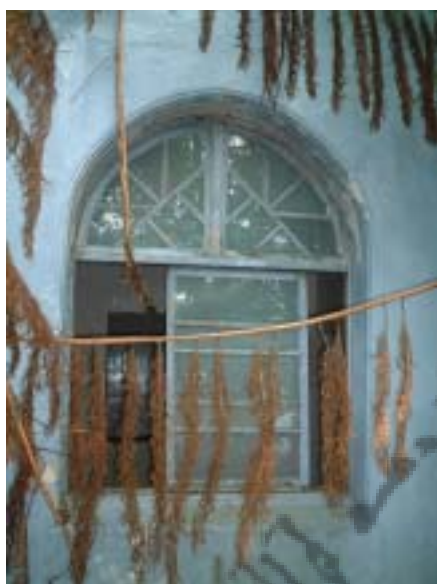
圖 3-2-3 後 1 木製拱窗，現況尚佳。

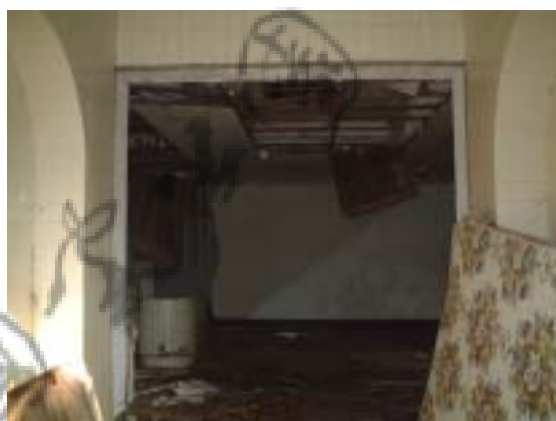
圖 3-2-4 後 1 由玄關望室內現況，裝修部份大都殘破，結構體尚稱良好。

| 備註 | <p>1.本建築雖非正統之日式建築，亦非日治時代所興建，但其甚具地區代表性，故仍納入本研究調查範圍。</p> <p>2.建築相當有特色，惜室內空間多已毀壞，建議予以修復利用，可以作為後山地區之解說據點。</p> <p>3.可為陽明山後山地方發展史之解說內容。</p> |
