# 陽明山國家公園

## 日式溫泉建築調查研究

內政部營建署陽明山國家公園管理處委託研究報告

# 陽明山國家公園 日式溫泉建築調查研究

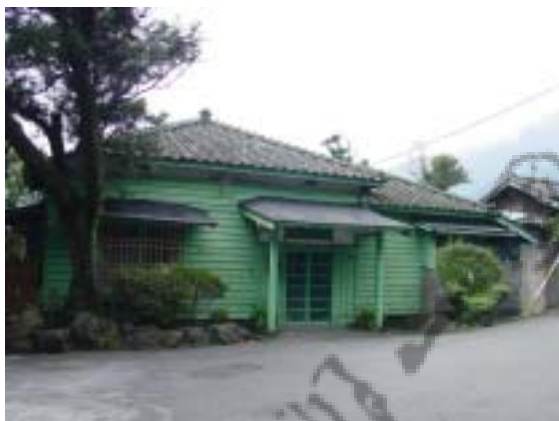
圖 3-2-6 後 2 正面入口外觀，一樓木造斜屋頂建築，黑色瓦片斜屋頂，雨淋板外牆。

| 建議處理方式 | 整體木構建築保存狀況良好，建築細部非常精美，雖有部份已改建，但仍具保存價值，保存價值高。 |

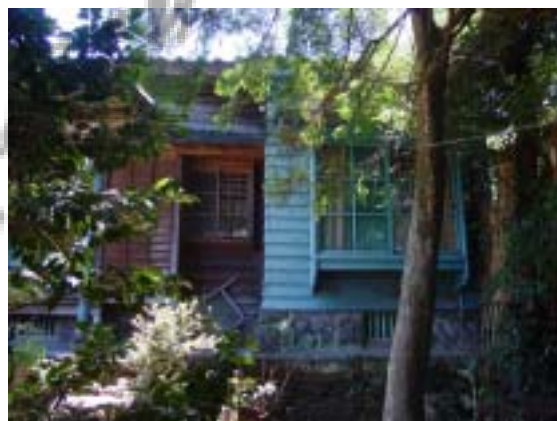
圖 3-2-7 後 2 側面外觀，基礎為石造，雨戶及戶袋仍有保留。

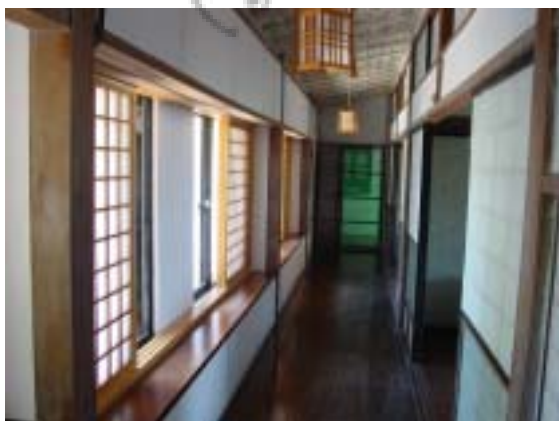
圖 3-2-8 後 2 室內迴廊，為木質地板，左側窗戶為近年修建。

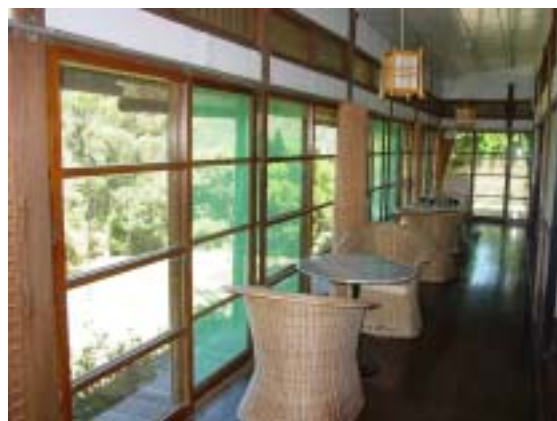
圖 3-2-9 室內迴廊，大面積落地窗的設置，利於欣賞庭園及進出庭園。

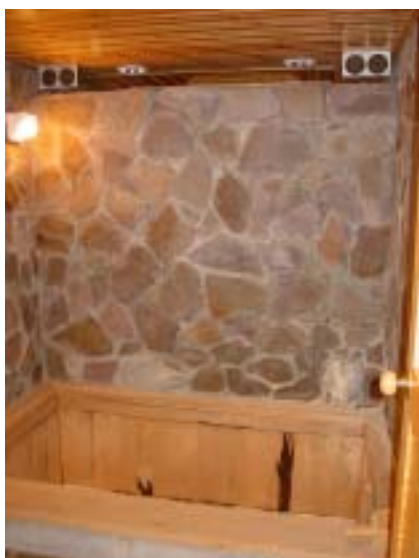
圖 3-2-10 後 2 溫泉浴室，目前已改建為檜木浴池。

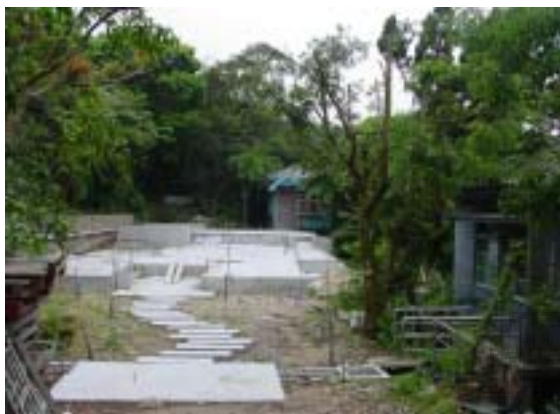
| 歷史沿革<br>(訪談) | 1.為台灣電力株式會社之招待所(俱樂部)，這棟比別館(後 2)那棟更早興建。<br>2.國民政府接收後曾借給陳誠住，一直借他住到過世，之後歸懷還給台灣電力股份有限公司。<br>3.近期因建物損毀嚴重，目前仍在進行修建工程，但主建物幾皆已拆除。 | | | |

圖 3-2-17 後 3 原有四棟建築，目前僅剩兩棟。

| 建議處理方式 | 現存的建物雖內部空間進行改建，但其外觀仍保持原貌，具保存價值，保存價值高。 |

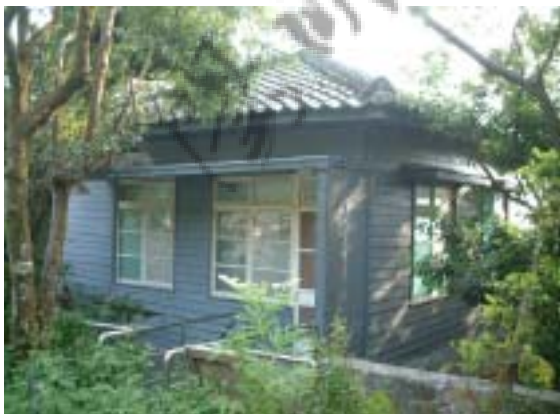
圖 3-2-19 後 3B 棟為二層斜屋頂木造建築，一樓為溫泉浴室，二樓為警衛居所。

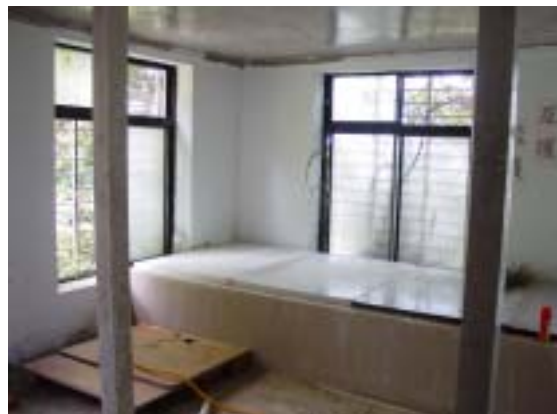
圖 3-2-20 後 3 警衛居所室內現況。

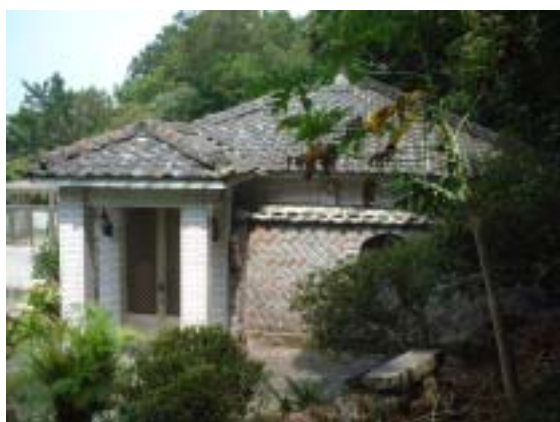
圖 3-2-22 後 4 為一層石造斜屋頂建築，外觀部份已改為鋼筋混凝土外貼二丁掛。

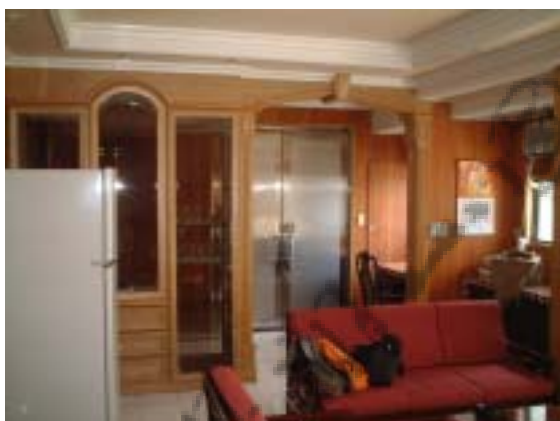
圖 3-2-24 後 4 室內空間已完全改觀。

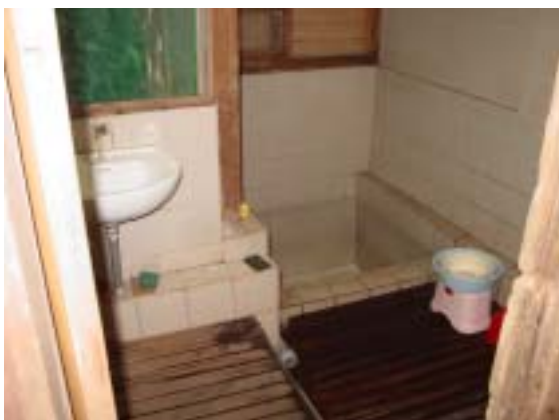
圖 3-2-33 後 5 溫泉浴室現況，依舊貌改建。

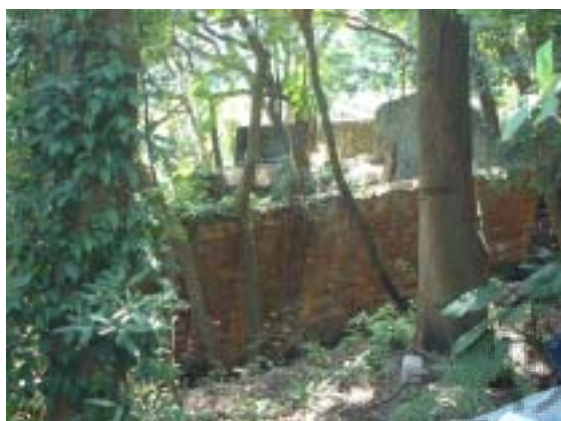
圖 3-2-36 後 6 已嚴重損壞之其中一棟建築，目前僅剩磚牆。

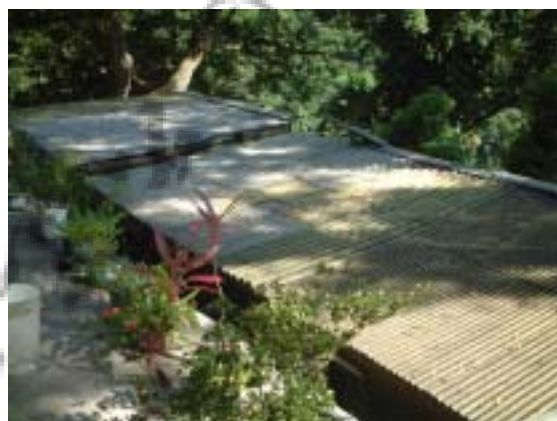
圖 3-2-37 後 6 目前有人居住的部份，屋頂已改為塑膠浪板。

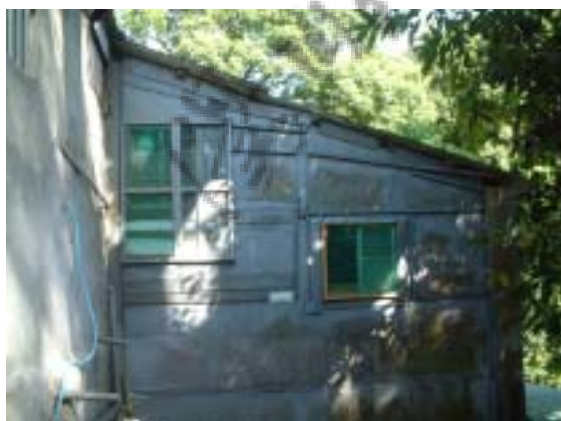
圖 3-2-38 後 6 現存建築，外觀已完全改變。

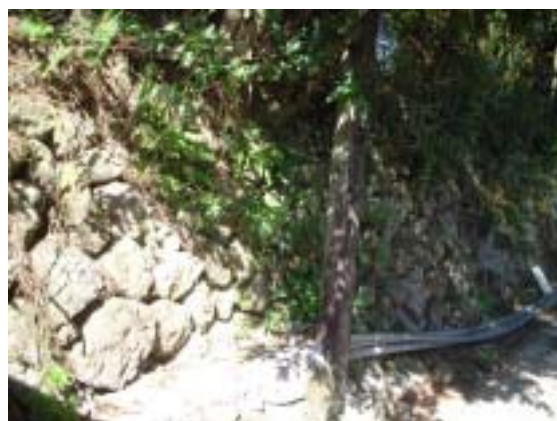
圖 3-2-39 後 6 遺留的庭園砌石遺跡。

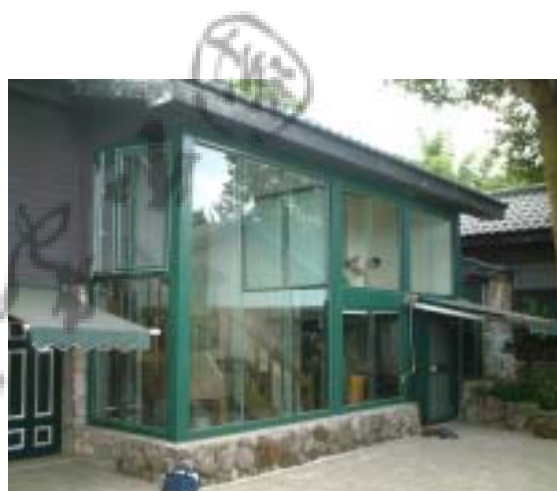
圖 3-2-41 後 7 由內側觀之，實為利用地形高差興建的二層樓建築，但外觀已改建。

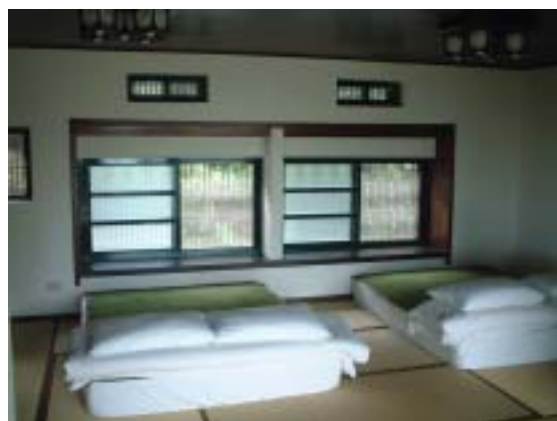
圖 3-2-43 後 7 室內二樓現況，已完全改建。

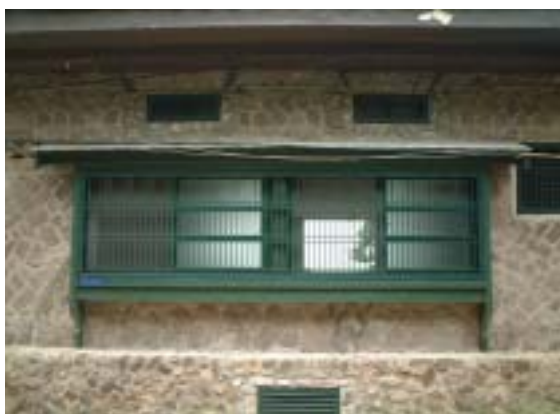
圖 3-2-48 後 7 外牆方窗, 圍欄以金屬仿原貌製成。

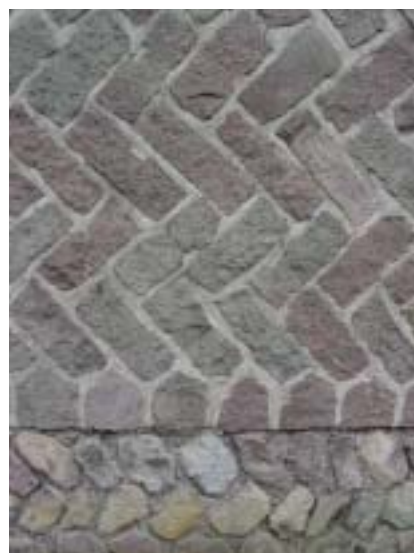
圖 3-2-49 後 7 人字砌法(上方)、亂石砌法(下方)。

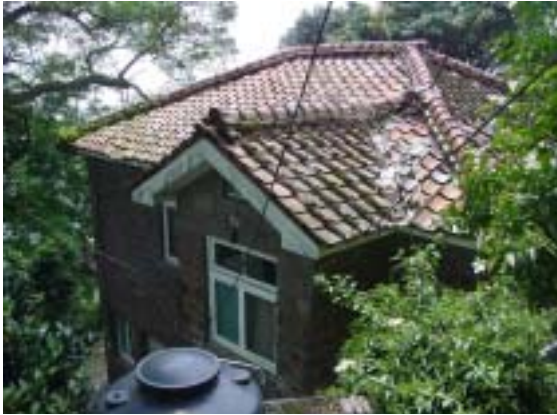
圖 3-2-51 後 8 為二層樓石造斜屋頂建築，覆以茶褐色瓦片。

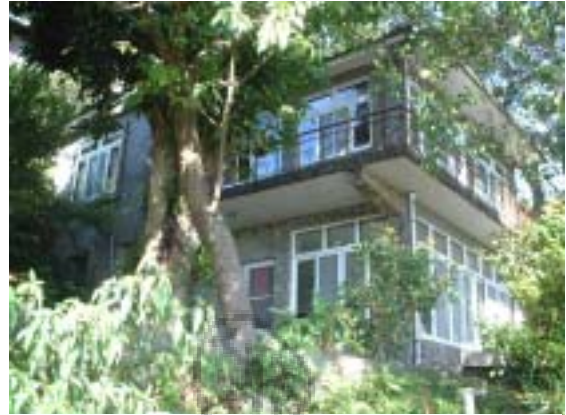
圖 3-2-52 後 8 面對庭園側均大面積開窗，以欣賞庭園及眺景。

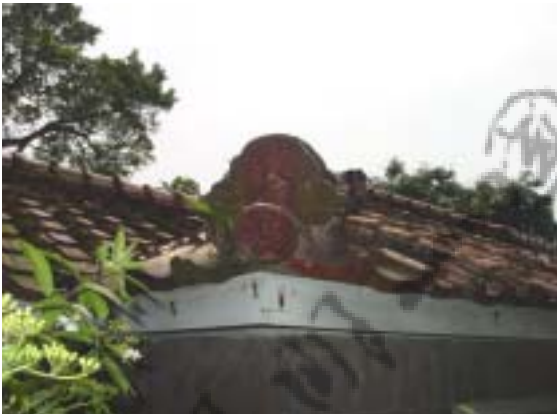
圖 3-2-53 後 8 屋脊收邊，仍保有日式建築之鬼瓦型式。

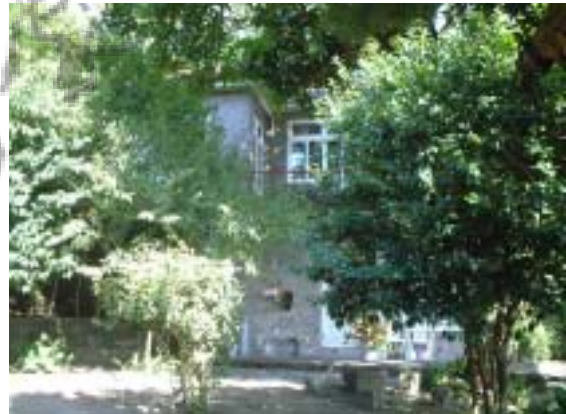
圖 3-2-54 後 8 庭園配置簡單，僅有石桌椅及植栽。

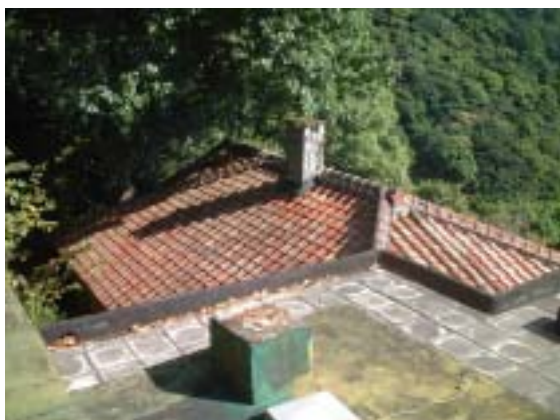
圖 3-2-55 後 9 為一層樓石造斜屋頂建築，外觀仍維持原貌，覆以茶褐色瓦片。

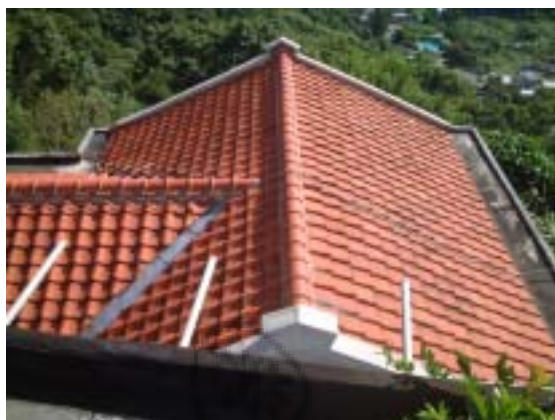
圖 3-2-56 後 9 為二層樓石造斜屋頂建築，外觀已大致改建，覆以紅色瓦片。

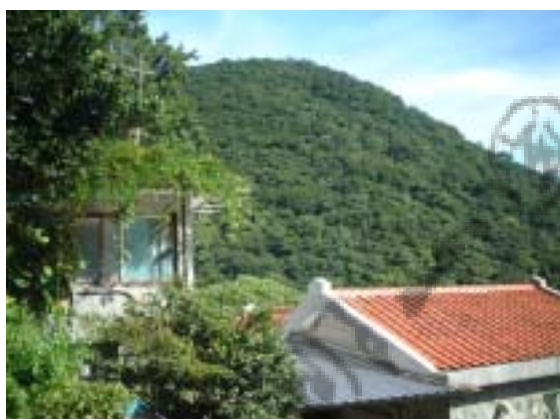
圖 3-2-57 後 9 左側為二層樓鋼筋混凝土建築，可以眺望紗帽山。

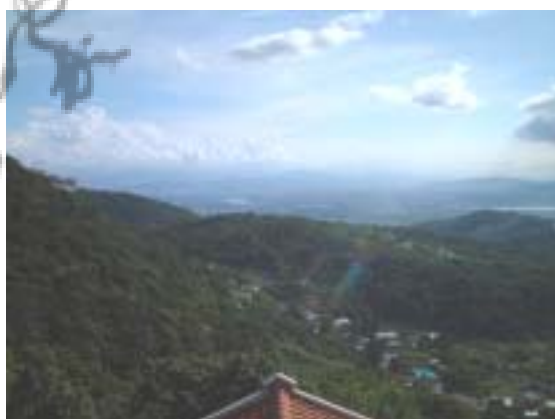
圖 3-2-58 後 9 可以遠眺台北盆地、關渡平原及觀音山。

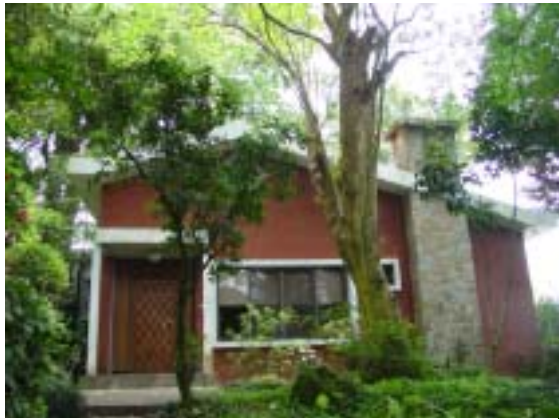
圖 3-2-59 後 10 為一層樓鋼筋混凝土斜屋頂建築，具有歐式風格。

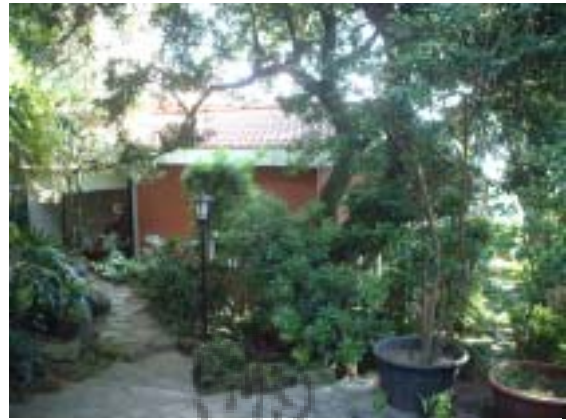
圖 3-2-60 後 11 屋頂覆以紅色瓦片，庭園景觀尚稱優美。

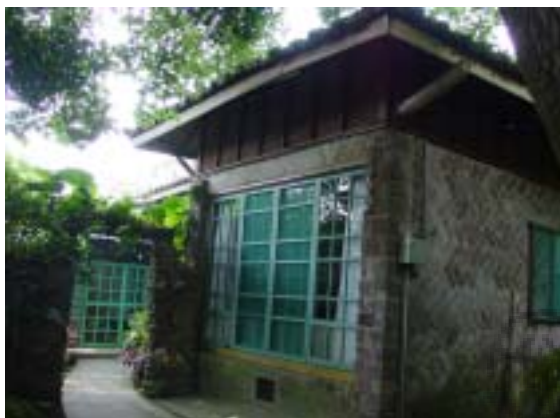
圖 3-2-63 後 11 為一層樓石造斜屋頂建築，外觀仍維持原貌，覆以黑色瓦片。

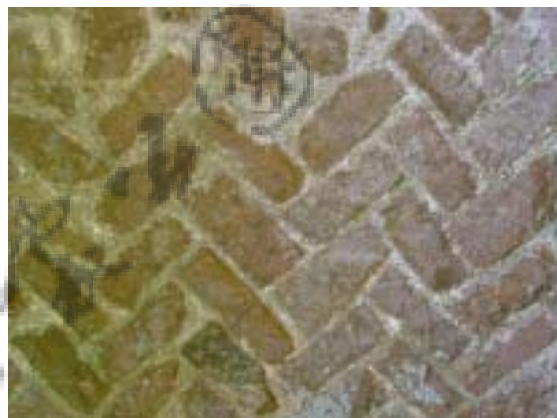
圖 3-2-64 後 11 石牆以人字砌法處理。

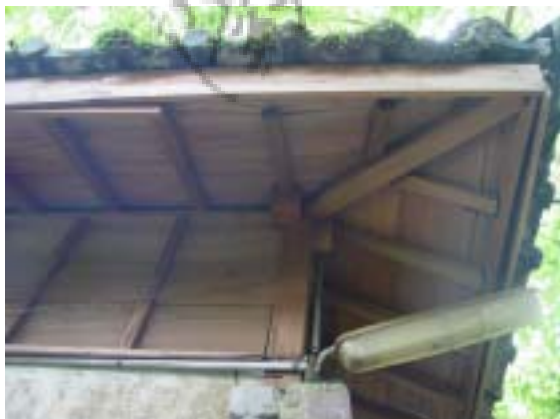
圖 3-2-65 後 11 牆身接近屋簷處，以雨淋板處理。

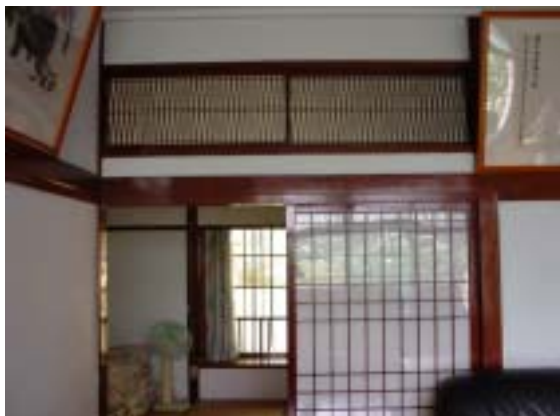
圖 3-2-67 後 11 室內空間仍維持日式建築的特色。

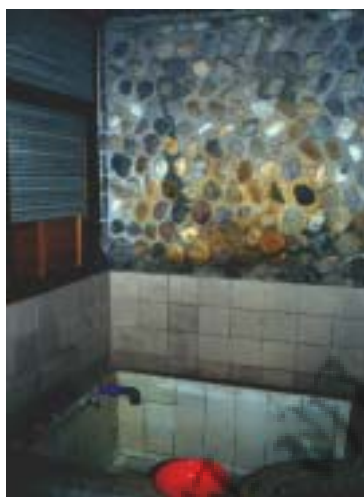
圖 3-2-69 後 11 浴室現況，依原貌改建。

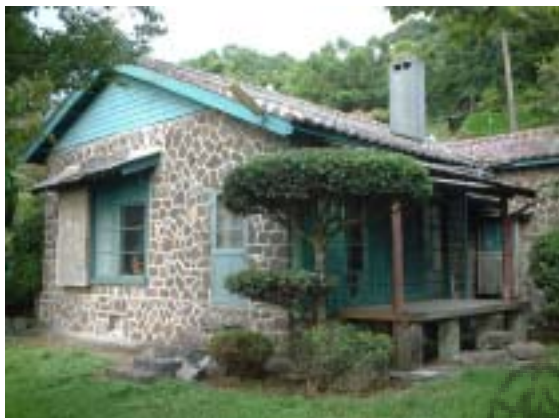
圖 3-2-74 後 12 為一層樓石造斜屋頂建築，屋頂覆以黑瓦。

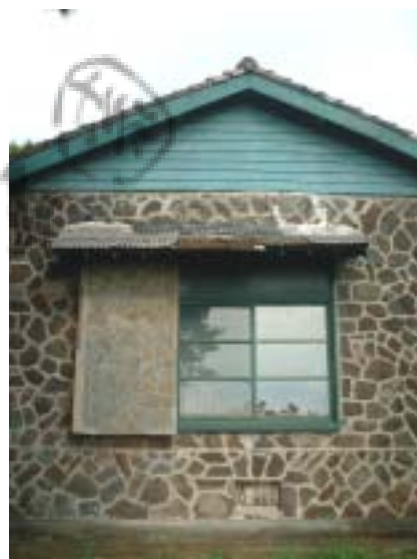
圖 3-2-75 後 12 石牆以亂石砌法處理，戶袋亦為石造。

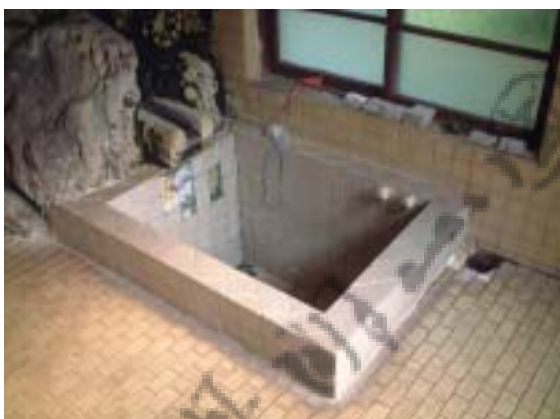
圖 3-2-80 後 12 溫泉浴室現況，依原貌修建。

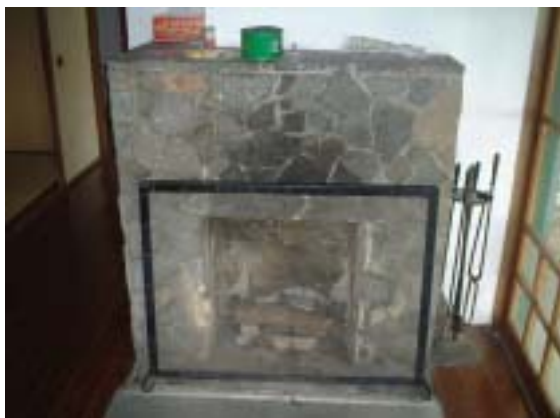
圖 3-2-82 後 12 壁爐，目前仍有使用。

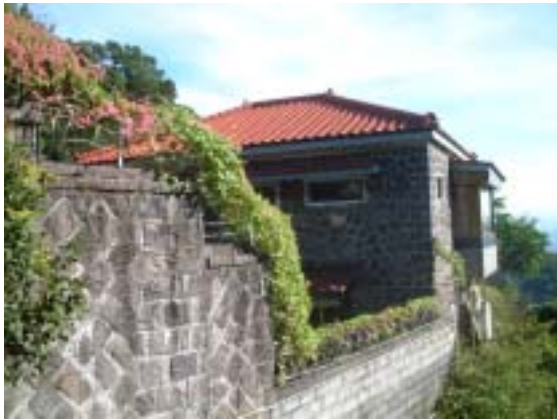
圖 3-2-85 後 13 為二層樓石造斜屋頂建築，屋頂覆以紅瓦片。

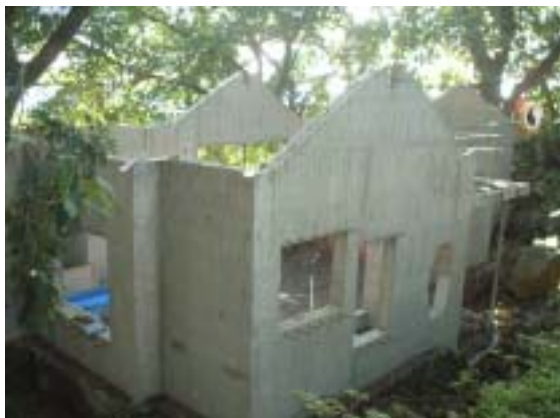
圖 3-2-87 後 14 之 87 號重建狀況，以鋼筋混凝土為結構體。

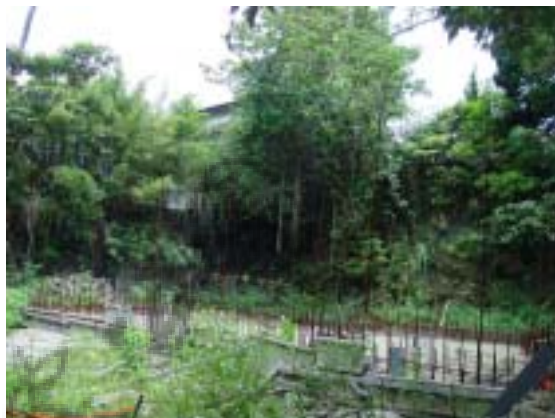
圖 3-2-88 後 14 之 91 號，目前已完成基礎部份。

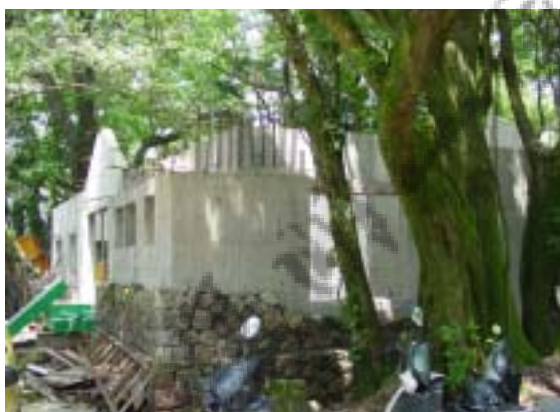
圖 3-2-89 後 14 之 87 號，鋼筋混凝土結構體以亂石砌法砌石牆。

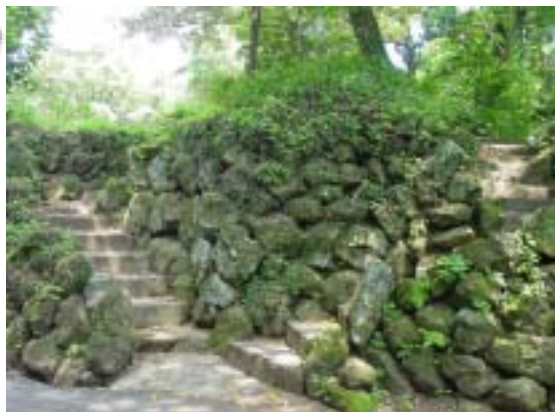
圖 3-2-90 後 14 之 91 號，原建物周邊之砌石牆及砌石階梯。

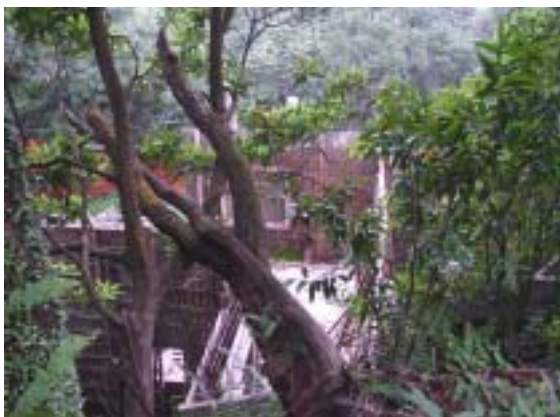
圖 3-2-91 後 14 之 88 號模板組合作業中。

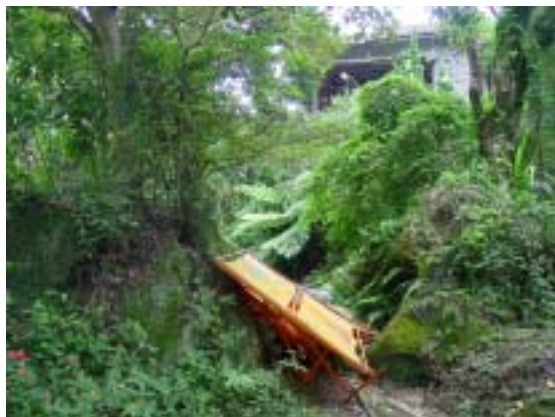
圖 3-2-92 後 14 之 91 號，原建物周邊之庭園現況。

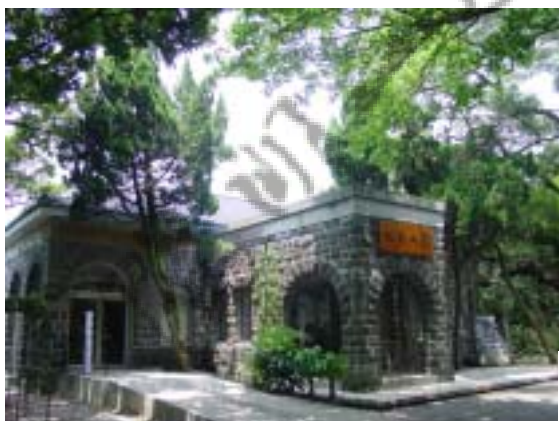
圖 3-2-93 後 15 草山文化行館外觀,石牆以番子砥砌法處理。

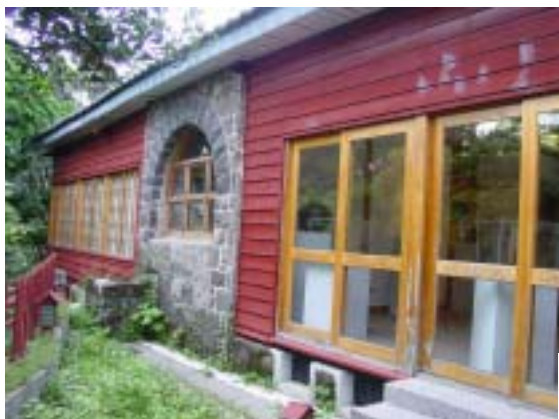
圖 3-2-94 後 15 側面外觀，外牆結合石造與木造雨淋板。

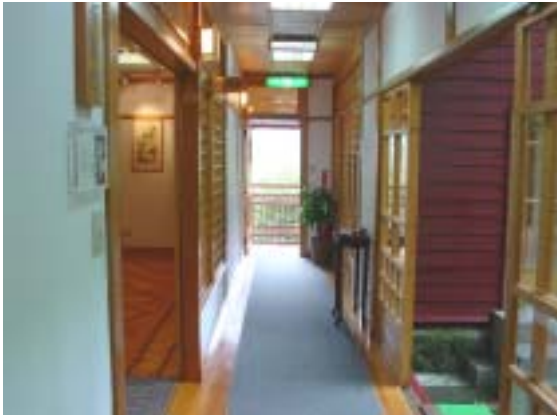
| 現況及使用狀況 | <p>日治時期用途：<br/>台糖株式會社別莊</p> <p>建物現況：<br/>建物外觀維持原貌，內部空間因配合現場使用狀況已很多部份改建(包括室內的門的高度等)，整體經整修後狀況良好。</p> <p>使用現況：<br/>展覽館、餐廳、藝文中心。</p> |

圖 3-2-95 後 15 室內迴廊，落地門高度已調高而與原貌高度不同。

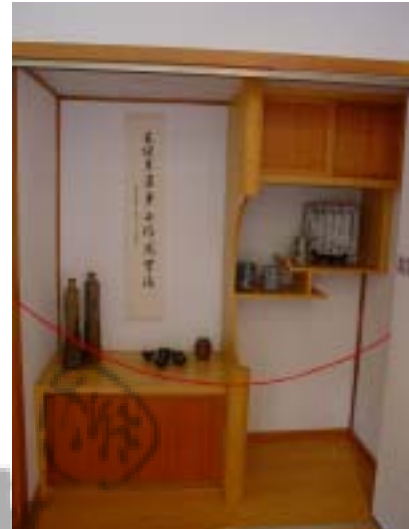
圖 3-2-96 後 15 床之間，已修改與原貌不同。

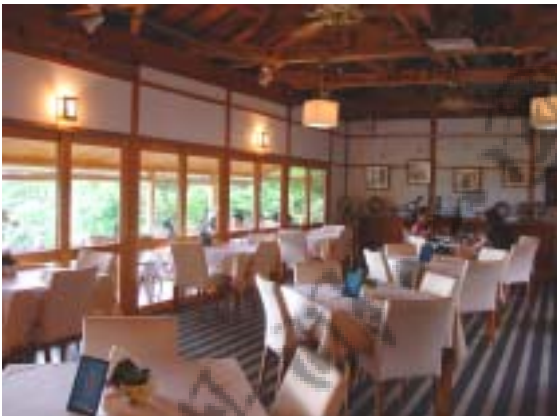
圖 3-2-97 後 15 原來之大廣間改建為餐廳，並露出屋架木結構。

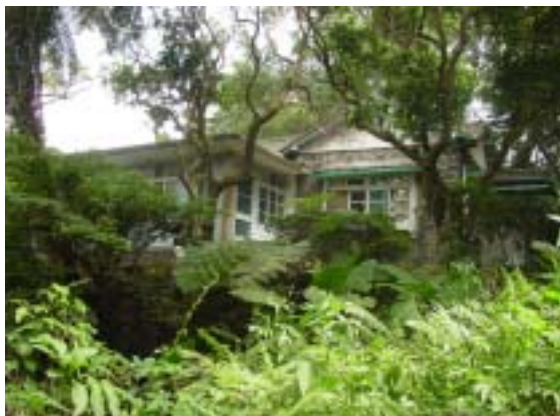
圖 3-2-101 後 16 為一層樓石造斜屋頂建築，屋頂覆以黑瓦片。

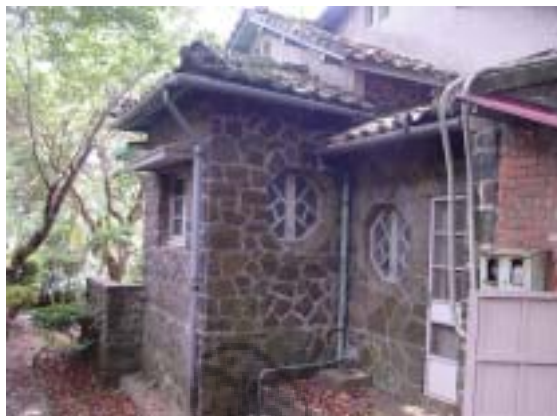
圖 3-2-102 後 16 石牆以亂石砌法處理，八角窗為原貌。

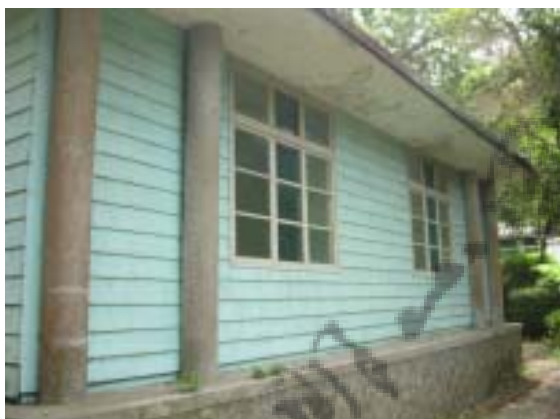
圖 3-2-103 後 16 之鋼筋混凝土建築外覆雨淋板，應為後期增建。

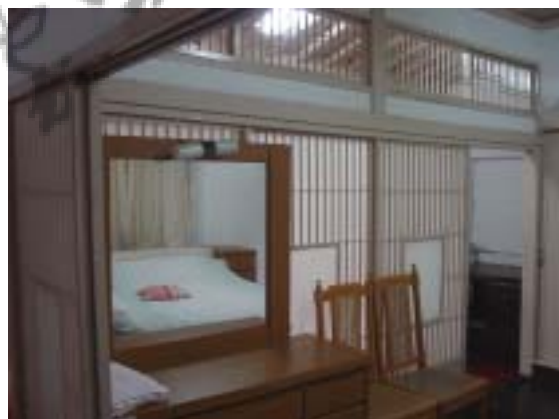
圖 3-2-104 後 16 室內空間，大致維持日式建築原貌。

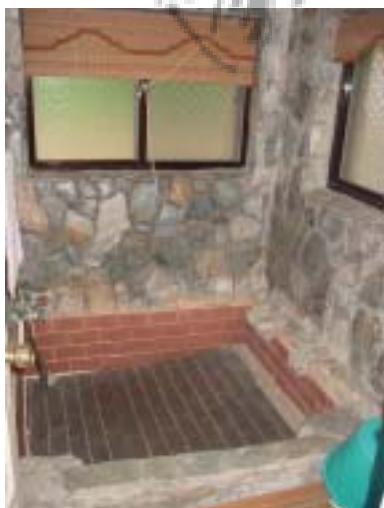
圖 3-2-105 後 16 溫泉浴室現況，依原貌改建。

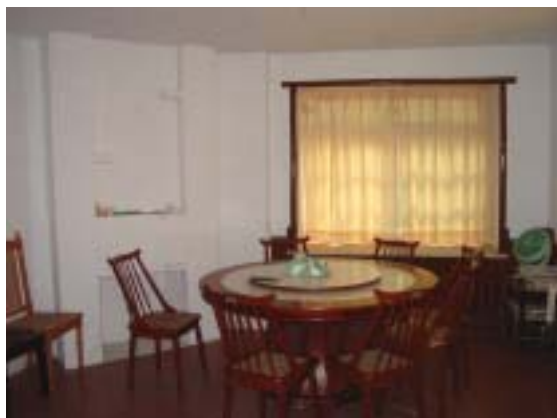
圖 3-2-106 後 16 歐式房間現為餐廳，左側有壁爐的遺跡。

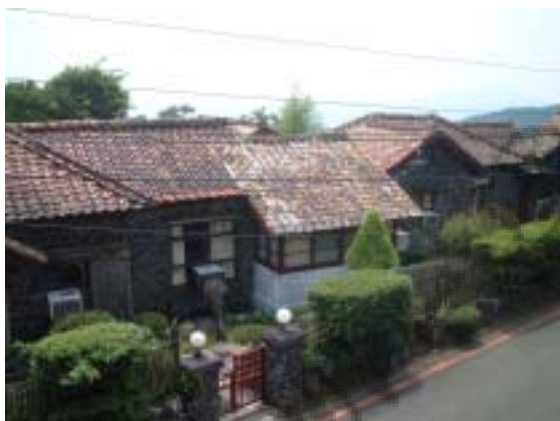
圖 3-2-108 後 17 為一層樓石造斜屋頂建築，屋頂覆以茶褐色瓦片。

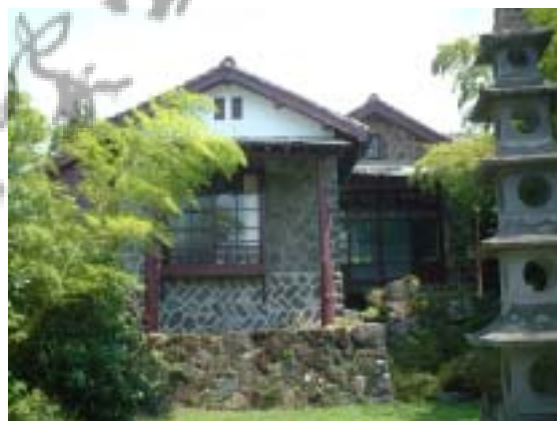
圖 3-2-109 後 17 石牆基礎部份以人字砌法處理，一樓牆身部份以亂石砌法處理。

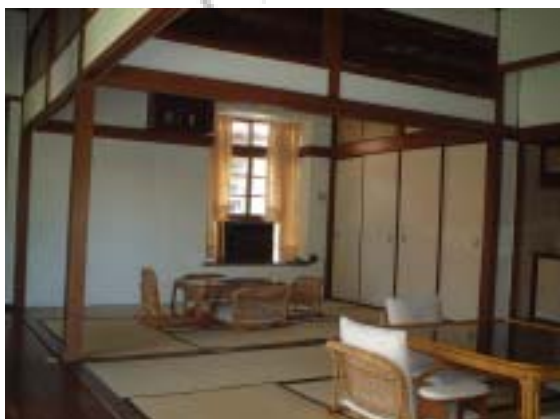
圖 3-2-110 後 17 室內主要房間現況，仍鋪有榻榻米。

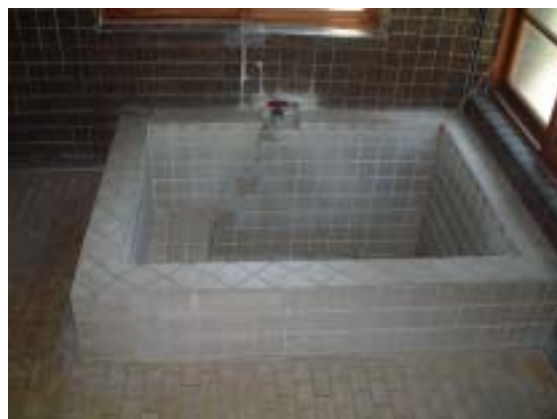
圖 3-2-111 後 17 溫泉浴室現況，依原貌修建。

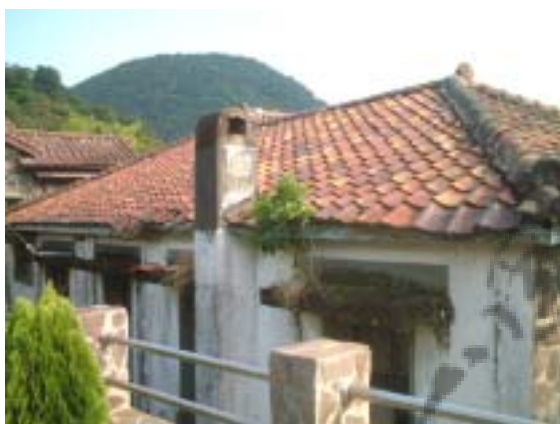
圖 3-2-125 後 18 為一層樓石造斜屋頂建築，屋頂覆以茶褐色瓦片。

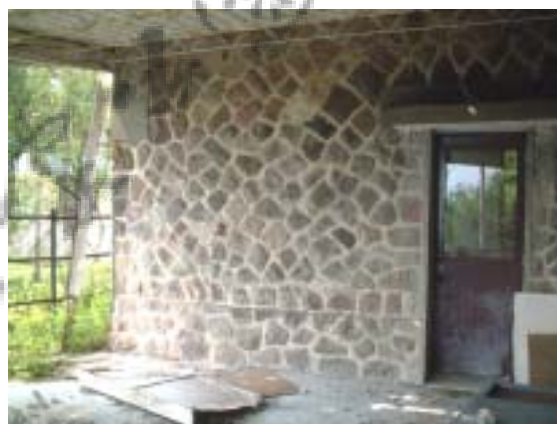
圖 3-2-126 後 18 石牆以亂石砌法處理。

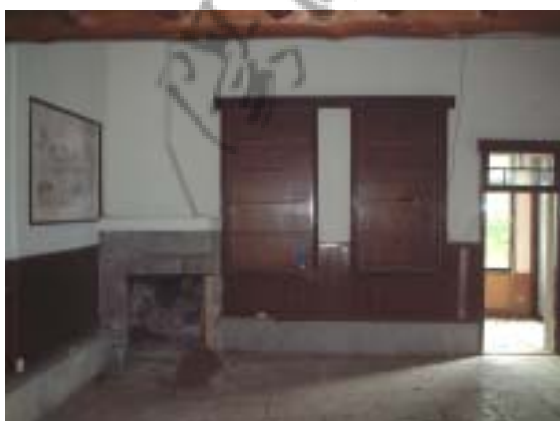
圖 3-2-127 後 18 室內空間為歐式，左側有一座壁爐。

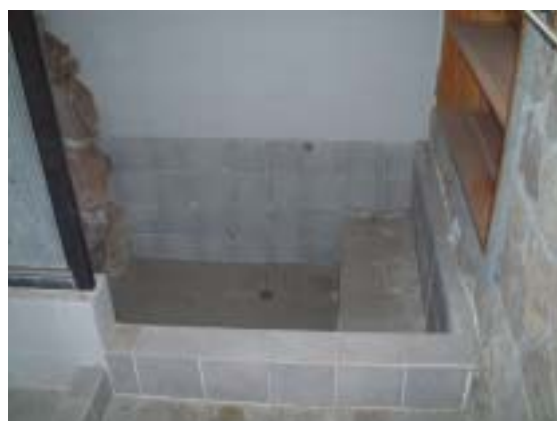
圖 3-2-128 後 18 溫泉浴室現況。

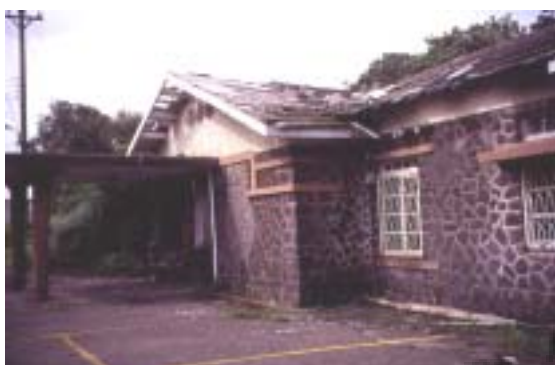
圖 3-2-130 後 19 大屯旅館舊觀，為石造斜屋頂建築，屋頂覆以黑瓦片，牆面為亂石砌法處理。(來源：陽管處呂理昌課長)

| 建議處理方式 | 建物已完全拆除改建，不具保存價值。 | | | |

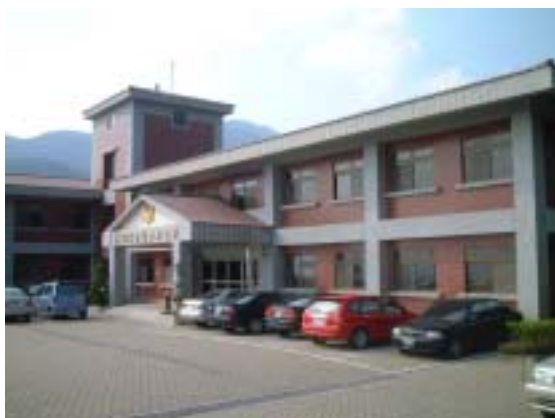
| 現況及使用狀況 | 日治時期用途：<br>溫泉旅館。<br>建物現況：<br>建物為新建之鋼筋混凝土建築，現況良好。<br>使用現況：<br>內政部警政署國家公園警察大隊辦公室。 | | | |

圖 3-2-132 後 19 國家公園警察大隊現貌，為二層樓鋼筋混凝土斜屋頂建築，屋頂覆以紅色瓦片。

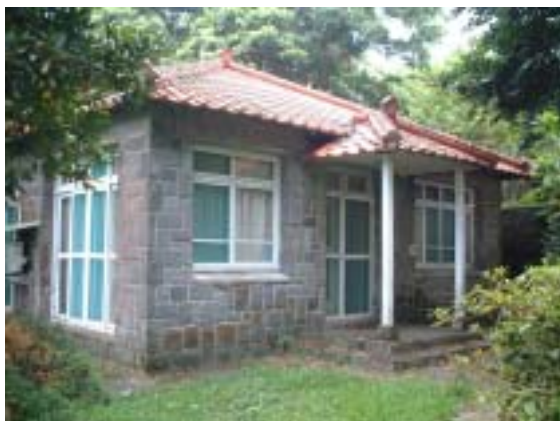
圖 3-2-133 後 20 為一層樓石造斜屋頂建築，屋頂覆以紅瓦片。

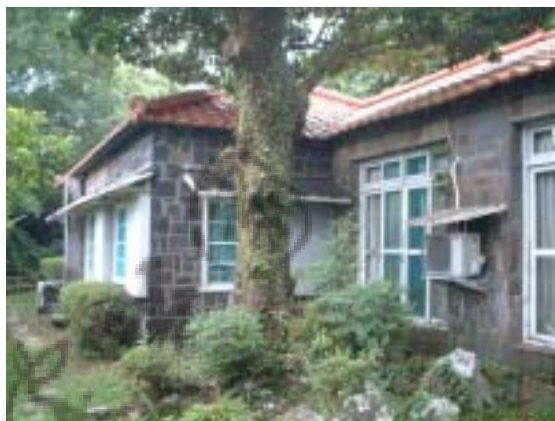
圖 3-2-134 後 20 石牆以番子砥砌法處理。

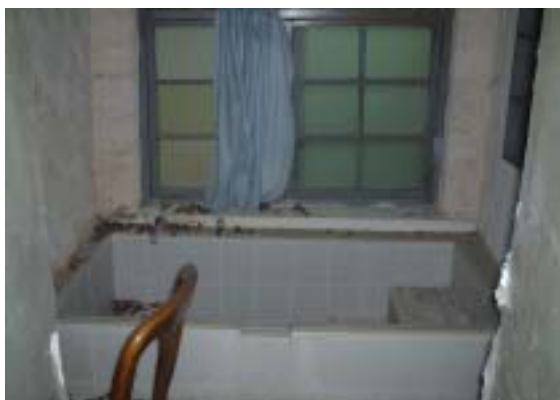
圖 3-2-137 後 20 溫泉浴室現況。

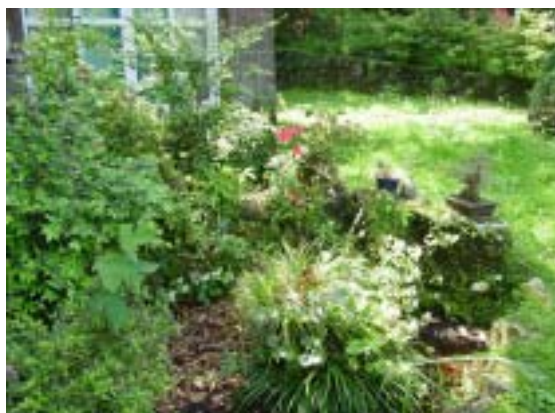
圖 3-2-138 後 20 庭園現況，有水池。

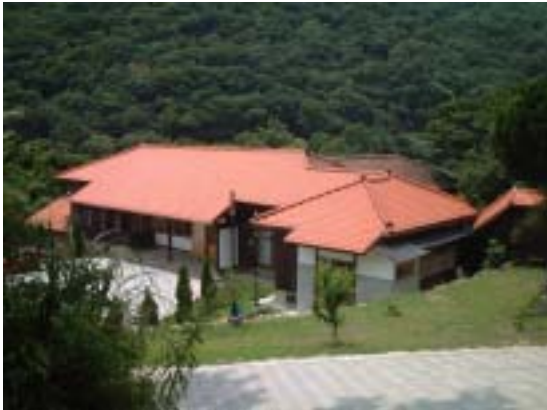
圖 3-3-2 外 1A 棟外觀，一樓木造斜屋頂建築，其後為紗帽山

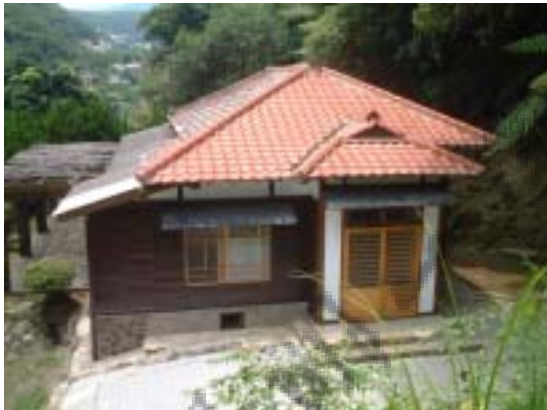
圖 3-3-4 外 1B 棟外觀，一樓木造斜屋頂建築

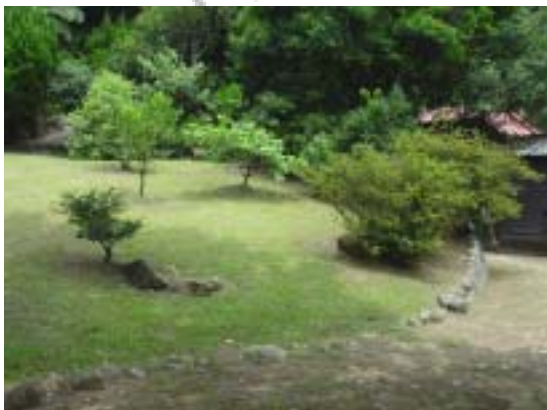
圖 3-3-6 外 1 庭園現況，有景石及植栽

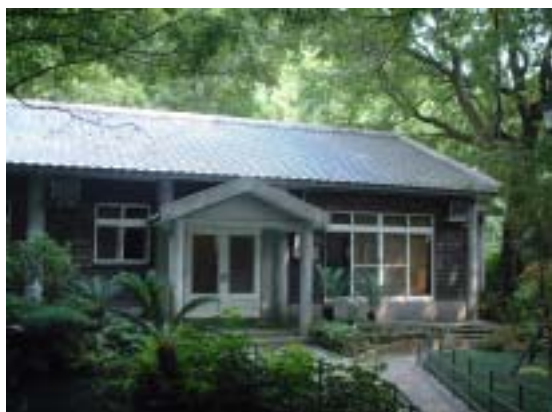
| 建築結構<br>特徵樣式 | <p>結構：</p> <p>樓層數：地上 1 層，地下 0 層</p> <p>屋頂材質：鋼筋混凝土、瓦</p> <p>壁面材質：鋼筋混凝土</p> <p>溫泉設備：溫泉浴室 3 間</p> <p>溫泉泉源：陽明山泉源</p> <p>特徵、樣式：</p> <p>原建物為一層樓木造斜屋頂建築，後因颱風破壞嚴重，整體予以重建為一層樓鋼筋混凝土斜屋頂建築，屋頂覆以銀灰色瓦片，外牆為鋼筋混凝土(外覆雨淋板)。周邊庭園景觀優美。</p> <p>鄰近的警衛室則保持原有之一層樓木造斜屋頂建築，屋頂覆以銀灰色瓦片，外牆為雨淋板。</p> | | |

圖 3-3-11 外 2 正面外觀，為一層樓鋼筋混凝土斜屋頂建築

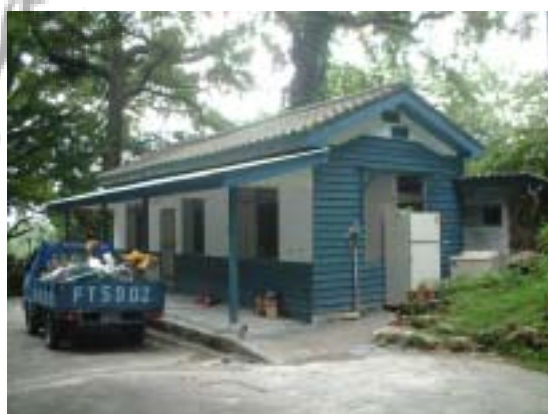
圖 3-3-14 外 2 警衛室，一樓木造斜屋頂建築

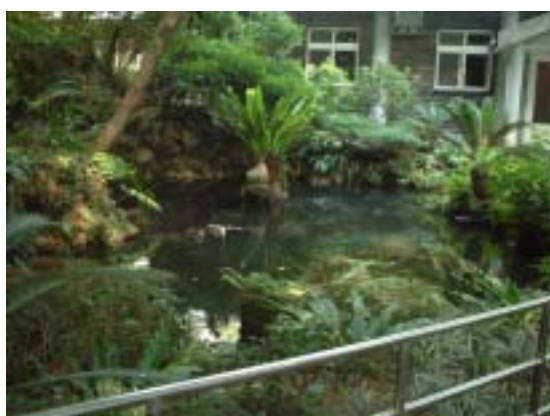
圖 3-3-15 外 2 庭園現況，有水池、景石及植栽，大致維持原樣

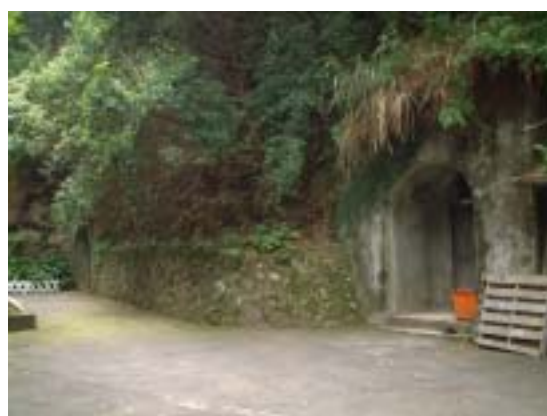
圖 3-3-16 外 2 建築物敷地範圍內有一處防空洞，現已廢棄

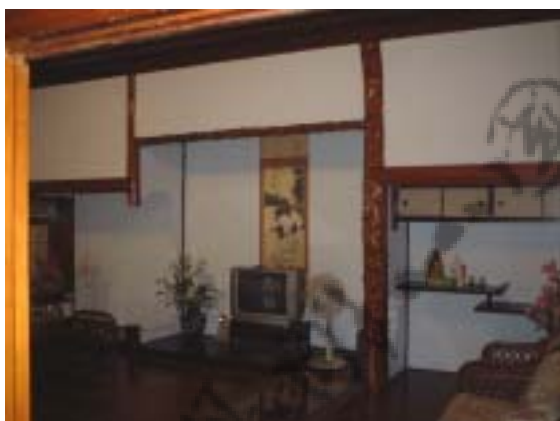
圖 3-3-20 外 3 室內主要座敷現況，床之間整體非常精美

寶山建設招待所在日據時代是雙葉莊旅館，這個座敷是用作宴會所使用的大廣間，一次可提供 20-30 人宴會使用，其規模在當時陽明山的旅館業中算是佼佼者，這個建築物原來推測供客人使用的客房居住只有四個房間，室內都有各自不同的設計，也是只有這種高級的旅館中才看的到的手法，每間的床之間也各有不同，甚至是天花板的模樣、材質都不相同，與日本國內的高級旅館不相上下，目前保存的狀態相當的良好。唯一遺憾者為包括座敷在內各客房的地板，原來都舖有榻榻米，現在均改為木製地板，幸好地板高度與原榻榻米高度相同，使空間比例不至破壞，仍保有原來日式座敷空間的氣氛。

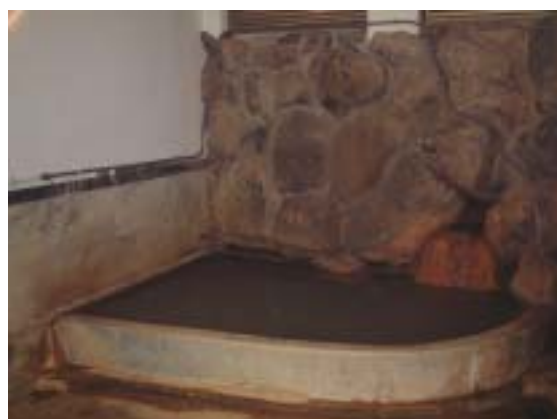
圖 3-3-23 外 3 溫泉浴室現況，砌石牆由戶外引入，十分特別

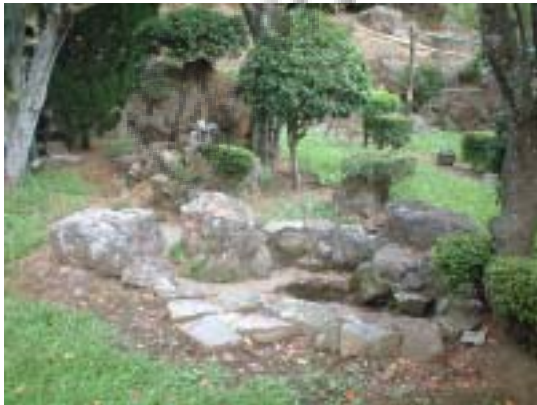
日本庭園可從園中的石組的良窳決定其品質並判定其建設的年代。觀察各個案例，從各園石面上斑駁的苔痕可斷定其中部分為原有或經過移動，或是後期從外地搬入的新石重修，現況中類似新舊混合的庭園頗為普遍，其中以寶山建設招待所的庭園保存的最為完整。同時在許多庭園中看到水池的設計，例如 AIT 日本之家旁的水池施作的過深，即可看出非日治當年所建。同時在 AIT 日本之家的庭園內也有水池，但是從水池內的石組形式可以推測應屬當年所建，另外在公園處陽明山管理所旁的舊山梅旅館的基地內，尚發現水池一座及庭石不少散在其間，雖然原始建物已經全部拆除，可以判斷這些石組應是當年日本庭園所留遺物。

圖 4-4-2 AIT 日本之家(後 12)庭園內的水池

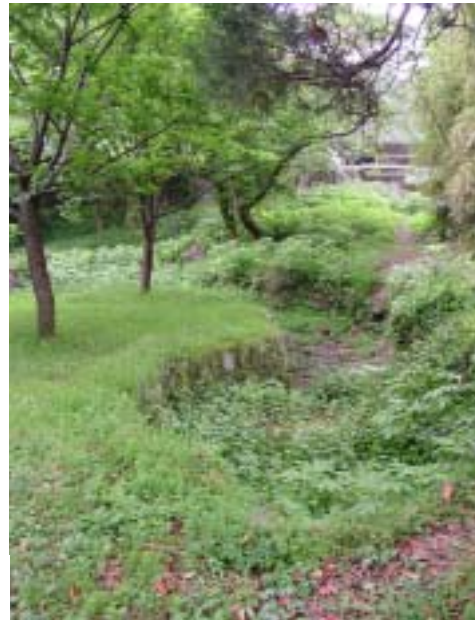
圖 4-4-3 舊山梅旅館(公園處陽管所  
(前 11)敷地內的水池遺跡

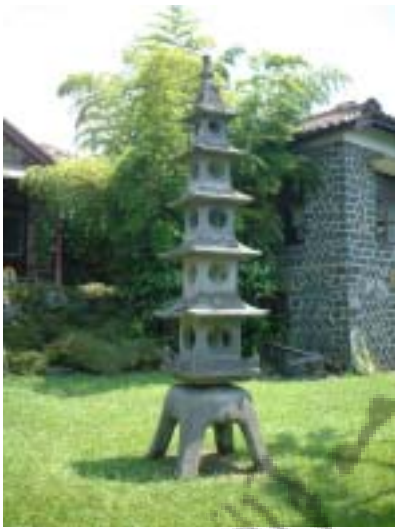
其他日本庭園內常見的石塔、石觀音等也在調查庭園內發現，AIT 招待所的庭園內，有五重塔形式的石塔一座，但是從石塔的造形及材質分析，不似原初所設。同樣在 AIT 庭園裡有發現有八十八番觀音的第六十六番千手觀音，又在寶山建設招待所後方之瀑布附近，亦發現祭祀有同形式第六十八番觀音，前山公園區的私宅內(前 6)亦有一座觀音(番號不詳)，此三地雖然相隔不遠，但可推測此類觀音像並非該庭園之裝置而屬陽明山廣域巡禮活動所設置之宗教設施。

圖 4-4-8 AIT 招待所庭園內的五重石塔

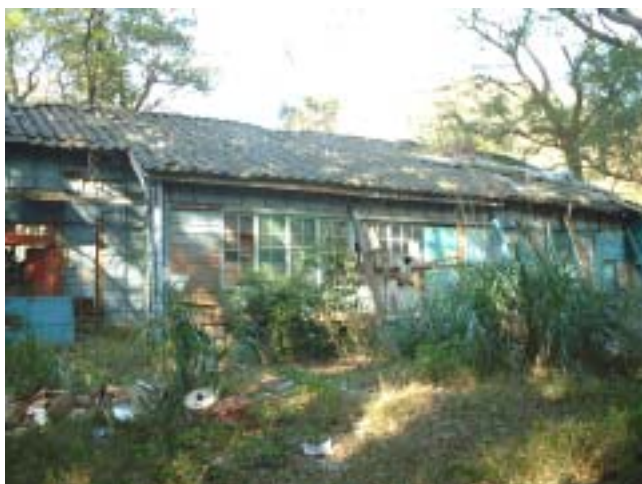
圖 5-2-2 公家宿舍(前 6，陽明路一段 78 號)現況

| 項次 | 編號 | 名稱 | 產權 | 優點 | 缺點 |
|---|---|---|---|---|---|
| 2 | 前 6 | 公家宿舍(陽明路一段 78 號) | 台北市政府秘書處 | <ol style="list-style-type: none"> <li>1.目前閒置中且無人使用，易於協調。</li> <li>2.建物屬日式木構建築，且有前庭，利於遊客使用。</li> </ol> | <ol style="list-style-type: none"> <li>1.建物目前損毀嚴重、必須整修後方可使用。</li> <li>2.若未來建物指定為古蹟或歷史建物，政府可以提供免稅及維修之補助。</li> <li>3.屬木構建築，須注重日常維護管理。</li> <li>4.停車較不方便。</li> </ol> |

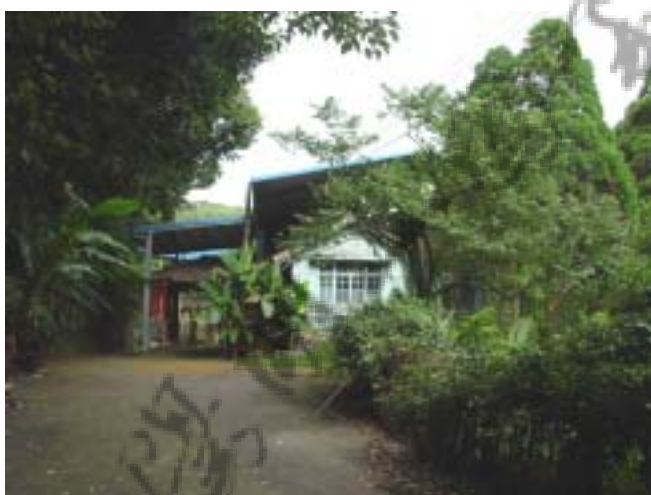
圖 5-2-3 草山御賓館現況

| 現況及使用狀況 | 日治時期用途：<br>皇太子訪台時之御休憩所<br>建物現況：<br>民國 86 年閒置以後，因無人居住，已日漸殘破，損毀情況相當嚴重。<br>使用現況：<br>台北市文化局擬進行修復整建中。 | | | |

| 項次 | 編號 | 名稱 | 產權 | 優點 | 缺點 |
|---|---|---|---|---|---|
| 3 | 前 8 | 草山御賓館 | 台北市政府文化局 | <ol style="list-style-type: none"> <li>1.產權為公部門所有，易於協調，且目前閒置中。</li> <li>2.為台北市市定古蹟，歷史價值高。</li> <li>3.建築及庭園優美，可以完整體驗日式溫泉建築之空間。</li> </ol> | <ol style="list-style-type: none"> <li>1.建物目前損毀嚴重、庭園久未整理，修復經費龐大且尚無着落。</li> <li>2.屬木構建築，須注重日常維護管理。</li> <li>3.停車較不方便。</li> </ol> |

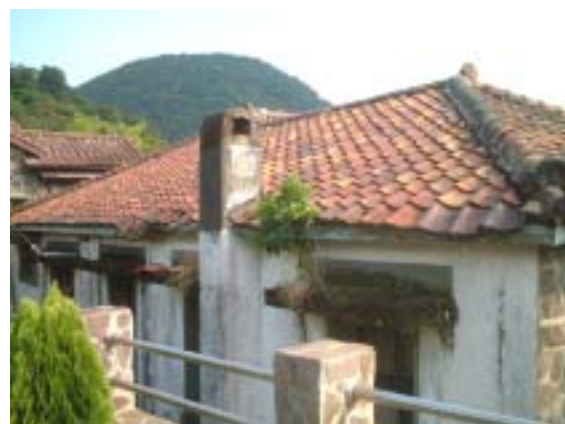
圖 5-2-5 蘭精廬現況

| 項次 | 編號 | 名稱 | 產權 | 優點 | 缺點 |
|---|---|---|---|---|---|
| 2 | 後 18 | 蘭精廬 | 財政部國有財產局 | 1.產權為公部門所有，易於協調，且目前閒置中。<br>2.雖非屬日式溫泉建築，但其石造外牆之建築型式仍值得欣賞、眺望良好。<br>3.鄰近大型停車場，便於遊客停車、轉運及集散。 | 1.建物目前部份損毀、必須整修後方可使用。<br>2.若未來建物指定為古蹟或歷史建物，政府可以提供免稅及維修之補助。<br>3.屬木構、石構建築，須注重日常維護管理。 |
